NOTA TÉCNICA N ° 138/2020

Ref: IC MPMG 0456.18.000260-6 e PAAF MPMG 0024.19.002189-9

- 1. Objeto:** Casarão do Onofre
- 2. Endereço:** Rua Primeiro de Janeiro n° 220, Bairro do Rosário
- 3. Município:** Oliveira.
- 4. Proteção existente:** Inventário e Tombamento municipal.
- 5. Proprietário:** Carmelita Vieira dos Anjos, Maria Isabel Santos Neto e outros herdeiros.
- 6. Considerações preliminares:**

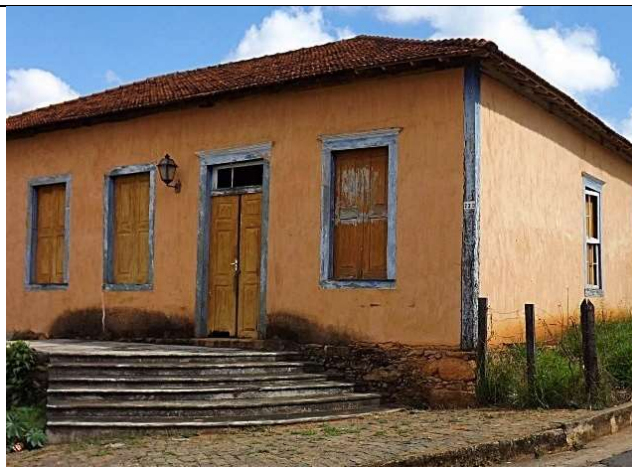
Figura 01 - Imagem do imóvel em dezembro de 2013. Fonte: <https://tuiquemelo.tumblr.com/post/69304571768/casar%C3%A3o-do-onofre-oliveira-mg-paisagensmineiras>

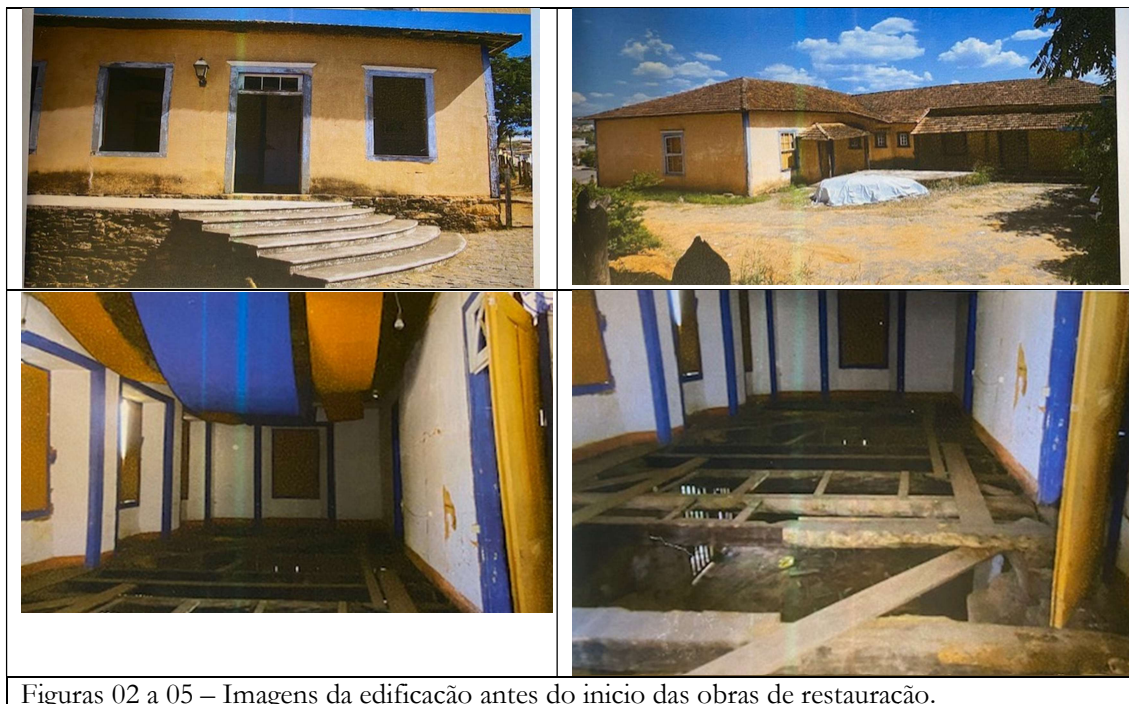
Consta nos autos que em 2015 o imóvel encontrava-se em total estado de abandono, demonstrando que o município não cumpriu as cláusulas dos contratos assinados com os proprietários nos anos de 2011 e 2012. Ou seja, entre 2011 e 2015, enquanto o imóvel estava sob a responsabilidade do município de Oliveira, o imóvel se degradou, perdendo parte dos elementos originais.

Figuras 02 a 05 – Imagens da edificação antes do início das obras de restauração.

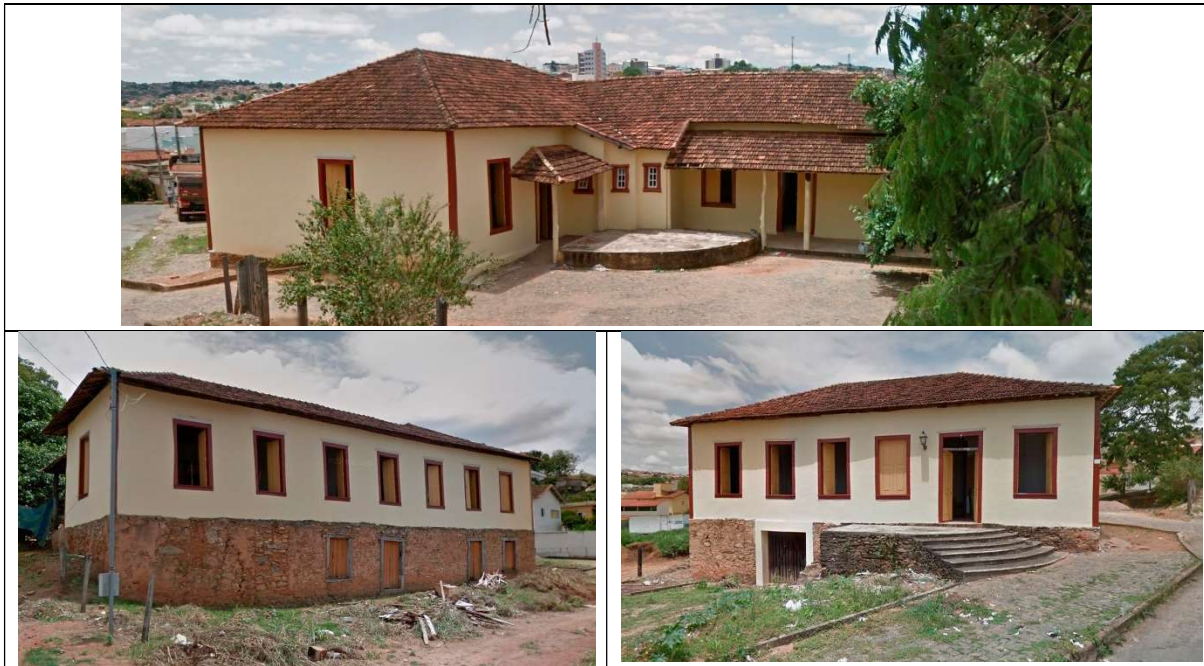
Figuras 06 a 08 – Casarão do Onofre, situado na R. Primeiro de Janeiro n° 220, durante as obras.
Fonte: Google Street View. Novembro de 2015.

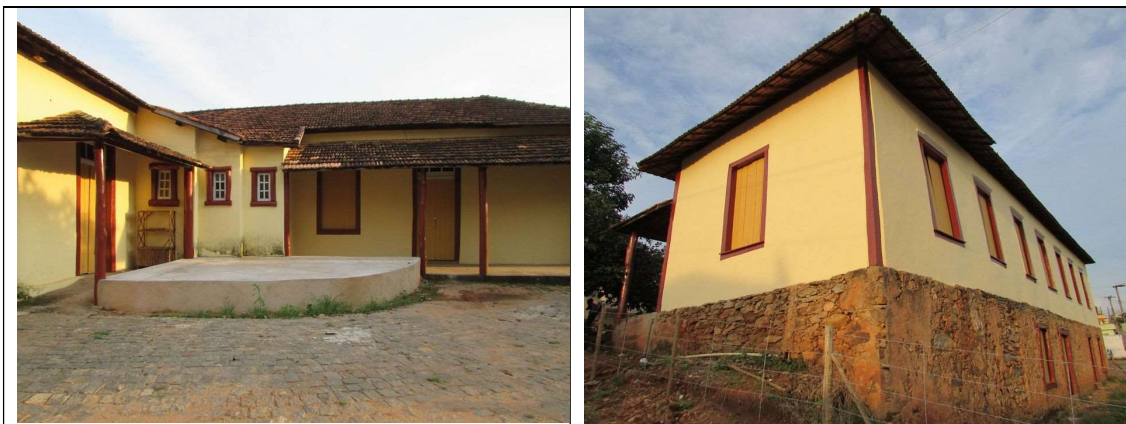
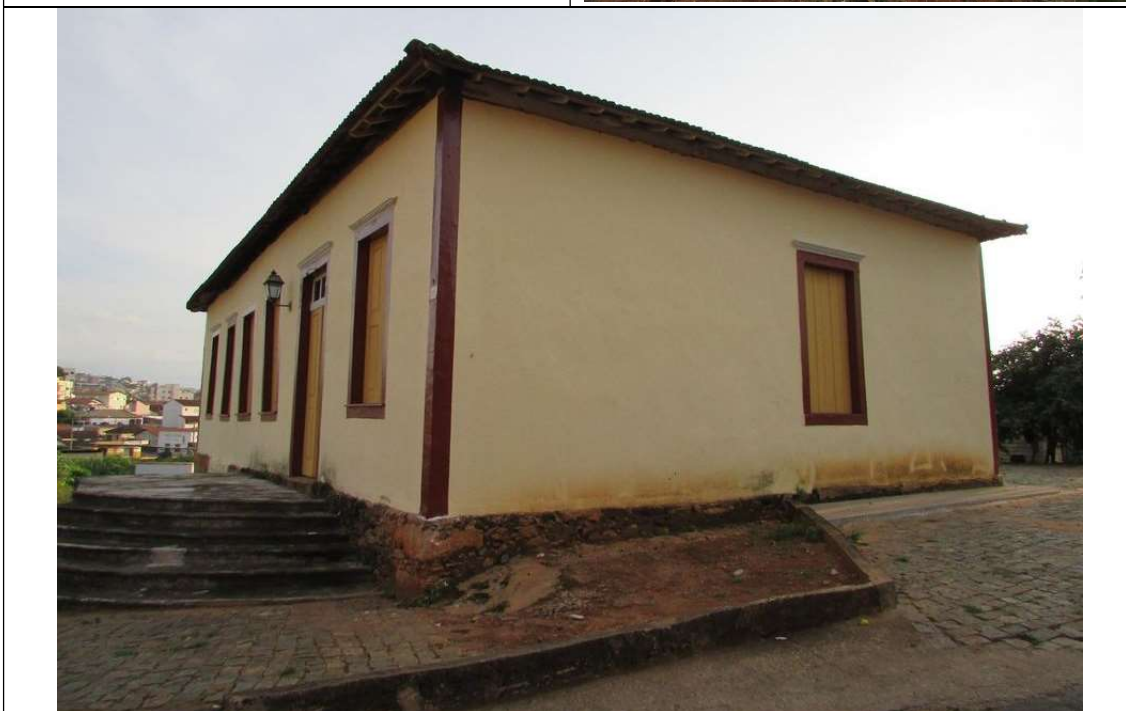
Imagens de setembro de 2016, obtidas por este Setor Técnico em uma rede social demonstram que o imóvel se encontrava, externamente, em bom estado, aparentemente sem uso, mas já apresentando manchas de umidade junto à base das alvenarias.

Figuras 09 a 11 – Imagens externas do imóvel em setembro de 2016 – Fonte: <https://pt-br.facebook.com/OliveiraEmFoco/posts/648416801989005/>.
