**RELATORIO DE VISITA TÉCNICA nº 05/2015**

**1 - Identificação do bem cultural:** Edificação de uso misto.

**2 - Endereço:** Praça XV de Novembro nº 143.

**3 - Município:** Oliveira – MG.

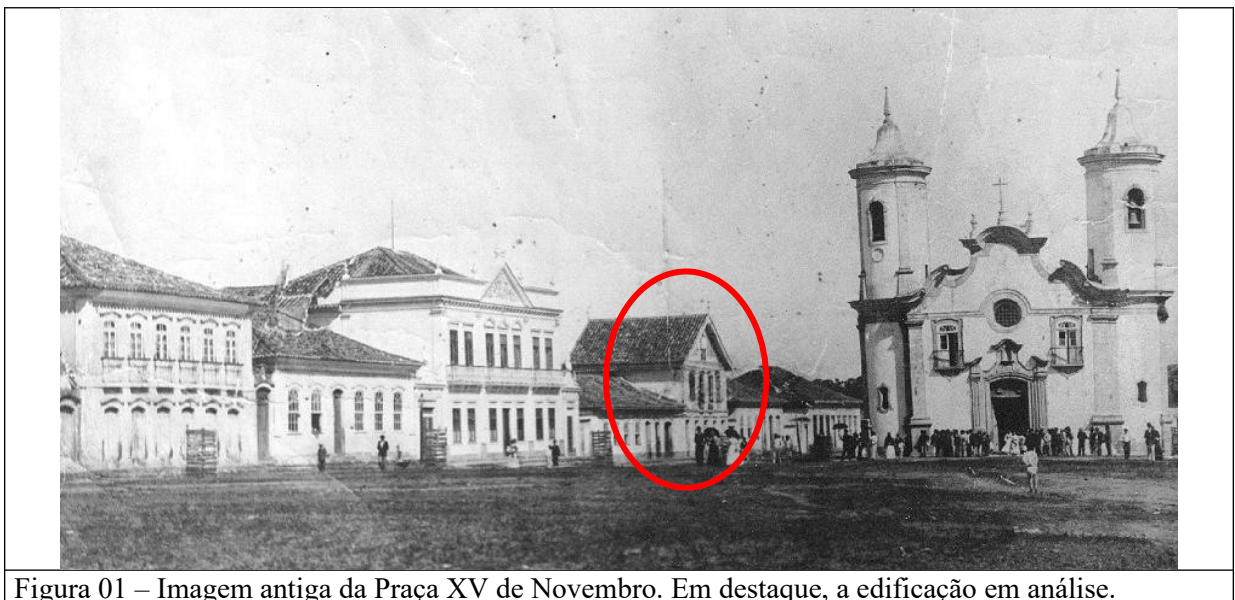
Comparando a imagem atual com a antiga, verifica-se que houve alteração da cobertura, anteriormente em duas águas com cumeeira perpendicular à via, hoje em quatro águas.

Figura 01 – Imagem antiga da Praça XV de Novembro. Em destaque, a edificação em análise.

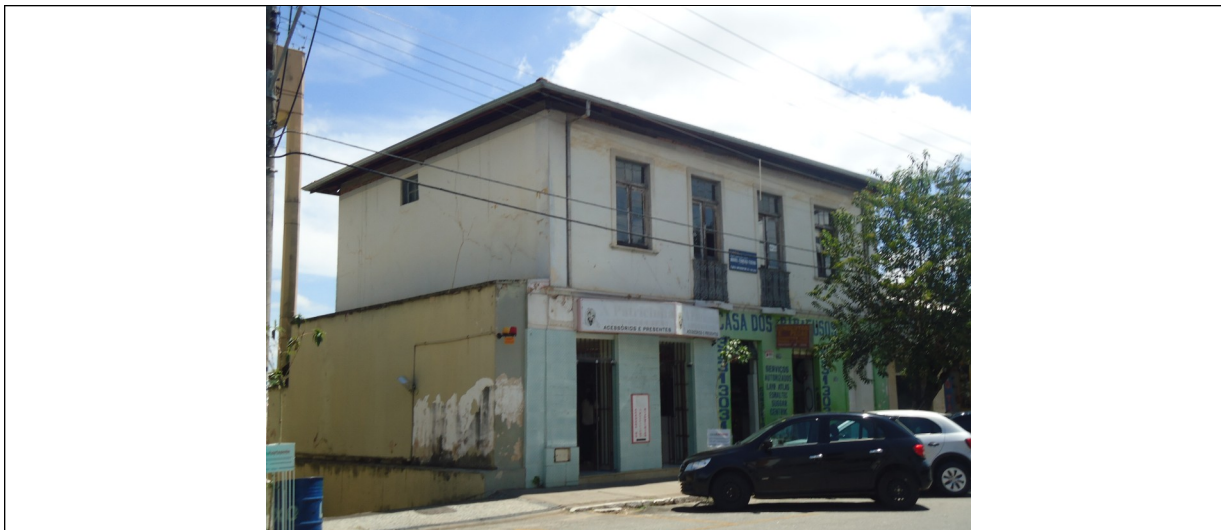
Figura 02 – Imagem atual da edificação.
