Promotoria Estadual de Defesa do Patrimônio Cultural e Turístico

RELATORIO DE VISITA TÉCNICA nº 06/2015

- 1 - **Bem cultural:** Edificação de uso residencial.
- 2 - **Endereço:** Praça XV de Novembro nº 138.
- 3 - **Município:** Oliveira – MG.
- 4 - **Objetivo:** Análise do estado de conservação e da minuta de TAC.
- 5 – **Análise Técnica:**

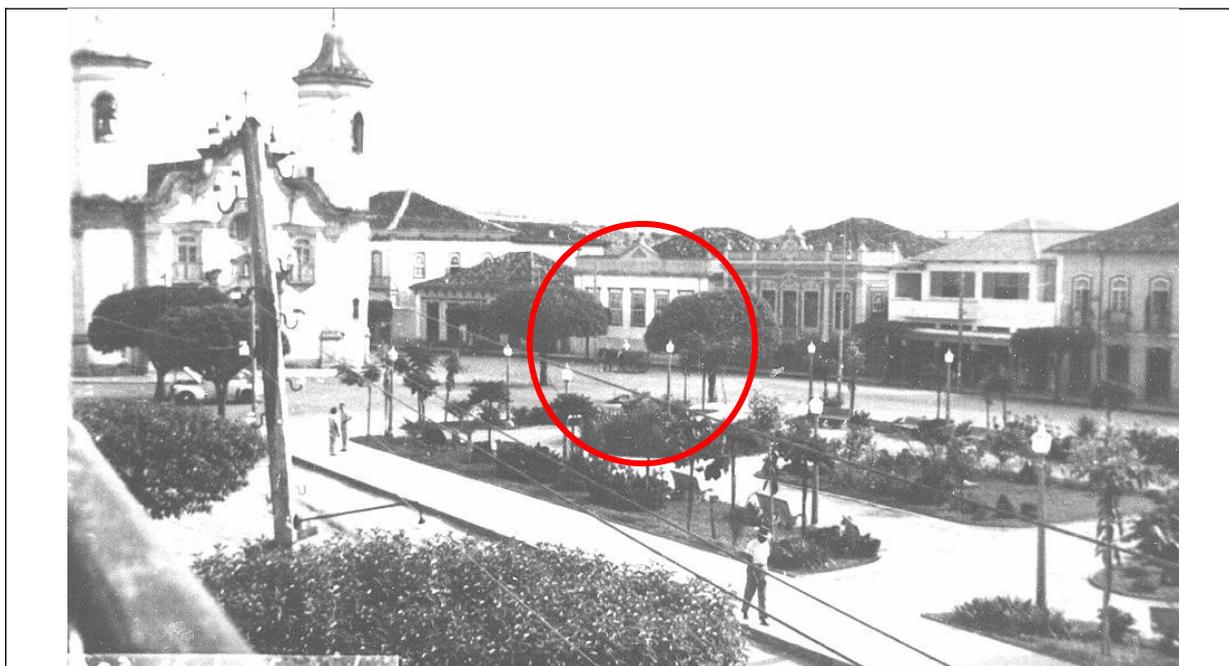
Figura 01 – Imagem antiga da Praça XV de Novembro. Em destaque, a edificação em análise.

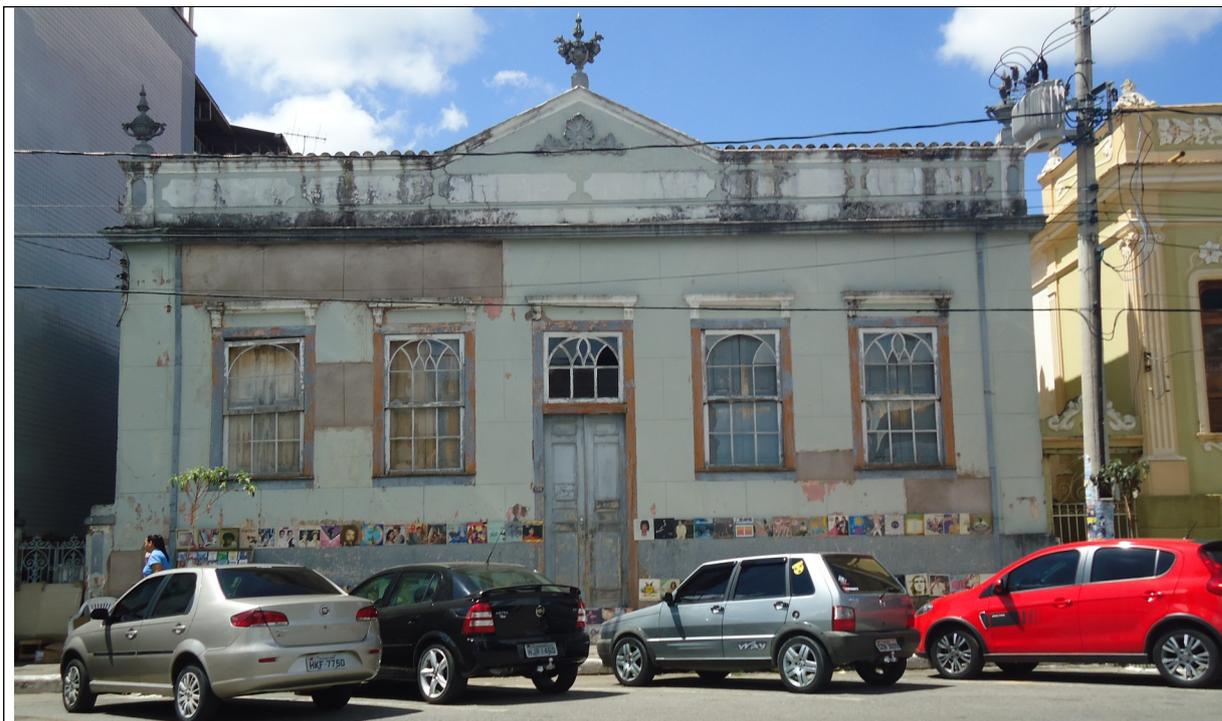
Figura 02 – Imagem atual da edificação.

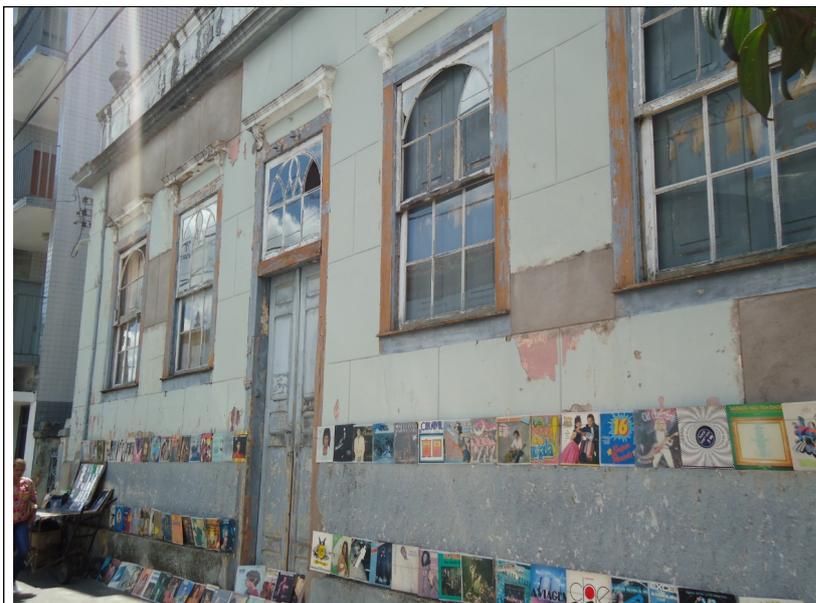
Figura 03 – Fachada frontal com emendas na alvenaria, vidros faltantes nas esquadrias e sendo utilizada por ambulante para exposição dos seus produtos.
