## NOTA TÉCNICA Nº 71/2020

Ref: PAAF nº 0024.15.012472-5 e IC nº 0460.15.000044-2

1. **Objeto:** Imóvel conhecido como "Bazar da 13".
2. **Endereço:** Rua Treze de Maio nº 579.
3. **Município:** Ouro Fino
4. **Objetivo:** Análise da regularidade das obras de intervenção.
5. **Considerações Preliminares**

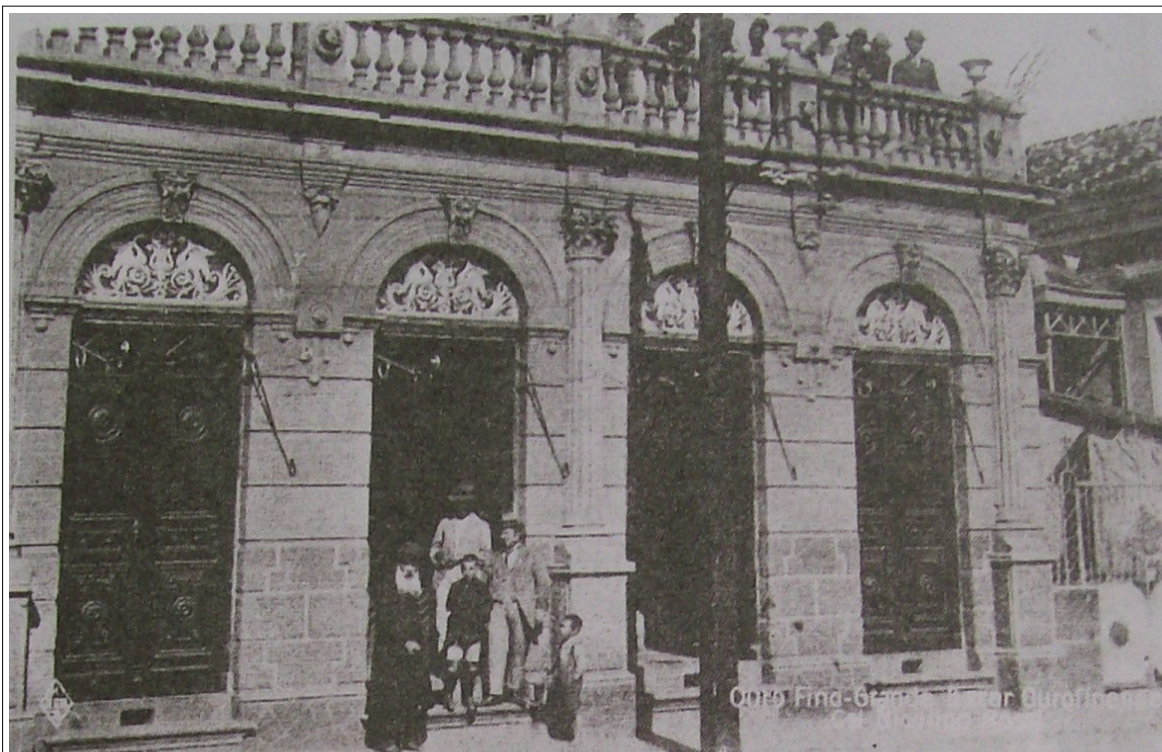
Figura 01 - Fachada original do imóvel

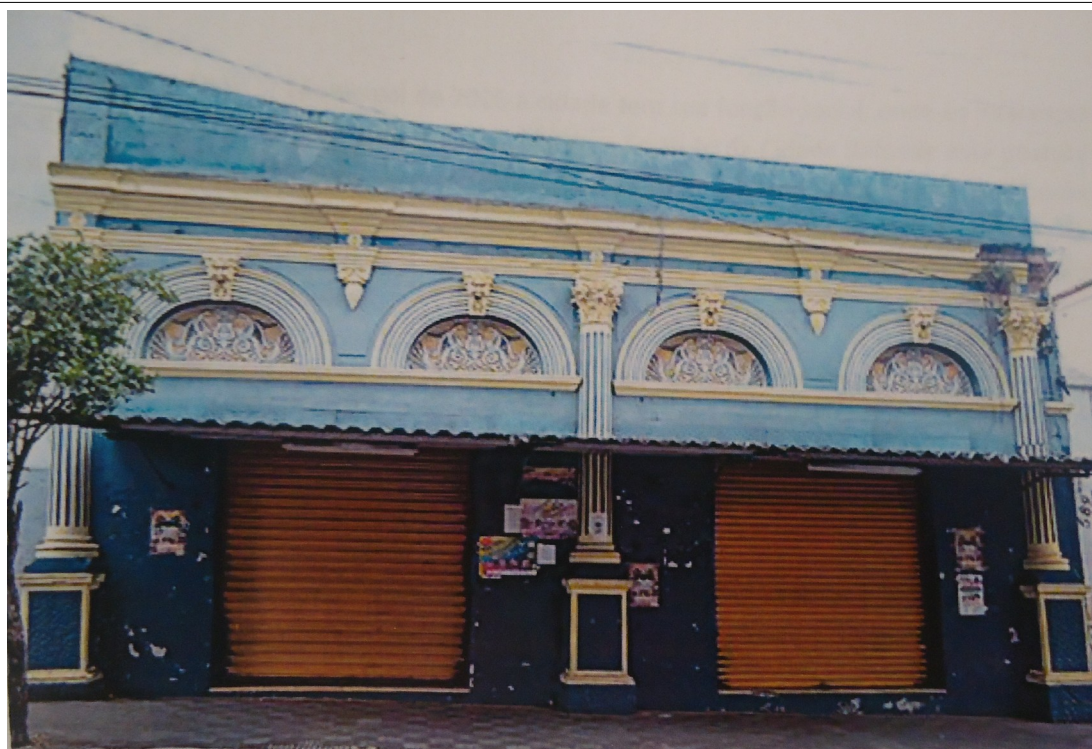
Antes de procedermos a análise, faremos uma demonstração cronológica das fotografias da edificação em análise ao longo dos anos. Conforme descrito no Laudo Técnico nº 30/2015, em janeiro de 2000 a balaustrada da platibanda foi retirada e no lugar dela foi erguido um muro de blocos de cimento, grosseiramente rebocado. Em data não conhecida foram removidas as portas originais, foram alterados os vãos das portas com instalação de portas metálicas de enrolar, e foi instalada uma cobertura de telhas de folha de flandres sobre as portas da entrada.

Figura 02 - Fachada do imóvel em 2014

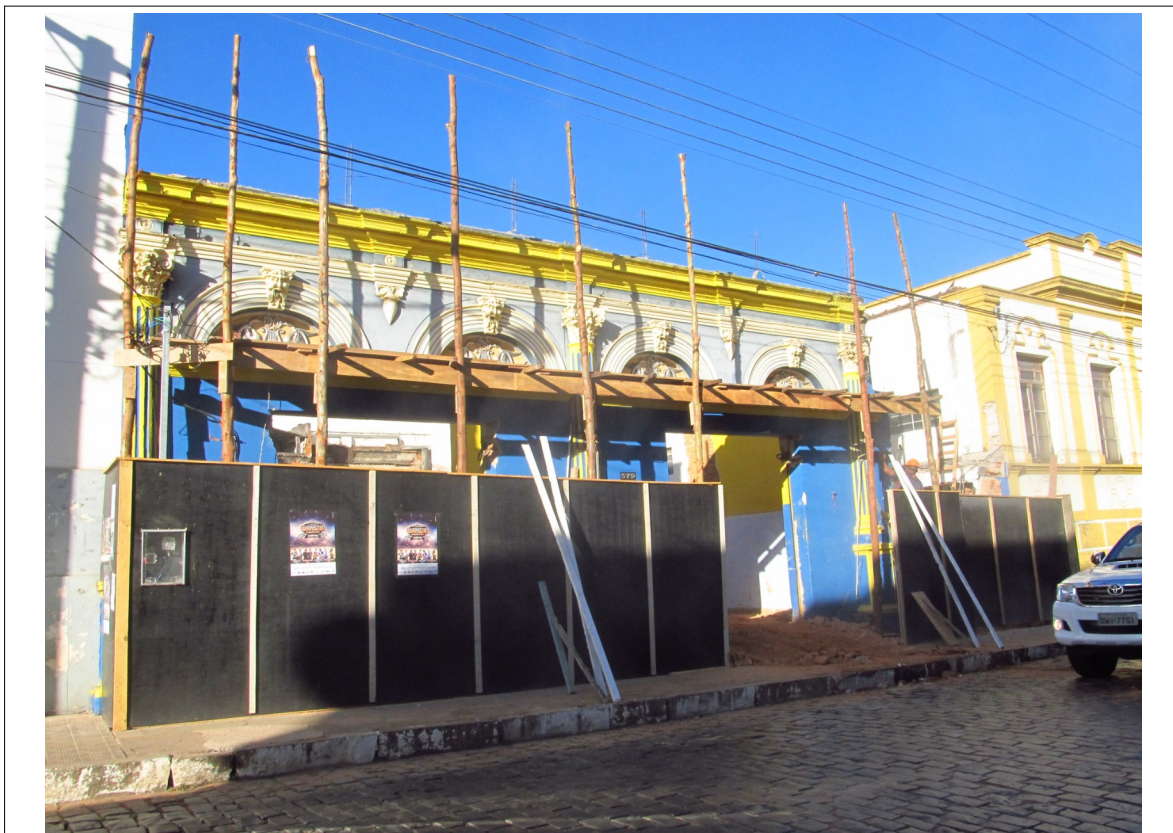
Figura 03 – Situação do imóvel na data da vistoria em 2015.

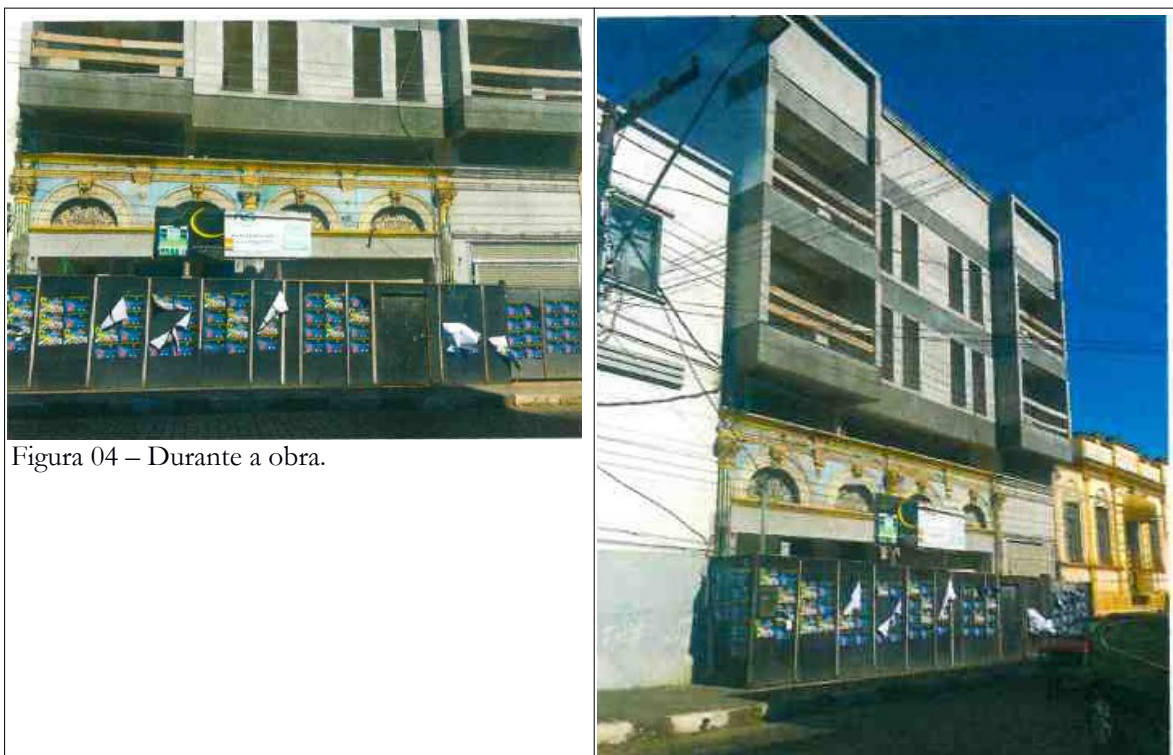
Figura 04 – Durante a obra.

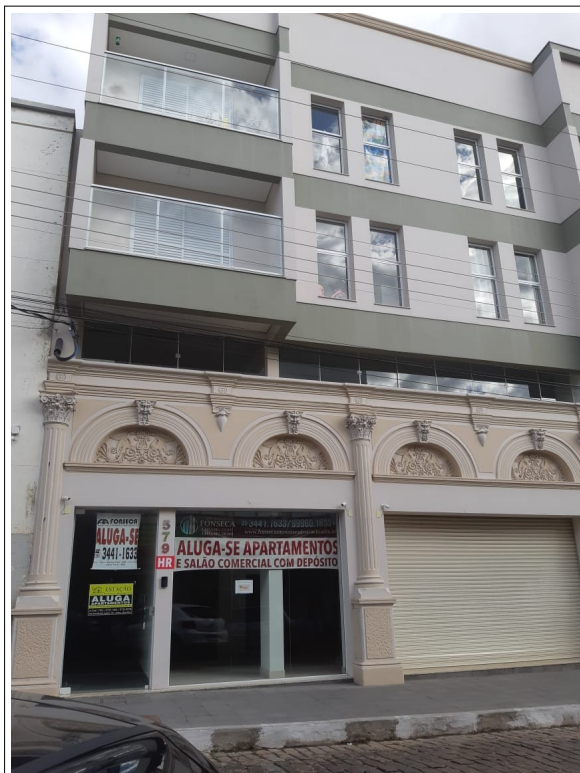
Figura 06 – Obra concluída

1 - Não foi feito recuo entre a fachada original e o novo edifício: O recuo proposto possibilitaria um melhor entendimento e distinção das camadas históricas, através da distinção de volumes. Ao contrário, foram construídas varandas em balanço, ultrapassando o alinhamento frontal.

2 – Não houve o resgate das dimensões dos antigos vãos, com extensão das ombreiras até a cimalha superior. Os vãos foram alargados e foram instaladas vedações em portas metálicas e vidro, encimadas pelos elementos originais remanescentes, as bandeiras em arco pleno e ornamentos. Não há nenhuma relação de ritmo e estilo entre os vãos existentes e as bandeiras originais.

3 – Não houve resgate da balaustrada existente na platibanda da cobertura. No local há um pilotis vedado com vidro temperado.

No entendimento deste Setor Técnico, da forma como o prédio foi construído, não houve nenhuma preocupação em resgatar elementos originais cujas características eram conhecidas. Os elementos autênticos, preservados apenas em uma faixa central da edificação, não tem nenhuma conexão com o restante da edificação. O resultado é um edifício em que o trecho inferior, médio (onde estão os elementos originais) e superior não “conversam”, havendo pouca contribuição com a preservação do acervo cultural local.

- Verificar junto ao município se a obra foi realizada conforme o projeto aprovado.
- Análise jurídica sobre os efeitos da não obediência ao Termo de Comparecimento e Recomendação assinado pelos proprietários junto à Promotoria local.

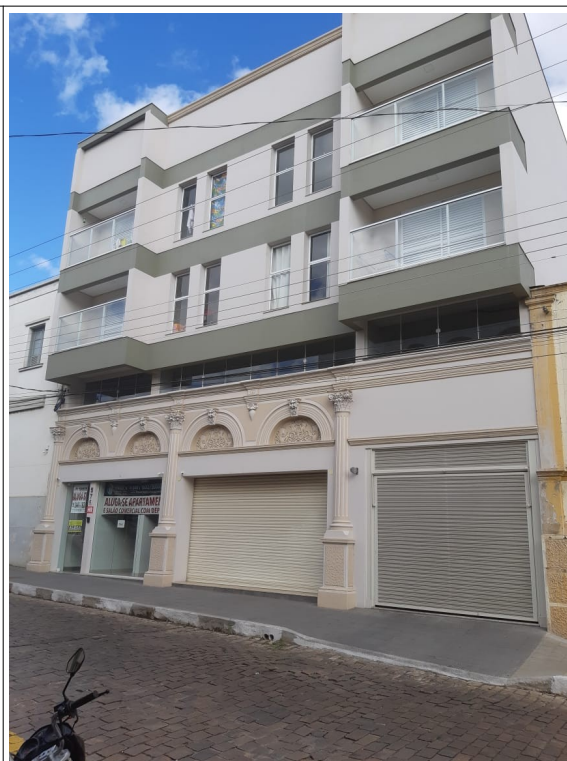
Figura 07 – Obra concluída.

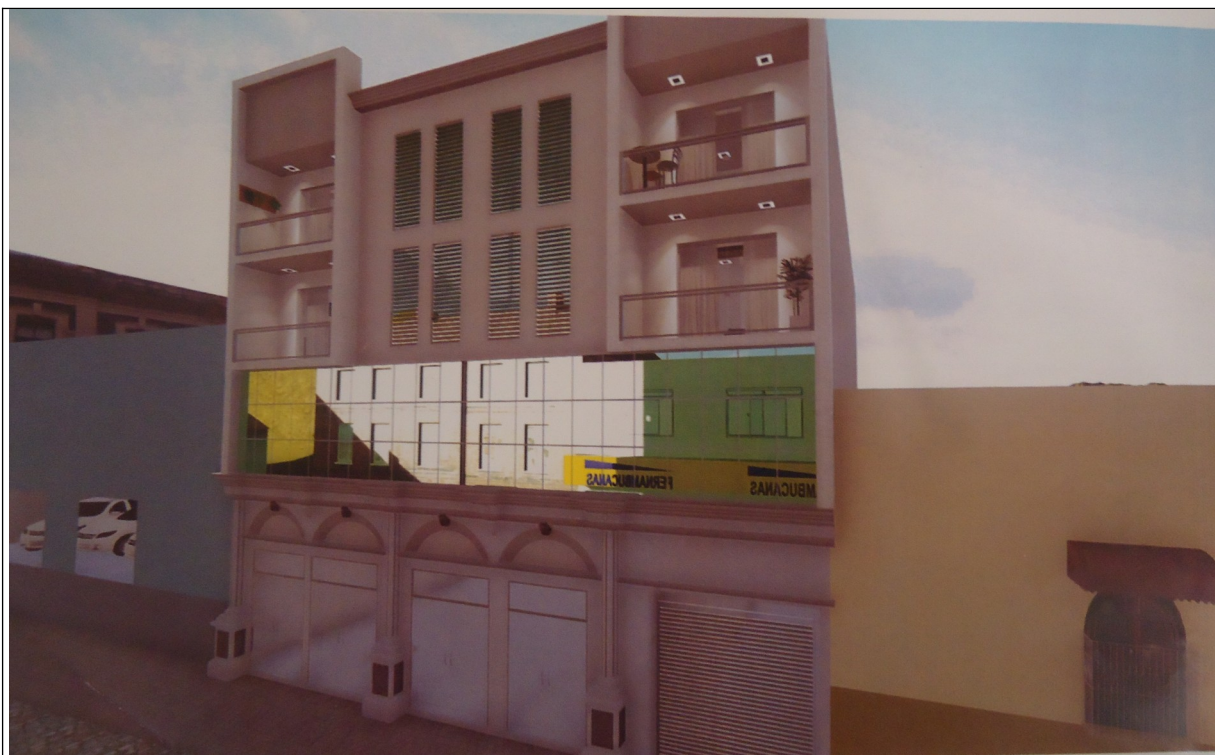
Figura 08 - Imagem tridimensional ilustrando a construção que se pretendia erguer no local, encaminhada a este Setor Técnico em 2015.
