NOTA TÉCNICA Nº 46/2018

Ref: PAAF nº 0024.15.012472-5 e IC nº 0460.15.000044-2

1. **Objeto:** Imóvel conhecido como "Bazar da 13".
2. **Endereço:** Rua Treze de Maio nº 579.
3. **Município:** Ouro Fino
4. **Objetivo:** Análise da regularidade das obras de intervenção.
5. **Considerações Preliminares**

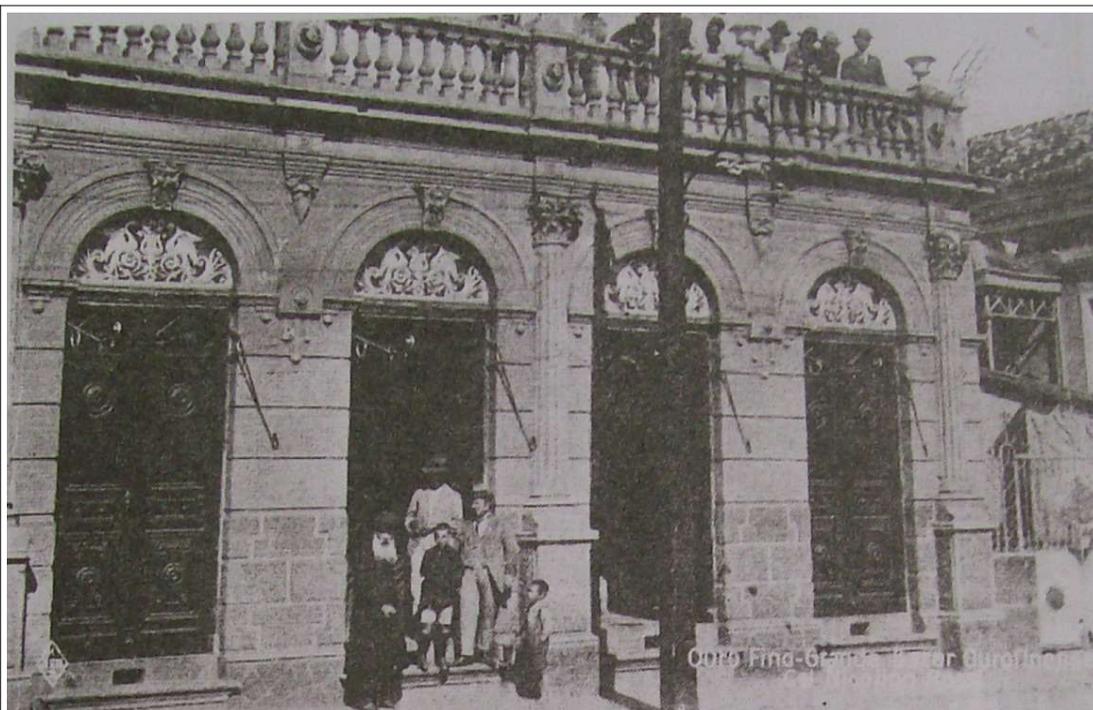
Figura 01 - Fachada original do imóvel

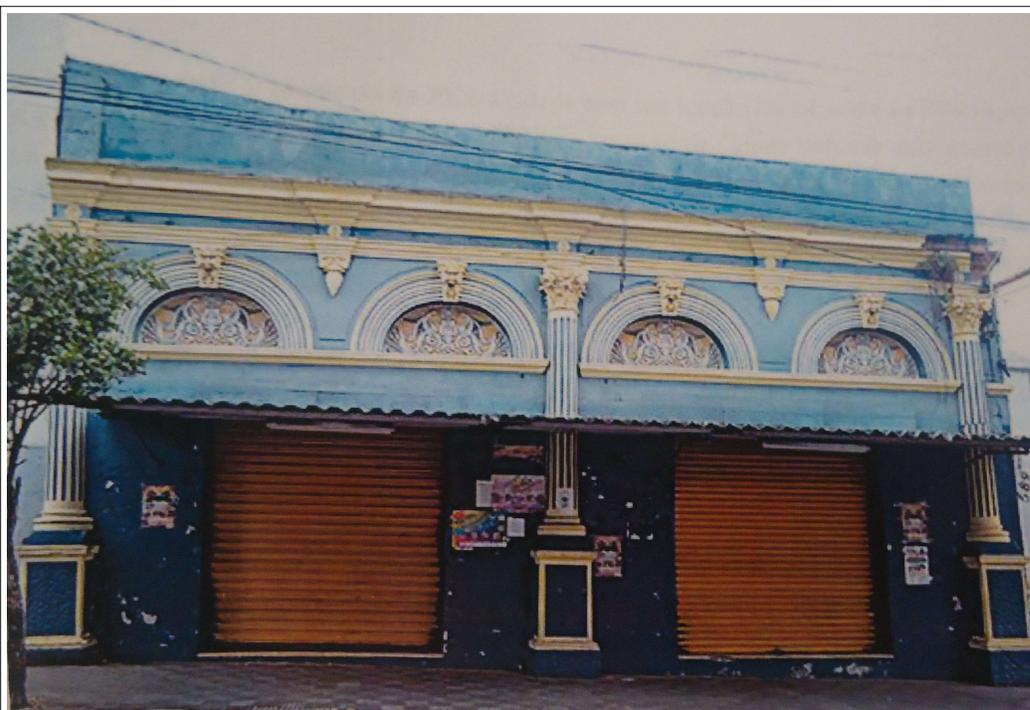
Antes de procedermos a análise, faremos uma demonstração cronológica das fotografias da edificação em análise ao longo dos anos. Conforme descrito no Laudo Técnico nº 30/2015, em janeiro de 2000 a balastrada da platibanda foi retirada e no lugar dela foi erguido um muro de blocos de cimento, grosseiramente rebocado. Em data não conhecida foram removidas as portas originais, foram alterados os vãos das portas com instalação de portas metálicas de enrolar, e foi instalada uma cobertura de telhas de folha de flandres sobre as portas da entrada.

Figura 02 - Fachada do imóvel em 2014

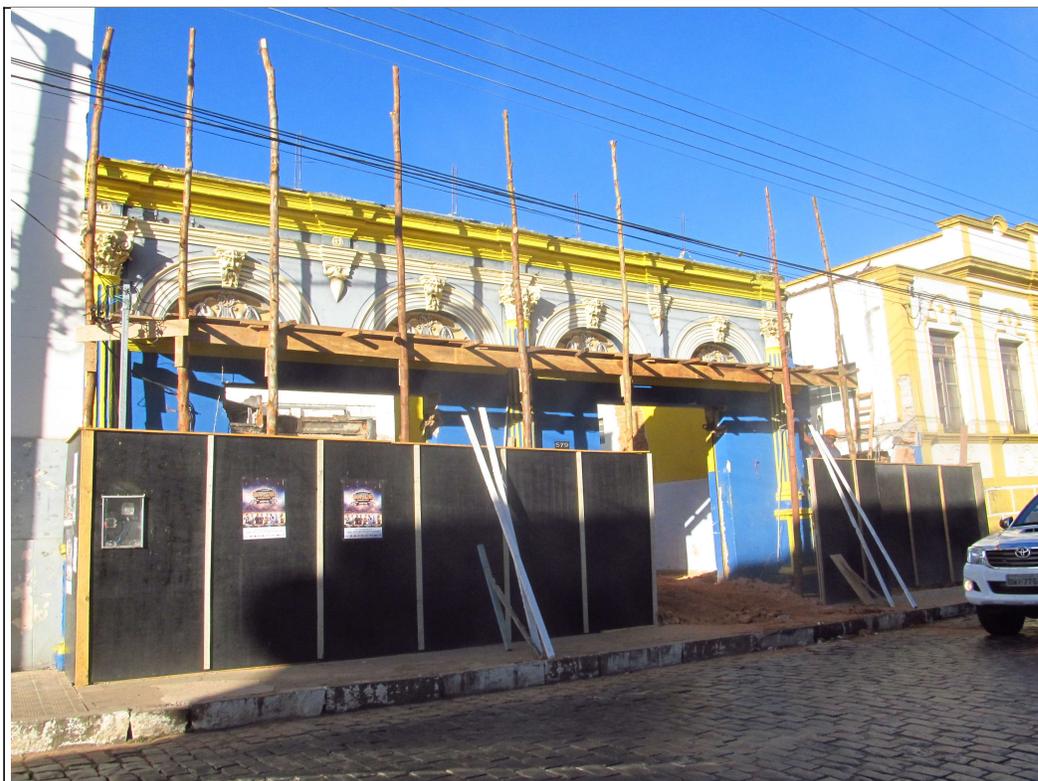
Em atendimento ao requerimento da Promotoria de Justiça da Comarca de Ouro Fino, nos dias 11 e 12 de agosto de 2015, foi realizada vistoria técnica no município pelas analistas do Ministério Público, a arquiteta Andréa Lanna Mendes Novais e a historiadora Neise Mendes Duarte. Na oportunidade, foi constatado que o imóvel já se encontrava cercado por tapumes e todo o interior já havia sido demolido, permanecendo no local a antiga fachada.

Figura 03 – Situação do imóvel na data da vistoria em 2015.

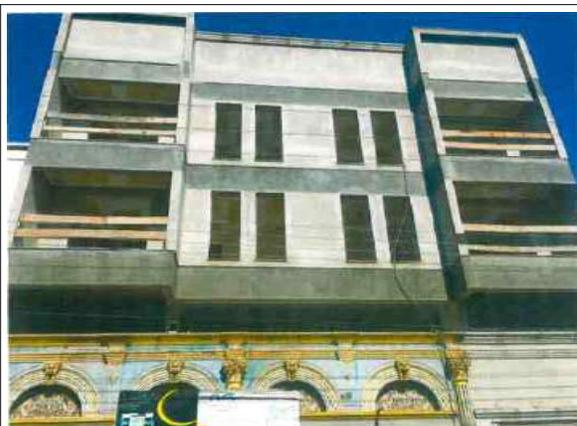
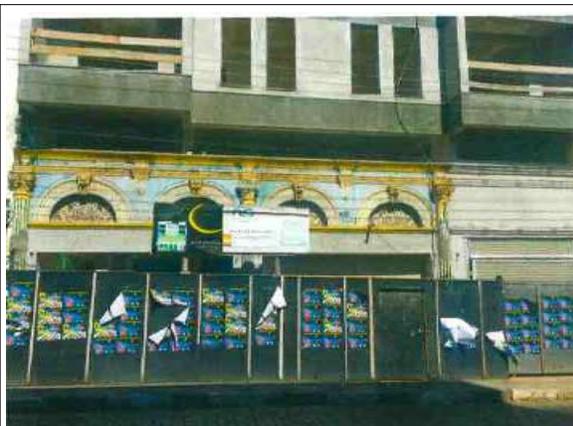
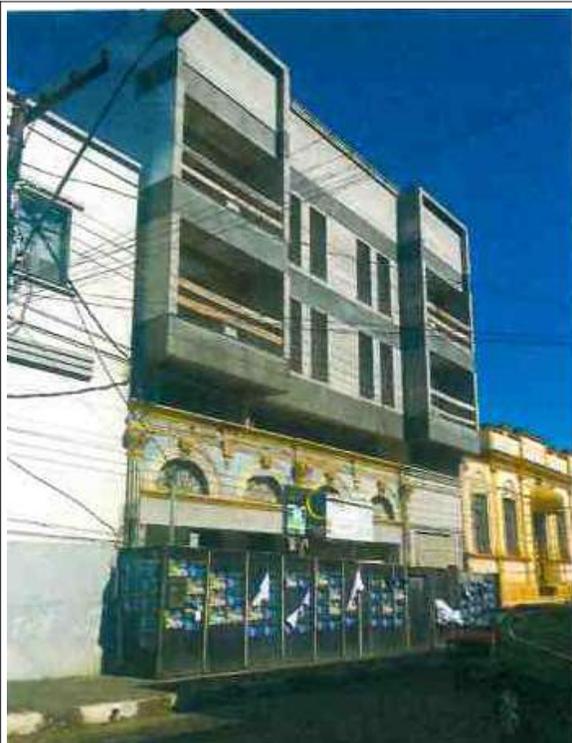
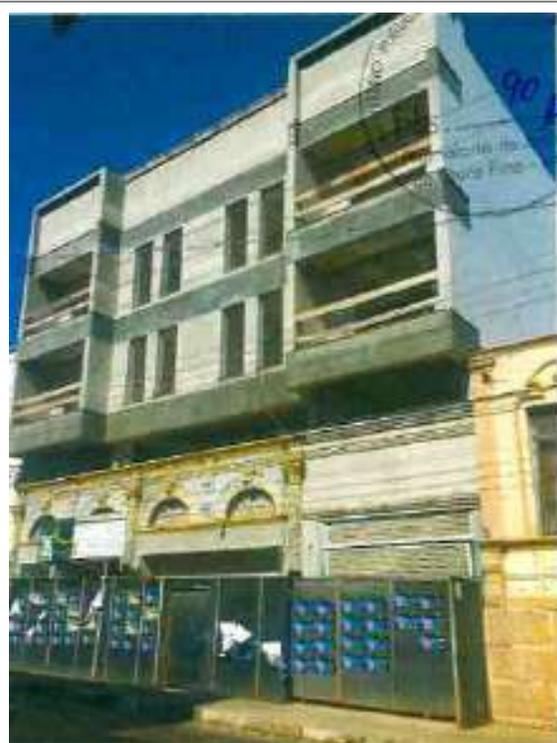
Em análise as imagens encaminhadas, constatamos que a obra já se encontra em estágio avançado, com a parte estrutural e alvenarias já concluídas, na fase de acabamento. Verificamos que houve preservação da fachada frontal, que foi estruturada por vigas e pilares internos. Entretanto, parte das recomendações constantes no Laudo Técnico nº 30/2015 não foram cumpridas, conforme demonstrado na tabela abaixo.

Figura 04 - Estágio atual da obra.

Figura 05 - Estágio atual da obra.

Figura 06 - Estágio atual da obra.

Figura 07 - Estágio atual da obra.

Entretanto, conforme demonstrado na tabela constante da análise técnica deste documento, a obra não seguiu todas as recomendações constantes do Laudo Técnico nº 30/2015, especialmente no que se refere ao recuo da nova edificação em relação à fachada original e ao resgate das características originais dos vãos de portas e ornamentos do pavimento térreo. A obra se encontra com a estrutura e alvenarias concluídas, em fase de acabamento.

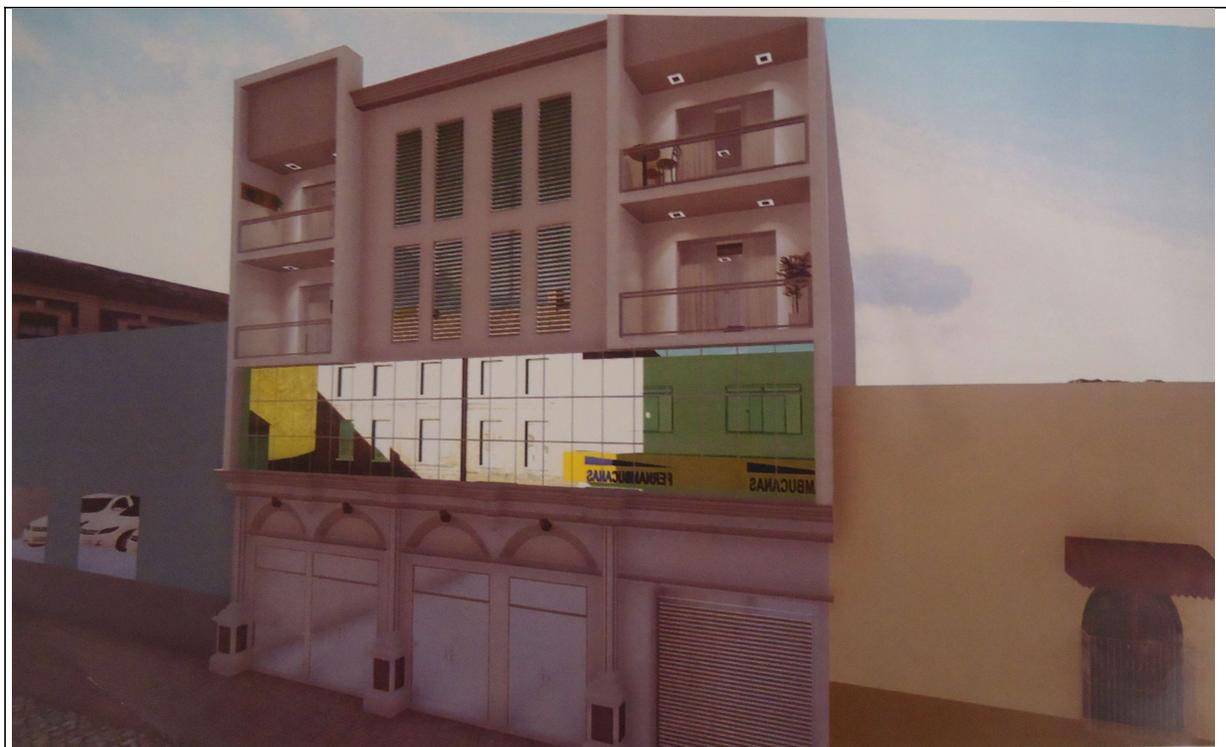
pavimento e residencial nos demais), com a preservação do trecho original existente no pavimento térreo, com alteração na distribuição dos vãos, e incorporação em projeto do terreno lateral entre o imóvel em análise e o Éden Clube. O autor do projeto utiliza-se da pele de vidro espelhado, no primeiro pavimento, para fazer a transição entre o antigo e o novo, entretanto, não há diferenciação de volume entre o trecho original e o que se pretende construir, inclusive no pavimento térreo, o que dificultava a leitura das camadas históricas.

Figura 08 - Imagem tridimensional ilustrando a construção que se pretendia erguer no local, encaminhada a este Setor Técnico em 2015.
