Promotoria Estadual de Defesa do Patrimônio Cultural e Turístico

PARECER 15/2015

1. **Objeto:** Imóvel particular.
2. **Localização:** Rua Floriano Peixoto nº 298.
3. **Objetivo:** Verificação da denúncia a respeito do mau estado de conservação e intenção do proprietário de demolir o imóvel.

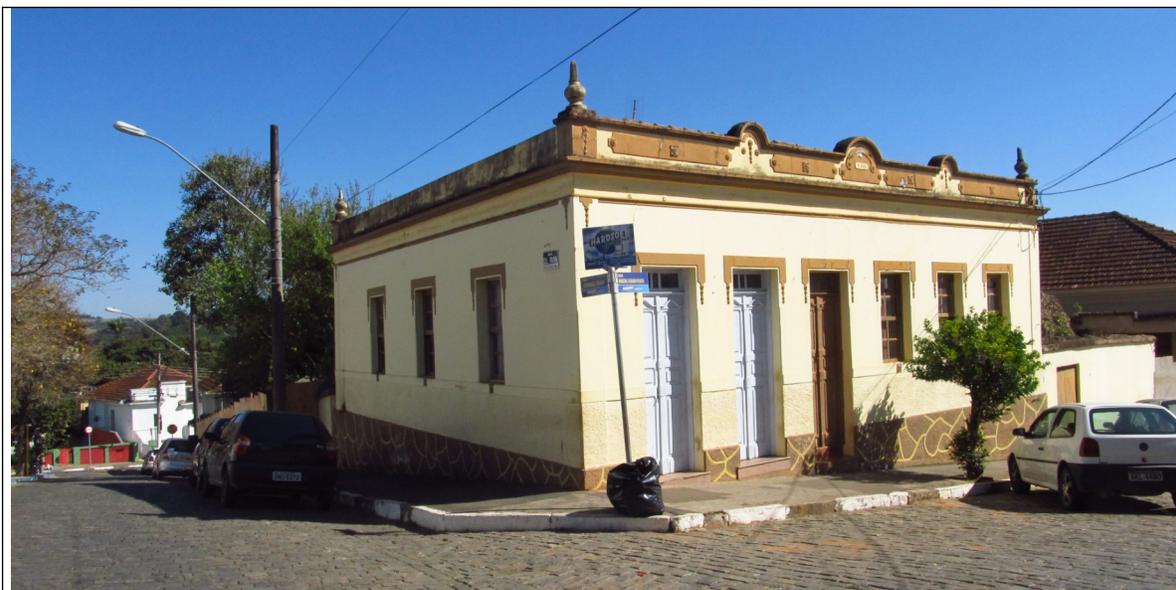
Em atendimento ao requerimento da Promotoria de Justiça da Comarca de Ouro Fino, nos dias 11 e 12 de agosto de 2015 foi realizada vistoria técnica naquela cidade pelas analistas do Ministério Público, a arquiteta Andréa Lanna Mendes Novais e a historiadora Neise Mendes Duarte. Na oportunidade foi verificado que o imóvel encontra-se em regular estado de conservação, aparentemente sem uso.

Trata-se de edificação eclética térrea, implantada no alinhamento da via pública. Não tivemos acesso ao interior do imóvel, mas externamente não verificamos sinais aparentes de risco de arruinamento do imóvel.

Figura 03 – Imagem atual da edificação.

Tendo em vista o estado de conservação do imóvel, recomenda-se a adoção de ações de conservação preventiva, que são intervenções de menor complexidade e baixo custo que possibilitam prevenir danos maiores e, freqüentemente, irreversíveis. Recomenda-se, principalmente a adoção das seguintes medidas:

- revisão de telhado, calhas e condutores;
- drenagem pluvial de terreno adjacente;
- imunização contra insetos xilófagos;
- reboco e pintura interna e externa de alvenarias e esquadrias;
- revisão de instalações elétricas e hidráulicas;
- estabilização de recalques estruturais de pequenas proporções;
- revisão de esquadrias, com ênfase nos aspectos de segurança contra roubo e vandalismo;
- reconstituição de alvenarias arruinadas.
