MINISTÉRIO PÚBLICO DO ESTADO DE MINAS GERAIS
Promotoria Estadual de Defesa do Patrimônio Cultural e Turístico

3 – HISTÓRICO DO BEM CULTURAL

No dia 17 de abril de 2008, a Arquiteta Andréa Lanna Mendes Novais, Técnica do Ministério Público do Estado de Minas Gerais, realizou uma vistoria técnica na Igreja do Pilar, localizada na Praça Monsenhor Castilho Barbosa, na cidade de Ouro Preto – MG.

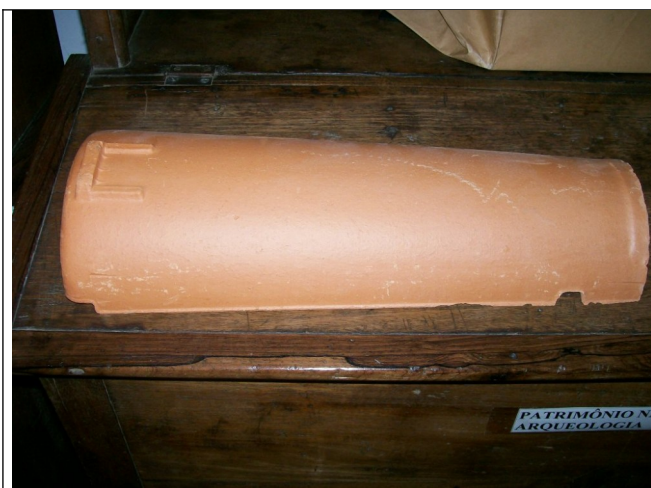
A telha utilizada é da Cerâmica Guaraú Ltda, localizada no estado de São Paulo. Segundo o Iphan, a escolha deste material foi condicionada pelas características do produto, com dimensões e aparência semelhantes às telhas antigas, diferindo na cor e textura do material.

Figura 03 – Telha nova.

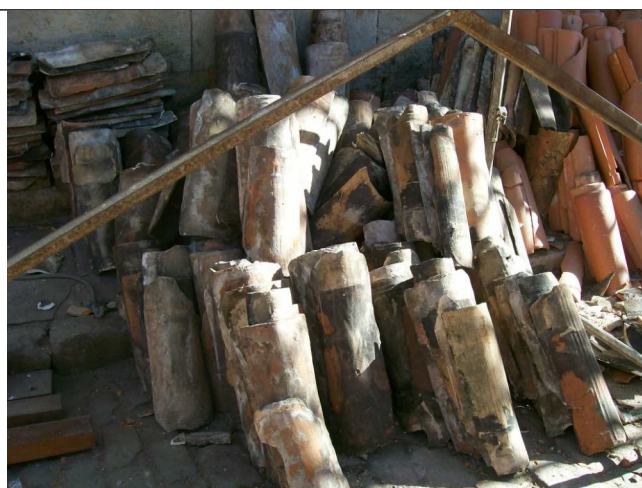
Figura 04 – Telhas antigas à esquerda e novas à direita.

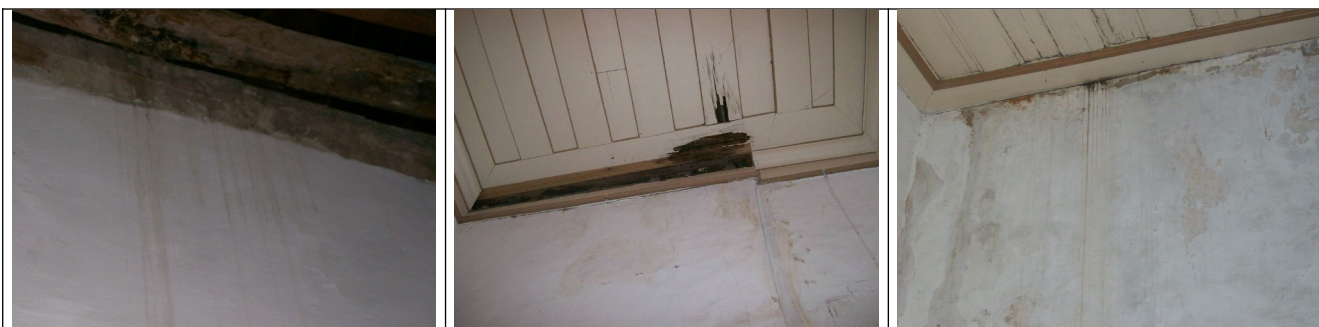
Durante a visita ao bem foi verificada a existência de vários pontos de infiltração de água, o que está comprometendo a integridade do bem e dos elementos artísticos existentes no interior do mesmo. Como exemplo, há infiltração no batistério e consistório dos passos, já apresentando comprometimento dos forros; o retábulo de Santana apresenta manchas de umidade e perdas no douramento, além de pontos de umidade verificados na fachada, junto às cimalthas.

Figuras 05, 06 e 07 – Manchas de infiltrações e comprometimentos nos forros.

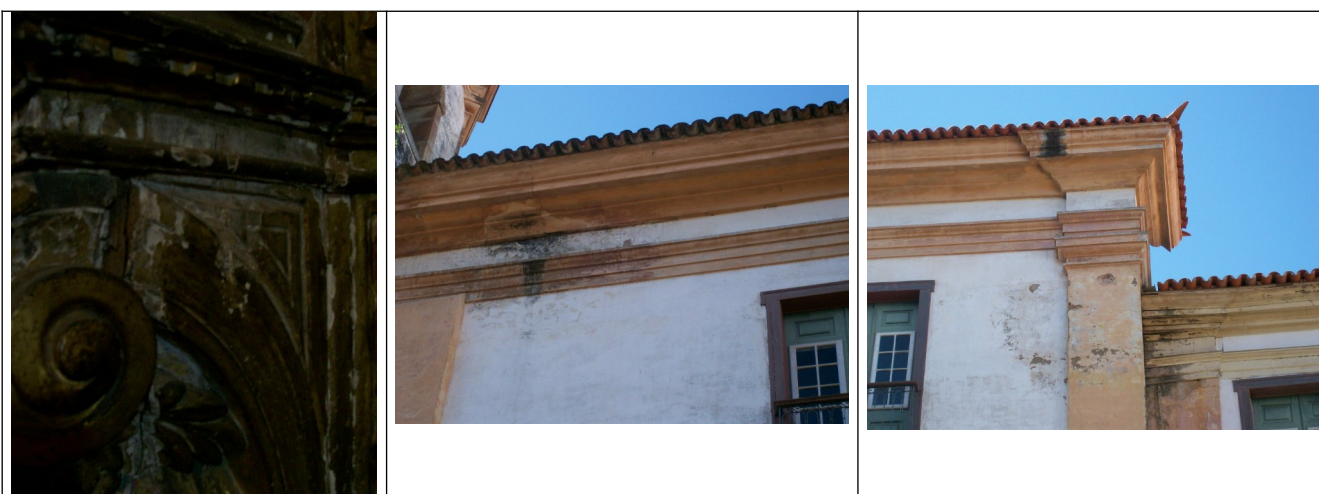
Figura 08 – Perda de douramento no retábulo.

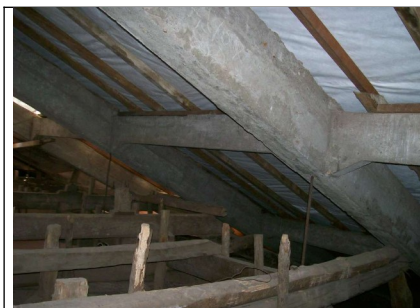
Foi permitido o acesso ao telhado da igreja, para verificação a situação da estrutura do telhado, das telhas antigas e das telhas novas em instalação. Durante a vistoria, foi verificado que houve intervenção na cobertura na década de 1930, onde a estrutura de madeira da cobertura da nave foi substituída pelo concreto armado, material contemporâneo e bastante utilizado naquele período. As telhas novas estão sendo amarradas uma a uma, conforme especificado no projeto aprovado pelo Iphan e sob elas há uma subcobertura para reforçar a proteção contra a umidade.

Figura 11 – Tesouras em concreto armado na cobertura.

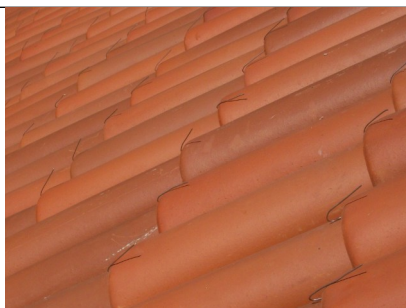
Figura 12 – Telhas novas, com arame para amarração.

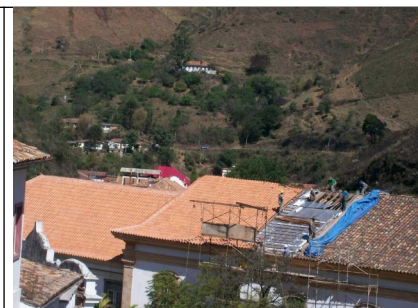
Figura 13 – Vista do telhado da igreja, em obras.

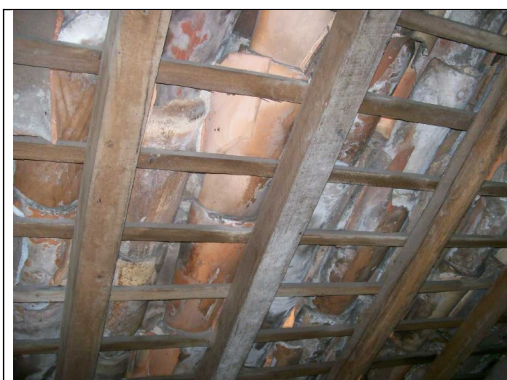
Na vistoria ao telhado da igreja foi possível verificar a existência de vários tipos de telhas na cobertura, resultado das várias intervenções já realizadas no imóvel. As telhas mais novas estão localizadas junto ao frontão e as mais antigas à medida que se aproxima da cobertura mais baixa. Há telhas antigas, tipo capa e bica e tipos diferentes de telhas cerâmicas, produzidas em diferentes épocas, com matérias primas e técnicas de fabricação distintas. Isto resulta em produtos finais com características diferentes, como tonalidade, tamanho, curvatura e formas de encaixe, ocasionando patologias na cobertura, como escorregamento de telhas, frestas, o que permite a entrada de água do interior do imóvel. Há também muitas telhas quebradas, porosas e com manchas de umidade, o que compromete a proteção ao imóvel.

Figura 14 – Vista das telhas sob a cobertura.

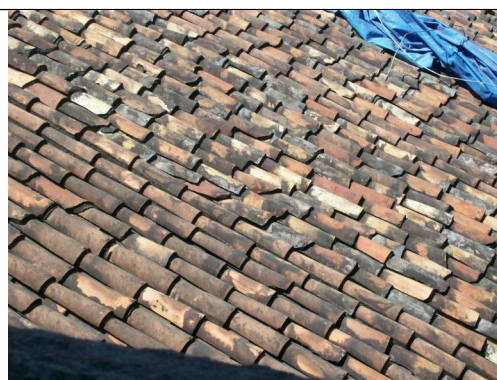
Figura 15 – Vista do telhado, com diversidade de telhas. No alto da fotografia à direita, telhas antigas. No lado esquerdo, telhas novas envelhecidas.

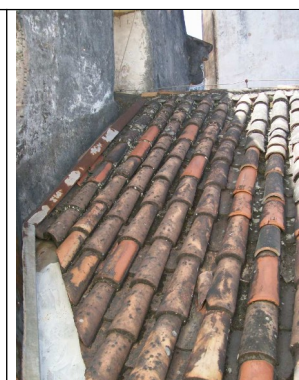
Figura 16 – Telhas mais recentes.

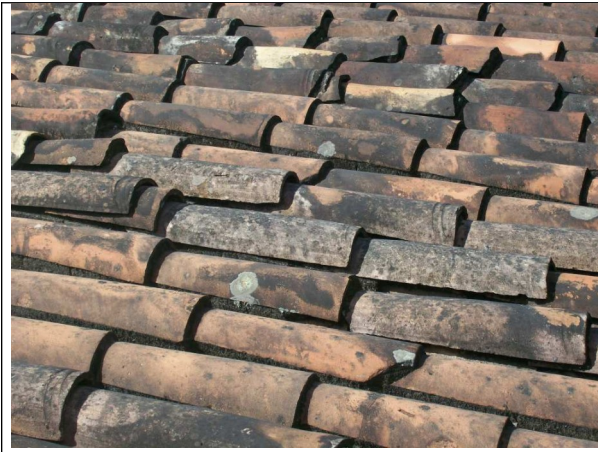
As telhas antigas existentes foram assentadas utilizando argamassa entre elas (embocamento), o que dificultou a retirada das mesmas e muitas não resistiram aos trabalhos de remoção, inviabilizando o reaproveitamento das mesmas na cobertura da igreja. Muitas delas se quebraram na retirada, por estarem muito presas à argamassa e outras se quebraram

Figura 17 – Telhas com embocamento.

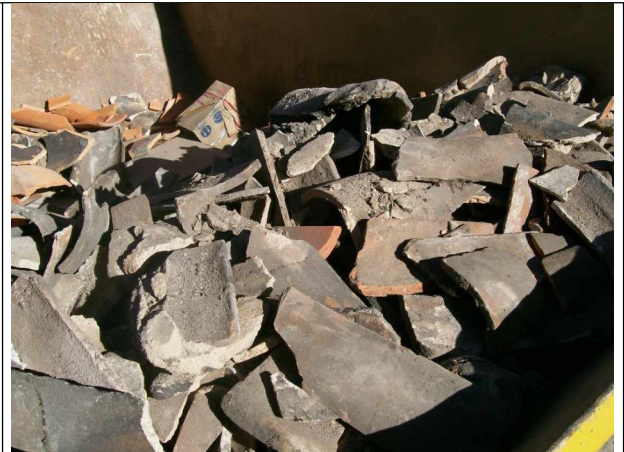
devido à antiguidade das mesmas. Desta forma, não houve quantidade de telhas suficientes para a cobertura de todo o telhado, mesmo que só nas capas.

Figura 18 – Telhas antigas quebradas.
