Inquérito Civil nº MPMG 0461.19.000088-9
Procedimento de Apoio a Atividade Fim nº MPMG 0024.19.004104-6

Nota Técnica nº 22/2020

- 1. Objetivo:** Apurar as causas do incêndio ocorrido na Igreja de Nossa Senhora do Rosário dos Homens Pretos, edificada no município de Ouro Preto-MG, analisar as medidas adotadas para a reparação dos danos, bem como sugerir providências para incremento da segurança do referido bem cultural.
- 2. Contextualização:**

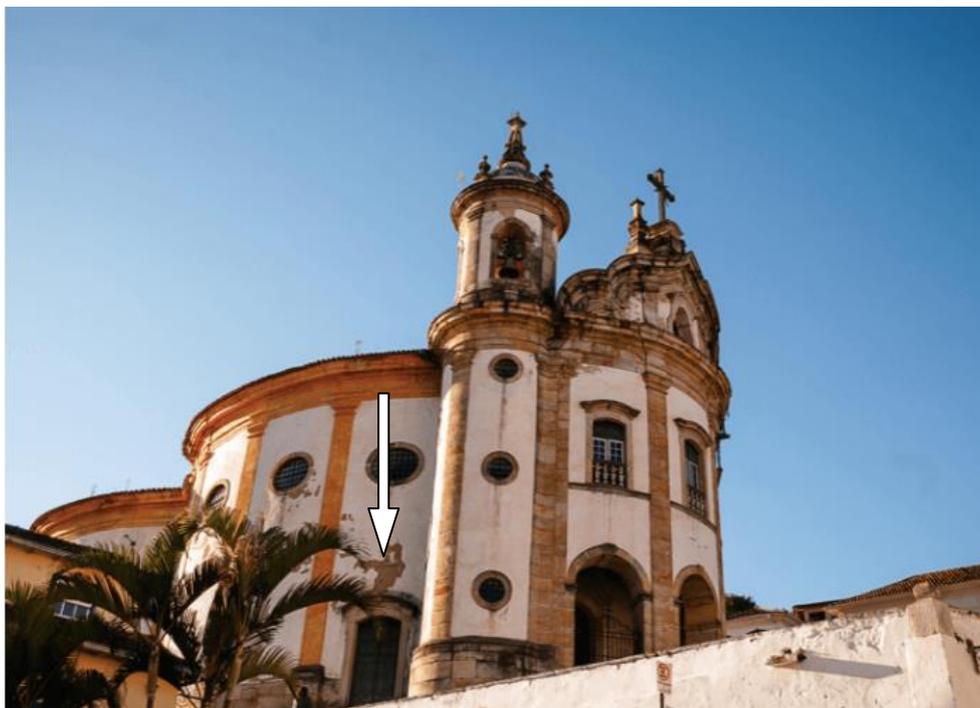
Figura 2 – Vista lateral da Igreja de Nossa Senhora do Rosário dos Homens Pretos com a porta lateral que foi atingida pelo incêndio ocorrido em 11/01/2019 íntegra (identificada pela seta).

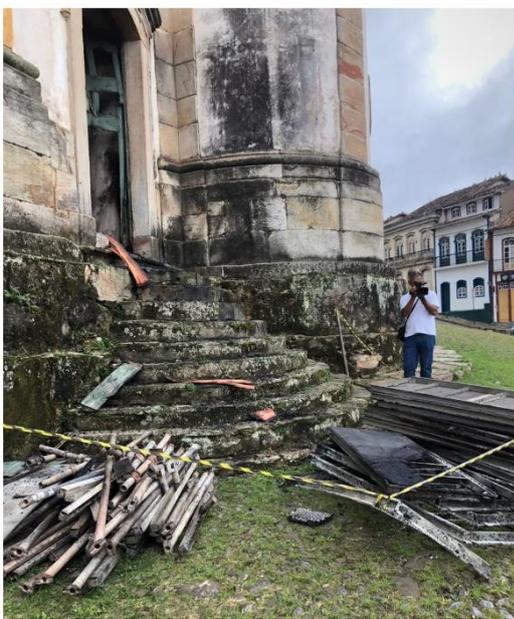
acordo com reportagem localizada⁵, o princípio de incêndio teria se dado de madrugada e o Corpo de Bombeiros teria sido acionado às 4 (quatro) horas da manhã. No texto é inteirado que o incêndio logo foi debelado e que o fogo atingiu apenas a porta lateral, ficando o interior do templo preservado. “Em nota, o Instituto do Patrimônio Histórico e Artístico Nacional (Iphan) informou que não houve dano à estrutura da igreja e nem aos elementos artísticos do interior”.⁶ Teve-se conhecimento, por meio das leituras das reportagens, que o fogo se iniciou do lado externo da edificação e que, segundo o vereador Chiquinho de Assis, “pelo que parece foi uma ação de vandalismo [...]”⁷. O político salientou que a igreja fica no meio da praça pública, com constantemente circulação de pessoas ao seu redor, inclusive usuários de drogas.

Figura 3 – Porta de madeira da lateral direita da Igreja consumida pelo fogo.

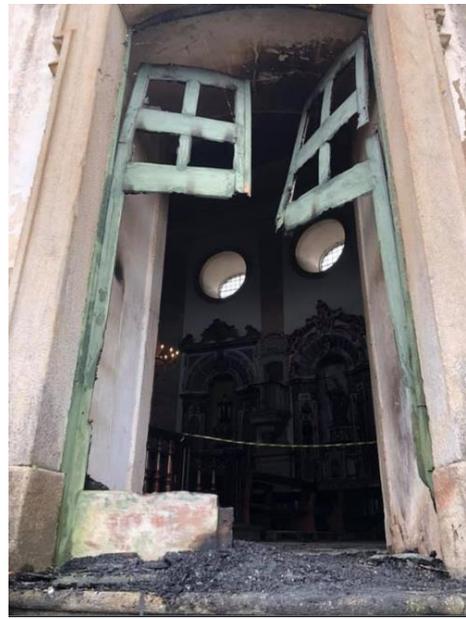
Figura 4 – Porta de madeira da lateral direita da Igreja consumida pelo fogo.

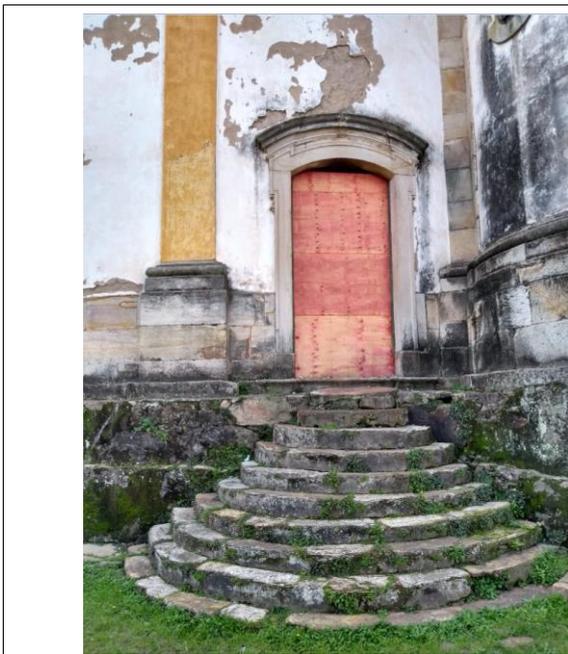
Por meio do registro fotográfico, efetuado em abril de 2019, nota-se que o vão havia sido tampado pela colocação de placas de compensado. Não obstante, em agosto daquele mesmo ano, o compensado foi substituído por uma porta inteiriça. Ação de extrema relevância para a proteção do templo, contribuindo para a segurança deste.

Figura 7 – Situação da porta lateral afetada registrada em abril de 2019.
Fonte: CPPC.

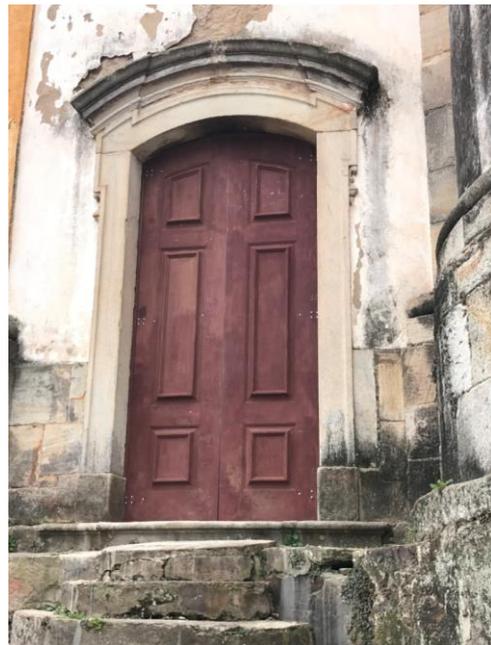
Figura 8 – Situação da porta lateral afetada registrada em agosto de 2019.
Fonte: CPPC.

A nova porta possui também duas folhas, no entanto, cada uma delas é constituída de apenas três figuras geométricas – a primeira (de cima para baixo) um retângulo com sua aresta superior acompanhado o formato do arco da estrutura, a segunda um retângulo de comprimento maior que o primeiro e o terceiro, o qual têm todos os ângulos retos (figura 8).

Outro ponto considerado foi a diferença nas cores das portas. Enquanto a porta atingida estava pintada em um tom de verde, a porta substituta, de acordo com o último registro em agosto de 2019, se mostra na cor vinho. A questão da uniformidade de cores também deve ser avaliada pelo órgão tombador, junto ao proprietário do bem, Arquidiocese de Mariana, e comunidade paroquial.

- Que o órgão de proteção manifeste se foi consultado sobre a instalação da nova porta, bem como se está de acordo com as diferenças constatadas no padrão estilístico e cromático desta;

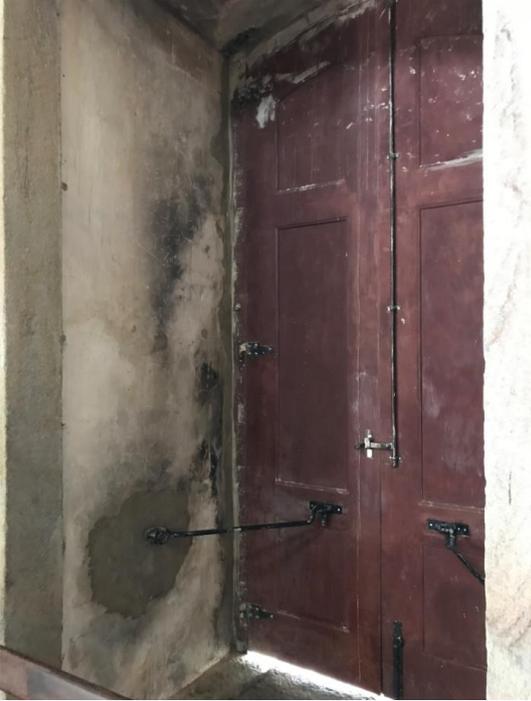
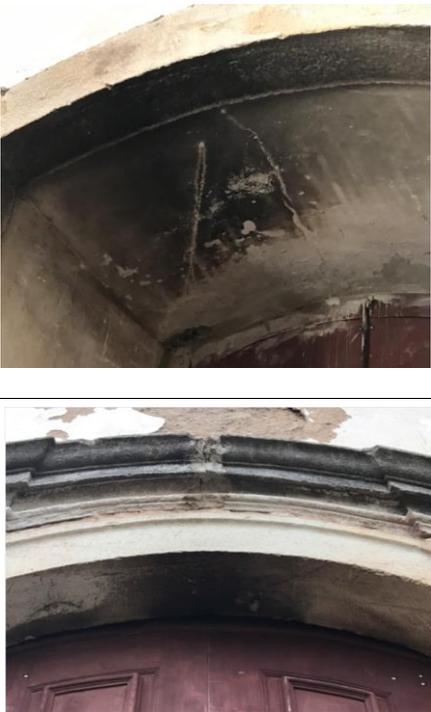
Quanto ao interior do templo, pelo que se verificou, não houve deteriorações causadas pelo fogo. Entretanto, os registros fotográficos realizados pelo setor técnico desta Coordenadoria demonstram que a inserção da nova porta adicionou reboco à parede. Essas áreas de acréscimo são facilmente identificadas pelos contrastes de materiais de diferentes épocas. Vale ressaltar, ainda, que as marcas do incêndio na estrutura ainda estão aparentes.

<p>Figura 14 – Área com reboco para fixação de um elemento integrante da porta e marcas do incêndio na estrutura do templo. Fonte: CPPC.</p>	<p>Figuras 15 e 16 – Marcas do incêndio na estrutura do templo. Fonte: CPPC.</p>

- Que o órgão de proteção, somado ao proprietário, unam esforços para que o interior do templo seja pintado;
- Que os responsáveis (proprietário e órgão tombador) comprovem se o PPCIP – Plano de Prevenção e Combate a Incêndio e Pânico (apresentado no ano passado, segundo informações obtidas), está instalado e em funcionamento. Em caso negativo, que sejam empreendidas, com a maior celeridade possível, as medidas cabíveis para que esta regularização ocorra;
