**Procedimento de Apoio a Atividade Fim nº MPMG-0024.17.013722-8**  
**Inquérito Civil nº MPMG-0641.10.000080-5**

**Nota Técnica nº 41/2020**

1. **Objeto:** Capela de Santo Antônio
2. **Município:** Ouro Preto – Distrito de Santo Antônio do Salto
3. **Objetivo:** Apurar estado de conservação e segurança da referida Capela, em consideração ao seu acervo móvel.
4. **Considerações preliminares:**

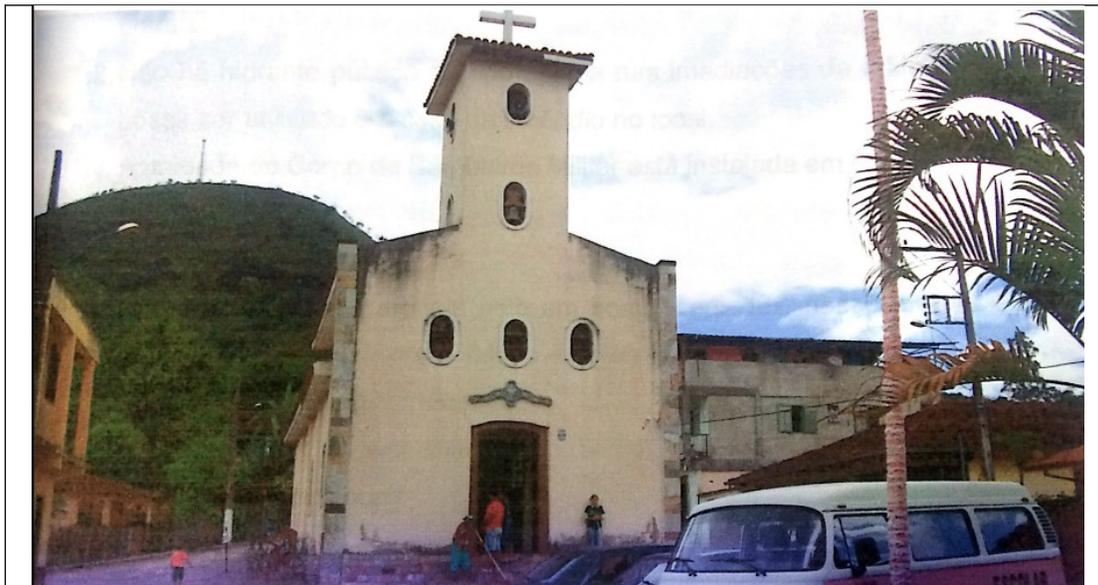
Figura 1 – Fachada frontal da Capela.  
Fonte: COPLI-MGPMG.

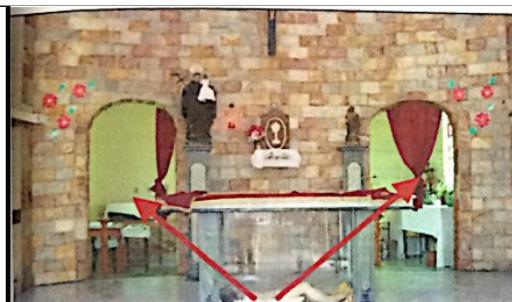
Figura 2 – Instalar portas reforçadas nestes  
vãos.  
Fonte: COPLI-MGPMG.

- A implementação de Sistema de Prevenção contra Descargas Atmosféricas (SPDA);
  - Instalação de grades de proteção nas janelas e instalação de duas portas reforçadas nas entradas existentes atrás do altar, que dão acesso ao local onde ficam guardadas as peças sacras, conforme sugerido pelo COPLI. Embora o templo não seja protegido, sugere-se que o Conselho se manifeste acerca da escolha dos materiais a serem instalados. Os elementos devem garantir a

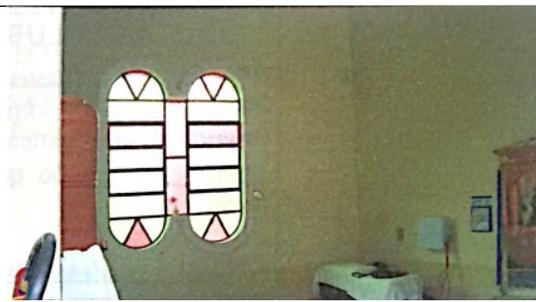
Figura 3 – Instalar redoma de vidro para  
exposição das peças sacras nesta sala.  
Fonte: COPLI-MGPMG.

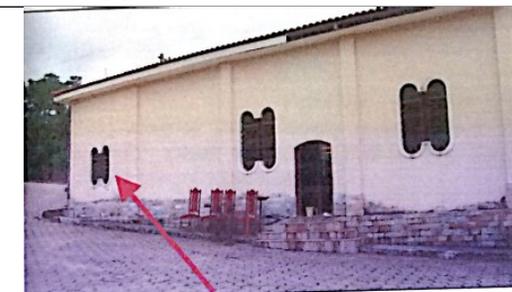
Figura 4 – Instalar grade nas janelas laterais  
próximas ao altar.  
Fonte: COPLI-MGPMG.

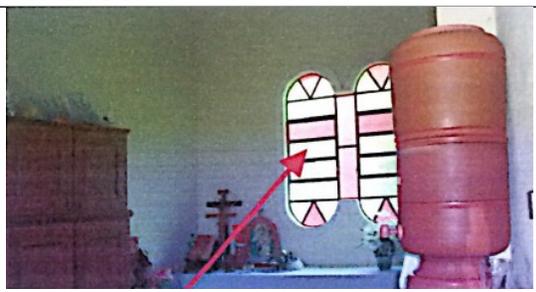
Figura 5 - Instalar grade nas janelas laterais  
próximas ao altar.  
Fonte: COPLI-MGPMG.
