**Promotoria Estadual de Defesa do Patrimônio Cultural e Turístico**

**LAUDO TÉCNICO nº 04 /2016**

Este laudo técnico tem como objetivo analisar o estado de conservação das obras de arte da Estrada Real (pontes, arrimos e bueiros), avaliar a ocorrência de tráfego de veículos pesados pelo local e propor medidas para gestão e proteção do patrimônio arqueológico existente no trecho.

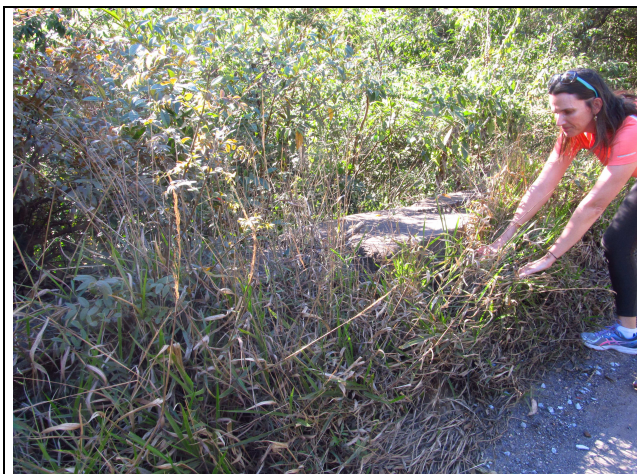
A estrutura encontra-se totalmente tomada pelo mato.

Figura 03 – Imagem da estrutura encoberta pelo mato.

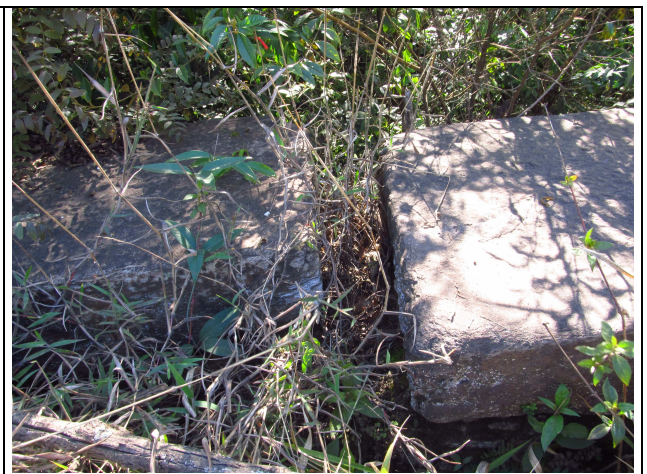
Verificou-se a existência de pedras faltantes e/ ou deslocadas.

Figura 04 – Deslocamento das pedras integrantes da estrutura.

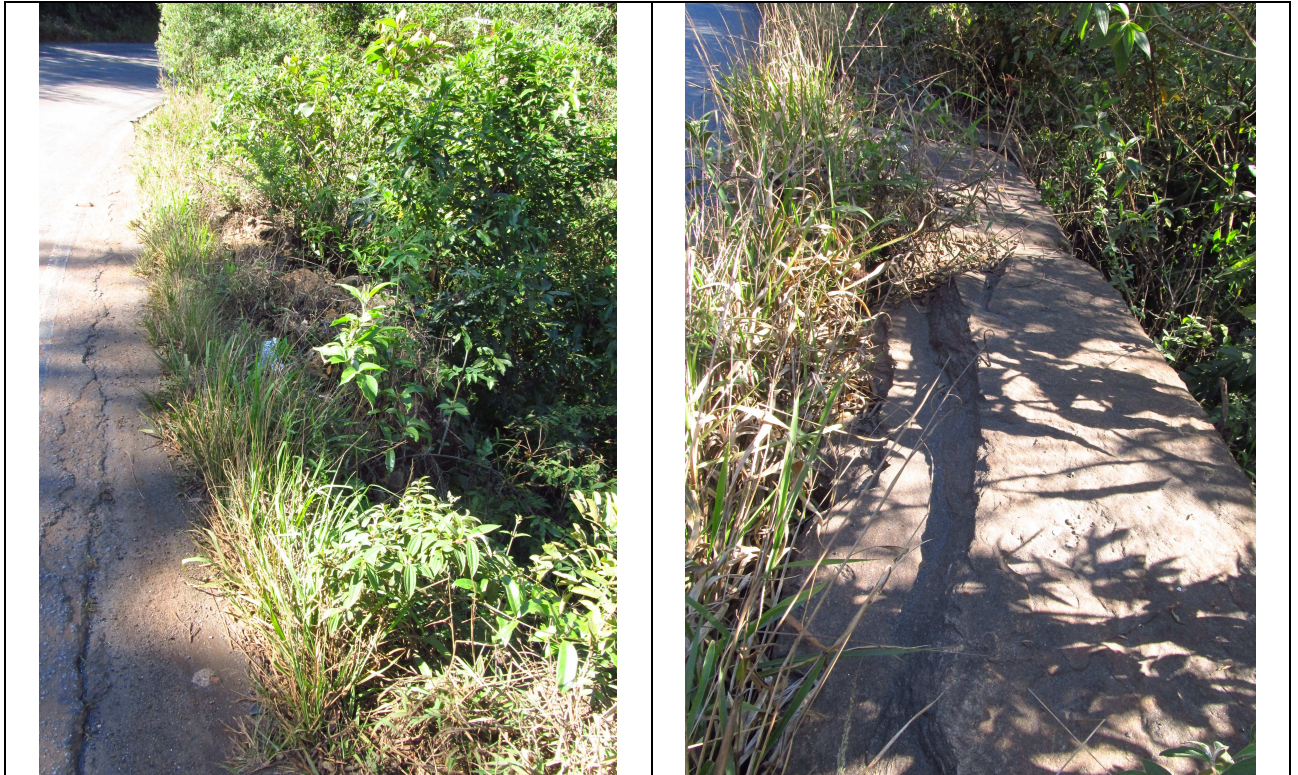
Figuras 05 e 06 – Imagem da estrutura encoberta pelo mato.

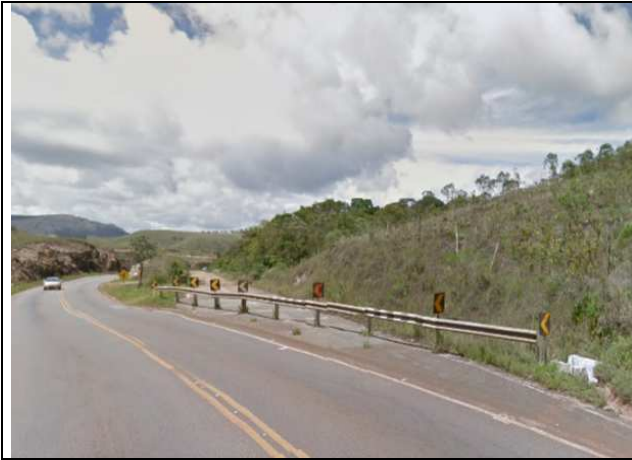
O desvio e impedimento do tráfego sobre as pontes foi feito com *guard-rail* que não se integra à paisagem existente.

Figura 09 - Desvio e impedimento do tráfego sob o conjunto foi feito com *guard-rail* que não se integra à paisagem existente

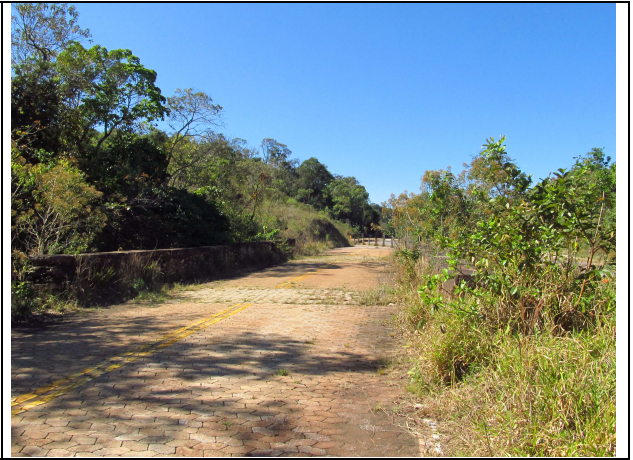
Sobre as pontes foi implantada pavimentação em piso intertravado de concreto, que apresenta danos e falhas, além de desnivelamentos que favorecem o acúmulo de água e, conseqüentemente, danos às estruturas.

Figura 10 - Danos, desnivelamentos, vegetação invasora e falhas na pavimentação em piso intertravado de concreto.

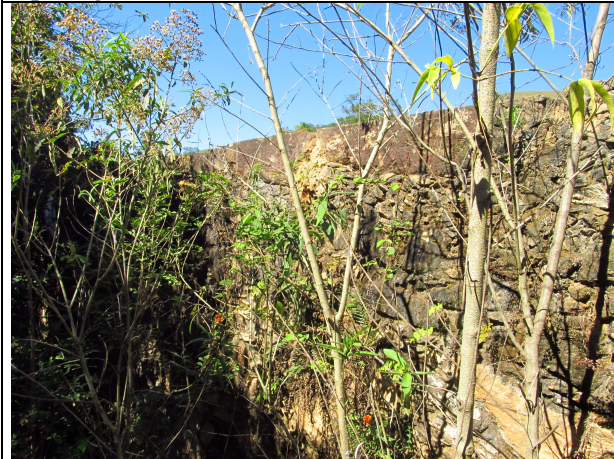
A vegetação que nasce nos interstícios da estrutura, se não controlada, poderá comprometer o intertravamento das pedras e, conseqüentemente, a estabilidade da estrutura.

Figura 11 - Vegetação que nasce nos interstícios da estrutura da Ponte Rancharia 1.

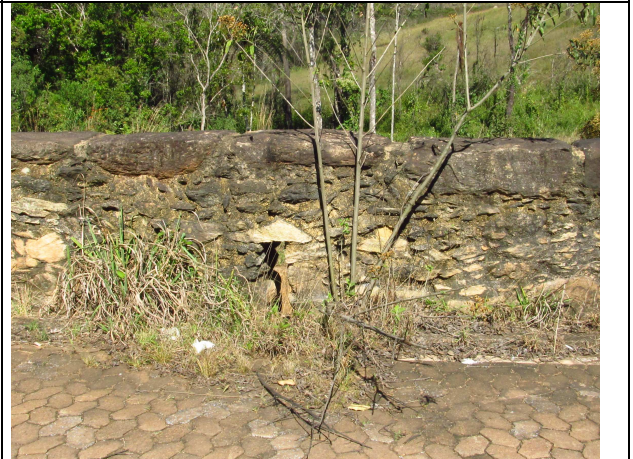
Os drenos existentes tem a sua eficácia prejudicada pela presença de vegetação.

Figura 12 - Os drenos existentes tem a sua eficácia prejudicada pela presença de vegetação.

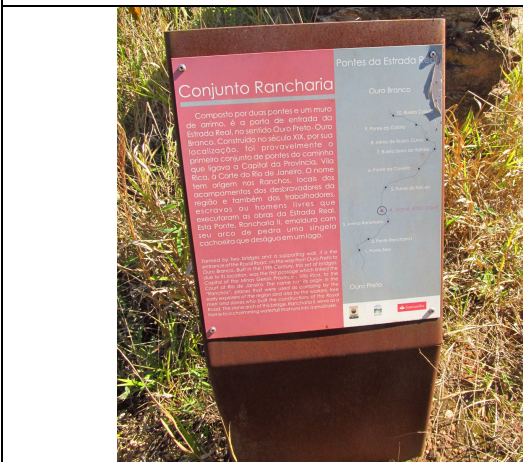
Não há no leito da estrada nenhuma sinalização indicativa do conjunto. A sinalização interpretativa existente junto às estruturas apresenta informações imprecisas no que se refere à localização.

Figura 13 - Sinalização interpretativa com informações imprecisas no que se refere à localização.

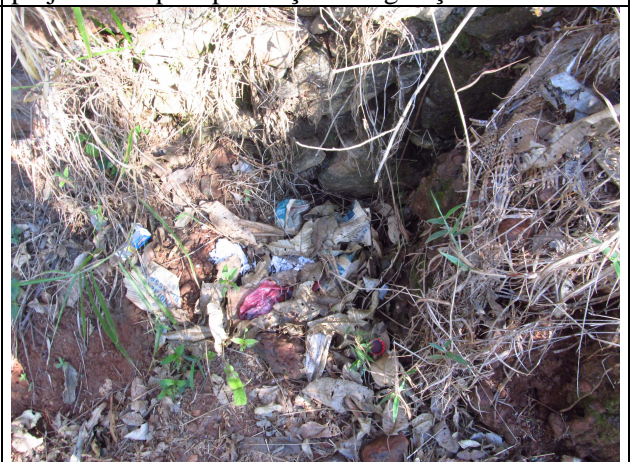
Há presença de lixo no trecho superior e inferior das estruturas, que também é visitado pelos turistas.

Figura 14 - Acúmulo de lixo no trecho superior e inferior das estruturas.

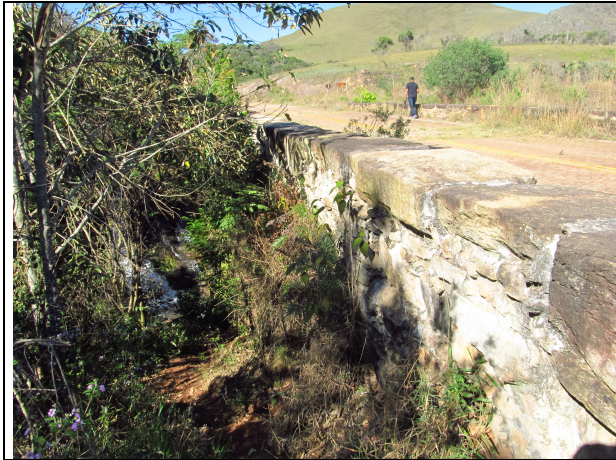
O acesso ao trecho inferior das pontes é difícil, feito através de trilhas abertas pelos turistas, sem planejamento.

Figura 15 - O acesso ao trecho inferior das pontes é difícil, feito através de trilhas abertas pelos turistas, sem planejamento.

- Disciplinar o acesso ao trecho inferior das pontes.
- Evitar, coibir e/ou controlar a realização de eventos ou usos indevidos que promovam a degradação das estruturas históricas.

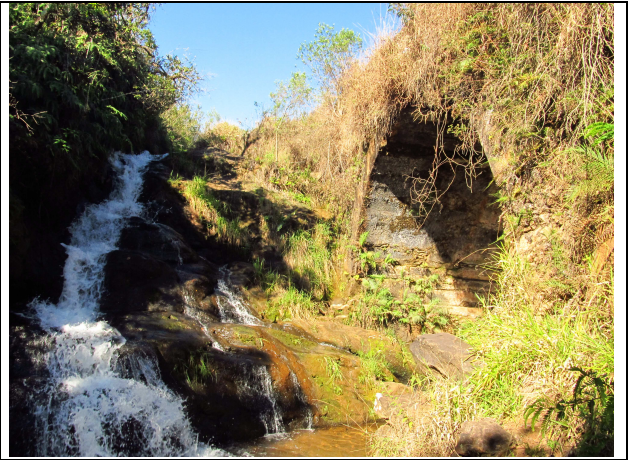
Figura 16 - Vegetação que nasce nos interstícios da estrutura da Ponte Rancharia 2.

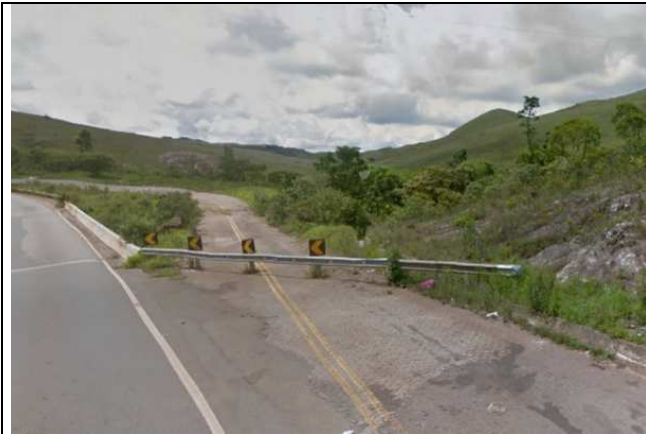
O desvio e impedimento do tráfego sob a mesma foi feito com *guard-rail* que não se integra à paisagem existente.

Figura 17 - Desvio e impedimento do tráfego sob o conjunto foi feito com *guard-rail* que não se integra à paisagem existente

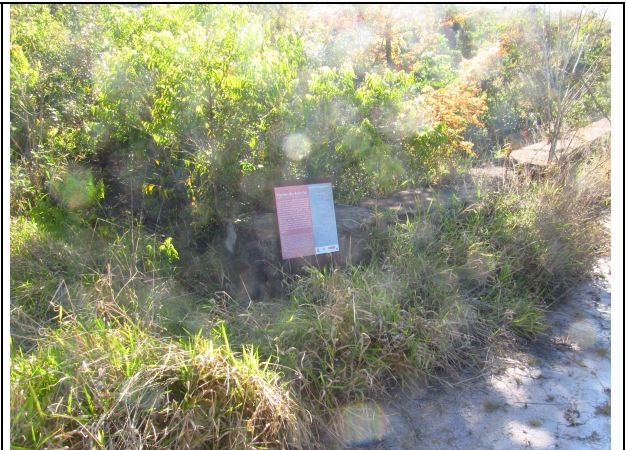
Não há no leito da estrada sinalização indicativa. A sinalização interpretativa existente junto à estrutura tem a leitura/acesso prejudicados, devido à presença de muita vegetação.

Figura 18 - Sinalização interpretativa existente junto à estrutura que tem a leitura / acesso prejudicado devido a presença de muita vegetação.

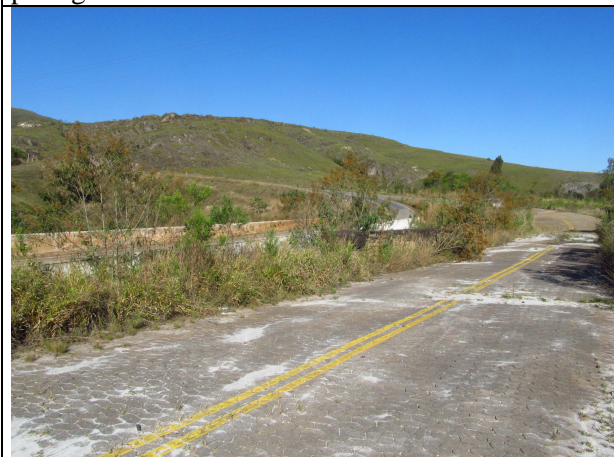
Sobre a ponte foi implantada pavimentação em piso intertravado de concreto, que apresenta danos e falhas, além de desnivelamentos que favorecem o acúmulo de água e, conseqüentemente, danos à estrutura.

Figura 19 – Danos, desnivelamentos, vegetação invasora e falhas na pavimentação em piso intertravado de concreto.

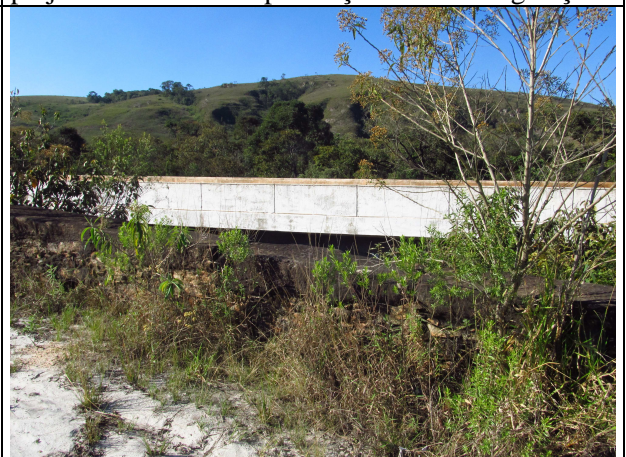
Figura 20 – Vista da ponte nova na lateral da antiga. Verifica-se a presença de vegetação junto da estrutura de pedra.

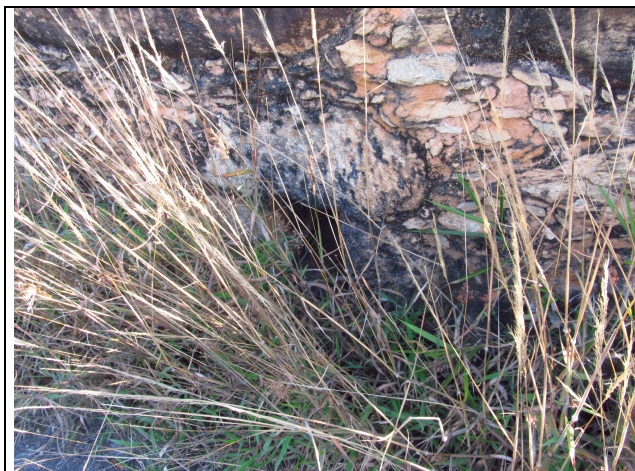
Figura 21 - Os drenos com eficácia prejudicada pela presença de vegetação.

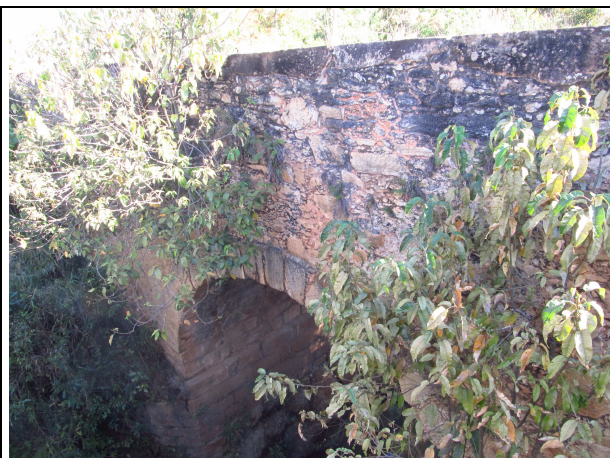
Figura 22 - Vegetação que nasce nos interstícios da estrutura da Ponte do Falcão.

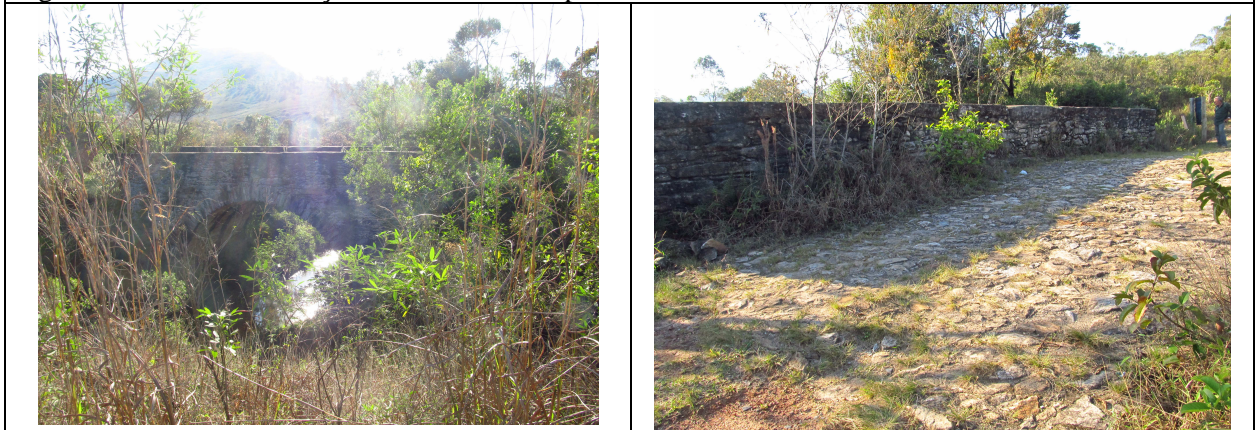
Figuras 25 e 26 – Presença de vegetação na estrutura e no entorno e danos na pavimentação.

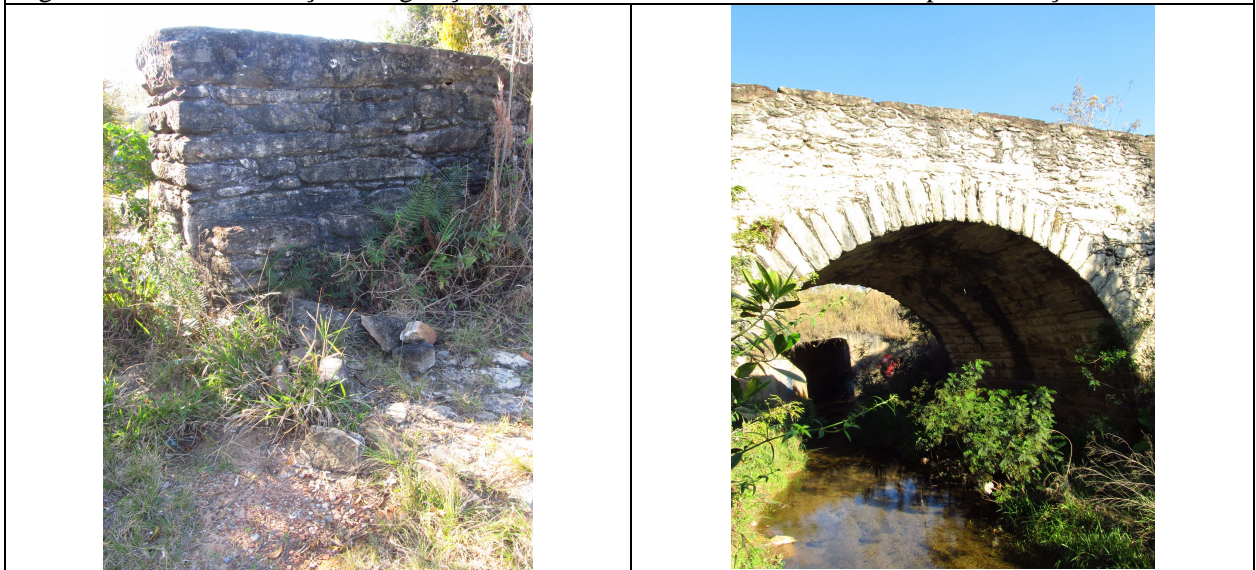
Figuras 27 – Presença de vegetação na estrutura e danos na pavimentação.

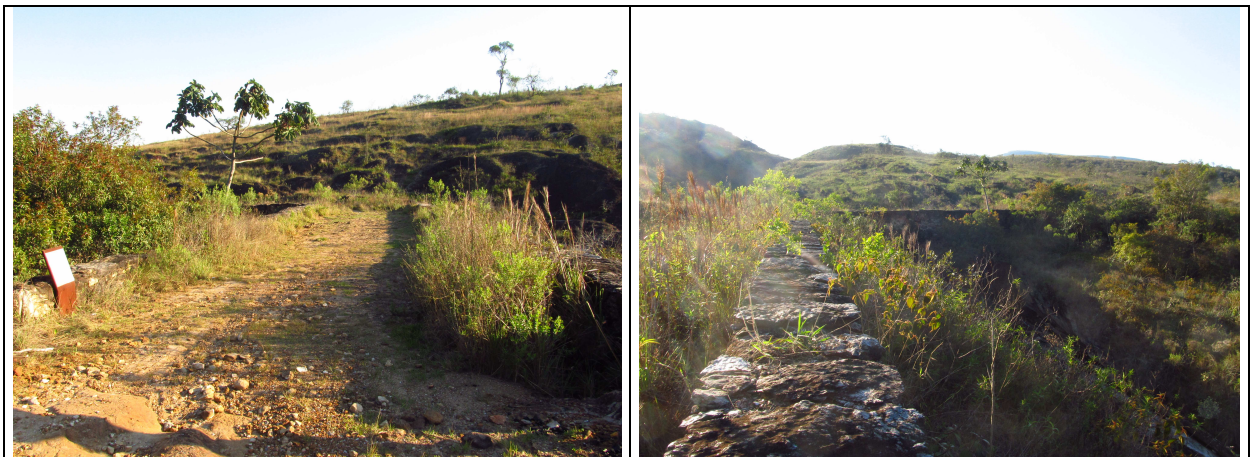
Figuras 35 e 36 – Danos na pavimentação e presença de vegetação nas estruturas.
