NOTA TÉCNICA nº 142/2012

- I. **Identificação do bem cultural:** Imóvel localizado à rua Goiás 422 / 427, no centro histórico de Paracatu.
- II. **Município:** Paracatu – MG.
- III. **Objetivo:** Cumprimento das medidas emergenciais necessárias para preservação do bem cultural.
- IV. **Análise Técnica:**

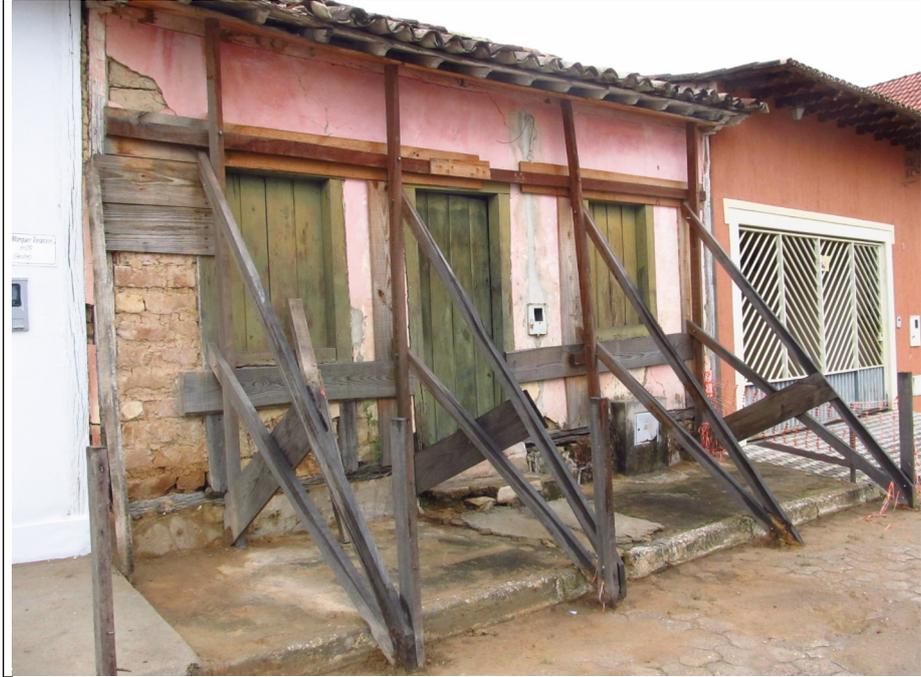
Figura 01 - Escoramento de alvenarias da fachada e da estrutura do telhado

O escoramento ainda deverá ser complementado, prevendo escoramento da alvenaria remanescente da fachada frontal, dos elementos da estrutura de madeira (esteios e madres) e da cobertura (frechais e cachorrada). Como referência segue anexo fotográfico.

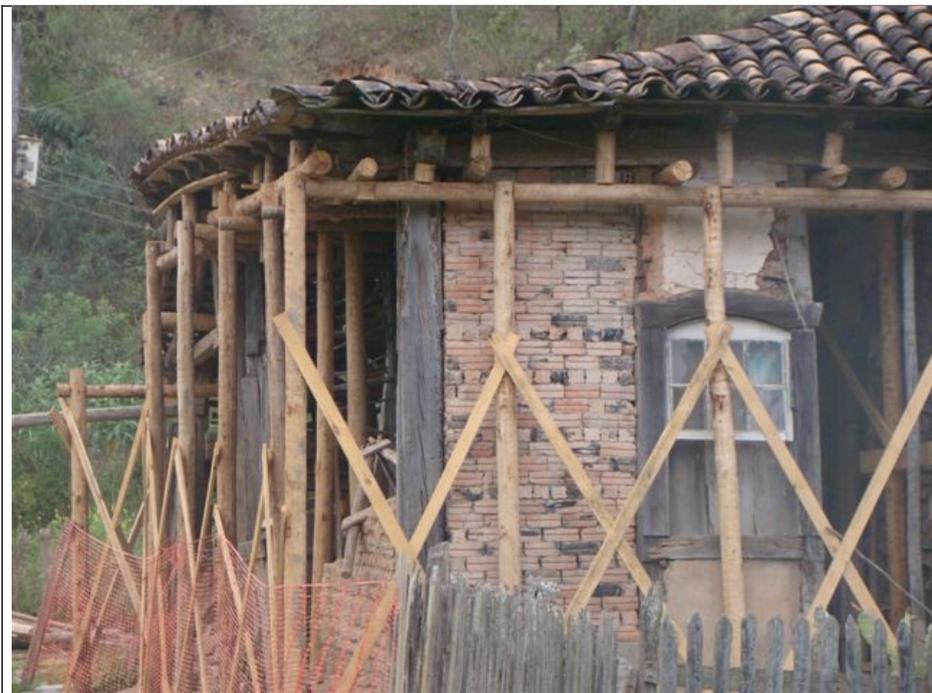
Figura 02 – Esquema para escoramento das peças de madeira do telhado.
