LAUDO TÉCNICO N ° 15/2020

PAAF n° 0024.17.003569-5

1. **Objeto:** Igreja Matriz de Santo Antônio
2. **Endereço:** Praça Juscelino Kubstichek, s/n
3. **Proprietário:** Mitra Diocesana de Paracatu
4. **Município:** Paracatu – MG
5. **Proteção existente:** Tombamento Federal- Decreto de Tombamento n° 636-T/1962. Inserida na NHP-ZPE e no perímetro de tombamento federal do Núcleo Histórico de Paracatu.
6. **Objetivo:** Análise do estado de conservação e medidas necessárias para preservação do bem cultural.
7. **Considerações Preliminares:**

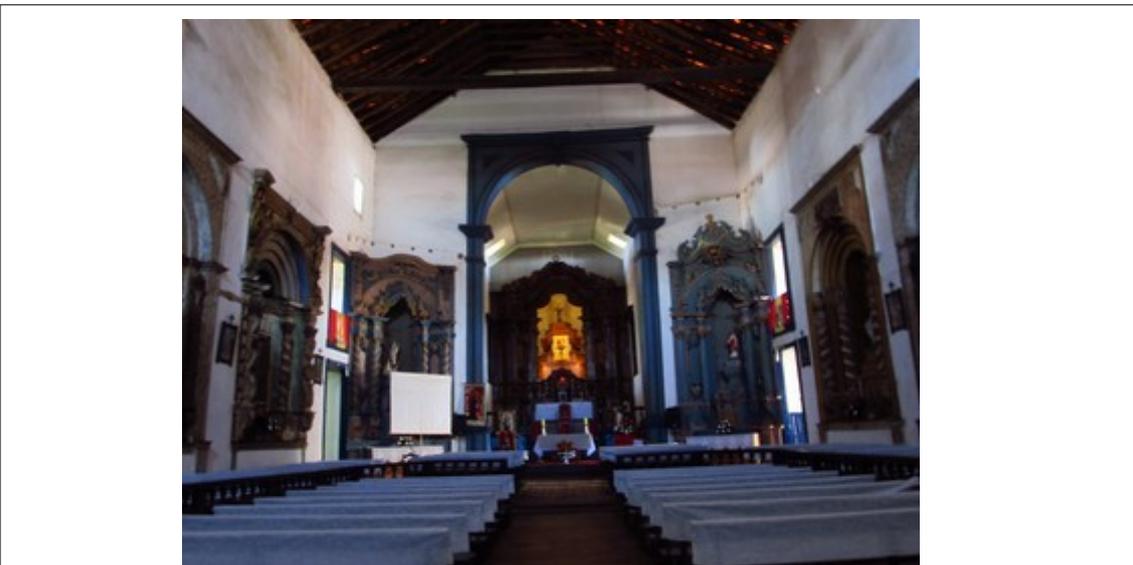
Na data da vistoria, realizada por este setor técnico, constatou-se que a Igreja Matriz de Santo Antônio em Paracatu estava em regular estado de conservação, tendo passado por algumas intervenções recentes. Segundo informações orais, a cobertura tinha sido recentemente reformada, com amarração das telhas.

Figura 6- Interior da Igreja Matriz de Santo Antônio. Foto da vistoria.

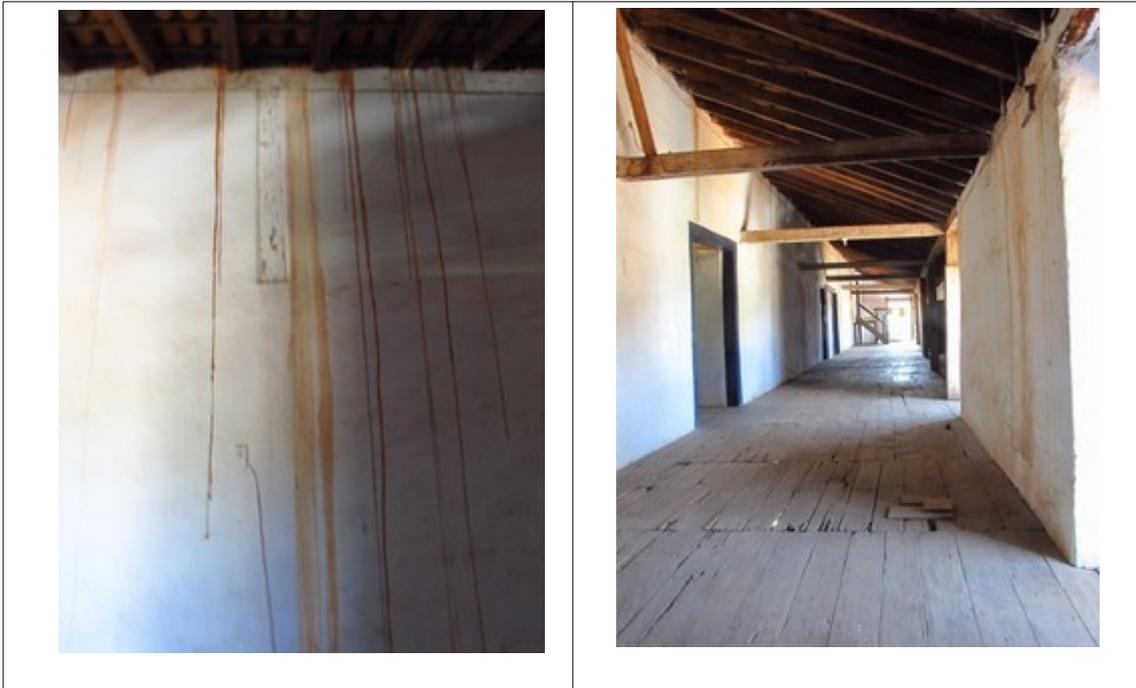
- Desgaste na pintura interna;
- Após a recuperação da cobertura, não foi realizada nova pintura da área interna, persistindo, portanto, as manchas de água existentes nas alvenarias;
- Piso tabuado danificado no pavimento superior;
- Peça faltante na balaustrada da janela do coro no pavimento superior;

Figuras 6 e 7- Manchas de umidade nas alvenarias e piso danificado na parte superior da Igreja Matriz de Santo Antônio em Paracatu. Fotos da vistoria.

Sendo assim, sugere-se que seja dada continuidade as intervenções na Igreja Matriz de Santo Antônio, visando à sua restauração de forma integral, especialmente no que se refere às instalações elétricas, recuperação do piso tabuado e pintura interna. Mesmo durante este processo, para prevenir danos futuros, sugere-se a adoção de medidas de conservação¹ e manutenção², que são intervenções de menor complexidade e baixo custo.

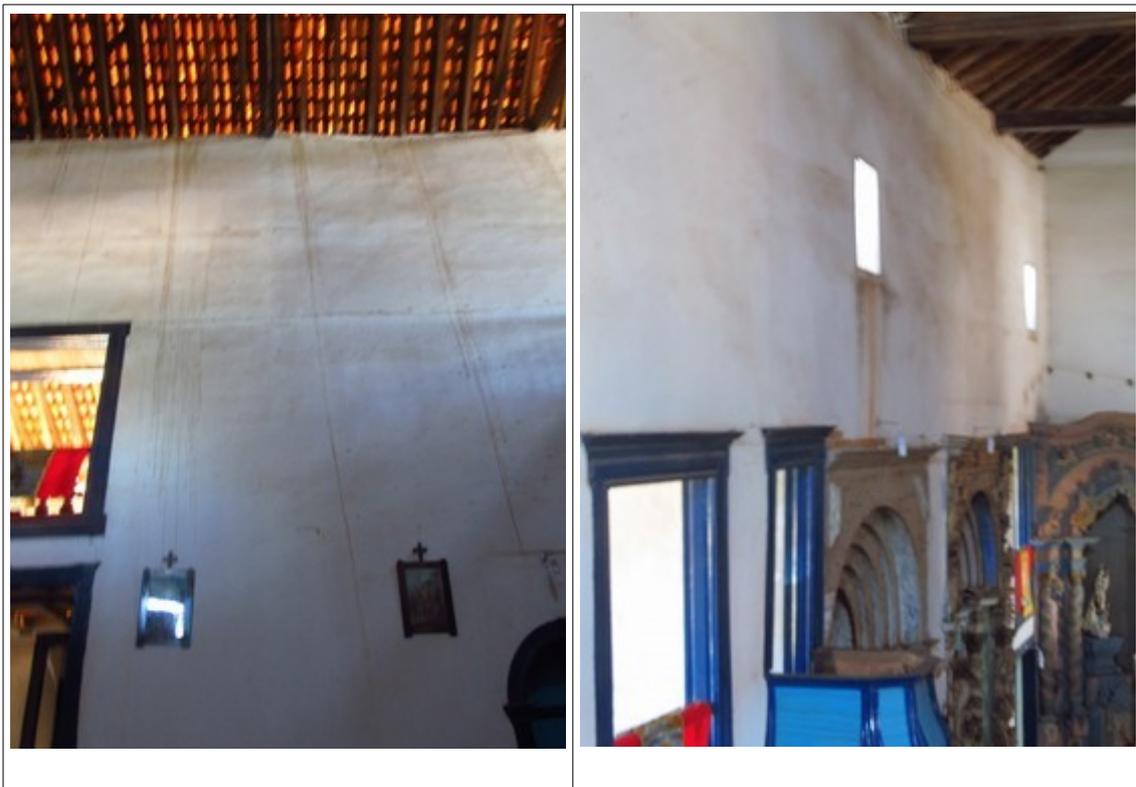
Figuras 8 e 9- Manchas de umidade nas alvenarias da Igreja Matriz de Santo Antônio. Fotos da vistoria.

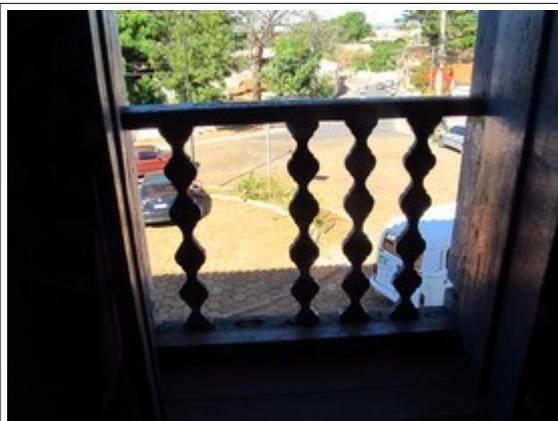
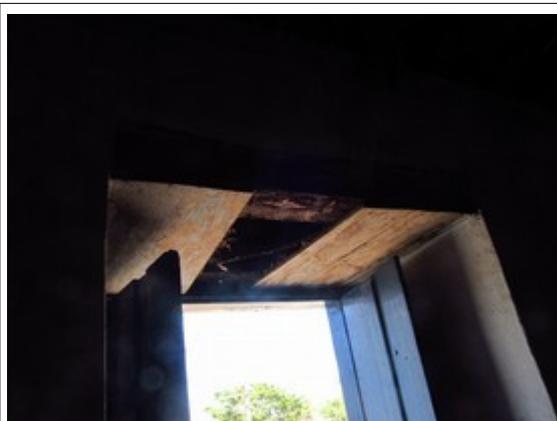
Figuras 10 e 11- Danos no interior da Igreja Matriz de Santo Antônio. Fotos da vistoria.

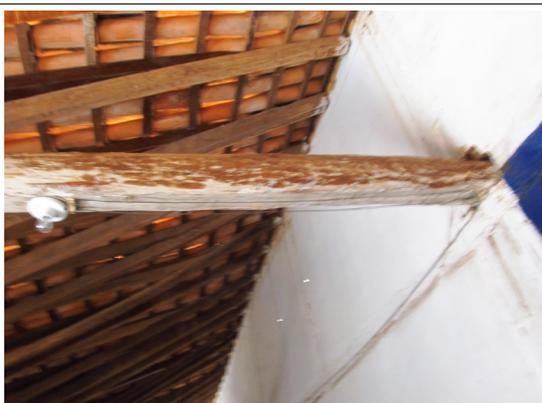
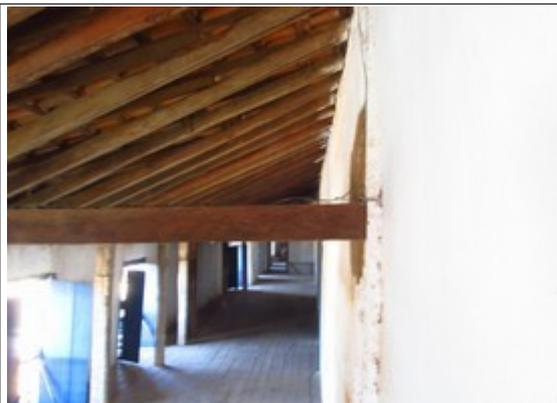
- Instalações elétricas precárias, com fiação expostas;
- Ausência de sistema de segurança.

Figuras 12 e 13- Fiação exposta na Igreja Matriz de Santo Antônio. Fotos da vistoria.

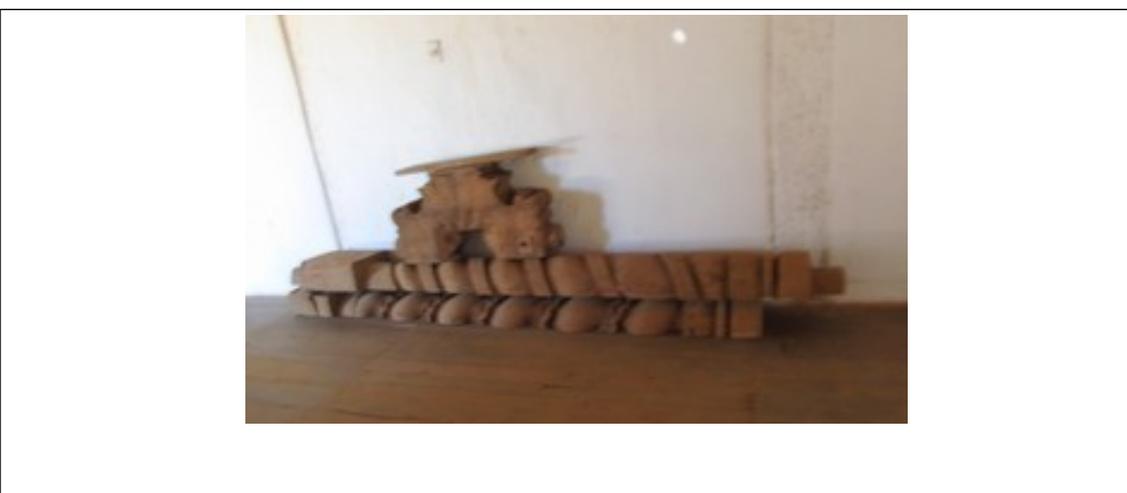
Chamou ainda a atenção deste setor técnico, a deposição inadequada de elementos ornamentais na parte superior do templo.

Figura 14- Elementos ornamentais depositados de forma inadequada no interior da Igreja
