**LAUDO TÉCNICO N° 11/ 2017**

**PAAF n° 0024.17.003556-2**  
**Inquérito Civil n° 0470.08.000025-5**

Este laudo técnico tem como objetivo analisar o estado de conservação do imóvel situado na Rua Rio Grande do Sul, n° 240, e propor medidas para sua preservação.

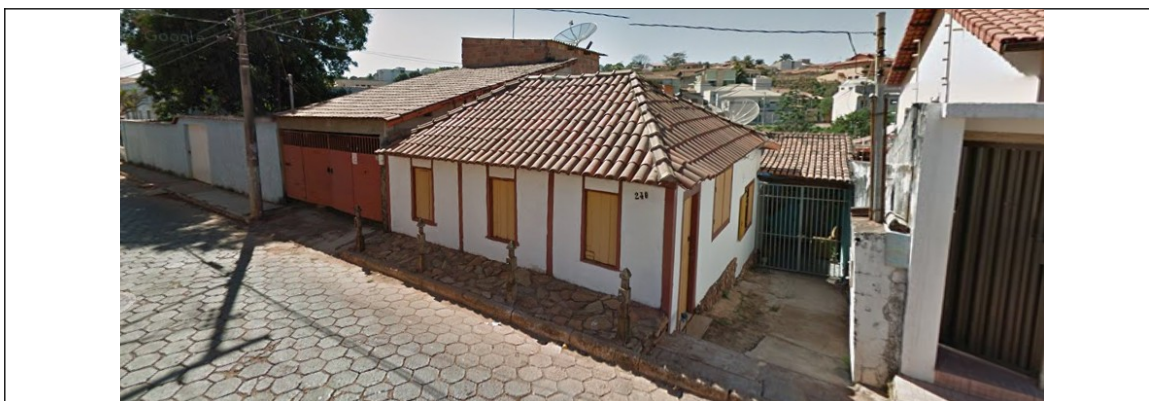
Figura 01 – Imagem do imóvel no ano de 2011, ainda sem o gradil.

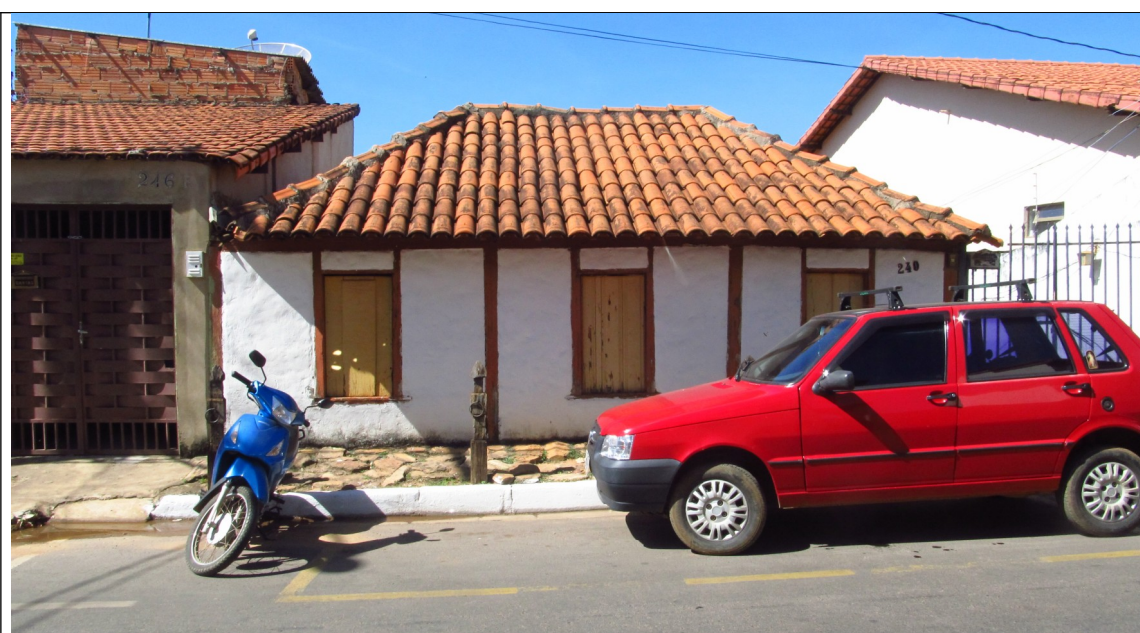
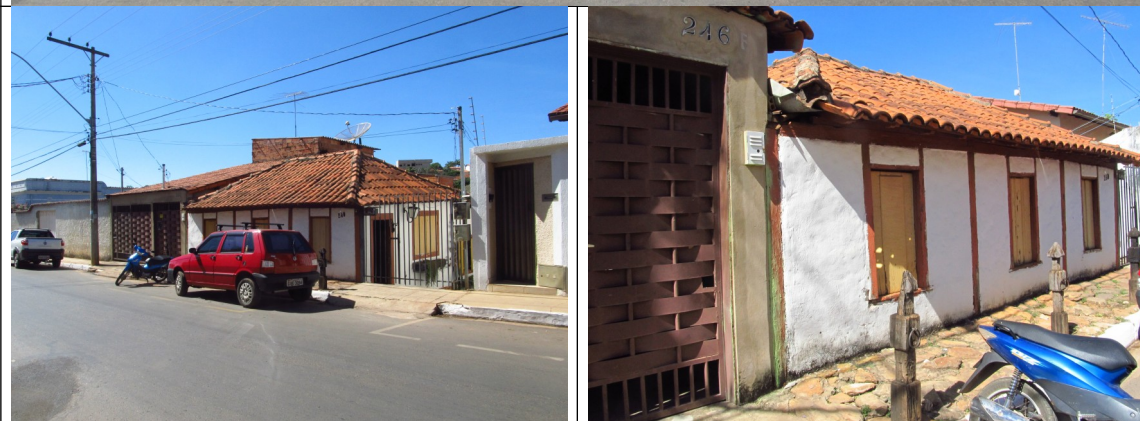
Figuras 1, 2 e 3 – Imagens atuais do imóvel da Rua Rio Grande do Sul, nº 240, em Paracatu.

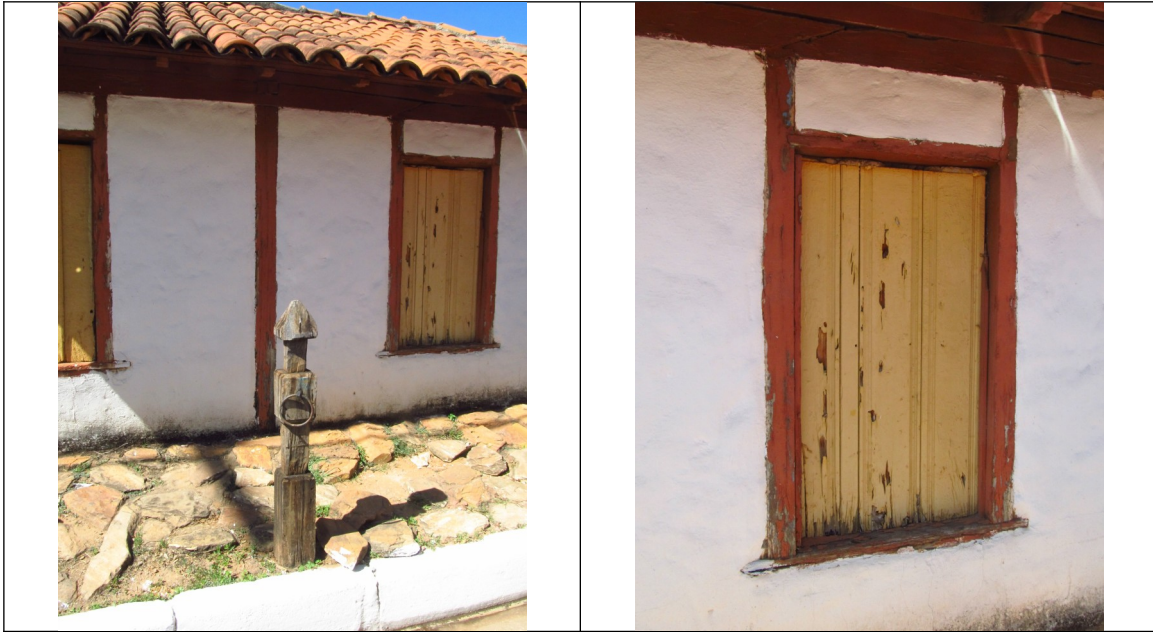
Destacamos a presença de cupins nos elementos de madeira. Apesar disso, o imóvel encontra-se em bom estado de conservação.

Figuras 4 e 5 – Detalhes do imóvel da Rua Rio Grande do Sul, nº 240, em Paracatu.

**De forma imediata, recomenda-se a imunização de todos os elementos de madeira contra os insetos xilófagos por empresa especializada.**
