# LAUDO TÉCNICO N°20/2017

# PAAF n° 0024.17.009437-9 Inquérito Civil n° 0470.09.000023-8

1. Objeto: Edificação comercial.

2. Endereço: Rua Antônio Porto, nº 57.

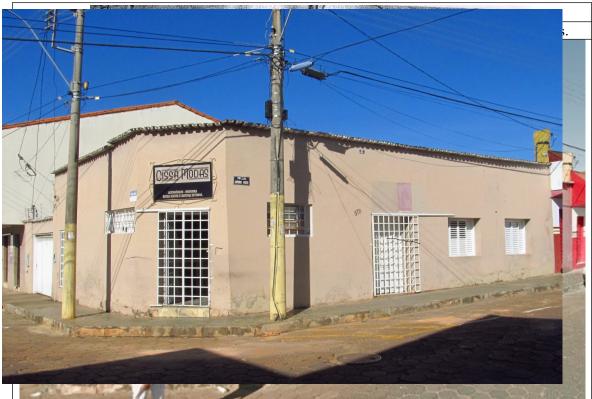
Figura 3- Imóvel situado na Rua Antônio Porto, nº 57. Foto da vistoria.

A inserção das grades defronte as portas ocorreu após o ano de 2011 e foi necessária para promover maior segurança ao imóvel. Trata-se de gradil metálico discreto, pintado de branco. É uma intervenção reversível e não houve comprometimento da ambiência do núcleo histórico protegido.
