## LAUDO TÉCNICO N° 14/2020

**PAAF n° 0024.17.003568-7**  
**Inquérito Civil n.º MPMG – 0470.07.000024-0**

Este laudo técnico tem como objetivo analisar o estado de conservação e as medidas necessárias para a preservação da Igreja do Rosário.

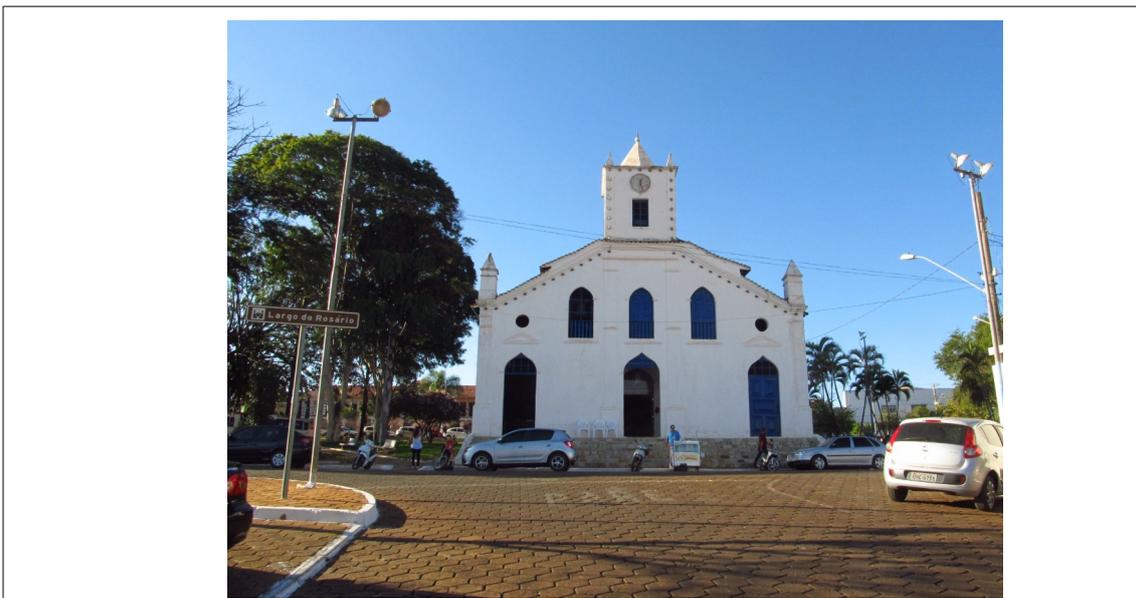
Na data da vistoria, realizada por este Setor Técnico, constatou-se que a Igreja do Rosário estava em uso pela comunidade, possuindo um zelador que cuidava de suas chaves. Segundo informações orais, o templo havia sido restaurado há cerca de três anos, por isso estava em bom estado de conservação.

Figura 3- Igreja do Rosário em Paracatu. Foto da vistoria.

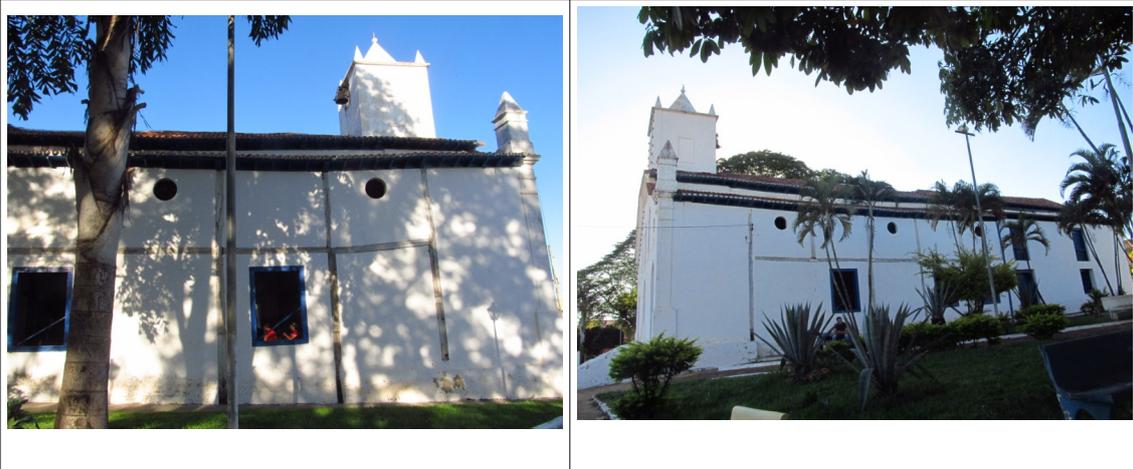
Figuras 4 e 5- Fachadas laterais da Igreja do Rosário. Fotos da vistoria.

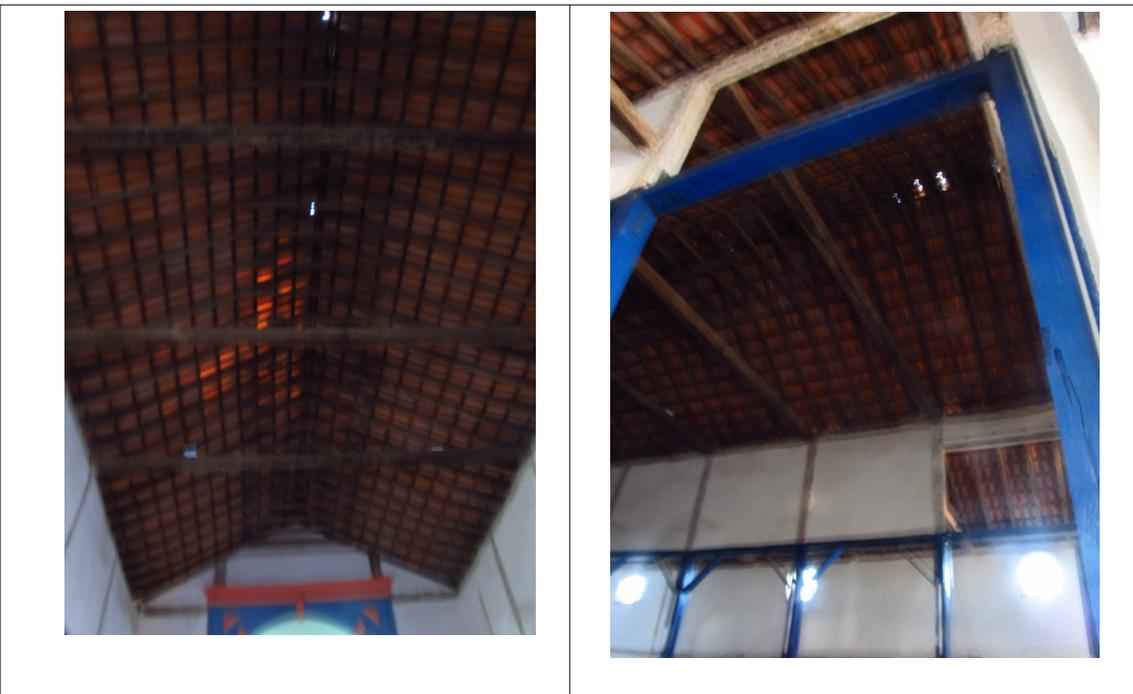
- Ausência de amarração das telhas;
- Manchas de umidades em algumas alvenarias;
- Instalações elétricas improvisadas, com fios aparentes;
- Ausência de sistema de segurança.

Figuras 6 e 7- Cobertura da Igreja do Rosário. Fotos da vistoria.

Na data da vistoria realizada pelo setor técnico desta Coordenadoria, verificou-se que a Igreja do Rosário encontrava-se em bom estado de conservação, sendo utilizada pela comunidade. No entanto, alguns problemas foram constatados, sugerindo-se, de imediato, a amarração das telhas, a revisão das instalações elétricas e instalação de sistema de segurança.

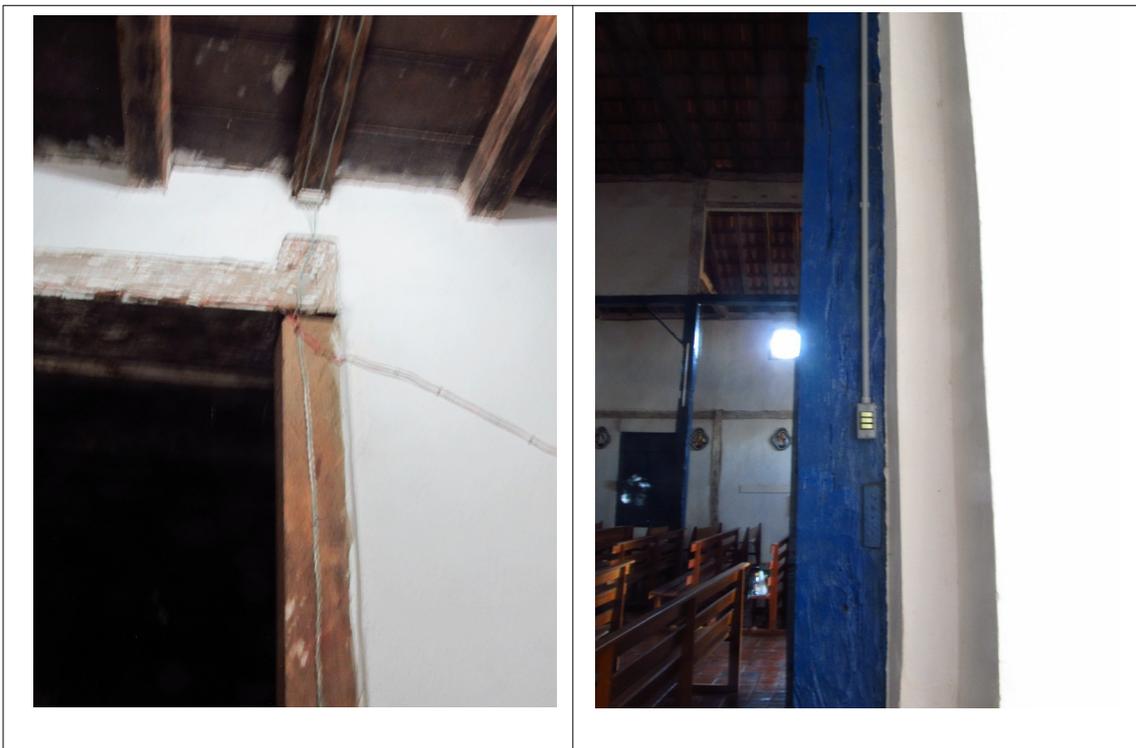
Figuras 8 e 9- Instalações elétricas da Igreja do Rosário. Fotos da vistoria.

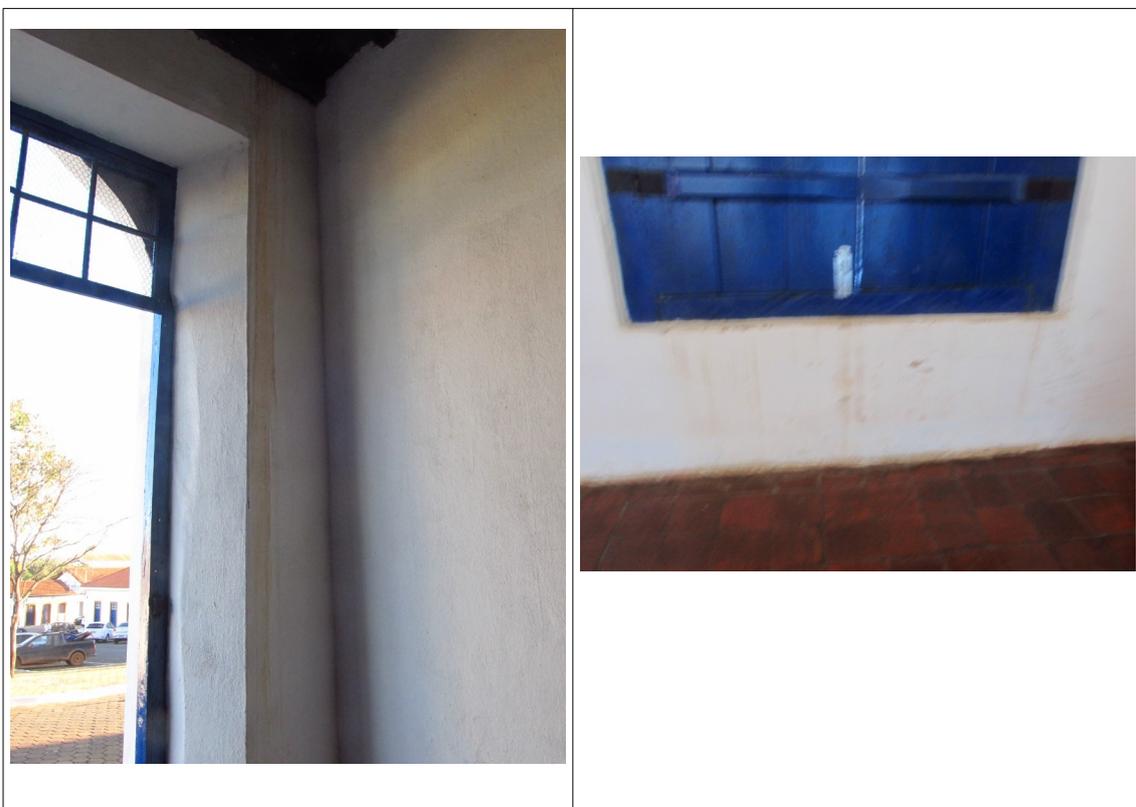
Figuras 10 e 11- Manchas de umidades nas alvenarias da Igreja do Rosário. Fotos da vistoria.

Para prevenir danos futuros, sugere-se a adoção de medidas de conservação<sup>4</sup> e manutenção<sup>5</sup>, que são intervenções de menor complexidade e baixo custo.

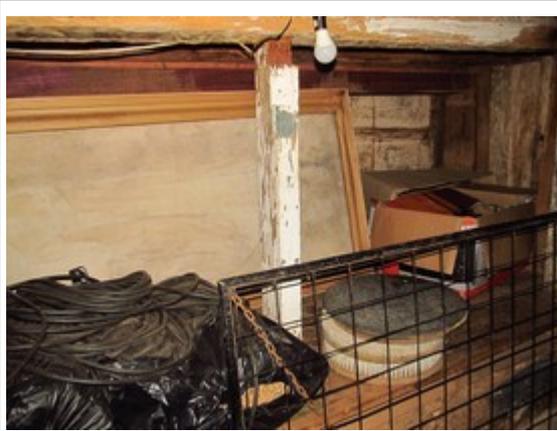
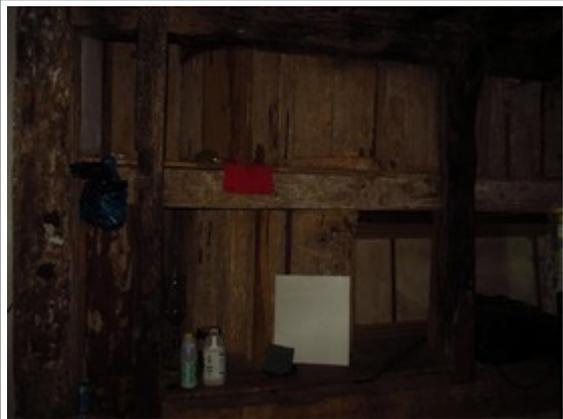
Figuras 12 e 13- Imagens atrás do altar mor da Igreja do Rosário. Fotos da vistoria.

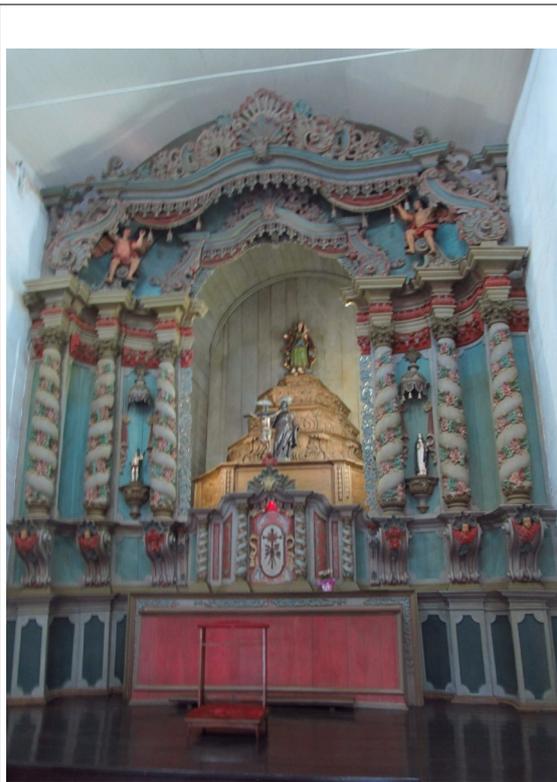
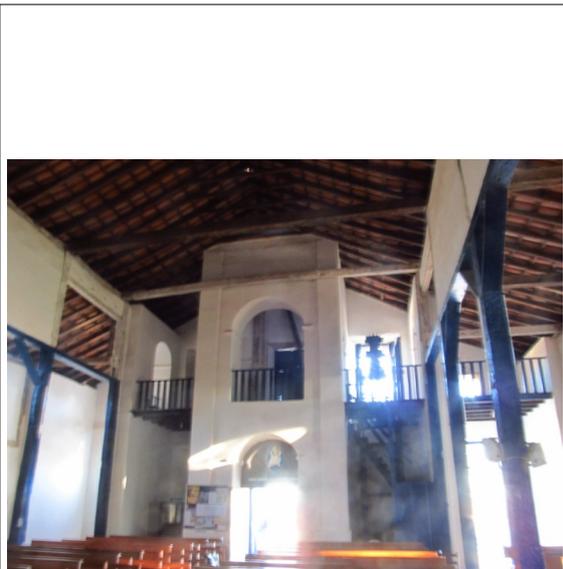
Figuras 14 e 15- Altar mor e coro da Igreja do Rosário. Fotos da vistoria.
