LAUDO TÉCNICO N ° 07/ 2017

PAAF n° 0024.17.009563-2 Procedimento Preparatório n° 0470.09.000057-6

1. **Objeto:** Antigo Automóvel Clube de Paracatu.
2. **Endereço:** Rua Américo Macedo n° 19.
3. **Proprietário:** Automóvel Clube de Paracatu, entidade social de direito privado.
4. **Município:** Paracatu – MG.
5. **Proteção existente:** Inserido no perímetro de tombamento municipal e federal do Núcleo Histórico de Paracatu.
6. **Objetivo:** Análise do estado de conservação e medidas necessárias para sua preservação.
7. **Considerações Preliminares:**

Este laudo técnico tem como objetivo analisar o estado de conservação do imóvel da antiga sede do Automóvel Clube, situado na Rua Américo Macedo, n° 19.

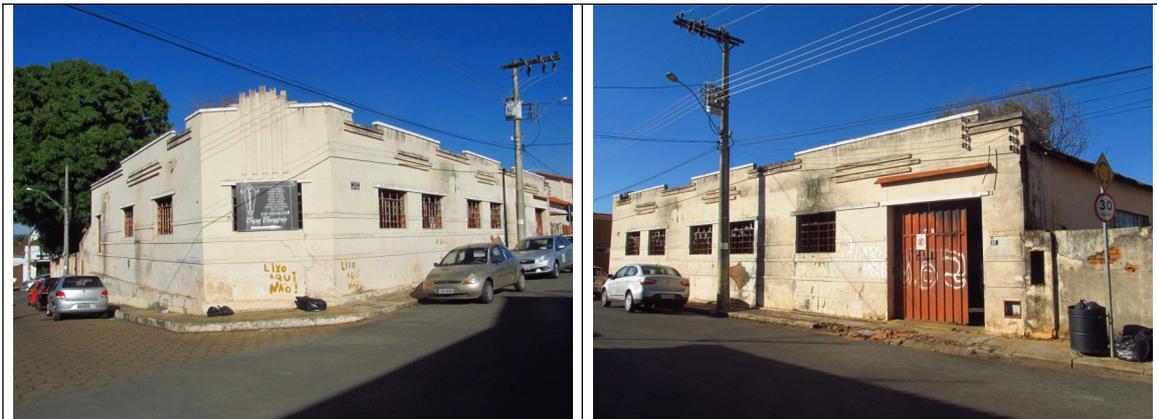
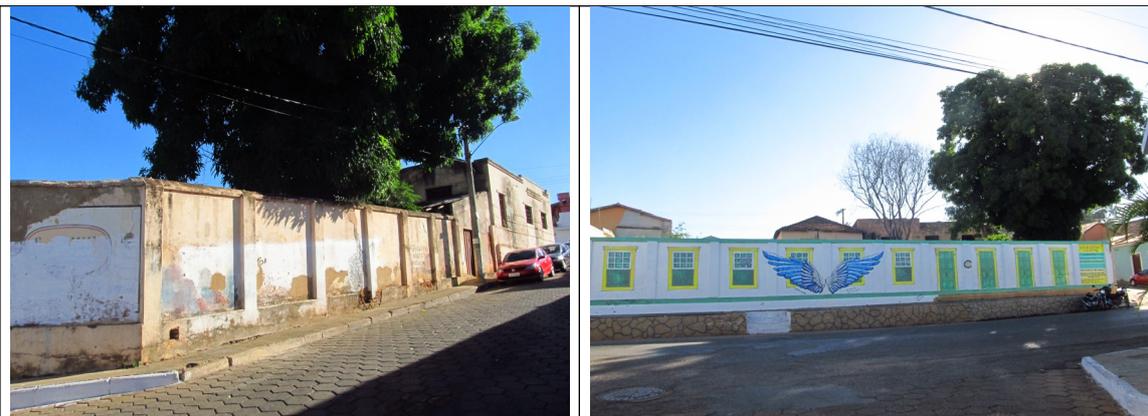
Figuras 1, 2, 3 e 4- Imóvel sede do Automóvel Clube em Paracatu. Nas duas últimas imagens é possível constatar a dimensão do terreno no qual a edificação está implantada.

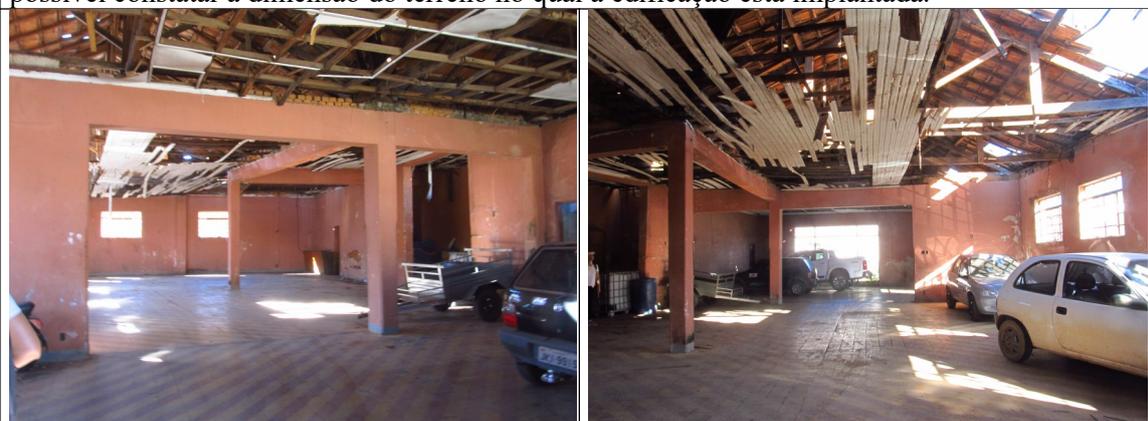
Figuras 5 e 6 - Imagens internas do imóvel do Automóvel Clube em Paracatu.

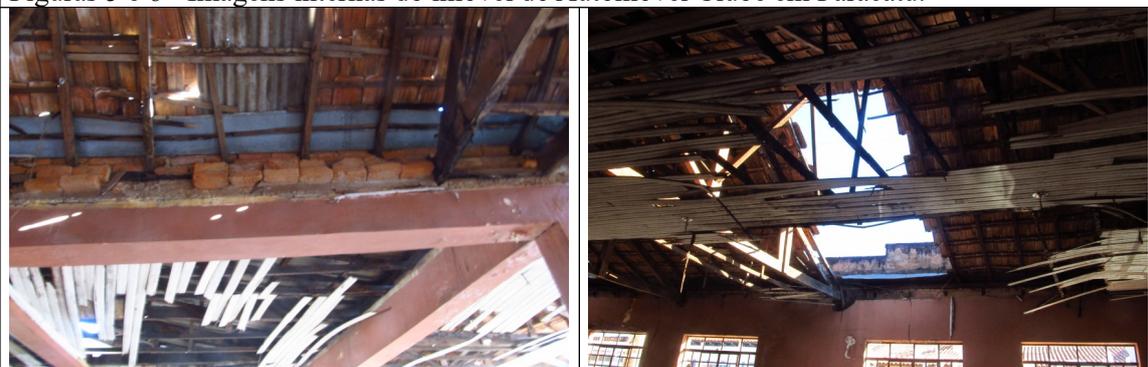
Encontra-se em mau estado de conservação, tendo como principais patologias a presença de cupins de solo e danos generalizados na cobertura. A cobertura apresenta-se seriamente comprometida, com danos no engradamento, vedação e forros. Há frechais danificados pela umidade, além de outras peças de madeira do engradamento, o que pode causar arruinamento da cobertura e comprometimento da estabilidade de toda a edificação. Há grandes lacunas na vedação em telhas francesas, telhas quebradas, deslocadas, o que favorece a entrada de água no interior da edificação, comprometendo os materiais de acabamento e o sistema construtivo existente.

Figuras 7 e 8 - Péssimo estado da cobertura do imóvel do Automóvel Clube em Paracatu.

Acredita-se que um conjunto de fatores contribuiu para a deterioração da edificação, tendo o mau estado da cobertura agravado a situação. Além disso, houve omissão dos responsáveis pelo Automóvel Clube, que deixaram de praticar ações de conservação⁴ preventiva e manutenção⁵ permanente no bem edificado. O poder público municipal, responsável pelo inventário do imóvel, também deixou de zelar pelo patrimônio cultural, ao se omitir no dever de fiscalizar a integridade do bem tombado.

- A limpeza da parte interna da edificação, sobretudo, do pequeno cômodo que serve como depósito e do terreno adjacente.
- Desligamento da energia elétrica do imóvel, para evitar curto-circuitos.
- Esvaziamento da (s) caixa (s) d'água (s) existente (s), para evitar sobrepeso na estrutura.
- Avaliação da edificação por profissionais especialistas em estruturas, prevendo reforços, onde necessário.
- Refazimento da cobertura, seguindo as características originais como número de águas, tipo de telhas, inclinação, etc.
- Combate eficiente aos cupins na edificação e no terreno adjacente.

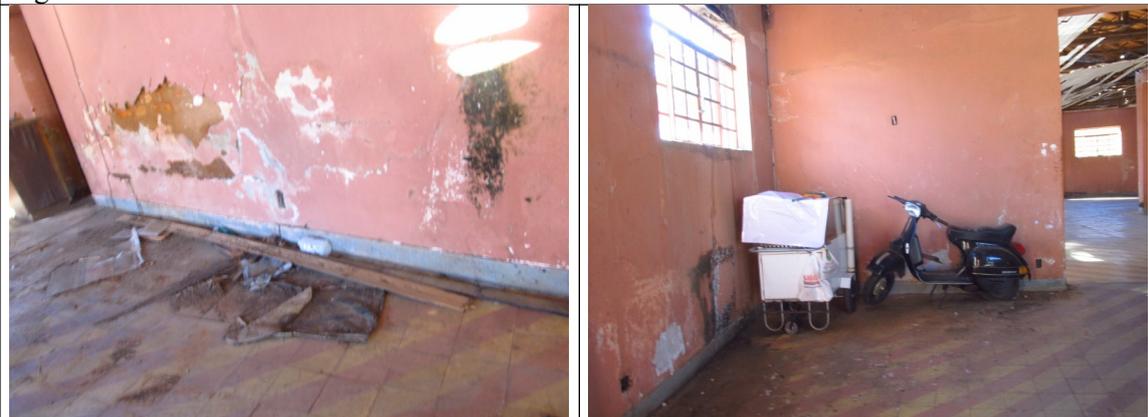
Constatou-se a existência de fissuras, trincas nas alvenarias, o que denuncia o início da desestabilização estrutural. Além disso, há sujidades, manchas de umidade e pichações nas alvenarias externas, demonstrando o descaso dos responsáveis em relação ao imóvel.

Figuras 09 e 10 - Detalhes das alvenarias internas do imóvel do Automóvel Clube em Paracatu.

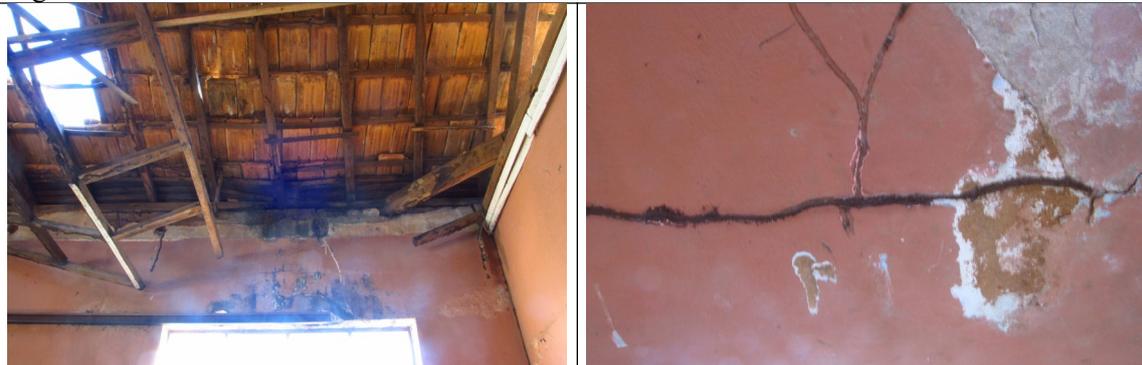
Há inúmeras galerias de cupins nas alvenarias da edificação. Esses cupins merecem bastante atenção, uma vez que infestam madeiras e derivados de celulose,

como papel e papelão. Eles atacam paredes e pisos, podendo danificar tomadas, interruptores. Os ninhos são construídos em meio ao reboco das paredes e tijolos e seus túneis podem acompanhar pequenas reentrâncias e até mesmo conduítes por onde passam as fiações elétrica e telefônica. Se não combatidos, poderão colocar em risco toda a edificação.

Figuras 11 e 12 – Frechal interrompido e galeria de cupins.

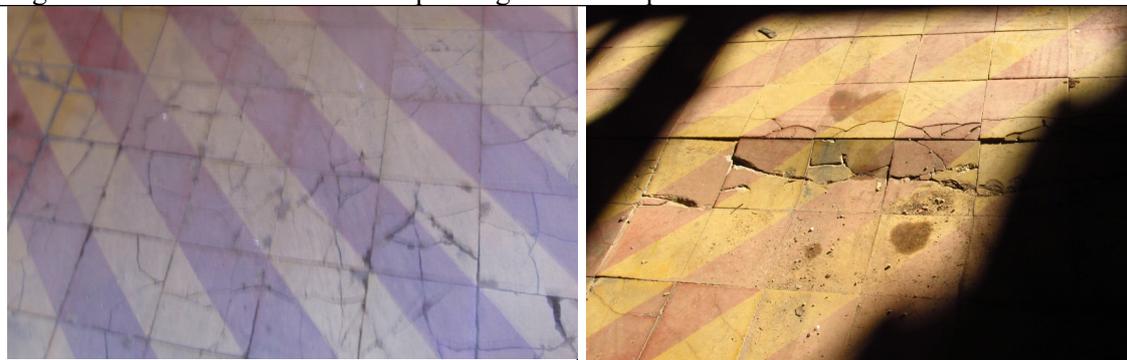
O piso em ladrilhos hidráulico apresenta trincas, desnivelamentos e comprometimentos relacionados ao contato com a umidade. Há muito material acumulado em um pequeno cômodo no interior da edificação que, além de servir de alimento para os insetos, expõe a edificação a riscos de incêndios.

Figuras 13 e 14 – Danos no piso.

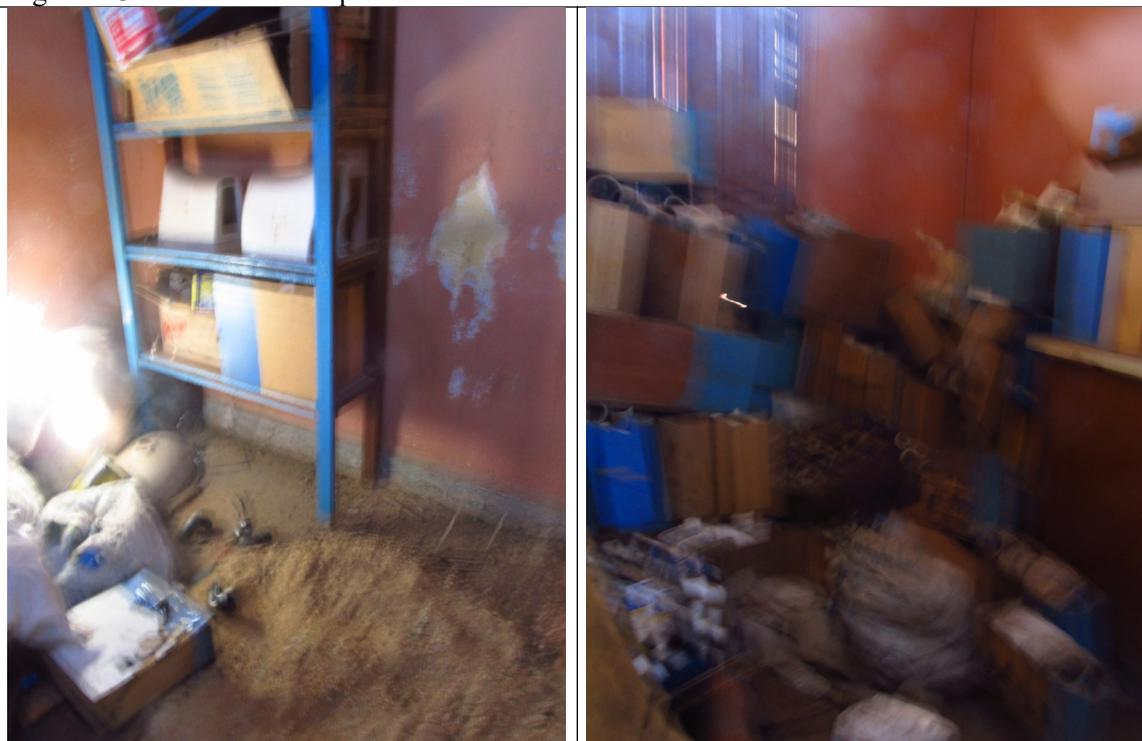
Figuras 15 e 16 - Acúmulo de entulhos num pequeno cômodo do Automóvel Clube em Paracatu.
