Coordenadoria das Promotorias de Justiça de Defesa do Patrimônio Cultural do Estado de Minas Gerais

NOTA TÉCNICA nº 27/2017

1. **Objeto:** Edificação de uso comercial e residencial.
2. **Endereço:** Rua Presidente Vargas nº 11, Praça Oswaldo Costa nº 120/126.
3. **Município:** Paraguaçu.
4. **Grau de Proteção:** Inventário e inserido no perímetro de entorno de Tombamento da Praça Oswaldo Costa, tombada através do Decreto de nº 016 de 25 de março de 2008.
5. **Objetivo:** Análise e sugestão de conduta para nova edificação a ser edificada em terreno de bem cultural demolido.
6. **Análise Técnica**

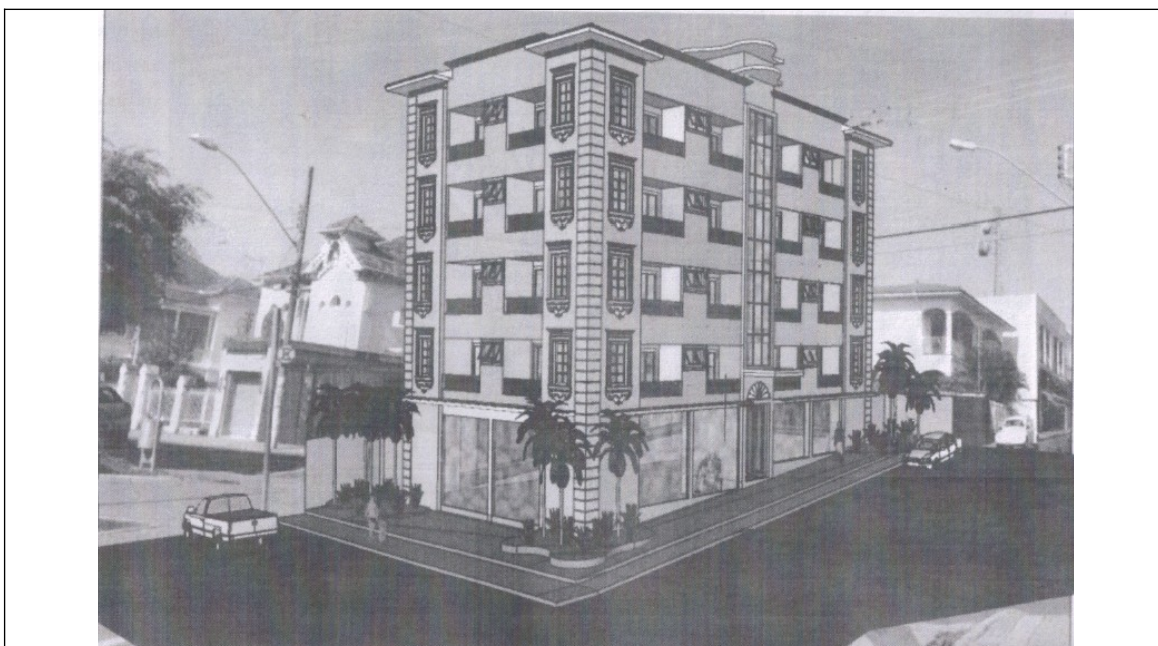
Em 25/08/2016, visando alcançar uma solução conciliatória, representante dos proprietários do imóvel juntou documentação para análise do Ministério Público, para verificar a possibilidade de se autorizar a construção de nova edificação no terreno. Foi elaborada a Nota Técnica nº 74/2016 por este Setor Técnico que considerou que o projeto não atende às conclusões da Nota Técnica nº 128/2012, tendo em vista que a edificação proposta ultrapassava a altimetria anteriormente existente e não se integrava à ambiência da praça, onde predominam imóveis de um e dois pavimentos. Não foi respeitado o Plano Diretor Municipal que define que o número máximo de pavimentos para a ZCE, onde insere-se o imóvel em análise, é de 3 (três) pavimentos, incluindo o pilotis e subsolo.

Figura 03 – Imagem da proposta inicial apresentada em 2016. Fonte: Procedimento de Apoio.

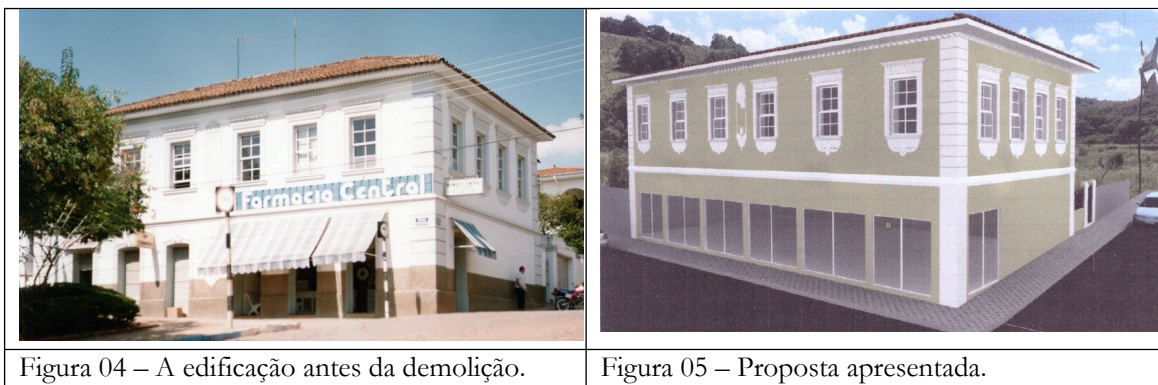
Constatou-se que a proposta apresentada é uma quase uma réplica da edificação anteriormente existente, alterando os vãos e esquadrias do pavimento inferior.

Figura 04 – A edificação antes da demolição.

Figura 05 – Proposta apresentada.

Este Setor Técnico entende que a proposta apresentada atende ao solicitado nas Notas Técnicas n.ºs 128/2012 e 74/2016, tendo em vista que, aparentemente¹¹, foram utilizadas a mesma volumetria e altimetria da edificação que foi demolida.

Entretanto, consideramos que cabe ao Conselho Municipal de Patrimônio Cultural de Paraguaçu a definição sobre a aprovação ou não do projeto da forma que foi apresentado, ou seja, utilizando o critério da réplica, ou propor outra postura de intervenção como o mimetismo, a inserção tipológica ou a integração.

É importante ressaltar que deverá haver placa informativa afixada no prédio em local de grande visibilidade, informando que aquela edificação é uma réplica da construção original e os motivos que levaram à reconstrução, para não levar as pessoas ao engano. É desejável que seja criado um memorial da antiga edificação, em local de fácil acesso, contendo imagens antigas e a história da antiga edificação.
