**Promotoria Estadual de Defesa do Patrimônio Cultural e Turístico**

**NOTA TÉCNICA nº 74/2016**

1. **OBJETO:** Edificação de uso comercial e residencial.
2. **ENDEREÇO:** Rua Presidente Vargas nº 11, Praça Oswaldo Costa nº 120/126.
3. **MUNICÍPIO:** Paraguaçu.
4. **GRAU DE PROTEÇÃO:** Inventário e inserido no perímetro de entorno de Tombamento da Praça Oswaldo Costa, tombada através do Decreto de nº 016 de 25 de março de 2008.
5. **OBJETIVO:** Análise e sugestão de conduta para nova edificação a ser edificada em terreno de bem cultural demolido.
6. **ANÁLISE TÉCNICA**

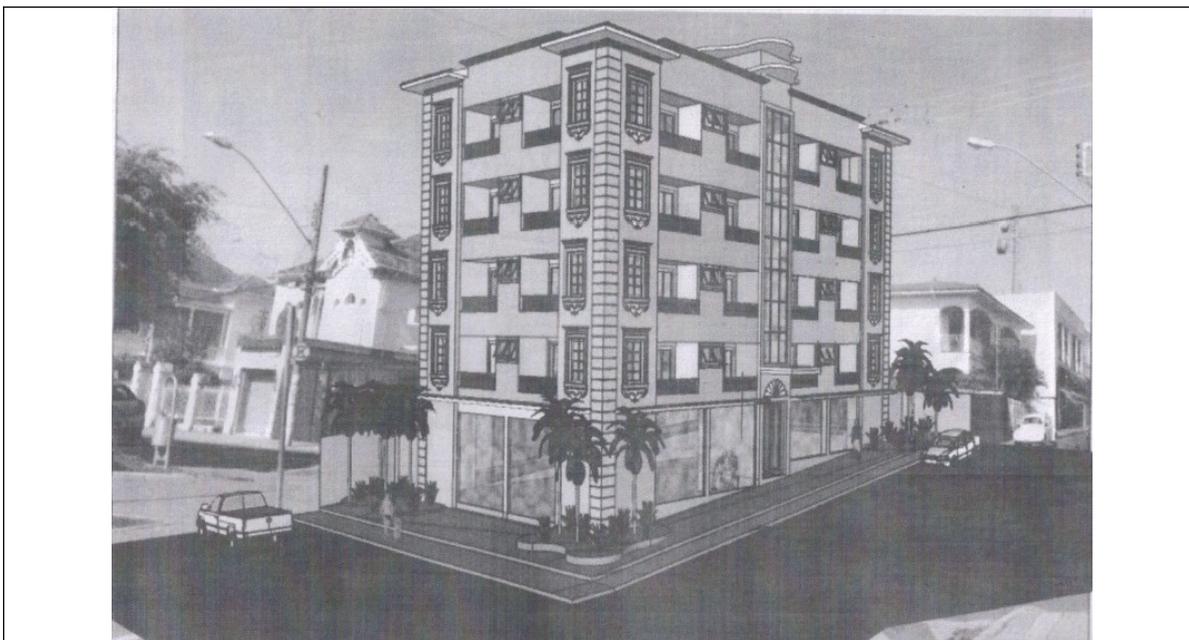
Figura 03 – Imagem da proposta da nova edificação. Fonte: Procedimento de Apoio.

Considera-se que o projeto não atende às conclusões da Nota Técnica nº 128/2012 deste Setor Técnico. A edificação proposta ultrapassa a altimetria anteriormente existente e não se integra à ambiência da praça, onde predominam imóveis de um e dois pavimentos.

Não há respeito ao Plano Diretor Municipal que define que o número máximo de pavimentos para a ZCE, onde insere-se o imóvel em análise, é de 3 (três) pavimentos, incluindo o pilotis e subsolo.

A utilização de elementos que referenciam a antiga edificação não contribui com o resgate da memória e das características anteriormente existentes.

- Suspensão de qualquer obra ou intervenção no lote até que haja reparação dos danos causados ao patrimônio cultural;
- Eventual nova construção no lote deverá considerar a volumetria<sup>3</sup> e altimetria<sup>4</sup> do prédio demolido.
- Para qualquer intervenção em bens tombados e inventariados, deverá haver prévia análise do Conselho do Patrimônio Histórico e Cultural de Paraguaçu. Qualquer deliberação do Conselho deverá estar baseada em parecer técnico de profissional habilitado, conforme Deliberação do Confea nº 83/2008 e Lei nº 12378/2010.
