PARECER 12/2018

Procedimento de Apoio a Atividade Fim nº 0024.16.00617-7

1. **Objeto:** Turíbulo espontaneamente entre a esta Coordenadoria no ano de 2015.

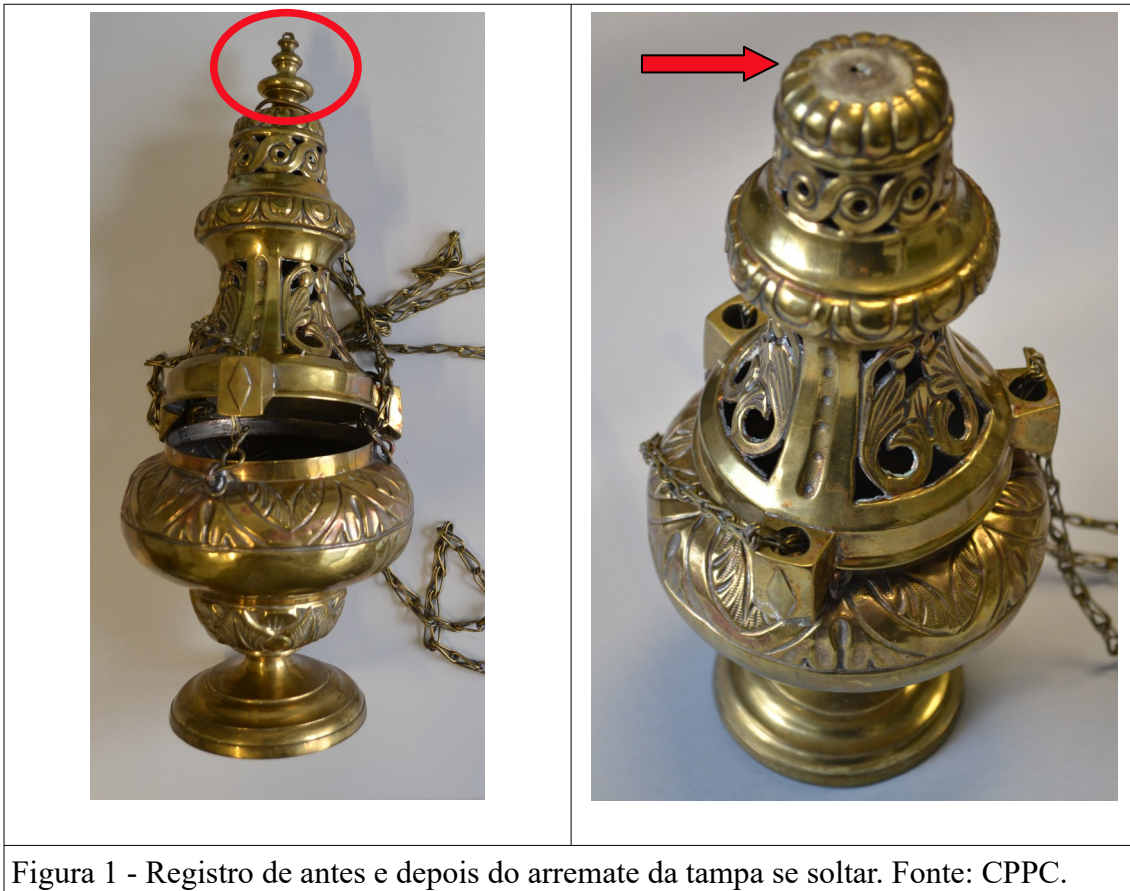
Não obstante as ponderações acima, ao inspecionar a peça para sua entrega verificou-se que o arremate da tampa do turíbulo se soltou.

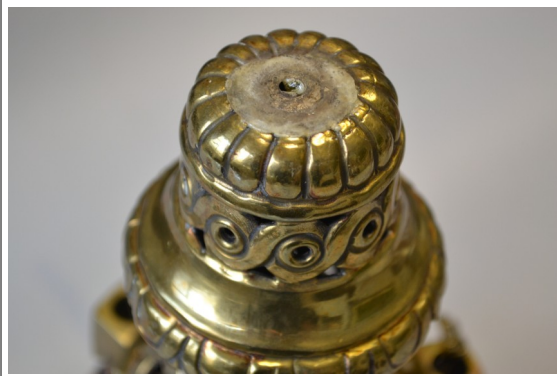
Nota-se que se trata de uma situação diferente da quebra. Na quebra é possível perceber a perda de material em uma ou ambas as partes. Não é esta a situação do objeto em análise. Nas fotografias, a seguir, é possível visualizar que não houve perda de área e o material está intacto.

Figura 2 – Parte superior da tampa sem evidência de perda de material. Fonte: CPPC.

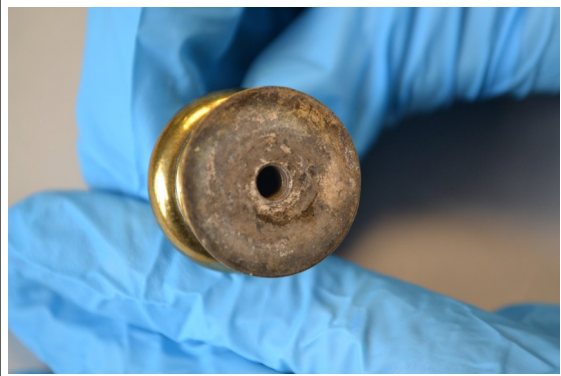
Figura 3 – Parte inferior do arremate sem evidência de perda de material. Fonte: CPPC.

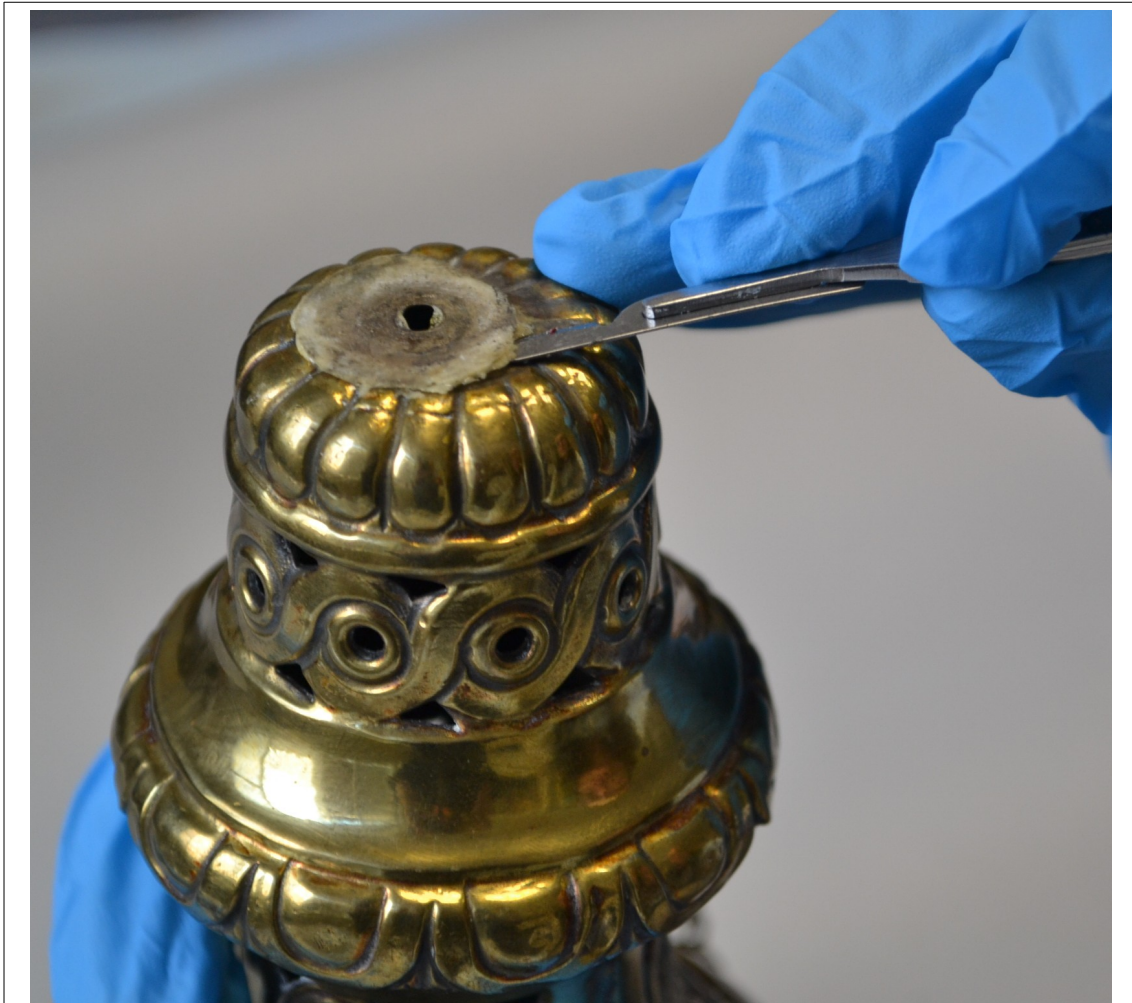
Para além, é possível observar – nitidamente - a presença de material aderido no topo da tampa do turíbulo.

Figura 4 – Evidenciação de que o adesivo está se soltando. Fonte: CPPC.

Nota-se, na figura de número 4, por sua cor, que o adesivo se encontra oxidado, envelhecido e conforme se pode verificar, está se soltando. Portanto, perdeu completamente a sua função. Nesta situação deve ser providenciada nova adesão das partes.

A fim de garantir o uso da peça, esta servidora, graduada em Conservação Restauração, realizou a remoção mecânica do adesivo envelhecido (com o auxílio de bisturi) e a reafixação do arremate da tampa por junta de conexão.

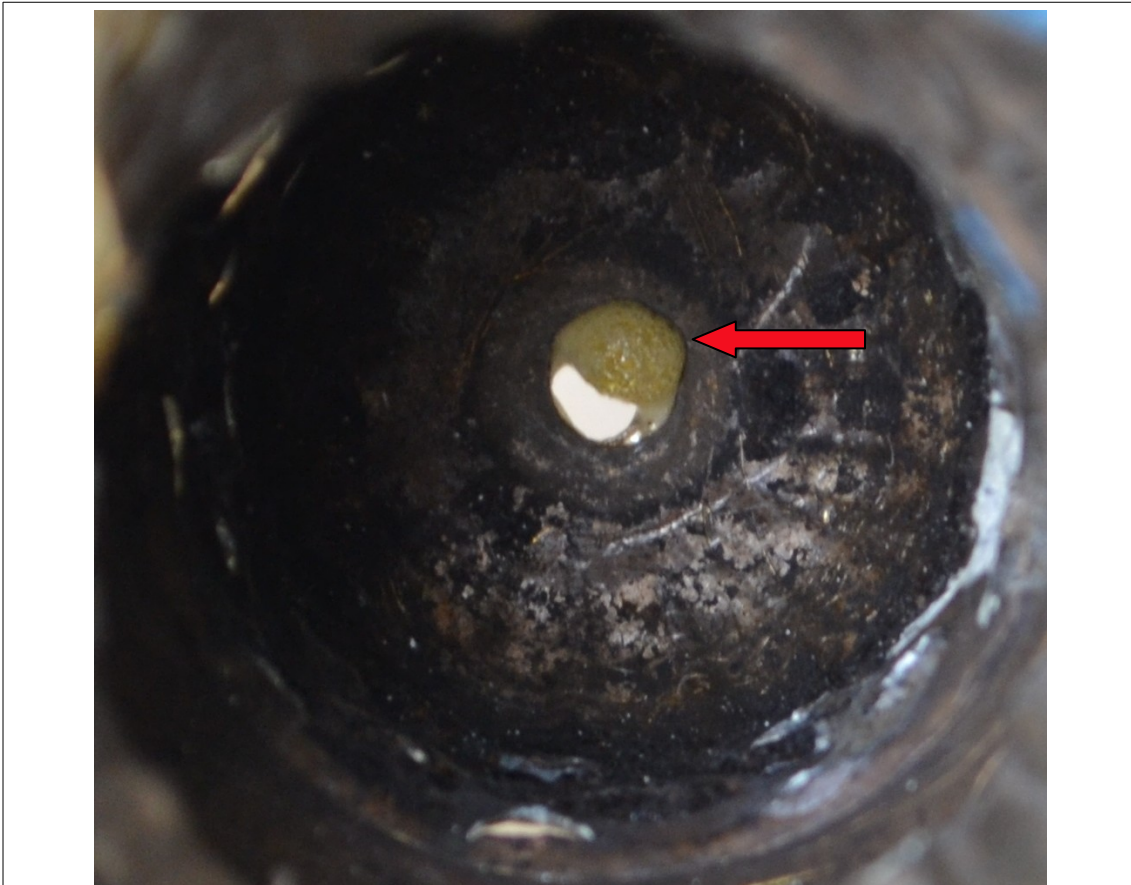
O material observado certamente foi utilizado como adesivo para unir as partes. Esta afirmação se corrobora ao observar a parte interna da tampa do turíbulo, na qual se verifica que o adesivo, provavelmente colocado em excesso, escorreu pelo orifício se acumulando em gota (figura 5).

Figura 5 – Acúmulo de adesivo na parte interna da tampa. Fonte: CPPC.

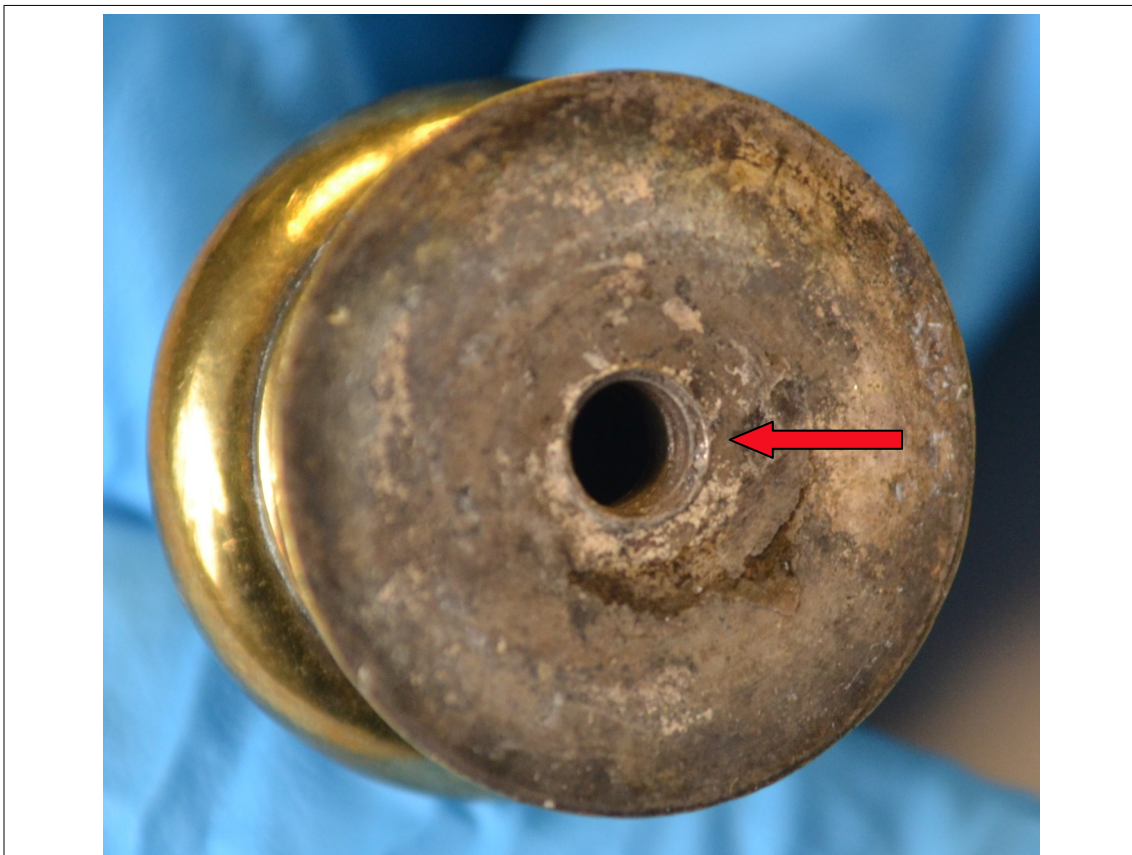
Em análise à técnica construtiva do objeto se observou a existência de sulcos contínuos – em espiral – no orifício interno do arremate. Este fato, aliado à presença de orifício na tampa, permite que se compreenda que as partes eram, originalmente, aderidas por juntas de conexão – provavelmente por um parafuso.

Figura 6 - Sulcos contínuos – em espiral – no orifício interno do arremate. Fonte: CPPC.

Não se sabe o fim desta peça, apenas que se perdeu. Motivo pelo qual deve ter sido feito uso do adesivo verificado.

Foi utilizado parafuso, em conformidade com a sua técnica construtiva original. Importante constar que, embora na funcionalidade do turíbulo não seja usada água, os materiais utilizados na fixação são de aço inox, portanto resistentes à corrosão. Dessa forma, a intervenção contribuiu para que a peça pudesse voltar a ser utilizada de forma íntegra.

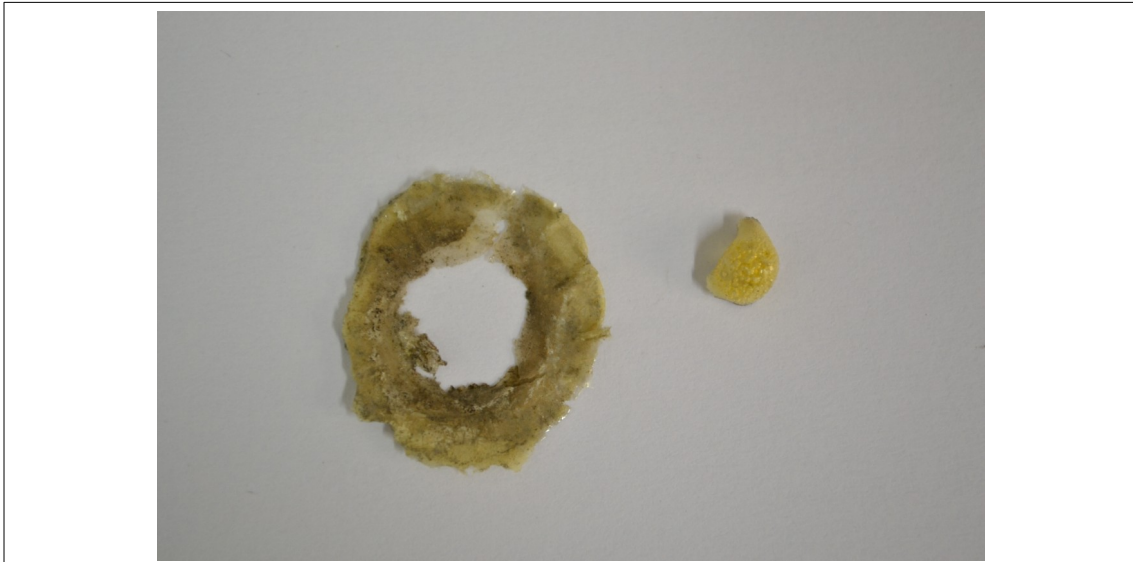
Figura 7 – Observa-se, no registro fotográfico, adesivo envelhecido que foi removido da tampa do turíbulo. Fonte: CPPC.
