LAUDO TÉCNICO DE VISTORIA n° 27/2008.

Conforme ofício n° 679/2008/2ª PJI, foi solicitada pela 2ª Promotoria de Justiça da Comarca de Itabira vistoria técnica na Igreja São José, na cidade de Passabém, para verificar a impossibilidade do desvio do tráfego de veículos pesados no entorno da Igreja São José, uma vez que esta é a única via existente naquele local, segundo informações do Prefeito da cidade de Passabém.

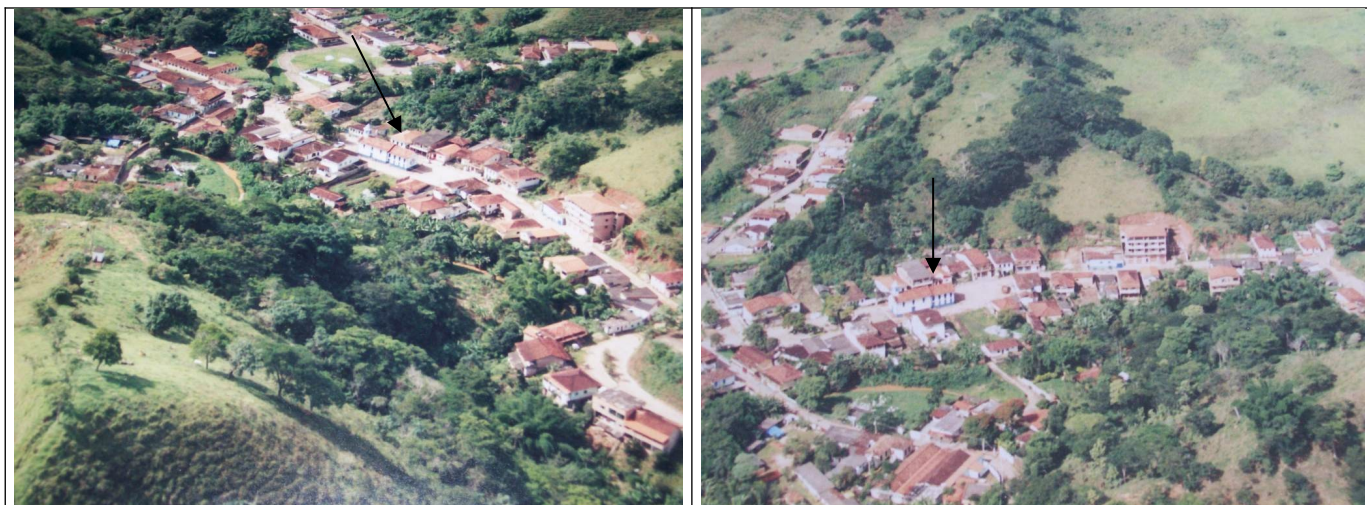
Figuras 03 e 04 – Imagens aéreas que mostram a igreja e a única via de acesso.

Em visita realizada no local no dia 01/12/2008, foi confirmada a alegação do representante da prefeitura. Pelo fato da via no entorno da Igreja ser a única via existente no local, houve aumento do tráfego de veículos pesados quando da pavimentação da estrada que liga a cidade de Passabém à BR 120, que iniciou em 2005 sendo finalizada em 2007. No final de 2007 foram iniciadas as obras de pavimentação da estrada que liga Passabém a São Sebastião do Rio Preto, ocasionando novo aumento do fluxo de veículos pesados. No momento esta obra encontra-se paralisada, devido a problemas com a empresa vencedora da licitação.

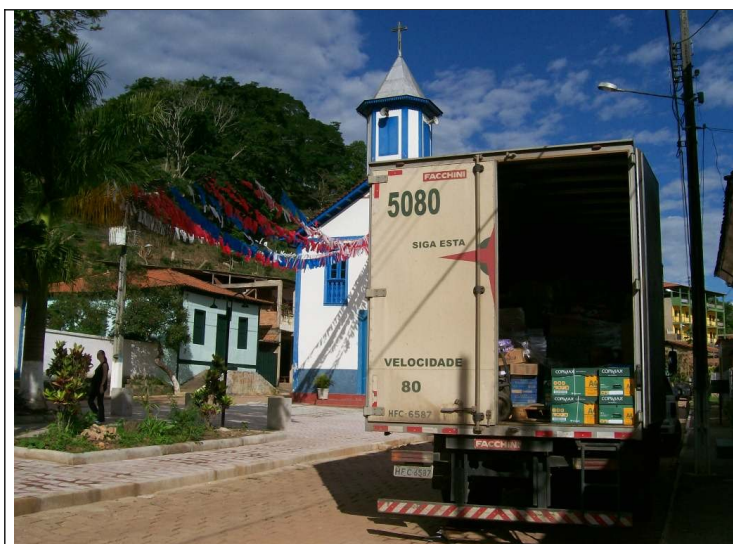
Figura 06 – Veículo utilizado para abastecimento do supermercado no entorno da Igreja.

Além do tráfego de caminhões para a realização das obras de asfaltamento das estradas junto à cidade de Passabém, ocorre tráfego de intensidade média no entorno da igreja, predominantemente de veículos leves, sendo que também há tráfego de veículos pesados, como por exemplo, de caminhões para abastecimento do supermercado localizado no entorno da praça da igreja.

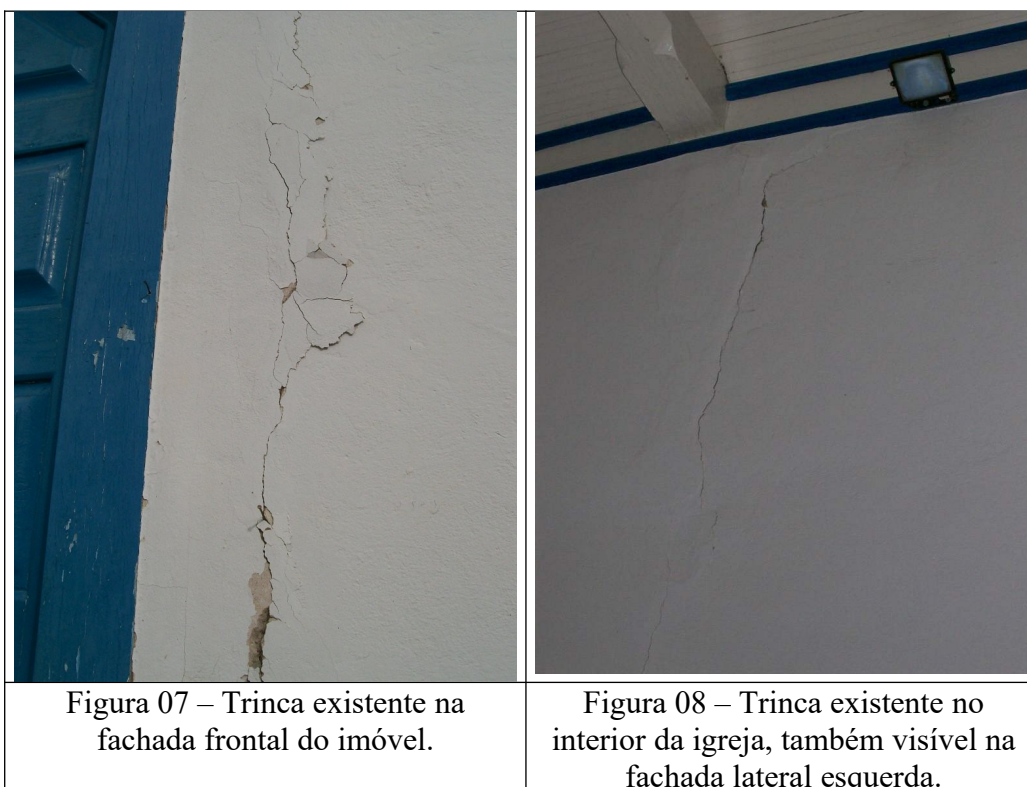
Na data da vistoria foi verificada a presença de trincas e fissuras em várias alvenarias da igreja, tanto nas fachadas quanto na parte interna. Na fachada esquerda há uma trinca de maior dimensão, que é visível tanto na parte interna quanto externa. Estas lesões são danos causados pela deterioração natural ou provocada, que comprometem a estabilidade da edificação. As causas são diversas, podendo ser problemas da própria construção (deformações nas fundações, no telhado, acomodações ocorridas logo após a construção, má qualidade dos materiais, má execução, etc.) ou causadas por problemas externos à construção, como umidade, catástrofes naturais, poluição ambiental, vandalismo ou ainda ao uso incorreto, intervenções erradas, sobrecargas e falta de uso. **No caso em questão, as lesões aparentemente são causadas por um conjunto de fatores, como o tráfego de veículos pesados no entorno da igreja, a infiltração de água na base da estrutura, idade da edificação e a presença de insetos podem ser os fatores que contribuem com a degradação do bem. Ressalta-se que o tráfego de veículos pesados no entorno do bem causa movimentos vibratórios e é um elemento importante no aceleração das lesões já existentes num imóvel, mas não é, no entanto, por si só, a única causa de aparecimento de lesões.**

- Como medida inicial para verificação da causa dos danos sugere-se que ocorra monitoramento da situação das trincas e fissuras, para verificar se as mesmas encontram-se passivas ou ativas¹, ou seja, se encontram-se em movimento. Para isto, é necessária a colocação de “testemunhas”, com o objetivo de verificar se as lesões encontradas estão estacionadas, em ligeira progressão ou progredindo com acentuada rapidez. As testemunhas são pequenas costuras transversais às lesões, feitas com argamassa fraca, gesso, vidro ou papel fino, aplicadas de modo a fazer parte da parede e colocadas em pontos não muito espaçados ao longo da fissura. Não esquecer de

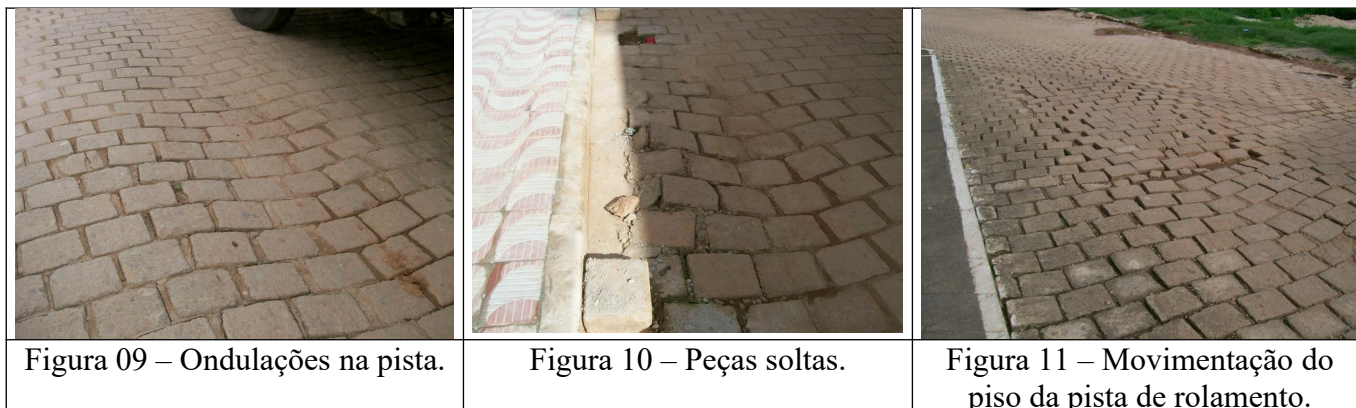
Foi verificado no local que houve desnivelamento e abatimento de trechos da pista de rolamento e, em alguns trechos, as peças dos bloquetes encontram-se soltas, o que compromete a integridade da via e reforça a hipótese de prejuízos causados devido ao tráfego de veículos pesados.

- As vias no entorno da igreja deverão ser recuperadas para corrigir os desnivelamentos, abatimentos e peças soltas existentes na pista. A sub-base deverá ser refeita de acordo com as normas técnicas vigentes e a pavimentação recolocada. Deverá ser previsto sistema adequado de drenagem de água pluvial.

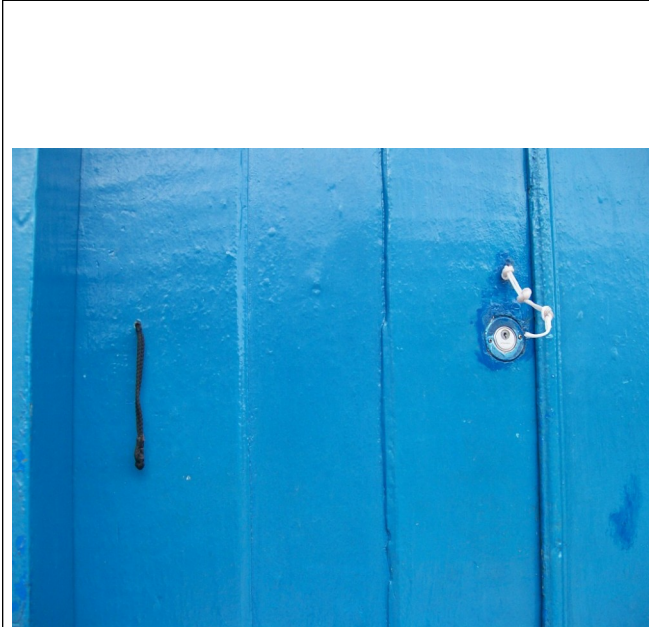
Figura 13 – Cordinhas que facilitam o acesso ao interior da igreja.

Obs.: No dia da vistoria foi verificado que não há controle de acesso ao interior da igreja. Através de uma “cordinha” existente junto à fechadura da porta de acesso lateral direita é possível abrir a porta e acessar o interior da Igreja sem nenhuma dificuldade. Sugere-se que sejam tomadas as medidas de segurança necessárias com controle de acesso ou instalação de equipamentos de segurança, objetivando evitar ações de vandalismo e roubo de peças sacras, existentes em grande quantidade no interior da igreja.
