NOTA TÉCNICA 38/2016

Procedimento de Apoio a Atividade Fim nº 0024.16.008294-7

1. **OBJETO:** Casarão inventariado que foi demolido.
2. **ENDEREÇO:** Avenida dos Bragas, nº 42, centro.
3. **MUNICÍPIO:** Peçanha
4. **OBJETIVO:** Análise do valor cultural de imóvel demolido, com proposição/sugestão de medidas/conduitas a serem adotadas para resolução da questão.
5. **LOCALIZAÇÃO:**

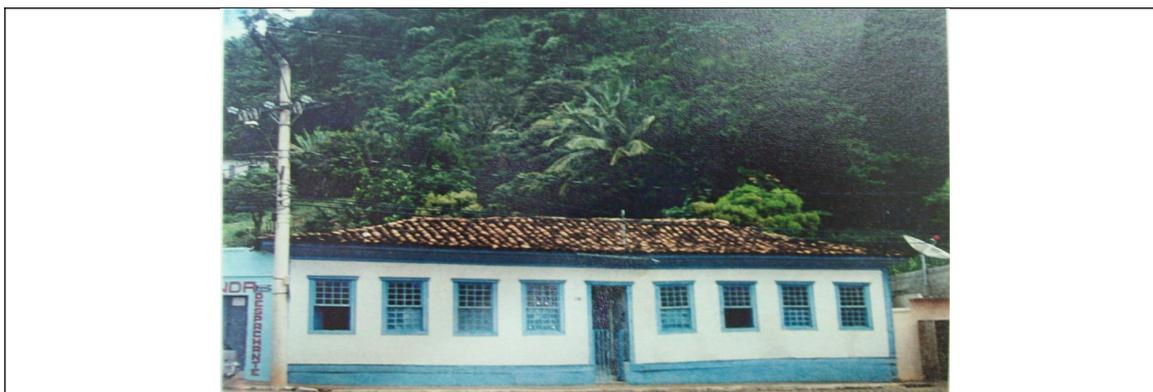
desnívelamento e emendas visíveis. A fachada principal apresentava trincas sob as janelas, manchas de umidade, emendas visíveis e sujidades. O baldrame apresentava trincas, presenças de pregos, lascas, ataque de cupins. No que diz respeito às intervenções foi dito que houve troca do forro original em esteira por lambri de madeira. Foram construídos dois banheiros, um quarto foi dividido e foi construído um volume anexo nos fundos para abrigar a cozinha e área de serviço. Foram instaladas calhas na cobertura.

Figura 05 – Imóvel edificado na Avenida dos Bragas, nº 42, Peçanha. Fonte: IPAC – exercício 2004. Documentação consultada no IEPHA.

No ano de 2009, entretanto, foi dito que o estado de conservação do imóvel era regular, pois apresentava comprometimento de sua integridade física. Apresentava degradação estrutural e também na vedação. As madeiras estavam desgastadas devido à ação do tempo e de insetos xilófagos. Algumas paredes apresentavam-se sem reboco e com grandes trincas. Em alguns locais o sistema de vedação não se encontrava em bom estado de conservação. Afirmou-se que o estado de conservação das portas e janelas era ruim, tanto do ponto de vista da pintura, quanto da madeira. A situação do tabuado também foi descrita como ruim. A esteira da forração também se mostrava desgastada. Tomou-se nota que as instalações elétricas eram ruins e precisavam ser trocadas.

Diante do descrito na última ficha de inventário elaborada, conclui-se que medidas de conservação deixaram de ser adotadas por parte dos proprietários do imóvel. Essa postura contribuiu para o agravamento do estado de conservação do bem. Entretanto, afirmou-se na ficha que “Os problemas visíveis são reversíveis se forem analisados e providenciada recuperação com certa urgência, interrompendo o processo de degradação”.

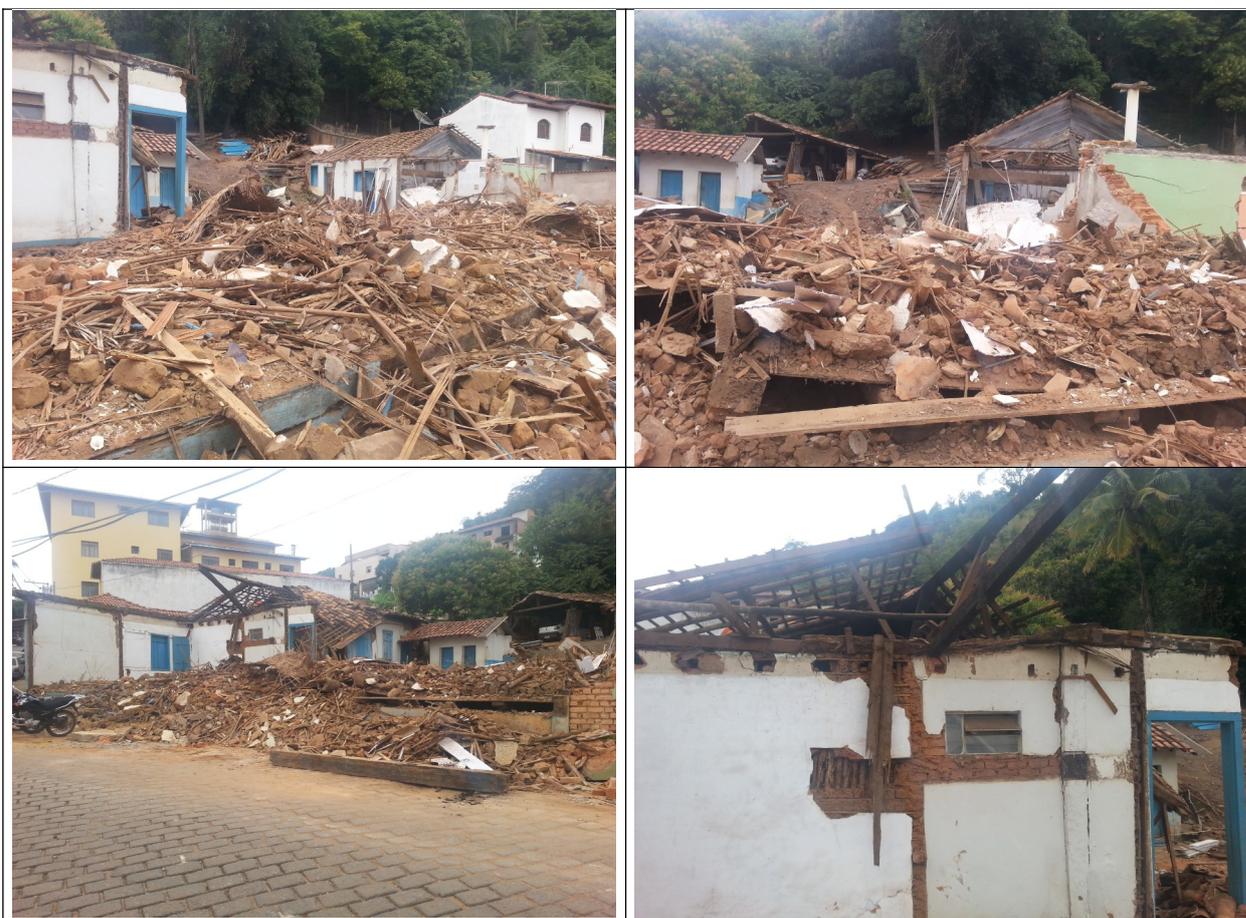
Conforme se verifica nas fotografias existentes, ainda encontram-se dispostas no terreno grande quantidade de peças originais resultantes da demolição da edificação, especialmente elementos de madeira, grande parte integrante do sistema estrutural da edificação.

Figuras 08 a 11 – Imagens do terreno, ainda com grande parte do material original disposto no local. Fonte: Promotoria de Justiça de Peçanha.

Tudo o que resta de original no sítio deve ser recolhido, limpo e acondicionado em local adequado para posterior utilização e integração ao novo projeto que deverá utilizar tecnologias atuais para a reconstrução como incentivado pela Carta de Veneza e pela Carta de Burra:

O local onde o material original será depositado em local amplo para se evitar a sobreposição de peças, que devem guardar um espaço entre elas; deve ser coberto, fresco e ventilado, e os materiais devem ser mantidos longe da ação do sol e da chuva, afastados do solo, sobre paletes. Para evitar a ocorrência de novos danos, a remoção e o transporte do material deverá ser acompanhado por especialista, que deverá realizar o inventário das peças, análise do estado de conservação das mesmas e indicar os tratamentos imediatamente necessários para evitar novos danos.

Como já citado neste documento, madeiras de lei eram utilizadas nas gaiolas de madeira das edificações históricas devido a sua resistência e durabilidade, possibilitando que as edificações se perpetuassem por muitos anos. Sendo assim, as madeiras resultantes da demolição podem ser reutilizadas na reconstrução/anastilose da edificação, após tratamentos, preenchimentos e/ou emendas necessárias. Vigas ou pilares de madeira que, por algum motivo, não mais exercerem sua função estrutural, poderão ser utilizadas para outros fins, como esquadrias, forros, pisos, acabamentos, etc. Peças inteiriças que apresentarem danos pontuais poderão ter os trechos danificados removidos e, através de encaixes/emendas/ensambladuras, serem reutilizadas, inclusive, no sistema estrutural. Apenas se o estado de degradação for irrecuperável, deve-se substituir por uma peça similar ou mesmo uma réplica.

Da mesma forma, o alicerce de pedras deverá ser estabilizado e permanecer no local, sob a gaiola de madeira. Os tijolos de adobe que se encontrarem inteiros deverão ser recolhidos e armazenados em local adequado para serem reutilizados, como testemunho do material construtivo original, em alvenaria a ser **destacada com janela que permita a visualização do material. O trecho ainda preservado da alvenaria de pau a pique deverá ser mantido no local, estabilizado e destacado por janela em vidro que permita a visualização do sistema construtivo.**
