## LAUDO TÉCNICO N ° 32/2018

**Ref: Procedimento de Apoio a Atividade Fim n° MPMG 0024.11.006986-1**

1. **Objeto:** Capela de Nossa Senhora do Rosário
2. **Município:** Pedro Leopoldo
3. **Endereço:** Quinta do Sumidouro, s/n.
4. **Proprietário:** Arquidiocese de Belo Horizonte
5. **Proteção existente:** Tombamento Estadual da Quinta do Sumidouro que abrange a Capela de Nossa Senhora do Rosário e a casa e sítio denominados Quinta do Sumidouro – Decreto Estadual n° 17.729 de 27 de janeiro de 1976.
6. **Contextualização:**

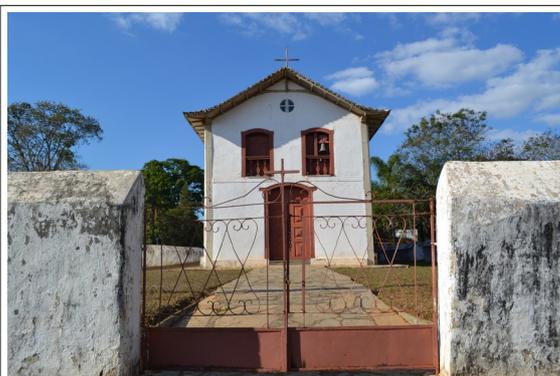
Inicialmente verificou-se que a igreja é circundada por muro baixo, a passagem para o adro e pátio da igreja é feita por um pequeno portão de metal, fechado por corrente e cadeado. Tanto o muro frontal, quanto o portão são facilmente transponíveis em razão de serem baixos (figuras 1 e 2).

Figura 1 – Vista do portão de acesso ao adro. Fonte: CPPC.

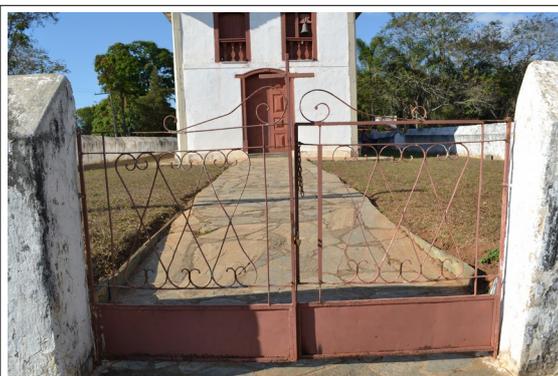
Figura 2 - Detalhe do portão de acesso. Nota-se a fragilidade da fechadura (cadeado e corrente pouco robustos), e do gradil em si. Fonte: CPPC.

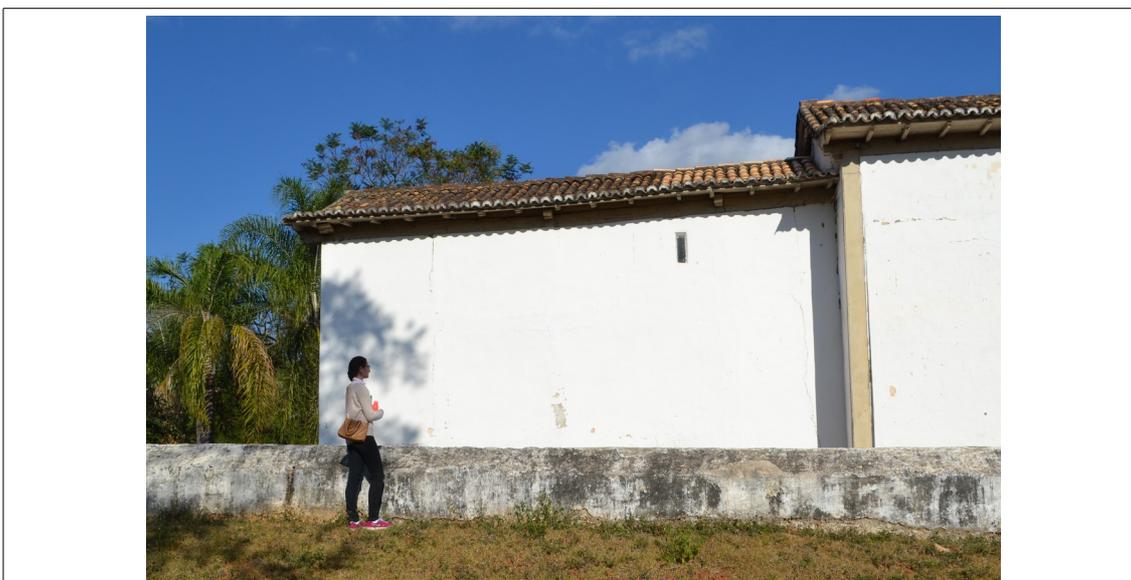
Cabe destacar que o muro do lado esquerdo da capela foi erguido em talude, o que favorece a transposição deste, tornando-se facilmente acessível (figura 3). O trecho mais frágil do muro tem, em torno de, apenas 1 metro.

Figura 3 – Muro lateral esquerdo, onde a declividade do talude favorece o acesso ao adro. Fonte: CPPC.

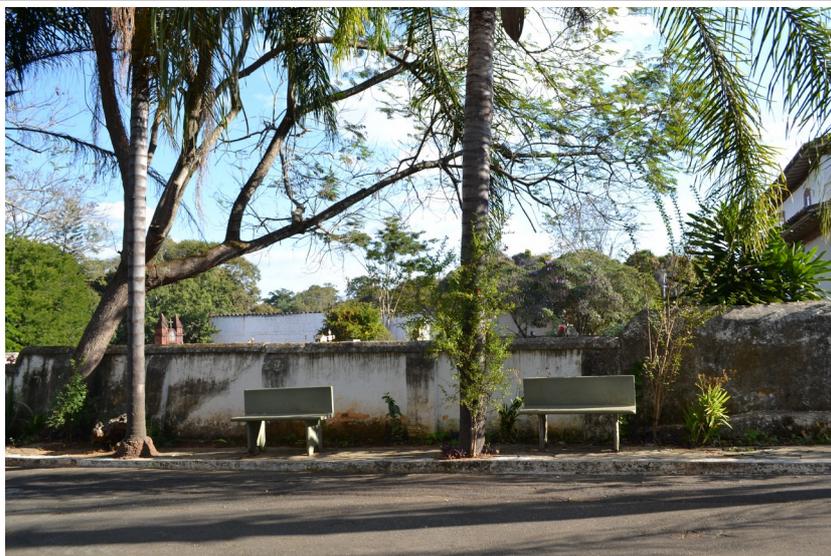
Na parte de trás, a vulnerabilidade do muro é acentuada pela presença de bancos que também facilitam a sua transposição (figura 4).

Figura 4 – Muro posterior – nota-se que a altura do muro somada a existência dos bancos no passeio favorece aqui também o acesso ao cemitério e ao adro da capela. Fonte: CPPC.

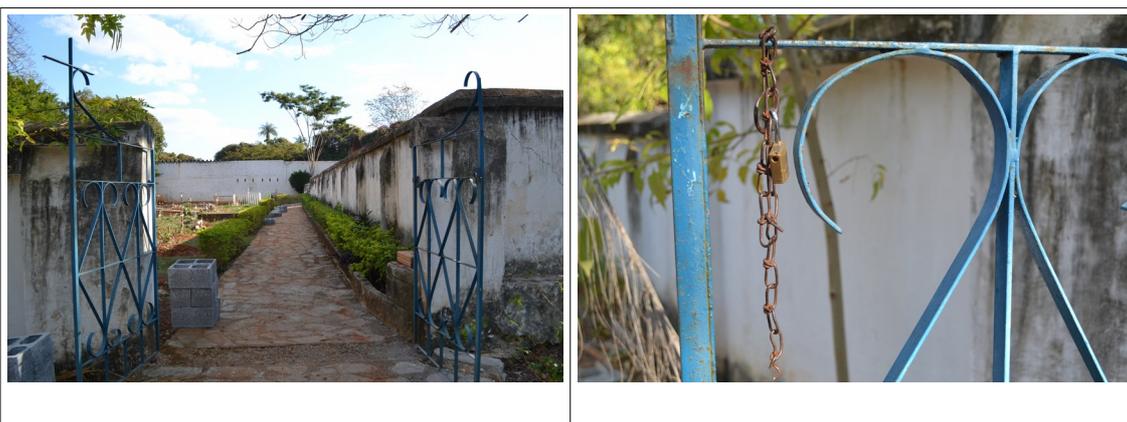
O acesso à igreja pelo muro direito tem que se dar, necessariamente, pelo cemitério. O acesso ao cemitério, por sua vez, se dá por um pequeno portão de grade - fechado por um cadeado e corrente pouco robustos (figura 6). Ao se ter acesso ao cemitério, é possível também acessar o adro da igreja. Ressalta-se que em ambos os portões, tanto o da entrada principal da igreja, quanto aquele que dá acesso ao cemitério, por possuírem divisórias de grades, também facilitariam a transposição ao pátio da Capela.

Figuras 5 e 6 - Portão de acesso ao cemitério e detalhe do cadeado e corrente utilizados para o fechamento. Fonte: CPPC.

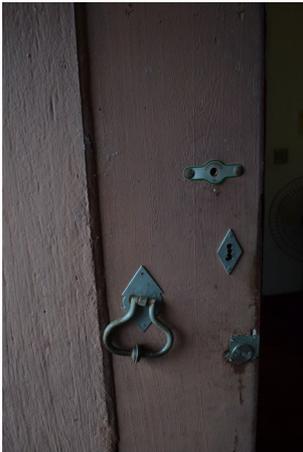
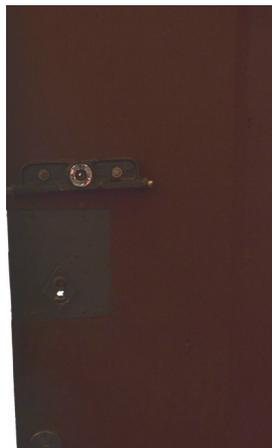
No que diz respeito ao templo, tem-se a dizer que as portas e janelas são de madeira. Todas as portas, com exceção da sacristia, são fechadas por dentro apenas com travas de madeira e pinos, conforme se poderá verificar nas fotografias a seguir. A porta da sacristia possui tranca à chave (figuras 8 e 9).

<p>Figura 7 – Vista da entrada da sacristia na lateral direita da capela. Fonte: CPPC.</p>	<p>Figuras 8 e 9 – Detalhe das travas na porta da sacristia. Fonte: CPPC.</p>

O mais adequado, a fim de garantir maior segurança para o templo, é que estas portas e janelas sejam todas trancadas com o uso de chaves e/ou cadeados. **Ainda que alguém se encontre dentro da capela, terá dificuldade de abri-las.** Atualmente podem ser arrombadas por fora, principalmente as janelas que se encontram com poucos reforços. Dentro da igreja os vãos permitem sua abertura apenas com a retirada (levantamento) de pinos e travas – não há um elemento dificultador.

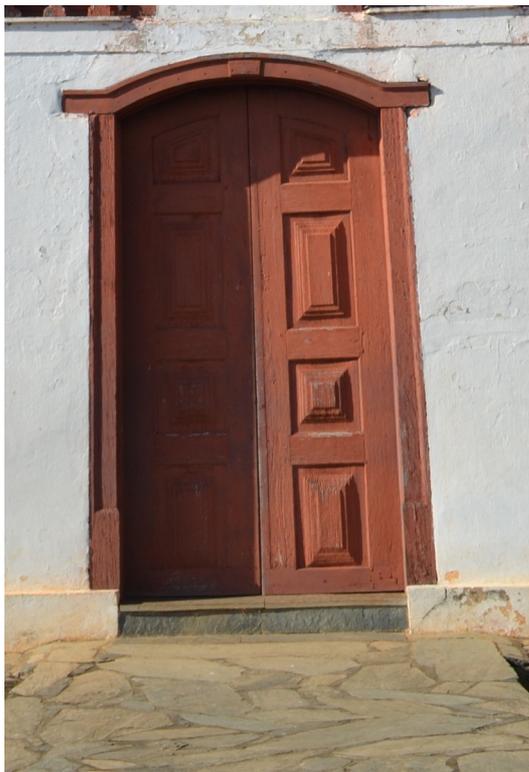
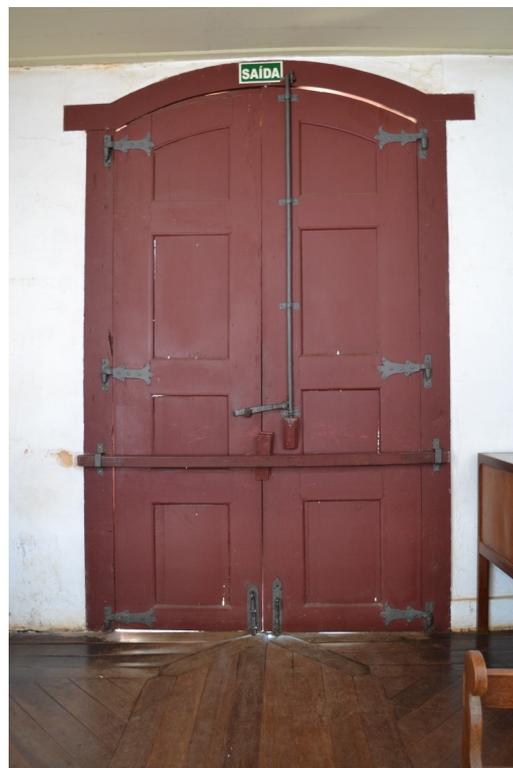
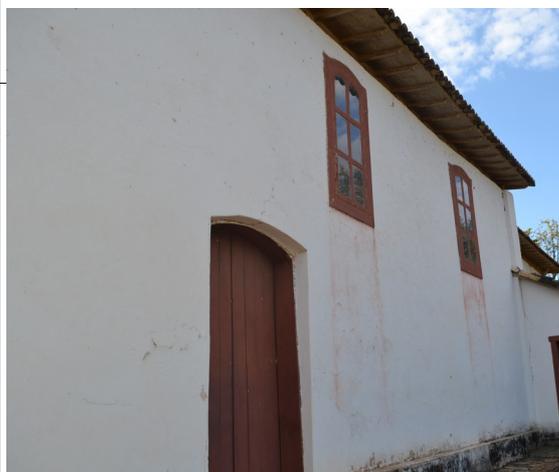
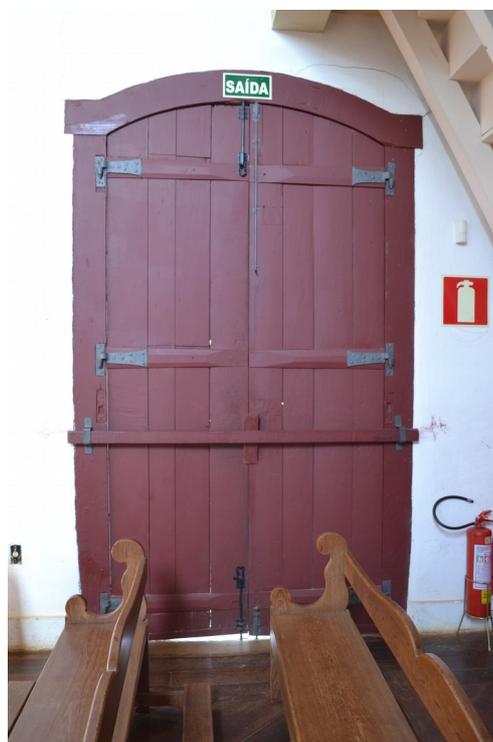
A porta frontal do templo possui um trinco de teto, dois trincos de chão, uma trava de ferro e uma trava de madeira (figuras 10 e 11). As portas laterais possuem dois trincos de teto, dois trincos de chão e uma trava de madeira (figuras 12 e 13).

Figura 11 – Travas internas da porta frontal.  
Fonte: CPPC.

Figuras 12 e 13 – Vista lateral direita da capela e vista das travas internas das portas laterais. Fonte: CPPC.

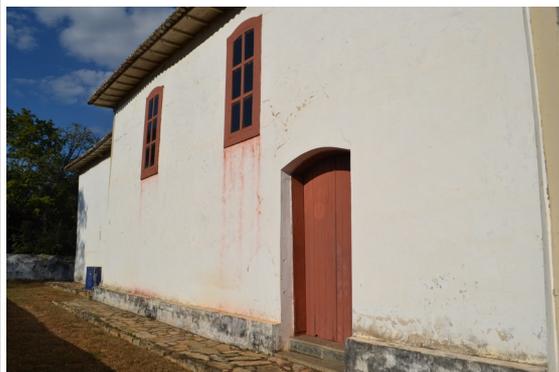
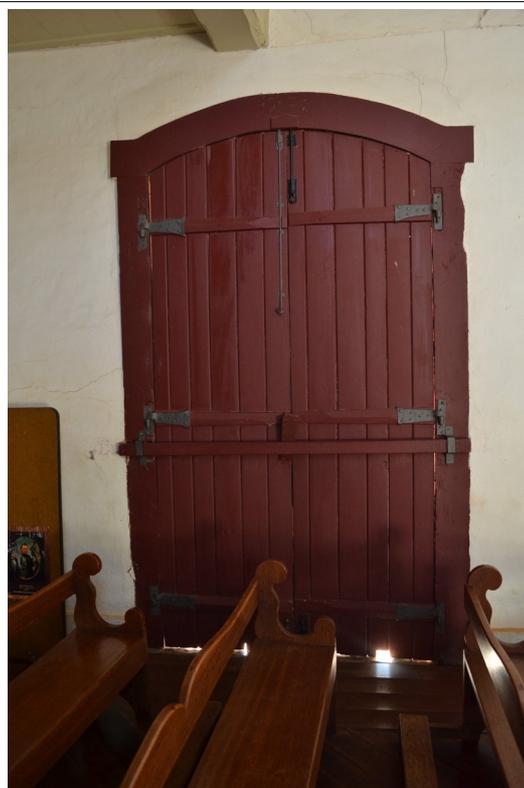
Figura 14 – Vista lateral esquerda da capela.  
Fonte: CPPC.

Figura 15 – Vista das travas internas da porta lateral esquerda. Fonte: CPPC.

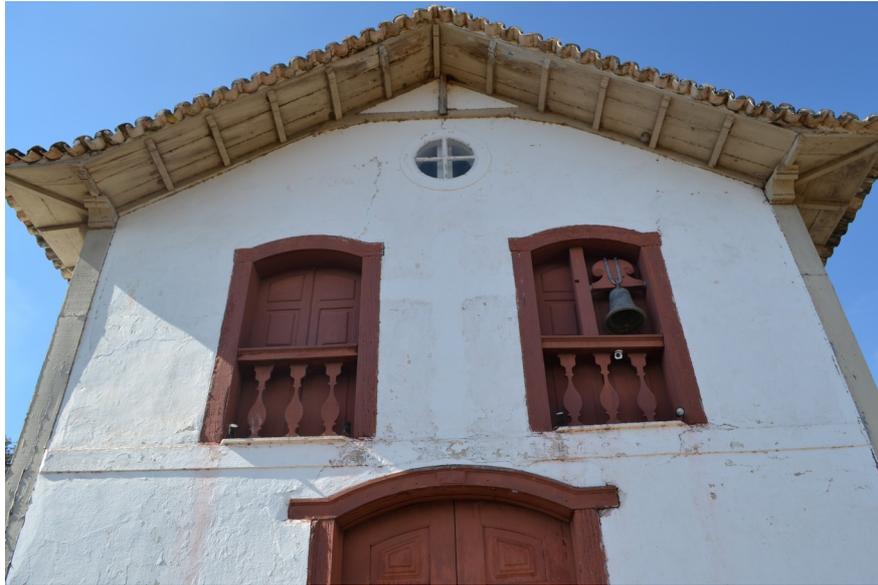
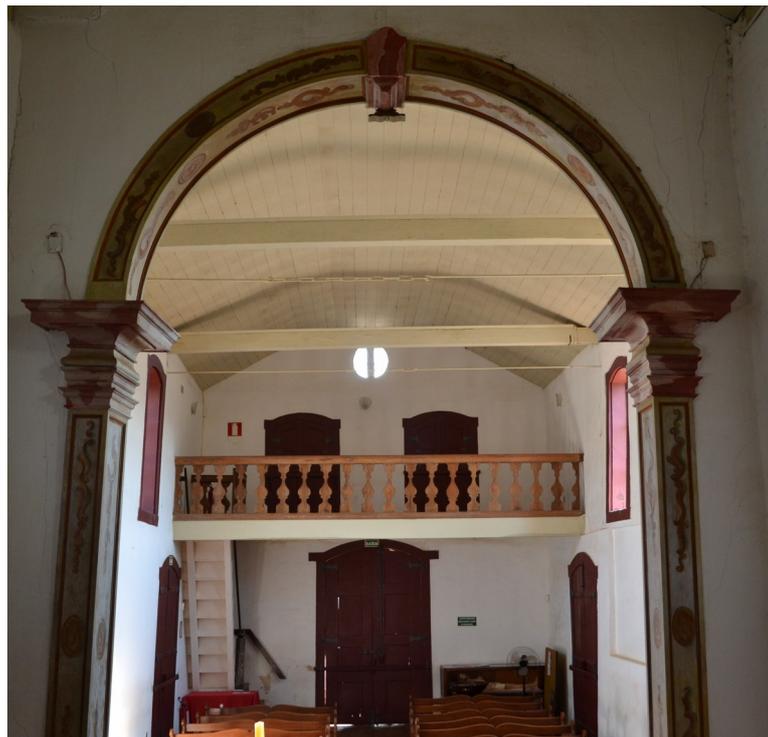
As janelas do coro apenas são fechadas com trancas e tramelas de madeira, sendo que duas pequenas portas se abrem destas e não possuem vidros ou grades que bloqueiem a entrada. No coro há também um pequeno óculo, mas os vidros deste são de encaixe o que dificulta o acesso. Ou seja, se as janelas do coro forem acessadas pelo lado de fora, podem ser transportadas por essas aberturas. Não é incomum intrusão com este *modus operandi*. Recentemente foi devolvida a padroeira da capela de Nossa Senhora do Rosário de Prados, furtada na década de 1980, após meliantes terem entrado na igreja pela janela da torre sineira, com o auxílio de uma escada. Estes saíram do interior da Capela pela janela da sacristia, com a padroeira do templo e outras duas peças, simplesmente ao removerem a trava da janela. Se esta possuísse algum outro mecanismo de tranca a saída do templo teria sido dificultada.

Figura 16 – Vista das janelas do coro na fachada frontal. Fonte: CPPC.

Figura 17 – Vista da capela e do coro pelo arco do cruzeiro. Fonte: CPPC.

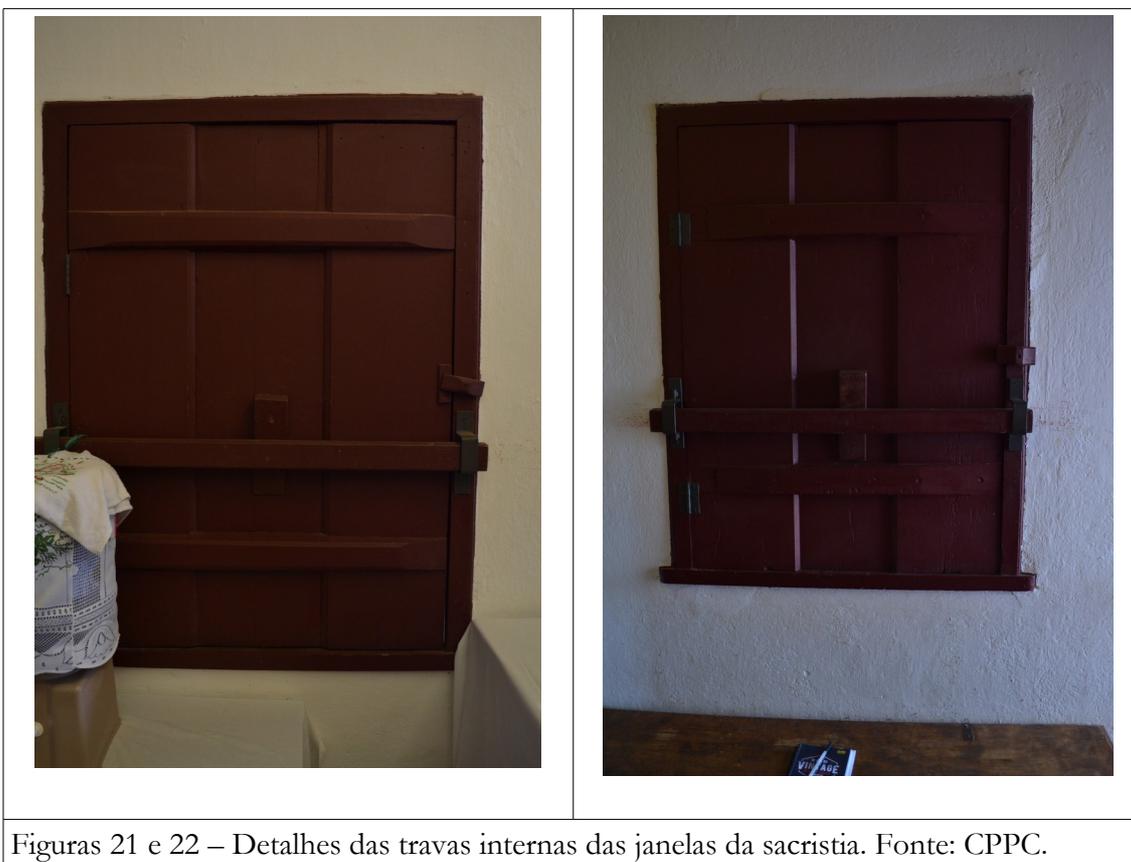
As duas janelas da sacristia também são fechadas apenas por travas e tramelas de madeira.

Figuras 21 e 22 – Detalhes das travas internas das janelas da sacristia. Fonte: CPPC.

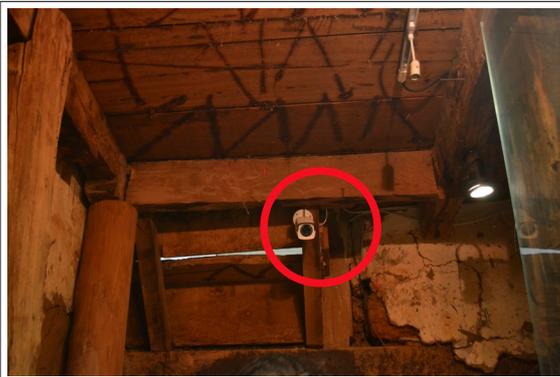
Na sacristia e na parte posterior do altar foi verificada a presença de uma câmera atrás do altar, uma câmera próxima a escada que sobe para o altar e dois alarmes de presença.

Figuras 23, 24, 25 e 26 – Câmera na sala posterior ao retábulo; câmera da sacristia; sensores de presença na sacristia – respectivamente. Fonte: CPPC.
