Promotoria Estadual de Defesa do Patrimônio Cultural e Turístico

NOTA TÉCNICA nº 110/2013

- I. **Objeto:** Igreja do Rosário.
- II. **Localização:** Praça Salvador Lourenço.
- III. **Município:** Piedade do Rio Grande.
- IV. **Objetivo:** Análise da ocorrência de descaracterização do imóvel.
- V. **Considerações preliminares**

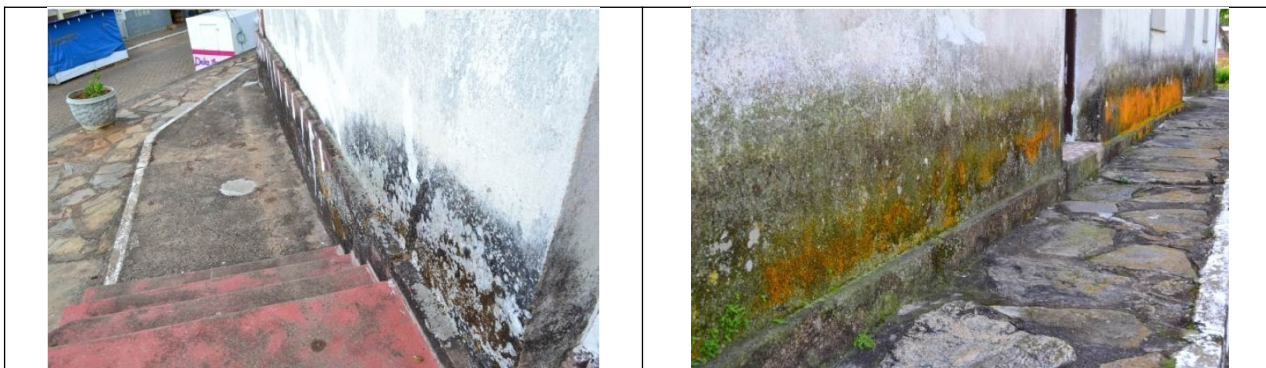
No laudo é informado que o imóvel apresenta pequenos danos na estrutura causados pela ação das intempéries, principalmente na base das paredes e insetos xilófagos em alguns trechos, sobretudo na fachada posterior. A cobertura possui algumas telhas deslocadas e com manchas de fungos, sendo necessária revisão. Nas alvenarias há presença de umidade ascendente na base com proliferação de fungos. O piso interno em ladrilho hidráulico apresenta peças faltantes e danificadas, que devem ser trocadas por exemplares similares. Há algumas esquadrias com pinturas ressecadas, partes faltantes e apodrecimento na base, devido à umidade, e janelas em guilhotina que necessitam de lubrificação do sistema de abertura, uma vez que se encontram emperradas. As pinturas apresentavam ressecadas e com partes faltantes. O piso de madeira apresenta pontos com ação de insetos xilófagos. O passeio externo à igreja apresenta muita sujeira, causada principalmente pela proliferação de fungos. Os forros originais em madeira encontrados na nave e capela-mor apresentam pontos com manchas de umidade. Não há presença de instalações de prevenção e combate a incêndio, indicações de saídas de emergência e nem sistema de alarme. O documento ainda indica a necessidade de estudos de prospecção, a ser realizada por profissional habilitado, nos elementos artísticos integrados.

Figuras 07 e 08 – Manchas de umidade ascendente junto à base das alvenarias da edificação.

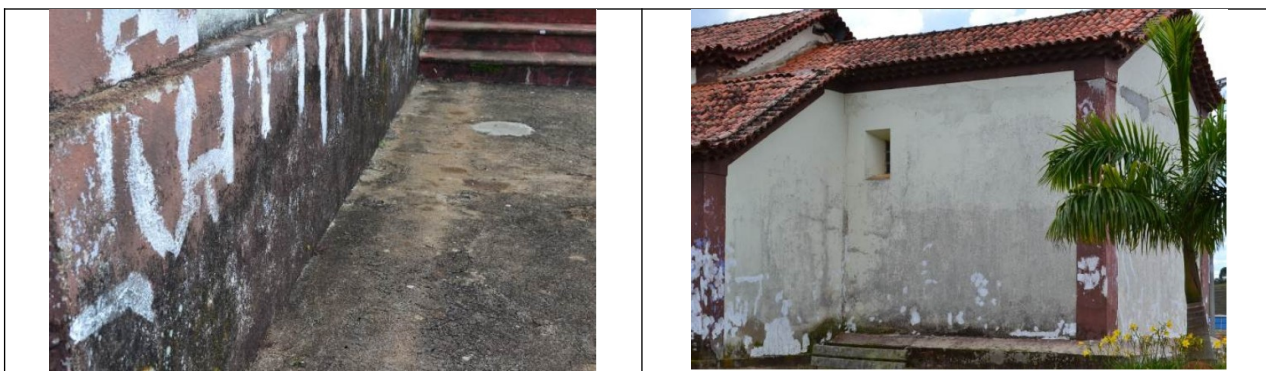
Figura 09 – Presença de fungos junto ao embasamento e ao passeio externo da edificação.

Figura 10 – Manchas de umidade e desgaste na pintura das paredes.

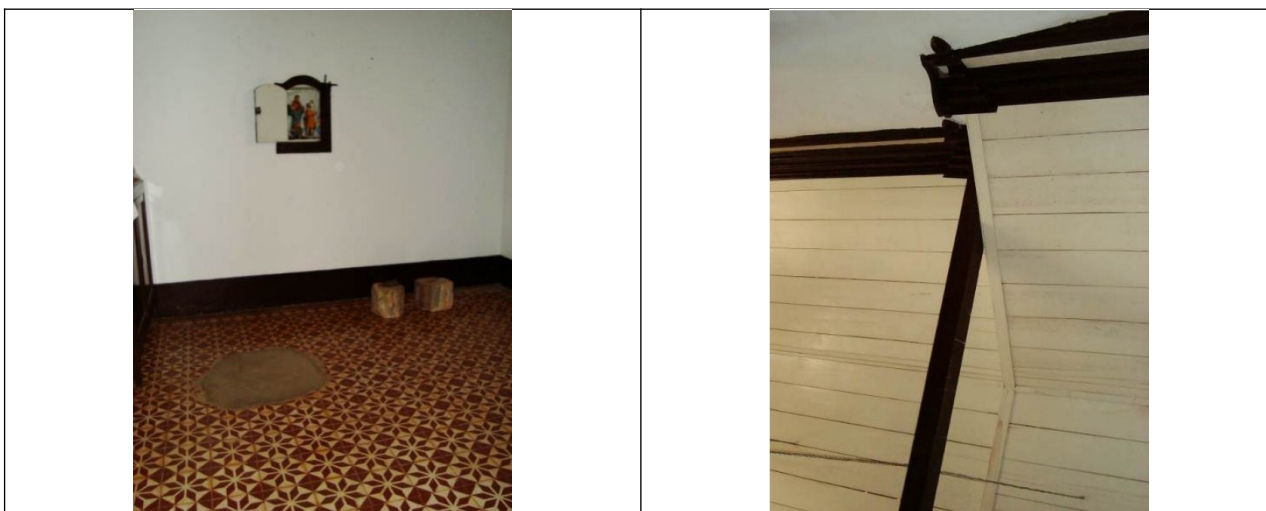
Figura 11 – Piso interno em ladrilho hidráulico com peças faltantes.

Figura 12 – Mancha de umidade no forro da nave.

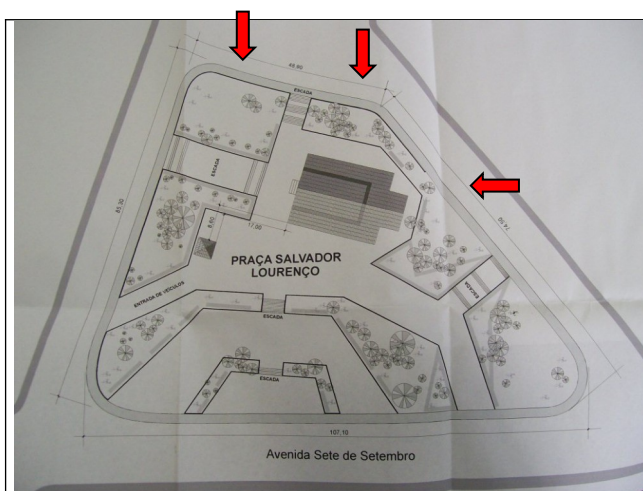
Comparando-se as imagens existentes anteriores à intervenção com a situação atual, verificou-se que a construção das arquibancadas foi realizada no encontro da via pública com a lateral esquerda nos fundos da praça, havendo supressão de parte do jardim, da arborização e impermeabilização grande área. Verificou-se também que a referida arquibancada aproximou-se bastante da lateral direita e dos fundos da igreja.

Figura 13 – Planta da praça anterior à intervenção. Em destaque, locais onde foram construídas as arquibancadas. Fonte: Dossiê de tombamento de 2006.

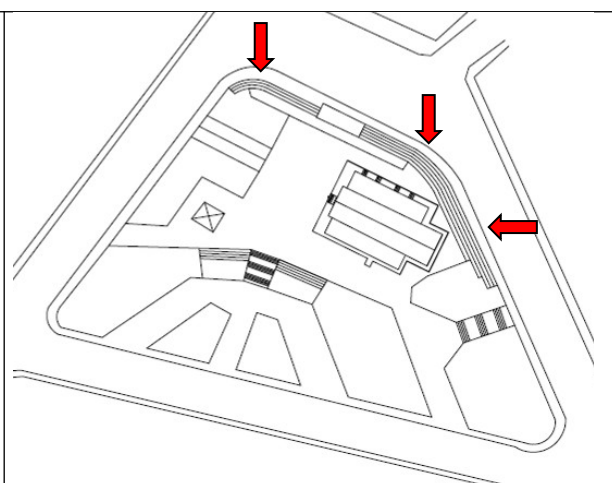
Figura 14 – Planta da praça posterior à intervenção. Em destaque, locais onde foram construídas as arquibancadas. Fonte: Dossiê de tombamento de 2012.

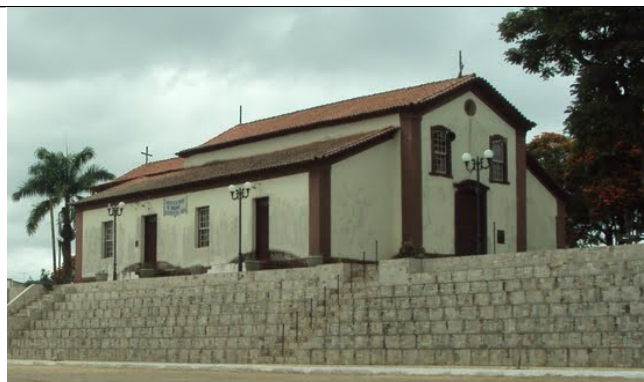
Figura 14 – Lateral esquerda posterior à intervenção.

A implantação da arquibancada na lateral esquerda e fundos da edificação descaracterizou o entorno da edificação e houve uma importante alteração da paisagem, uma vez que houve substituição da área ajardinada por degraus impermeabilizados e bastante áridos. Além disso foi uma intervenção irregular uma vez que não houve aprovação prévia do Conselho Municipal de Patrimônio Cultural, necessária por se tratar de área tombada.

- Objetivando a redução do impacto visual causado pela inserção da arquibancada junto à lateral esquerda e fundos da praça / edificação, sugere-se que a pavimentação das arquibancadas seja substituída por material menos reflexivo, ou seja, com tons mais escuros e textura fosca. Sugere-se também que a área da arquibancada seja intercalada por trechos ajardinados, reduzindo o impacto visual e tornando o local menos árido.

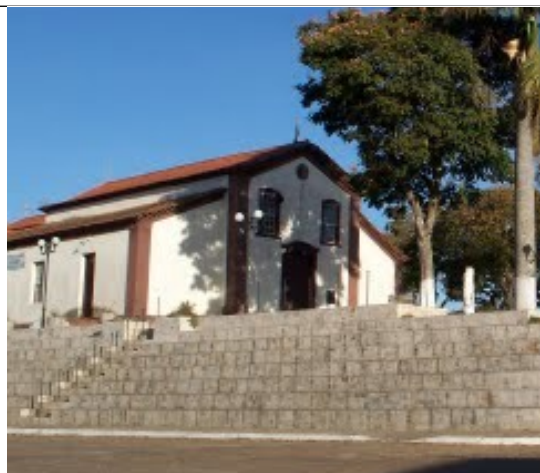
Figura 14 – Vista frontal posterior à intervenção.

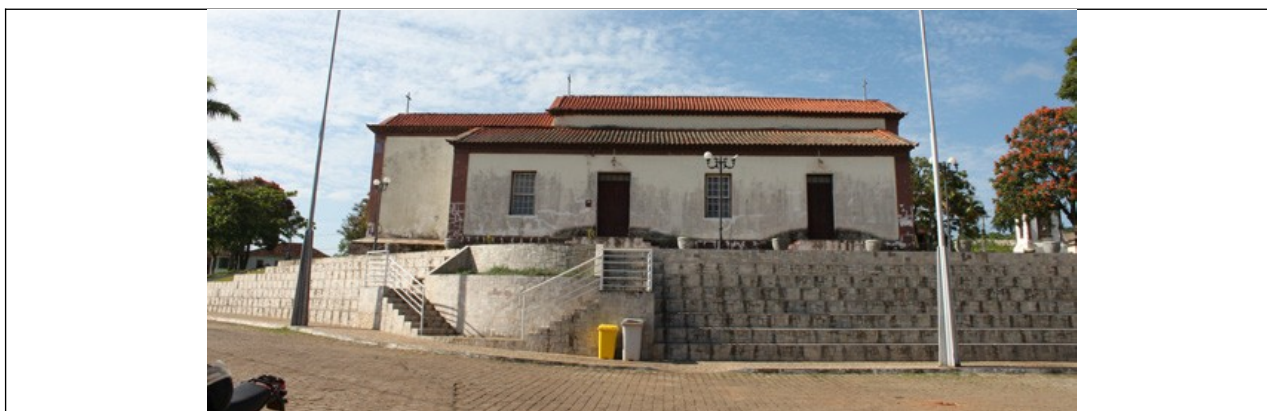
Figura 15 – Vista geral da intervenção.

- Deverá ser previsto tratamento paisagístico para o local, não contemplado no projeto de restauração, prevendo também a inserção de mobiliário urbano (bancos, lixeiras, posteamento, etc) padronizados e adequados ao local. A elaboração do projeto e a execução do mesmo deverá ser financiada pela prefeitura municipal, como contrapartida da obra realizada na área protegida, sem prévia análise do Conselho de Patrimônio Cultural.

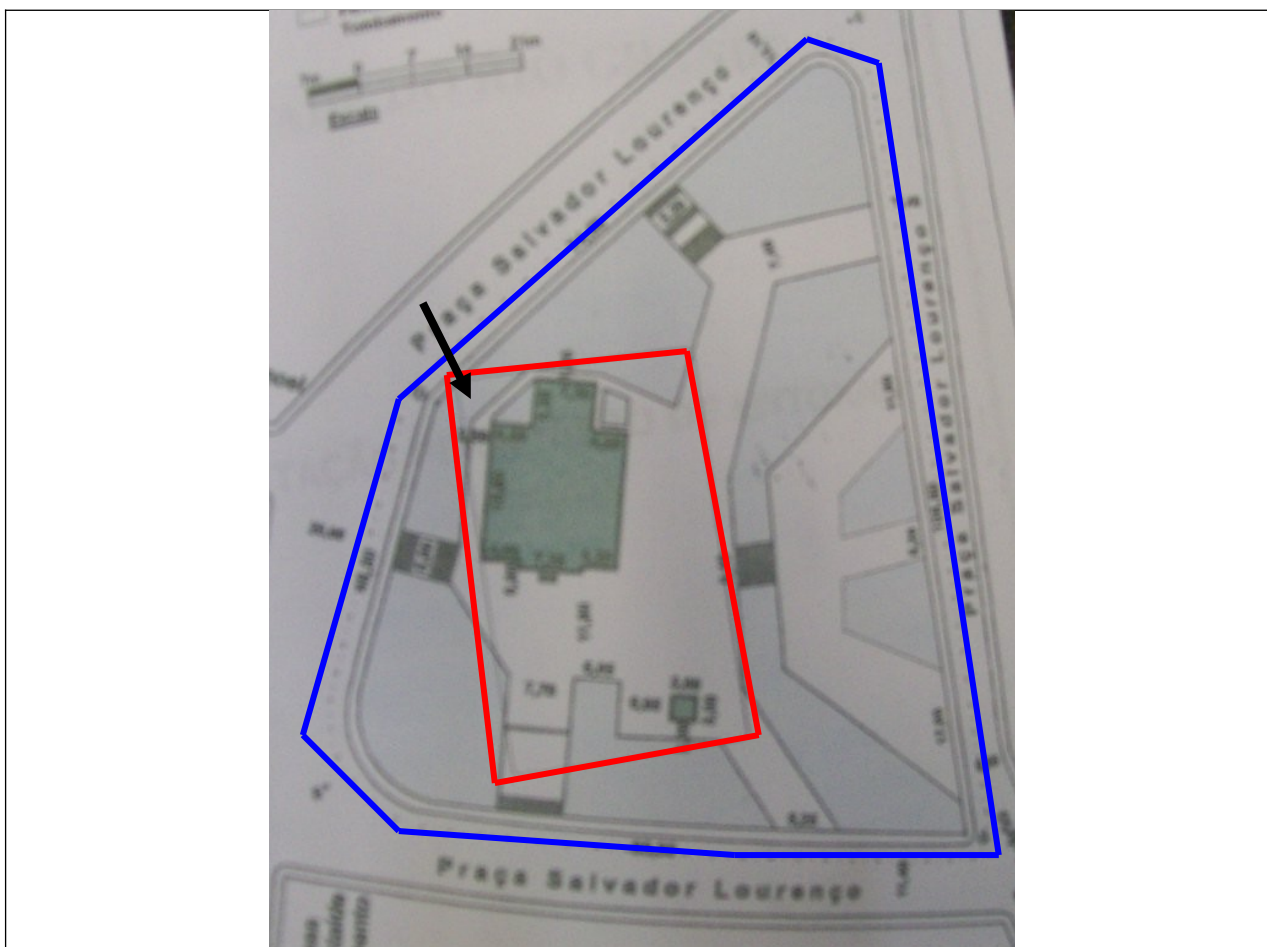
Em análise ao mapa do perímetro de tombamento e de entorno de tombamento constante no Dossiê de Tombamento elaborado em 2006 e encaminhado ao Iepha para análise, verificou-se que parte da intervenção ocorreu em área inserida no perímetro de tombamento (lateral esquerda e fundos) e os demais trechos encontram-se inseridos no perímetro de entorno de tombamento, que inclui toda a praça. Portanto, a análise prévia do Conselho de Patrimônio Cultural seria necessária, uma vez que a intervenção se deu em área protegida por tombamento municipal.

Figura 16 – Perímetro de tombamento em vermelho e de entorno em azul. Em destaque, local da intervenção em área tombada. Fonte: Dossiê de tombamento de 2006.

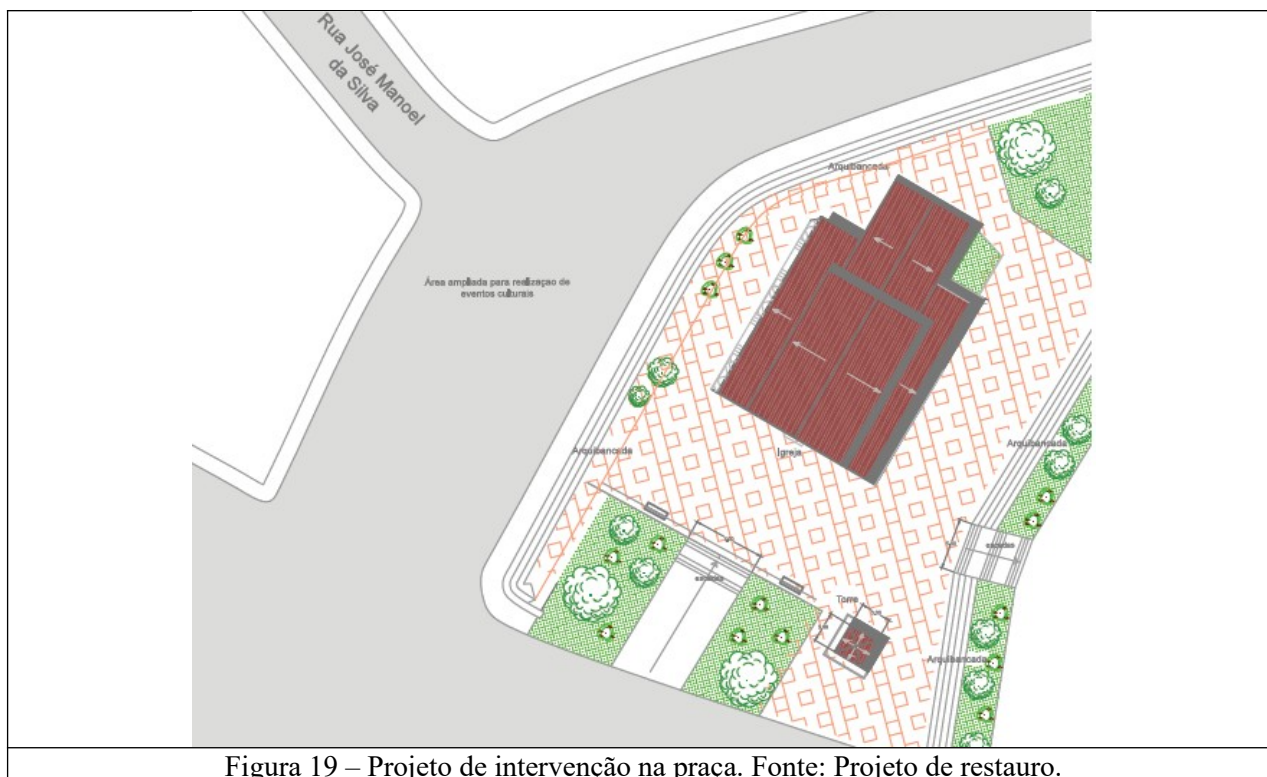
O projeto contempla solução das patologias existentes na edificação e no terreno do entorno da mesma. Verificou-se que é prevista a alteração de parte do traçado da praça, com redução das arquibancadas existentes na lateral direita, reduzindo a área ajardinada. Prevê como intervenção complementar, proposta de substituição do piso que faz parte da praça por um piso de pelo menos um 50% de permeabilidade para evitar posteriores problemas de umidade.

Figura 19 – Projeto de intervenção na praça. Fonte: Projeto de restauro.

O projeto de restauração proposto reduzirá, em parte, o impacto causado pela construção da arquibancada na lateral esquerda e fundos da praça, uma vez que haverá redução da arquibancada e maior distanciamento entre esta e a igreja. Além disso, o projeto proposto prevê alteração no traçado da praça, com redução da área ajardinada, e troca do piso existente por piso 50 % permeável.
