MINISTÉRIO PÚBLICO DO ESTADO DE MINAS GERAIS
Promotoria Estadual de Defesa do Patrimônio Cultural e Turístico

LAUDO DE VISTORIA n° 14/2009

Foi solicitada pela Promotoria Estadual de Defesa do Patrimônio Cultural e Turístico a realização de vistoria técnica no imóvel Casarão do Rosário, localizado no distrito de Pinheiros Altos, município de Piranga, com a finalidade de verificar o cumprimento do TAC firmado entre a Promotoria e a Prefeitura Municipal de Piranga.

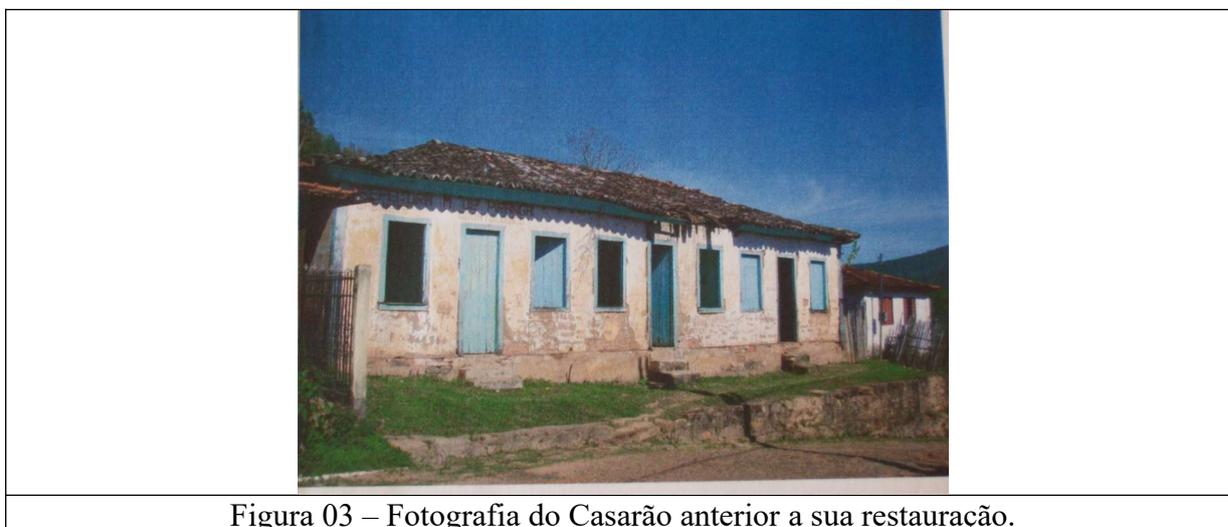
Figura 03 – Fotografia do Casarão anterior a sua restauração.

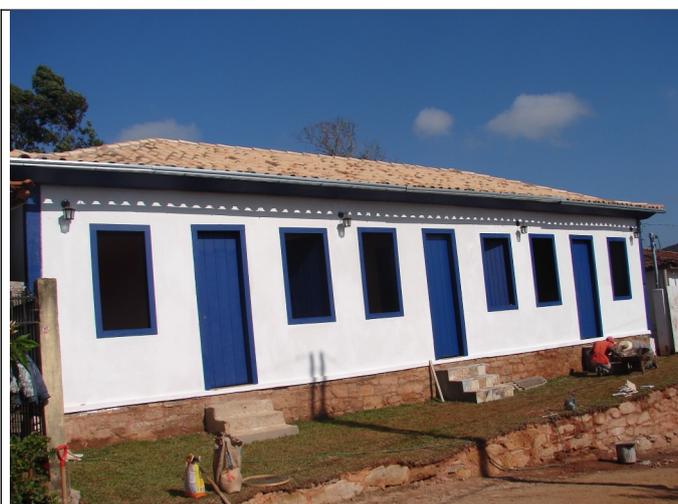
3 – Quanto às esquadrias, o projeto de restauro sugere manutenção dos materiais atualmente existentes, desde que estejam em bom estado de conservação. Caso contrário, deverão ser feitas próteses, com madeira idêntica ou de características similares. Pelas fotografias enviadas foi verificado respeito ao projeto, **ocorrendo alteração apenas na esquadria no banheiro (J7)**. No projeto a J7 tem a dimensão de 78x140 e seria restaurada. Entretanto, a peça foi substituída por outra de modelo máximo ar, com dimensões reduzidas, provavelmente devido a necessidade de privacidade dos usuários dos banheiros.

Figura 04 – Fachada principal finalizada.

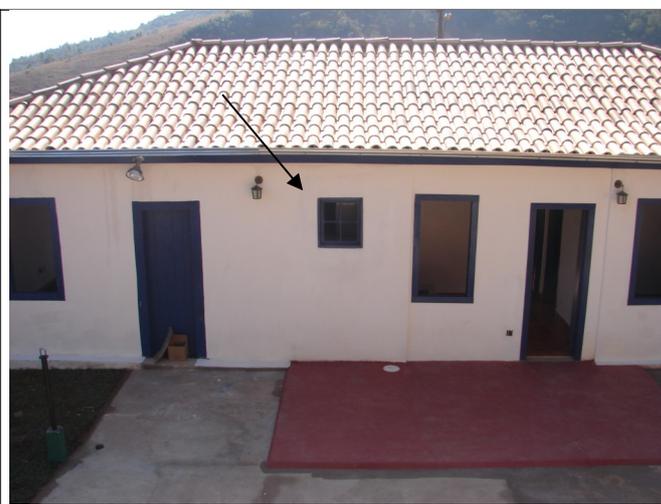
Figura 05 – Fachada dos fundos onde se percebe a alteração da janela do banheiro (seta).

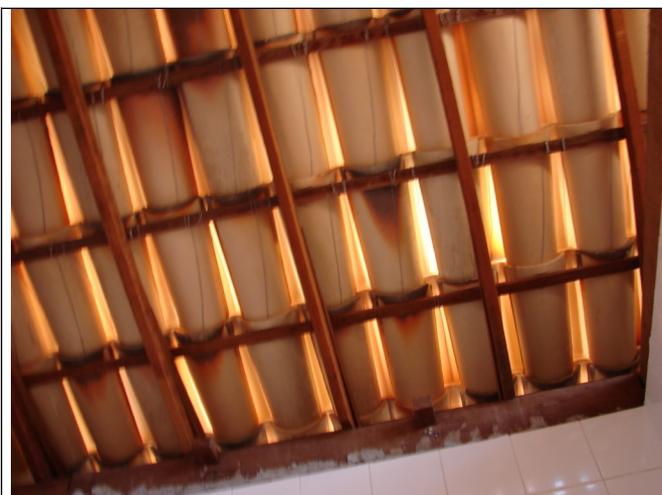
4 – O projeto de restauração prevê a substituição total da estrutura da cobertura e avaliação do estado de conservação das telhas, descartando as deterioradas e aproveitando as em bom estado de conservação como capas. Durante as obras, foi provavelmente verificada a inviabilidade de aproveitamento das telhas, pois foram substituídas em sua totalidade por material similar. O desenho da cobertura respeita o original. Nas fotografias verifica-se que as calhas estão sendo instaladas, **mas não são de PVC, conforme especificado em projeto, e sim galvanizadas.**

Figura 06 – Vista do telhado com telhas novas.

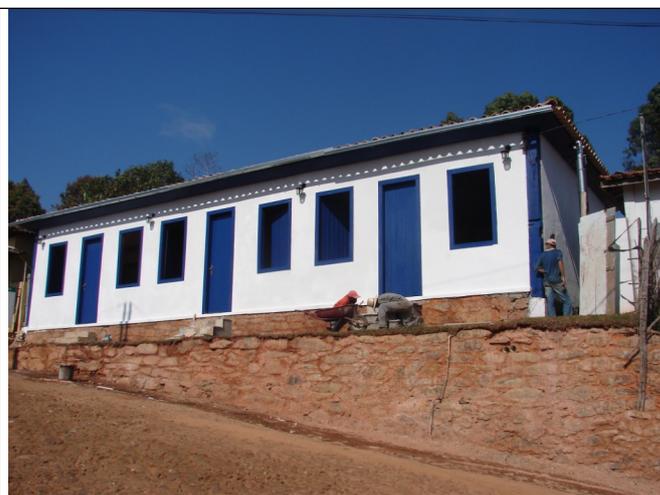
Figura 07 - Vista da calha já instalada na fachada frontal.

- Conclusão da instalação da calha e dos condutores. Sugere-se a pintura dos mesmos para a proteção do material e composição da fachada,
- Instalação de mobiliário e início da utilização do espaço. A preservação é de suma importância para a perpetuação do bem e uma das formas de preservar é atribuir um uso ao imóvel , a fim de incorporá-lo ao cotidiano dos habitantes da cidade,

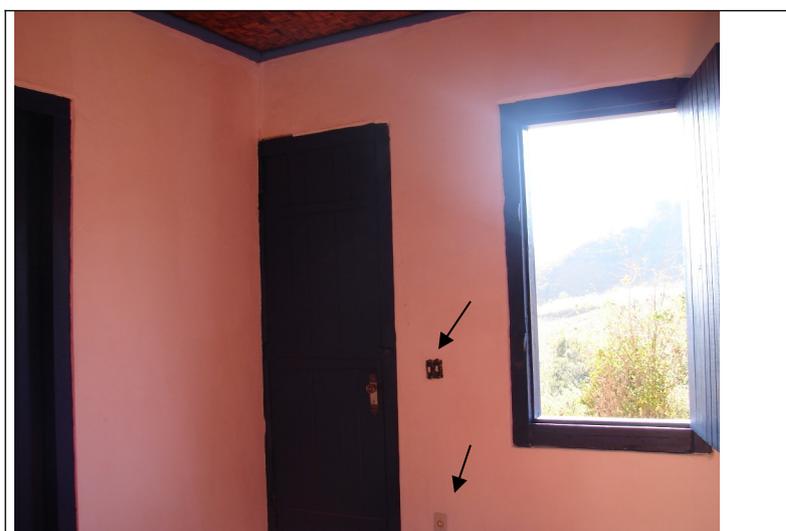
5 – Segundo o projeto de restauro, nas instalações elétricas é proposta “uma intervenção mínima, evitando, sempre que possível, a perfuração e abertura de rasgos nas paredes preexistentes. Optou-se pelo embutimento de eletrodutos horizontais em rodafornos e rodapés eletrificados” sendo que apenas os eletrodutos verticais seriam embutidos nas paredes. Entretanto, o que se verificou nas fotografias apresentadas é que **não há eletrodutos embutidos nos rodapés; para execução das instalações elétricas foram “rasgadas” as paredes tanto no sentido vertical quanto no horizontal. Foram utilizados diferentes modelos de acabamentos dos pontos elétricos, o que descaracteriza a edificação. Além disso, não consta no projeto de restauro o projeto elétrico para verificação do cumprimento do mesmo.**

Figura 08 - Diferentes modelos de acabamentos dos pontos elétricos.

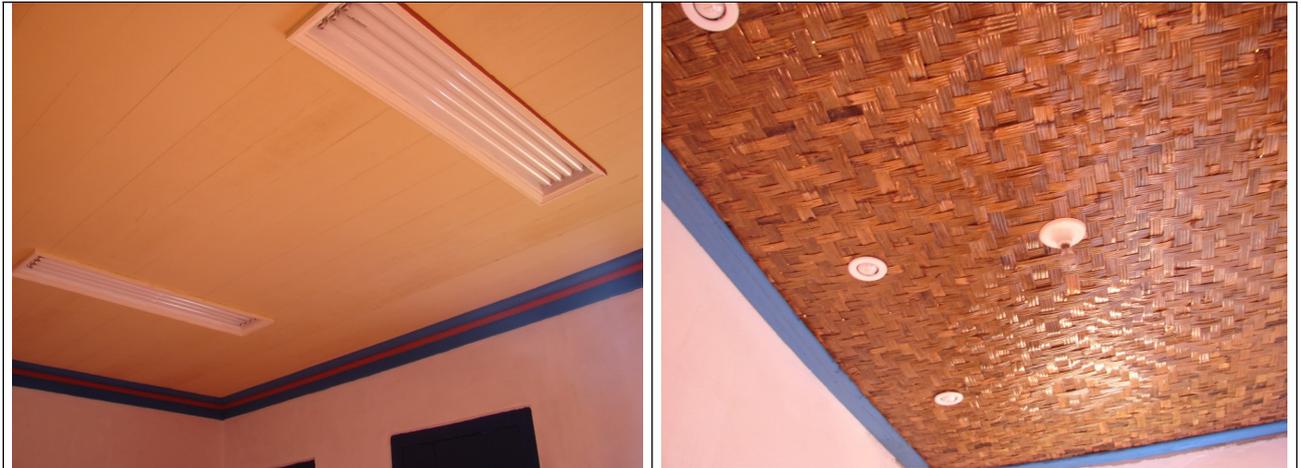
Foram instaladas luminárias embutidas incandescentes e fluorescentes, entretanto, devido à ausência do projeto elétrico, não é possível verificar se houve respeito às especificações.

Figuras 09 e 10 – Luminárias embutidas nos forros.

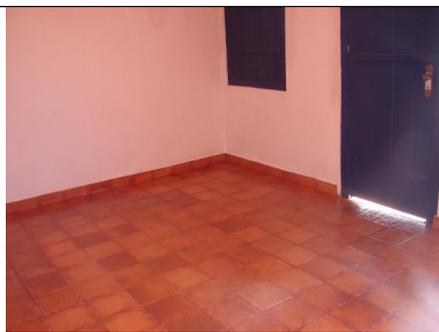
6 – Pisos : No projeto são especificados pisos em tabuado de madeira e piso em tijoleira cerâmica 25 x 25 para as áreas frias (cozinha e banheiro). Externamente, as especificações de projeto são concreto aparente para o piso do anfiteatro e seixos rolados para o palco. Através das fotografias, **verifica-se que houve instalação do piso de tijoleira cerâmica na maior parte dos ambientes, contrariando as especificações do projeto, onde este revestimento seria instalado apenas nas áreas frias. Há piso tabuado de madeira apenas no salão de eventos, em conformidade com o projeto. Na área externa não foi instalado o piso de seixos, conforme especificado em projeto, estando toda área revestida com concreto aparente.**

Figura 11 – Piso em tijoleira cerâmica com rodapé do mesmo material.

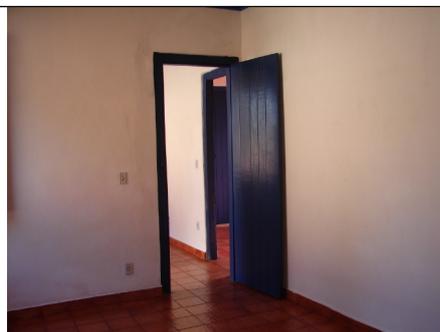
Figura 12 – Piso em tijoleira cerâmica na recepção, cozinha e corredor.

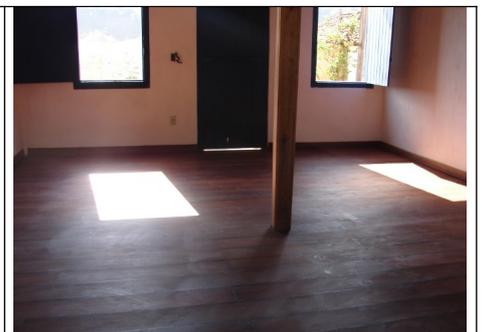
Figura 13 - Piso em tabuado de madeira no salão de eventos.

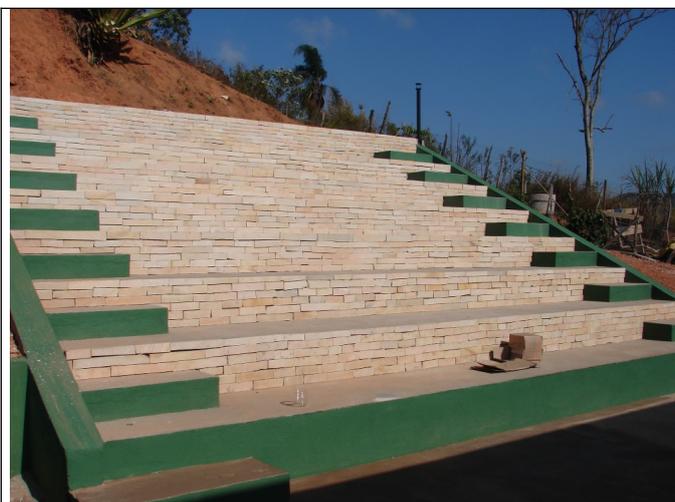
Figura 14 - Imagem da arquibancada com espelhos de pedra e pisos de concreto aparente.

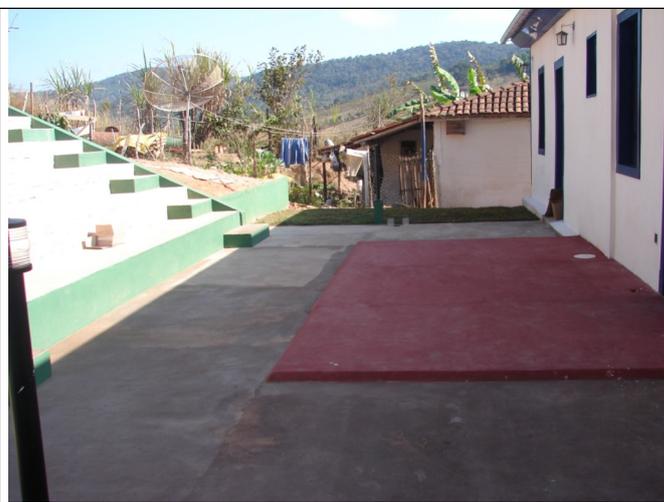
Figura 15 - Área externa e do palco com piso de concreto aparente.

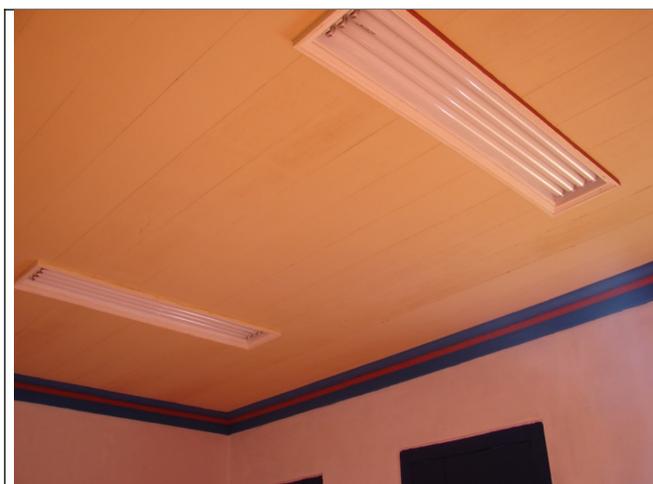
7 – Quanto aos forros, foram especificados no projeto de restauro a instalação de forro tabuado de madeira nos ambientes mais nobres, forro de esteira trançados na cozinha e corredor e forro de treliça de madeira nos banheiros. Nas fotografias enviadas não são especificados os ambientes, não sendo possível afirmar se houve respeito integral ao especificado no projeto em todos os ambientes. Entretanto, pode-se afirmar que **houve instalação do forro de esteira de taquara no salão de eventos e na recepção, contrariando o projeto, onde era proposta a instalação de forro em tabuado de madeira.**

Figura 16 – Forro de tabuado de madeira.

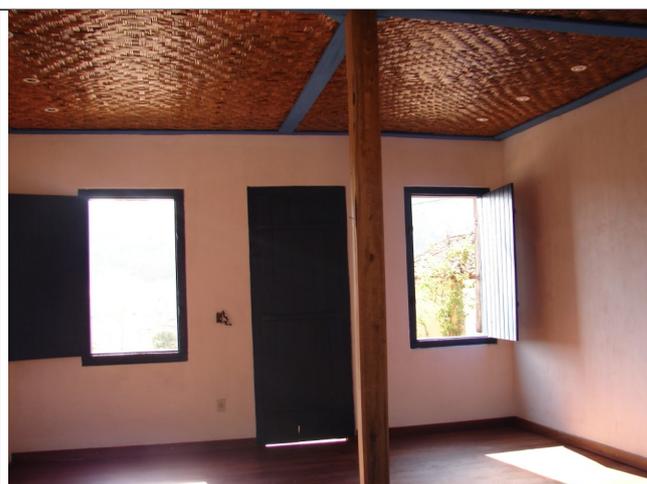
Figura 17 – Forro de esteira trançado no salão de eventos.

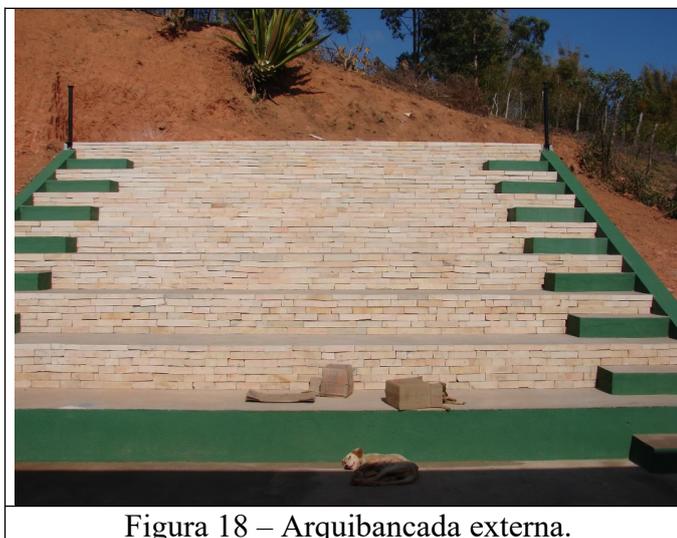
8 – Há fotografia da construção da arquibancada da área externa e houve respeito ao projeto com a utilização de pedras e concreto.

Figura 18 – Arquibancada externa.

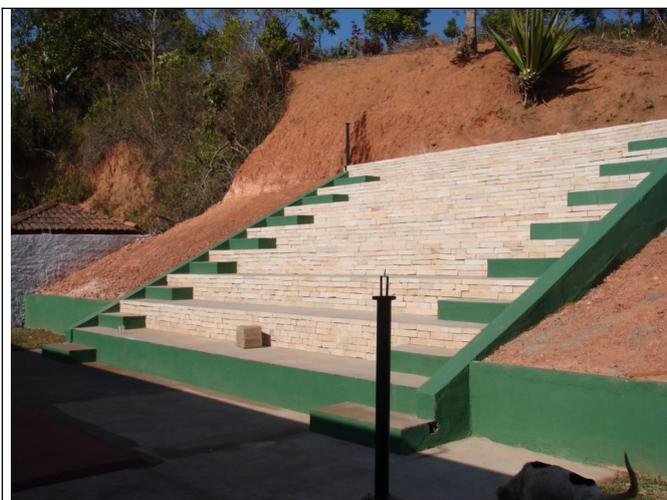
12 – Em análise às fotografias, foi verificado **que não houve tratamento paisagístico adequado para a área externa nos fundos da edificação**. Segundo o projeto, estão previstos para a área o plantio de gramíneas, arbustos e árvores de grande porte, preferencialmente frutíferas. Junto à fachada frontal foi realizado o plantio de gramíneas.

Figura 19 - Ausência de paisagismo nos fundos da edificação.

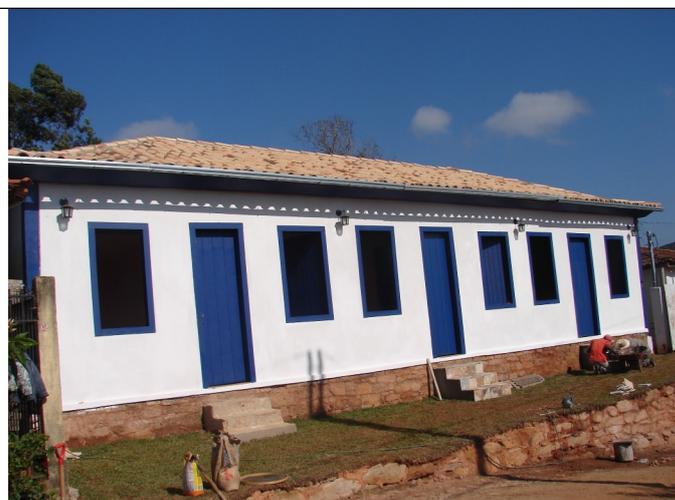
Figura 20 - Gramíneas junto à fachada frontal.
