MINISTÉRIO PÚBLICO DO ESTADO DE MINAS GERAIS
Promotoria Estadual de Defesa do Patrimônio Cultural e Turístico

LAUDO DE VISTORIA n° 09/2009

Imóvel Rua Benedito Valadares n° 29

Casa nº 02 da praça Cônego Felício

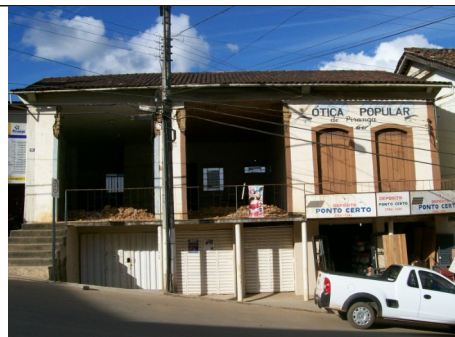
Figura 01 – Fachada principal do imóvel. (julho/08)

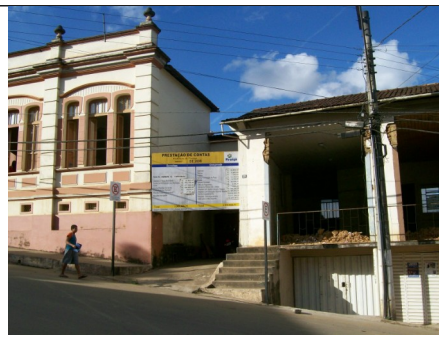
Figura 02 – Vizinhança entre o imóvel em questão e o prédio da Prefeitura, tombado pelo município. (julho/08)

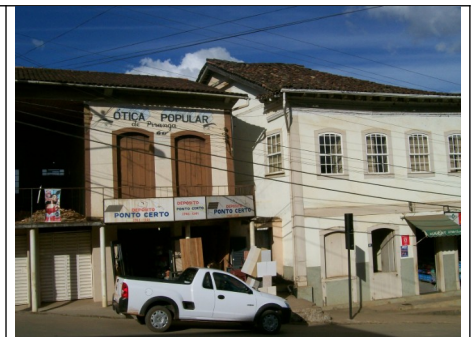
Figura 03 – Vizinhança entre o imóvel em questão e a farmácia Moraes, imóvel inventariado pelo município. (junho/2008)

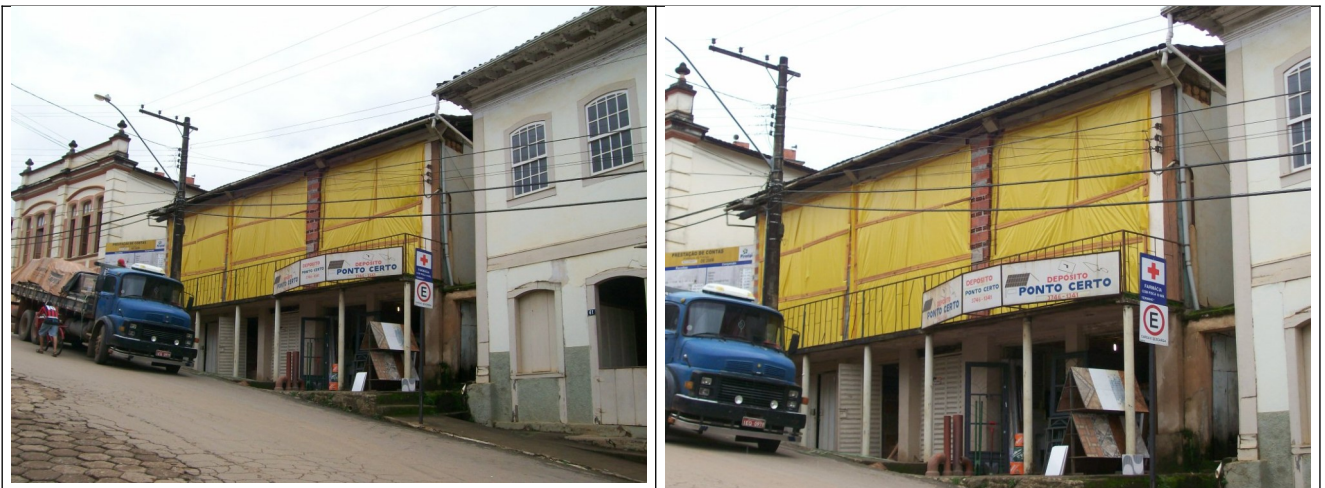
Em 16 de fevereiro de 2009, data da nova vistoria realizada no local, foi verificado que houve continuidade das obras no referido imóvel. Em julho de 2008 ainda permaneciam no local duas portas da fachada original do imóvel. No momento, toda a fachada frontal encontra-se descaracterizada e não há mais nenhuma porta da configuração original. Toda fachada está vedada por lona plástica amarela.

Figuras 04 e 05 – Imagens do imóvel com a fachada frontal totalmente descaracterizada.(fevereiro/2009)

Sugere-se que seja esclarecido o motivo da continuidade das obras, uma vez que as mesmas estavam paralisadas devido a uma determinação do Conselho Municipal de Patrimônio e o imóvel se encontra no perímetro de entorno de tombamento do prédio da Prefeitura, cuja ambiência deve ser preservada.

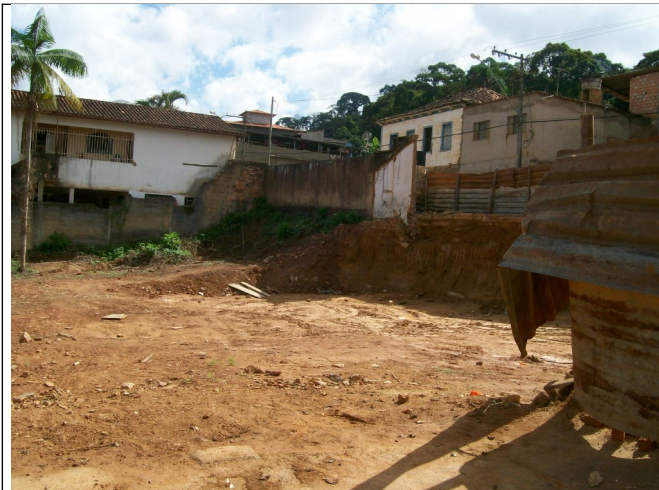
Figura 06 - Terreno limpo, após a demolição do casarão. (julho/08)

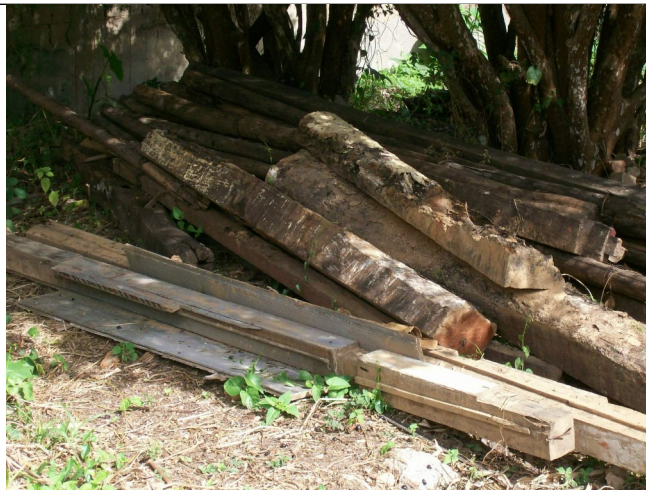
Figura 07 - Madeira remanescente que será utilizada na reconstrução. (julho/08)

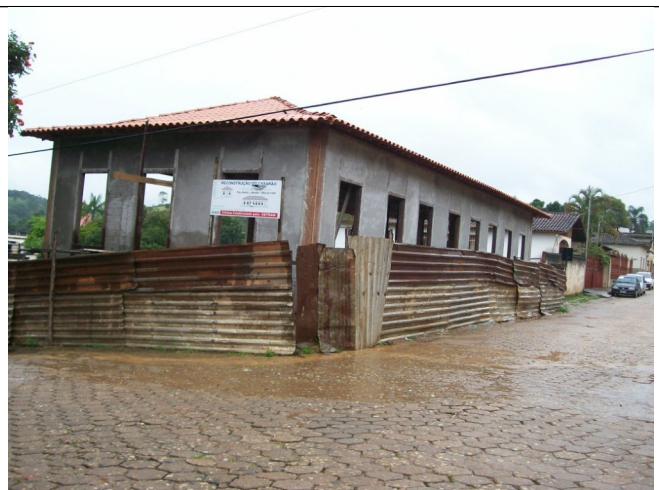
Em 16 de fevereiro de 2009, data da nova vistoria realizada no local, foi verificado que houve início da reconstrução do referido casarão. No local há placa de obra informando que a responsabilidade técnica do projeto e da execução da obra de reconstrução do casarão é do engenheiro Adalto L. Mendes – Crea 62118/D. Seguem fotos ilustrativas da situação encontrada.

Figura 08 – Casarão em reconstrução. (fevereiro 2009)

Sugere-se a colocação de informação em local claro e visível, logo na entrada do edifício, contendo informação de que aquela edificação é uma réplica da original, informando sobre o motivo da reconstrução da edificação. Se possível, disponibilizar plantas e fotografias da antiga edificação.

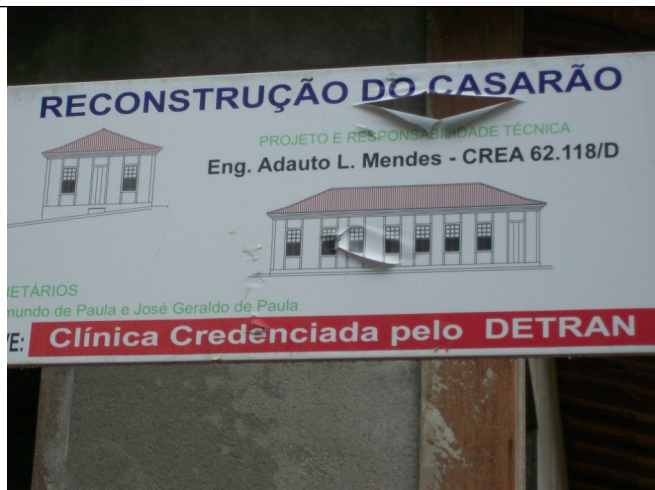
Figura 09 – Placa de obra (fevereiro/2009).

Sugere-se a verificação se o responsável técnico pelas obras possui atribuição para trabalhos envolvendo patrimônio cultural.
