**MINISTÉRIO PÚBLICO DO ESTADO DE MINAS GERAIS**  
**Promotoria Estadual de Defesa do Patrimônio Cultural e Turístico**

**LAUDO DE VISTORIA n° 11/2009**

Foi solicitada pela Promotoria Estadual de Defesa do Patrimônio Cultural e Turístico a realização de vistoria técnica no imóvel Igreja do Rosário, localizado no município de Piranga, com a finalidade de verificar o estado de conservação em que se encontra o imóvel e as medidas emergenciais para preservação.

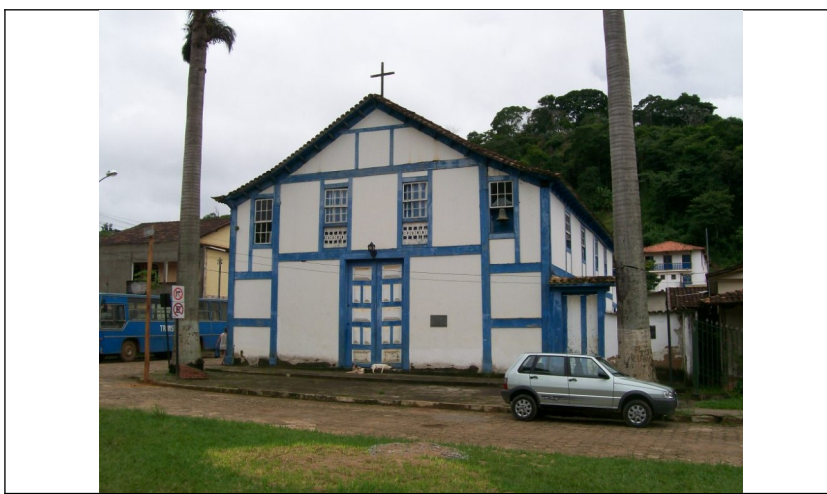
Figura 01 – Fachada frontal

A capela está situada em uma área plana, precedida de uma quadra livre, gramada. A fachada frontal apresenta duas janelas no coro, uma porta central avantajada.

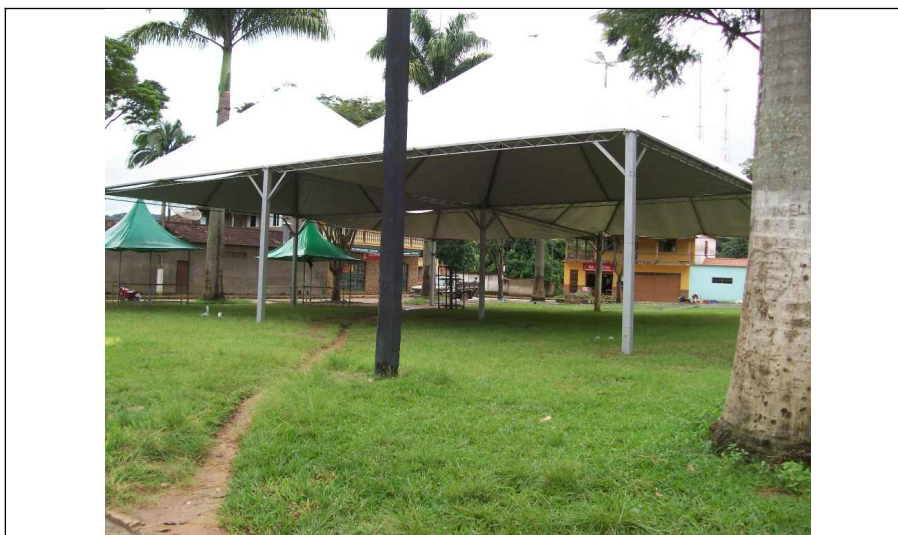
Durante a vistoria ao imóvel foi verificada a montagem de estrutura metálica coberta com lona na praça defronte ao imóvel para realização das festividades do carnaval.

Figura 02 – Estrutura montada na praça defronte a Capela para as festividades do carnaval.

- Após a descupinização e imunização, deve-se proceder a restauração dos elementos artísticos.
- Ao serem realizados eventos na praça defronte ao imóvel, sugere-se que haja vigilância permanente no imóvel no imóvel, buscando evitar danos ao bem. Durante a realização de eventos há grande movimentação de pessoas, o que pode causar impacto no imóvel protegido e expô-lo a furtos, incêndios e ações de vandalismo. Daí a grande necessidade de vigilância no local.

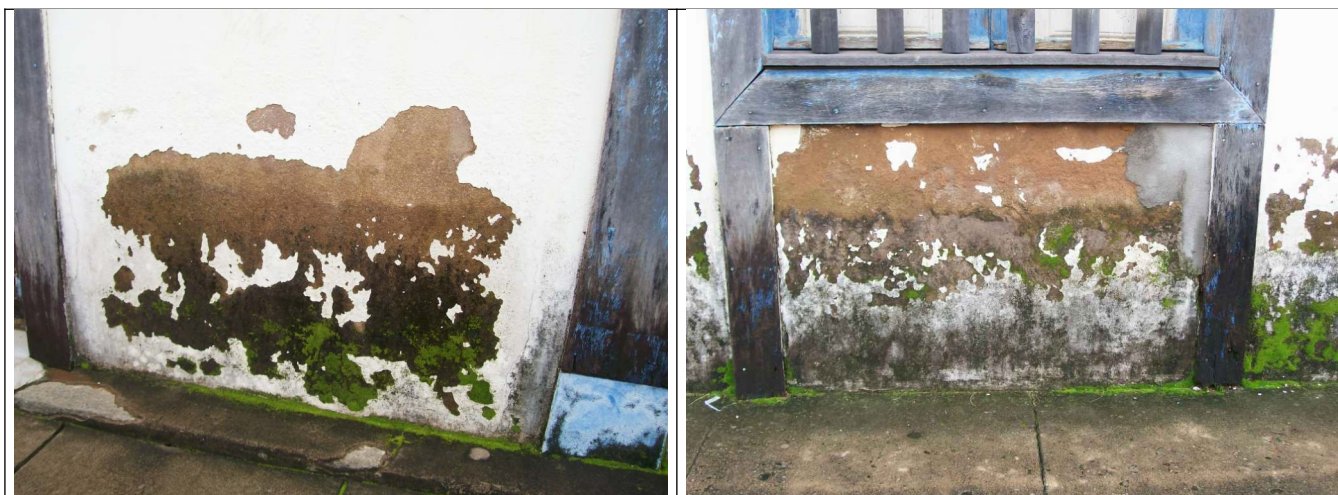
Na área externa da capela foi verificada a presença de umidade na parte inferior da alvenaria, onde há várias manchas, descolamento do reboco, da camada de tinta e existência de fungos e bolor em alguns trechos. Também foi verificada a presença de umidade em alguns trechos na parte interna da capela, também no trecho inferior das paredes.

Figuras 03 e 04 – Umidade nas alvenarias externas da edificação.

- Conhecer e identificar o fator causador da presença de água nas alvenarias e solução do problema. Verificar se a umidade vem do solo ou devido a falta de um sistema adequado de drenagem de água pluvial. Após a solução do problema, refazer o reboco onde se encontra deteriorado e realizar nova pintura,

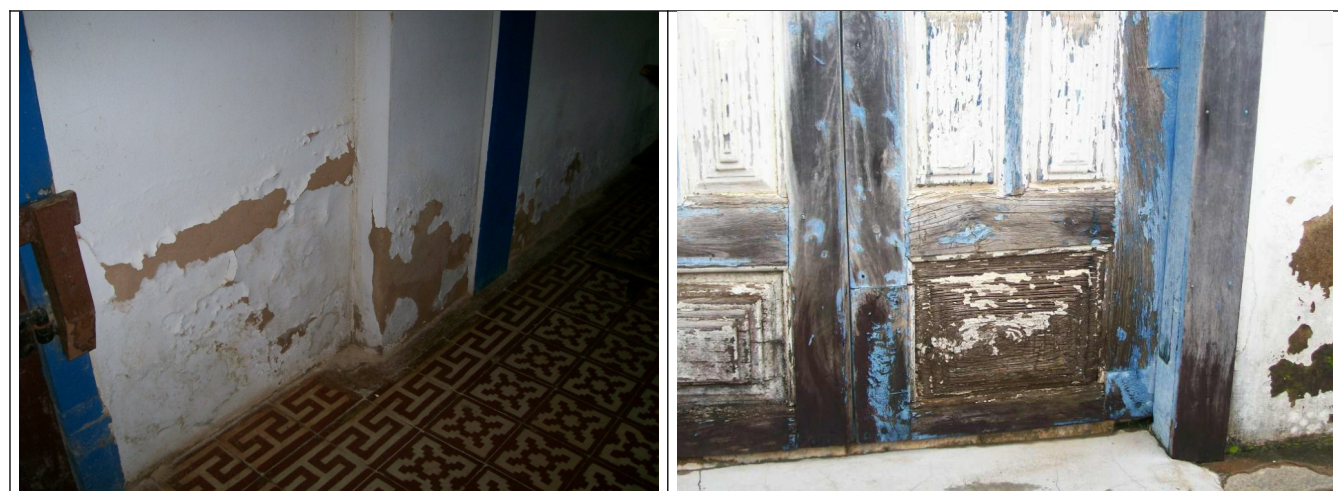
As esquadrias também se encontram danificadas pela ação das intempéries e apresentam descolamento da camada de pintura e apodrecimento de trechos, devido à umidade.

Figura 04 – Umidade nas alvenarias internas da edificação.

Figura 05 – Esquadrias com apodrecimento e descolamento da camada de tinta devido às intempéries.

- As esquadrias devem ser recuperadas. Deverá ser feita uma revisão de todas as esquadrias remanescentes, com substituição de peças danificadas e vidros quebrados ou inexistentes e as ferragens deverão ser recuperadas. Uma nova pintura deverá ser realizada,

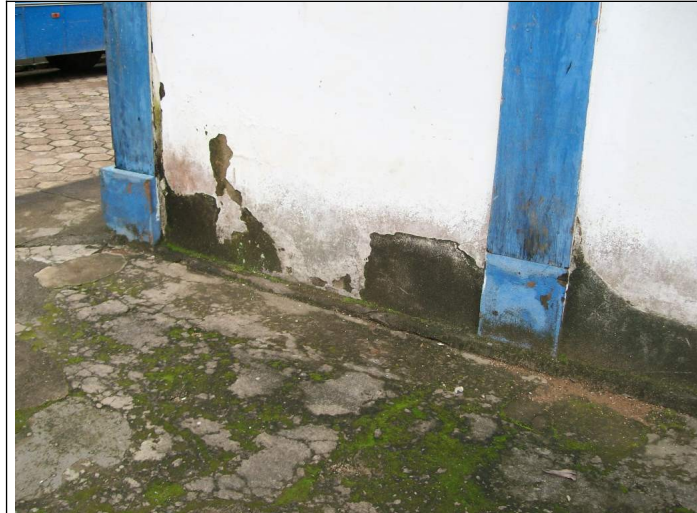
Verificou-se também que quase a totalidade dos pés de esteio foram substituídos por bases de concreto, o que nos leva a acreditar que o problema de umidade na base da edificação existe há algum tempo.

Figura 06 – Pés de esteio substituídos por base de concreto. Verifica-se também a umidade na calçada no entorno do imóvel.

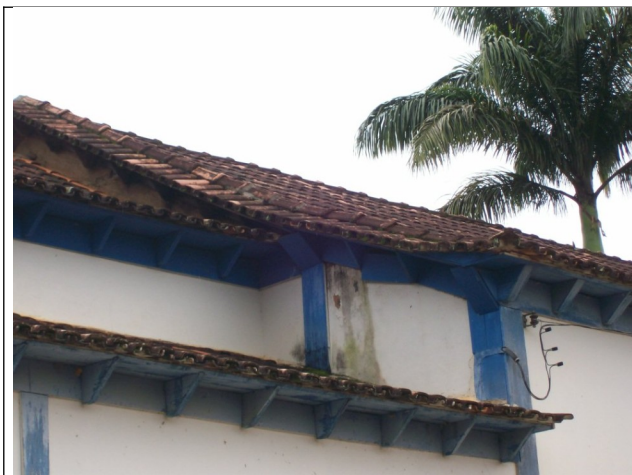
Foi verificada a existência de infiltração de água entre as águas do telhado na fachada lateral esquerda da capela, provavelmente ocasionada por telhas quebradas e/ou deslocadas ou falta de rufo na junção do telhado com a alvenaria. A água escorre pela parte interna da capela, danificando o forro e alvenaria. Pela fotografia abaixo, percebe-se que a umidade está próxima de instalação elétrica, o que expõe o imóvel a riscos de incêndio.

Figura 07 - Infiltração vista pelo lado externo da Capela.

- Cobertura - Como se sabe, a função do telhado é impedir a entrada das águas pluviais no interior do edifício e lançá-las o mais longe possível das paredes. Se isto não ocorre, inicia-se o processo de deterioração que pode levar o telhado e, conseqüentemente, o próprio edifício ao arruinamento total. Patologias em coberturas devem ser sanadas rapidamente, pois podem gerar vários outros problemas e destruições. Deverá ser feita revisão geral em todo madeiramento, telhas, calhas e rufos, com substituição de peças comprometidas e / ou em mau estado de conservação.

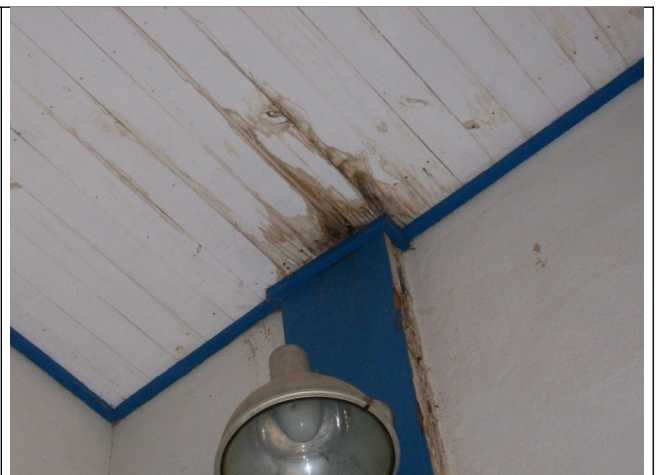
Figura 08 – Infiltração junto a parte elétrica e que está danificando o forro.

- Deverá ser feita uma revisão geral das instalações elétricas, com instalação de conduítes e retiradas das gambiarras elétricas. Deve-se evitar o contato direto da fiação elétrica com elementos de madeira, que são altamente combustíveis.

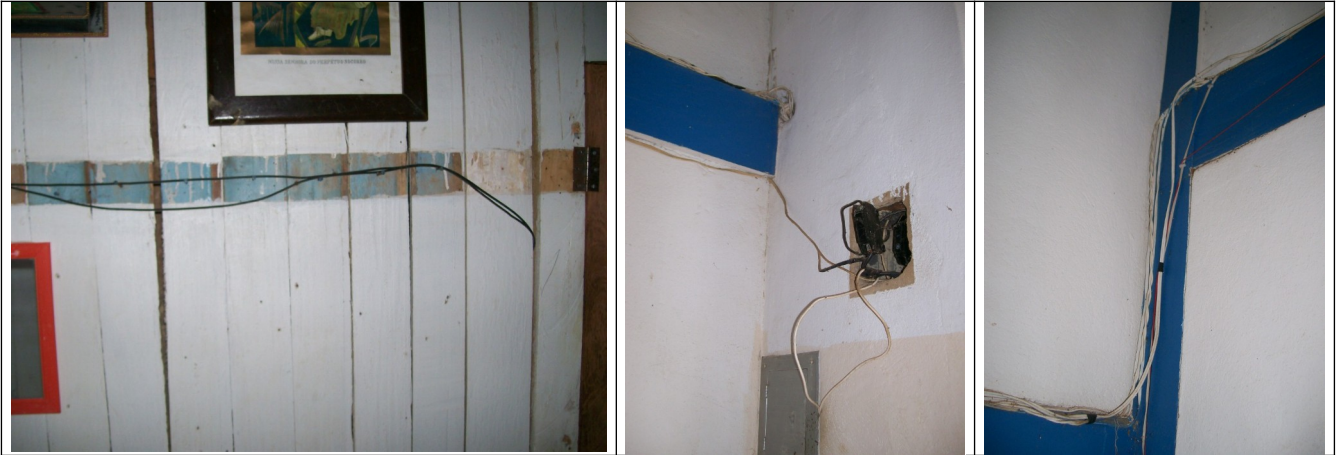
Foi verificada a presença de fiação exposta, sem conduítes, fixada diretamente na madeira, material combustível, o que expõe o imóvel a riscos de incêndios.

Figuras 09, 10 e 11 - Fiação exposta, sem conduítes, fixadas diretamente na madeira.

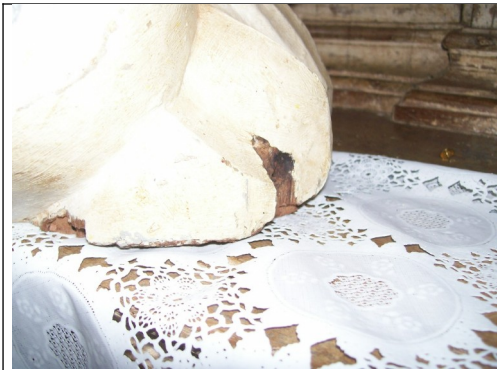
Foi verificado que há infestação geral de cupins em todos os elementos de madeira – bancos, colunas, pisos, esquadrias, guarda-corpos, altares e imagens. Há resíduos e excrementos de cupins em vários locais da capela.

Figura 12 – Cupins nas imagens.

- Deverá ser feita descupinização das madeiras do imóvel (forro, piso, elementos artísticos e decorativos, estruturas, etc) e proteção contra insetos xilófagos. As peças deterioradas deverão ser substituídas. Verificar se há infestação de insetos (formigas, cupins, etc) no terreno. Caso seja verificado, é necessário promover a desinfecção da área;

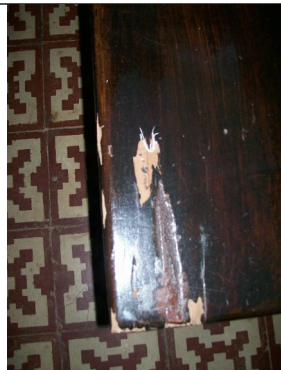
Figura 13 – Cupins nos bancos.

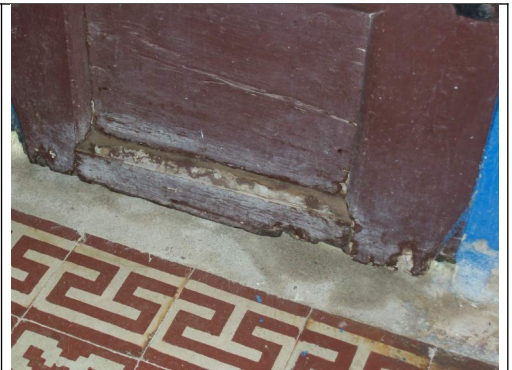
Figura 14 – Cupins nas esquadrias.

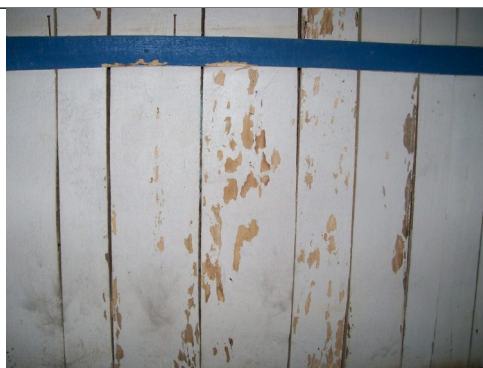
Figura 15 – Cupins na divisória de madeira.

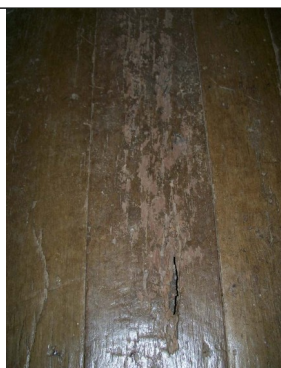
Figura 16 – Cupins no piso.

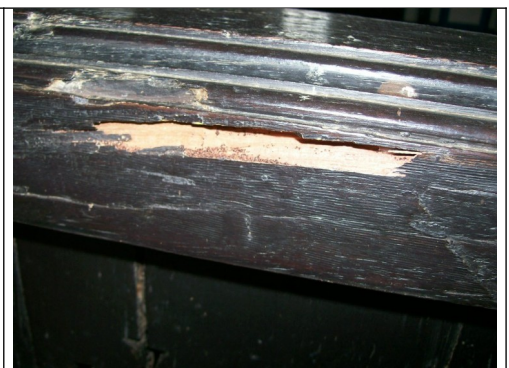
Figura 17 – Cupins no guarda-corpo.

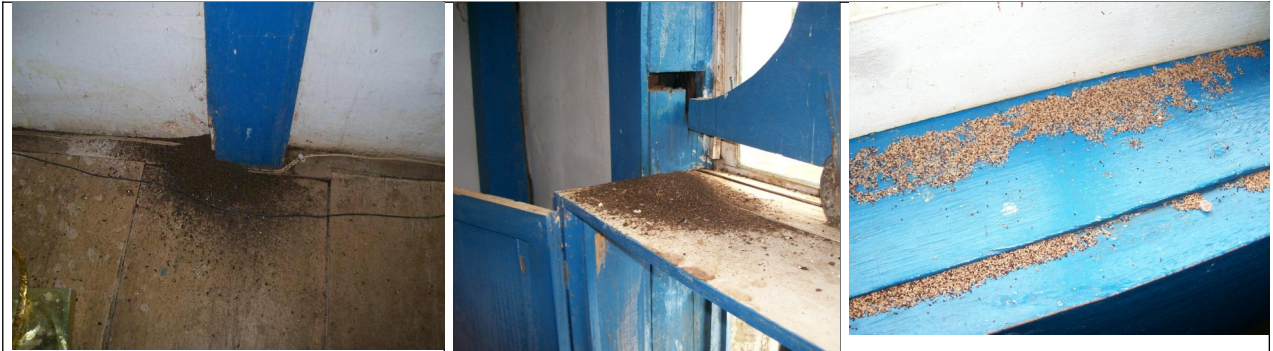
Figuras 18, 19 e 20 – Resíduos e excrementos de cupins.

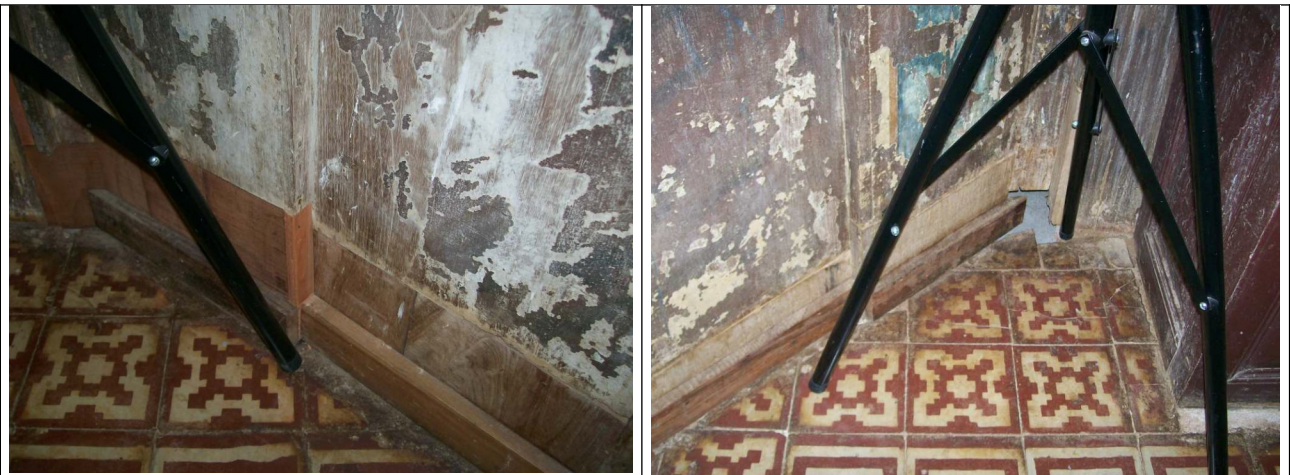
Durante a vistoria foi verificado que a base dos retábulos colaterais ao arco-cruzeiro receberam emendas de madeira que destoam do material antigo existente.

Figuras 21 e 22 – Emendas nos pés dos altares laterais.
