MINISTÉRIO PÚBLICO DO ESTADO DE MINAS GERAIS
Promotoria Estadual de Defesa do Patrimônio Cultural e Turístico

DOCUMENTO 17/2008

LAUDO DE VISTORIA E CONSTATAÇÃO DE VALOR CULTURAL
ASSISTENTE TÉCNICO PELO MINISTÉRIO PÚBLICO - MG

Foi solicitada pela Promotoria DE Justiça de Piranga a realização de vistoria técnica no imóvel, localizado na Rua Benedito Valadares número 203, município de Piranga, com a finalidade de averiguar o estado de conservação e acompanhar a perícia feita pelo Perito Oficial nomeado Stefano Milani de Magalhães Drummond, Arquiteto e Urbanista, a fim de instruir Ação Civil Pública n° 0508.06.002231-8 em trâmite na Comarca de Piranga.

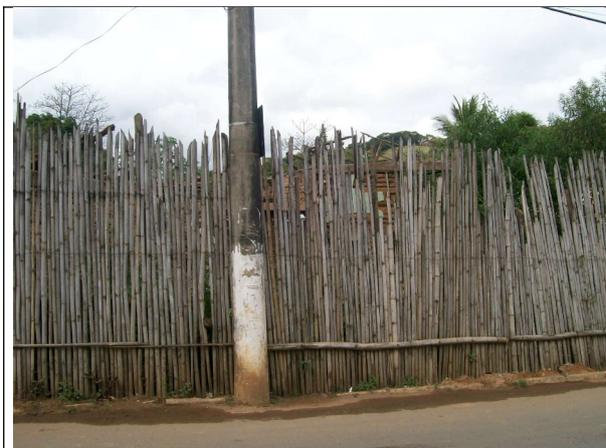
Durante a vistoria foi verificada a existência de cerca de bambus nos limites frontais e de fundos da edificação, entretanto o cercamento é muito frágil e desabou no trecho localizado nos fundos do lote.

Figura 02 – Fechamento frontal.

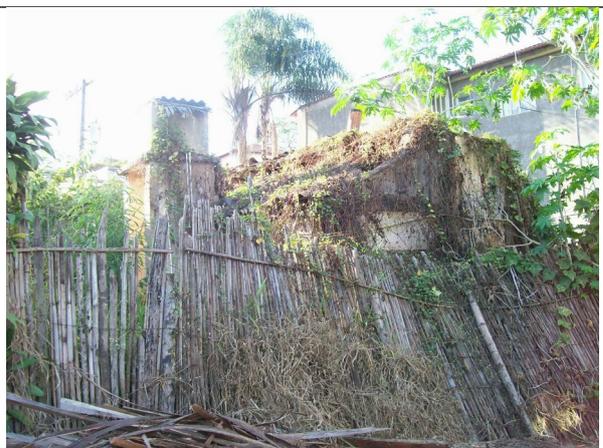
Figura 03 – Fechamento dos fundos do terreno.

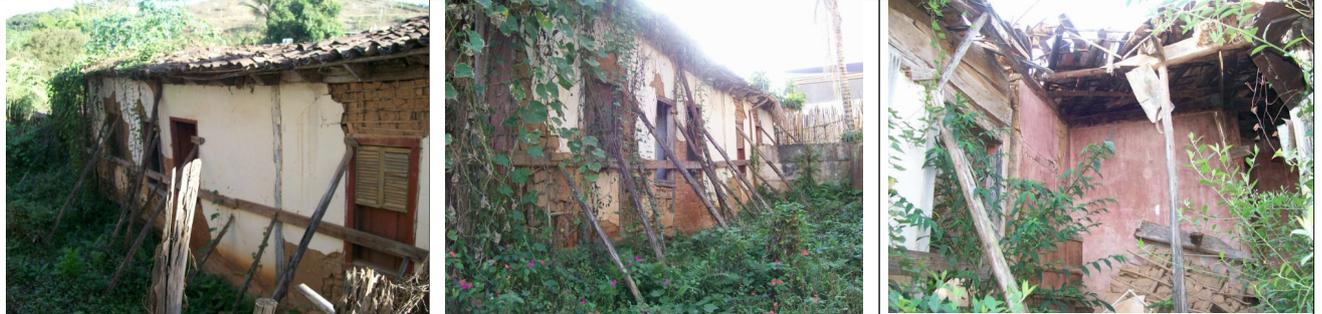
Apesar do escoramento, ocorreu o desabamento de grande parte da edificação. As escoras de madeira ainda existentes encontram-se comprometidas, não cumprindo a sua função como tal. Acredita-se que com o desabamento da cobertura, houve desestabilização das paredes da edificação e, devido à exposição às intempéries, houve intensificação do processo de deterioração do imóvel.

Nenhuma das paredes remanescentes está em seu estado de equilíbrio, a não ser pelo escoramento, que ainda existe em algumas delas. Há bastante entulho proveniente do desabamento e muito mato no terreno em torno das ruínas da edificação. Há vegetação junto à alvenaria de pau a pique, o que provoca retenção de água junto às raízes das mesmas e acelera a degradação do imóvel.

Figuras 06, 07 e 08 – Algumas paredes que permanecem de pé graças aos escoramentos existentes.

Nas condições em que se encontra a edificação não é viável qualquer obra de recuperação e restauração, uma vez que a base da edificação não apresenta uma estrutura sólida, a estrutura da cobertura desmoronou e as paredes de pau-a-pique estão todas comprometidas. Dado este fato, é recomendada a demolição do restante das paredes, a retirada dos entulhos e a limpeza do terreno, de forma a garantir a segurança das pessoas que por ali transitam, residem ou trabalham. Praticamente todo o material original existente junto aos entulhos encontra-se comprometido. Os elementos de madeira encontram-se apodrecidos, grande parte das telhas está quebrada e o forro danificado. Alguns elementos originais poderão ser recuperados, como, por exemplo, parte dos esteios, cunhais e frechais de madeira, trechos de esquadrias e poucas telhas, que poderão ser utilizados em obras de restauração de outros imóveis da cidade ou utilizados em um memorial da edificação ora existente.

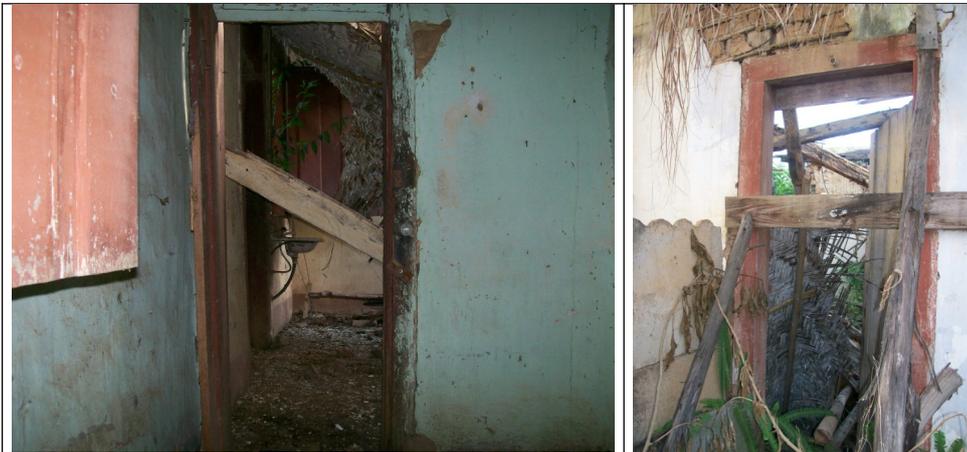
Figura 09 – Trecho da parte interna da edificação, com escoramento..

Figura 10 – Porta de acesso à edificação, com escoramento.

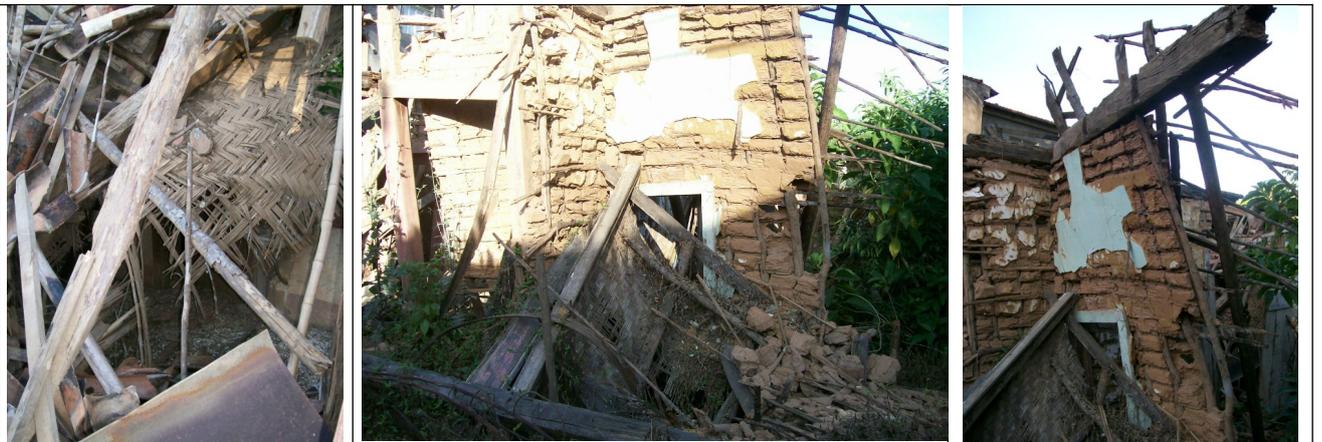
Figura 11 – Telhas, madeira e forro de esteira junto aos entulhos.

Figuras 12 e 13 – Paredes de pau a pique fora do seu estado de equilíbrio.

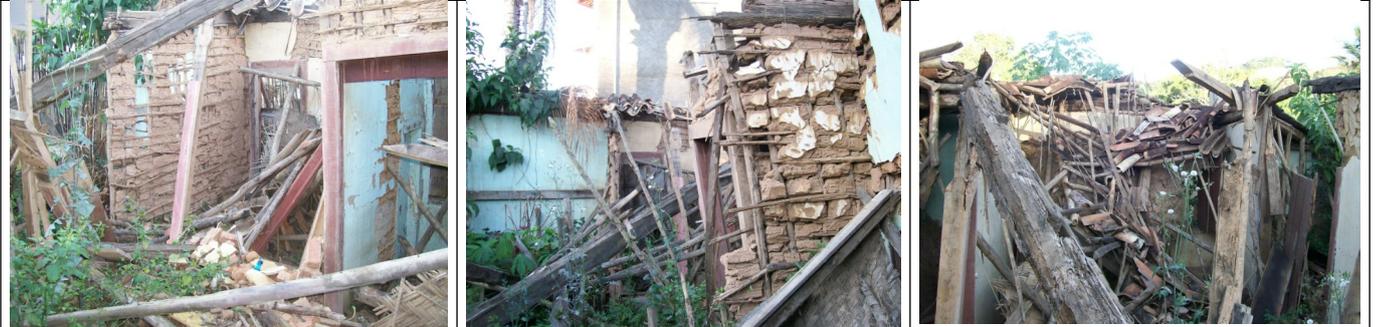
Figuras 14, 15 e 16 – Trechos em ruínas.

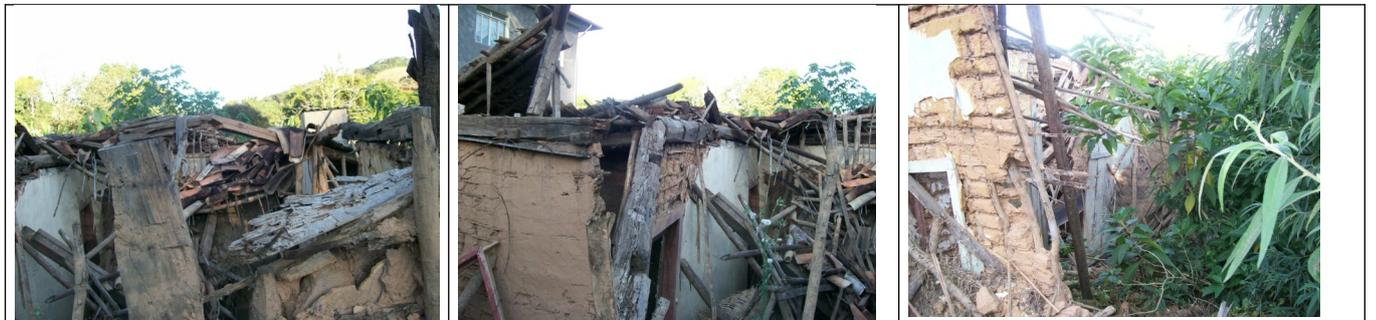
Figuras 17, 18 e 19 – Ruínas, entulhos e mato.

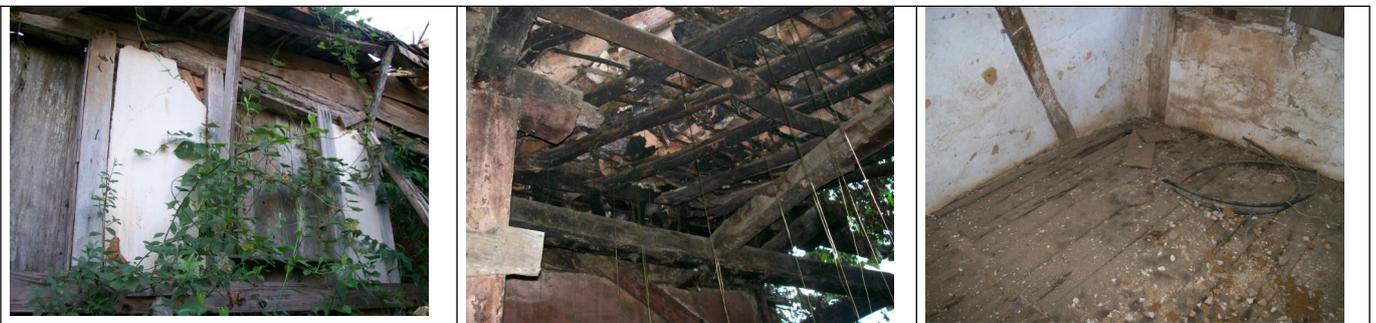
Figuras 20, 21 e 22 – Madeiras existentes que podem ser reaproveitadas.

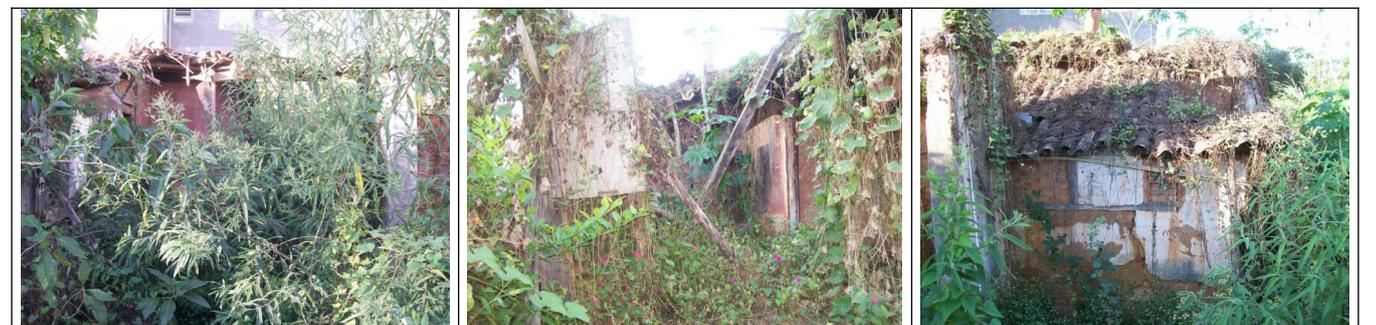
Figuras 23, 24 e 25 - Imagens onde pode-se verificar a grande quantidade de vegetação tomando conta das paredes, da cobertura e do entorno da edificação, contribuindo para o desmoronamento do imóvel
