**NOTA TÉCNICA N ° xx/2018**

**Ref: PAAF 0024.16.007502-4**

1. **Objeto:** Imóvel na rua São Sebastião, n° 2 / 6.
2. **Município:** Piranga
3. **Proprietário:** Prefeitura Municipal de Piranga
4. **Proteção existente:** Tombamento Municipal – Decreto 2023/2012
5. **Considerações preliminares:**

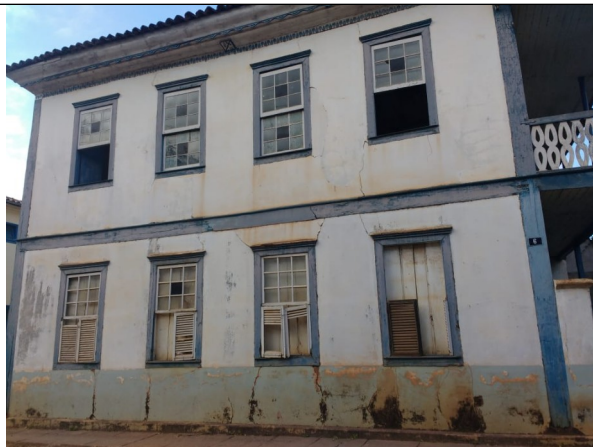
Imagem 02 – Fachada frontal, onde se observam as patologias nas alvenarias e esquadrias.

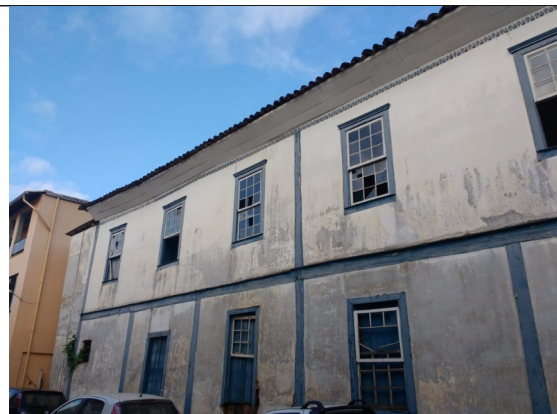
Imagem 03 – Vista fachada lateral esquerda, onde se observam as patologias nas alvenarias e esquadrias.

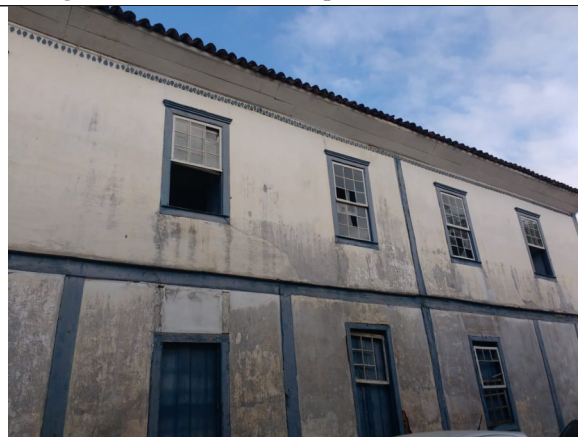
Imagem 04 – Vista fachada posterior, onde se observam as patologias nas alvenarias e esquadrias.

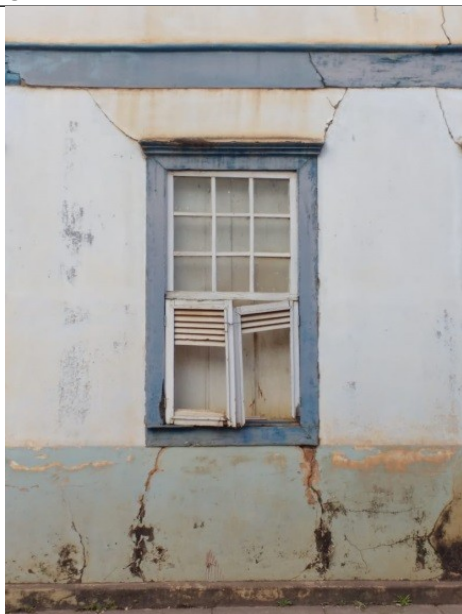
Imagem 07 – Danos nas esquadrias.

- Proteção das alvenarias que encontram-se expostas e em processo de desprendimento e perda de enchimento. Deve-se evitar a lona que tem pouca durabilidade e resistência. Recomenda-se a utilização de madeirite nos dois lados das alvenarias.
- Manter as esquadrias fechadas para proteger o imóvel da ação das intempéries.
- Devem ser previstas visitas semanais ao imóvel para promover a limpeza e ventilação.

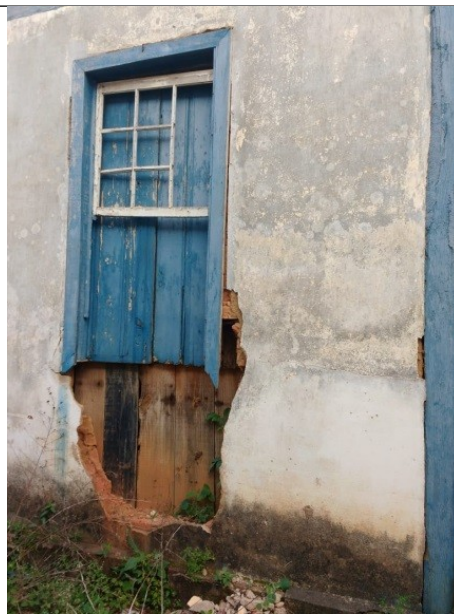
Imagem 08 – Arruinamento de trecho de alvenaria.

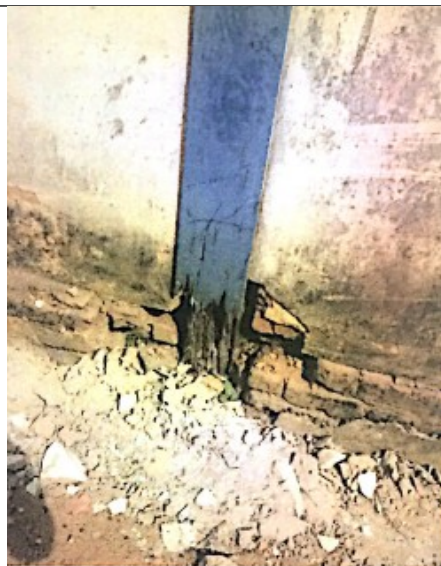
Imagem 09 – Comprometimento do pé de esteio.

- Especialista em estrutura deverá avaliar as condições estruturais do imóvel, prevendo reforços, caso necessário, preferencialmente na área interna da edificação, para receber novos elementos da cobertura.

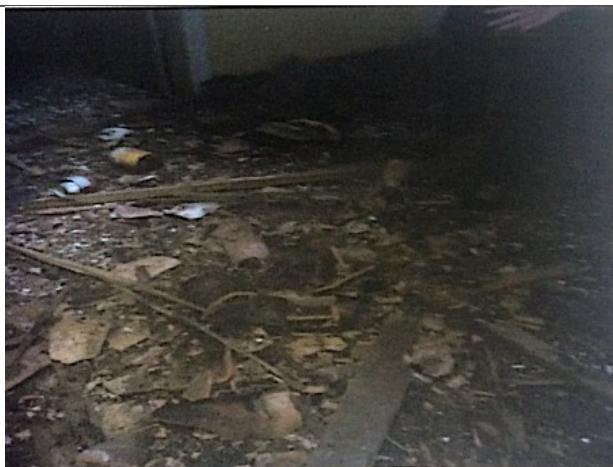
Imagem 10 - Sujeira sobre piso interno.

- A capina da área no entorno e a limpeza interna do imóvel. É importante lembrar que na limpeza do imóvel deverão ser separados os elementos originais existentes passíveis de serem reaproveitados na restauração do imóvel, que devem ser armazenados em local apropriado.

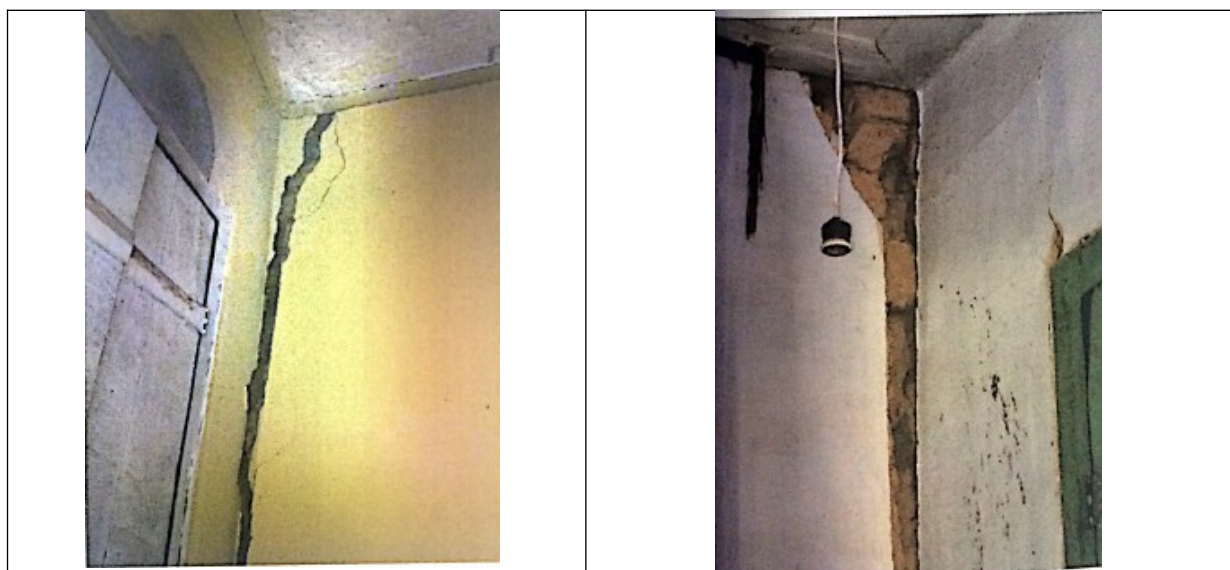
Figuras 11 e 12 - Trincas internas

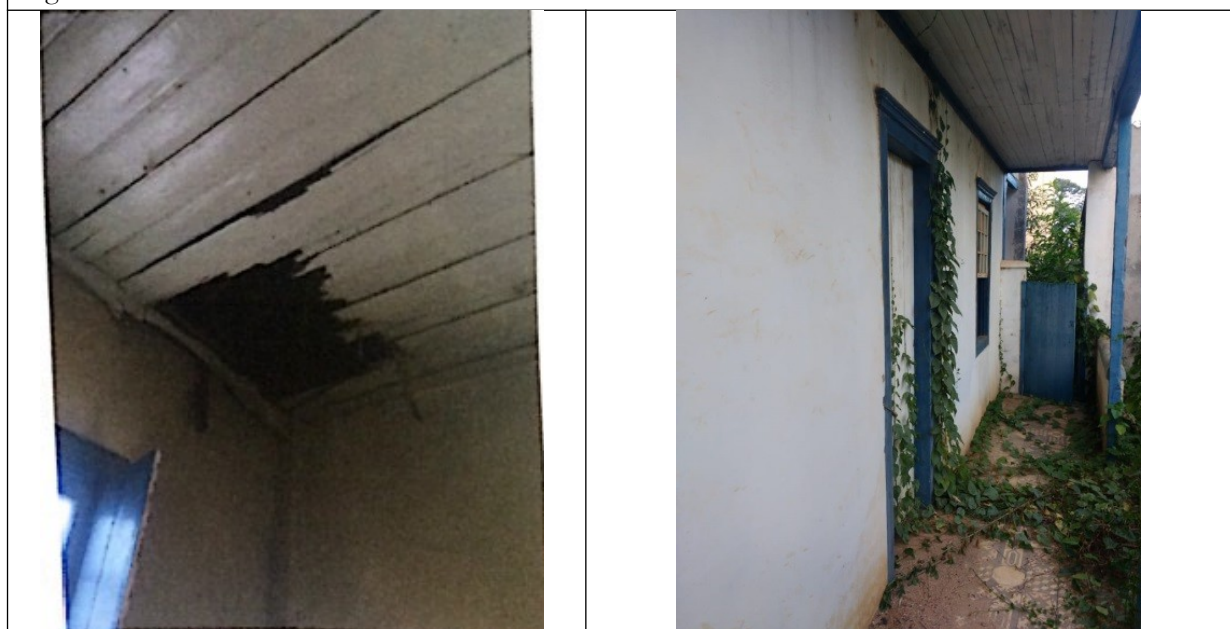
Figura 13 - Comprometimento dos forros.

Figura 14 - Vegetação invasora.
