Promotora Estadual de Defesa do Patrimônio Cultural e Turístico

4 – CONTEXTUALIZAÇÃO

4 – ANÁLISE TÉCNICA

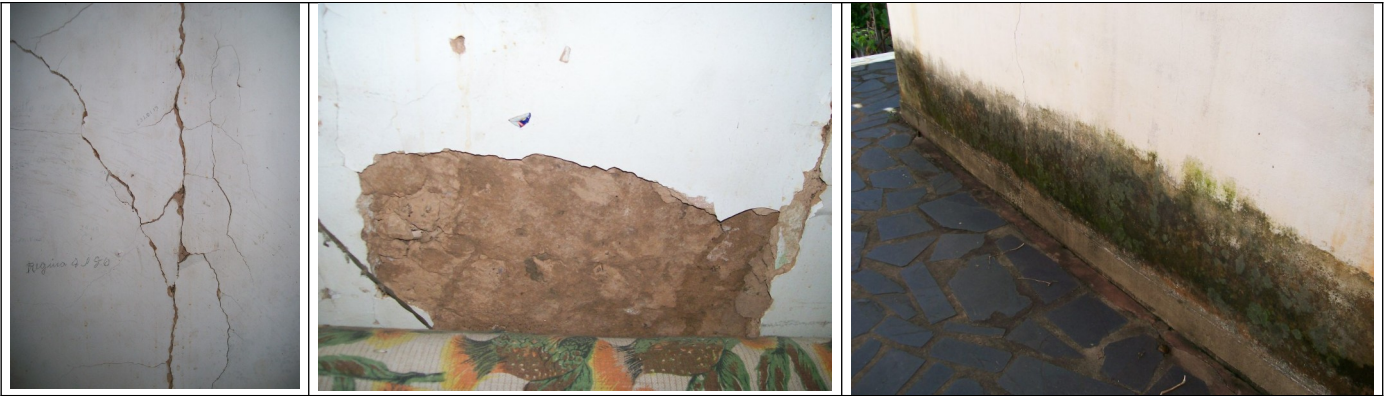
Há muitas manchas de umidade por todo prédio, trechos onde houve desprendimento do reboco, deixando o sistema construtivo aparente, o que acelera o processo de degradação do imóvel. Algumas alvenarias possuem trincas e rachaduras.

Figuras 11 a 13 – Trincas, descolamento de reboco e manchas de umidade.

- Após identificação e solução das causas reais dos problemas apresentados, deve-se proceder ao selamento das fissuras, reintegração de reboco e pintura. Deverá haver recomposição das alvenarias arruinadas e do reboco, utilizando argamassa compatível com o sistema construtivo existente.

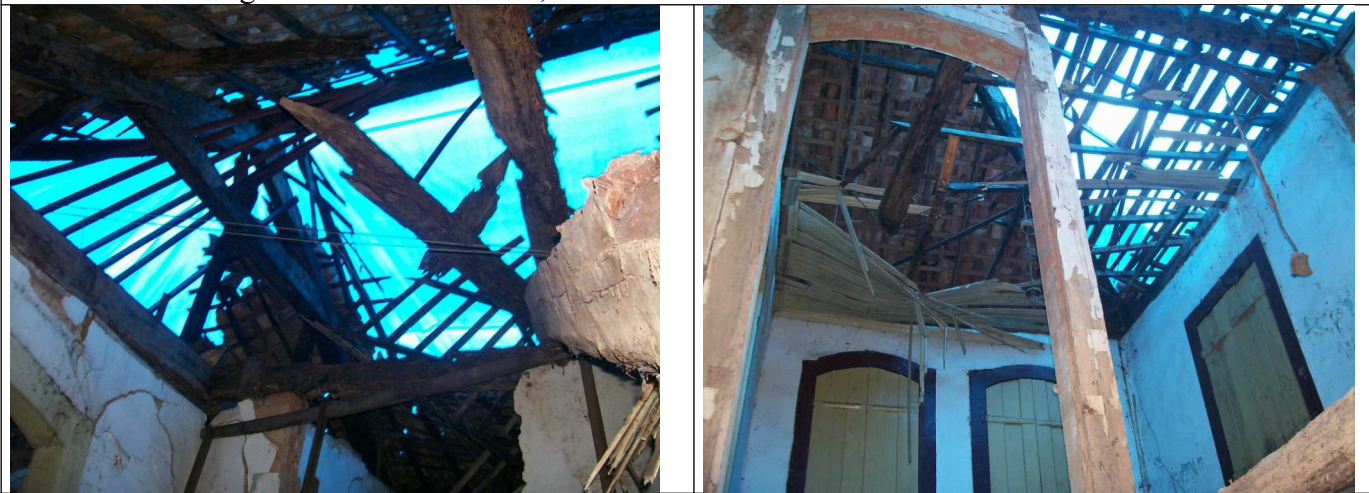
Na data da vistoria foi verificado que o imóvel encontra-se em péssimo estado de conservação, já em processo de arruinamento. Houve desmoronamento de parte do telhado e de algumas paredes internas, provavelmente causado por destravamento da estrutura de madeira, o que desestabilizou a edificação como um todo.

Figuras 14 e 15 – Trechos em arruinamento.

- Escoramento da estrutura, cobertura e das alvenarias, seguindo as orientações constantes no Anexo 01 deste documento.

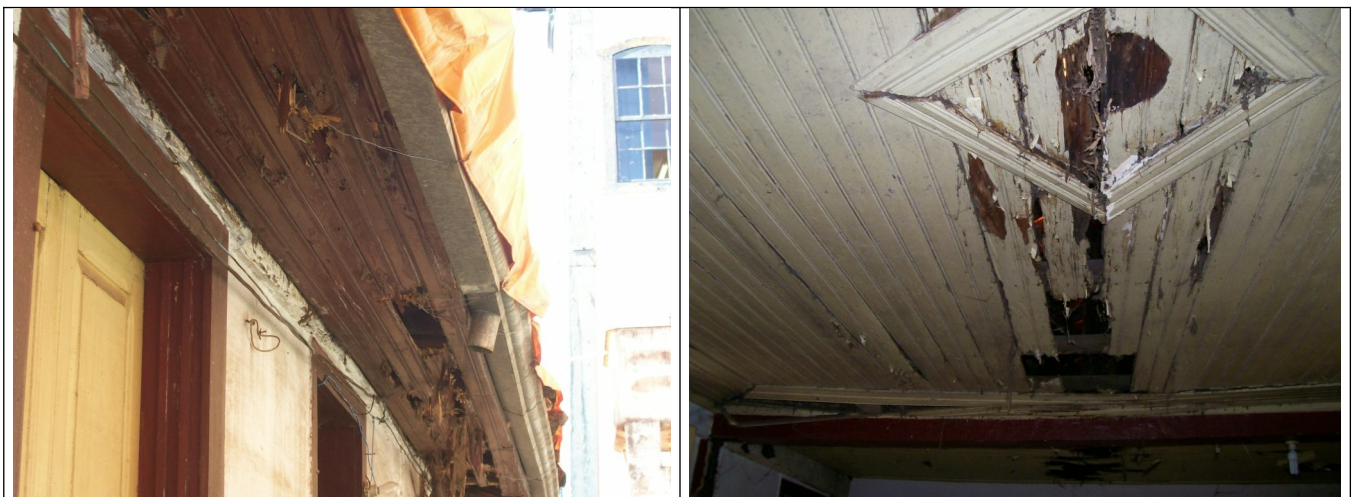
Figuras 16 e 17 – Guarda pó e forros de madeira comprometidos.

- Cobertura - Deverá ser feita revisão geral em toda a cobertura, com substituição do madeiramento comprometido, utilizando madeiras adequadas para este fim e de grande resistência e durabilidade. Deve ser verificado o estado de conservação dos frechais que são fundamentais para a estabilidade dos telhados. Deve ser feito o destelhamento, separando as telhas em bom estado de conservação que poderão ser reutilizadas no imóvel quando da sua restauração. Estas devem ser limpas antes de recolocadas. Caso não exista número suficiente de telhas para vedação de toda cobertura, recomenda-se a utilização das originais como capas e de novas como bicas. Sugere-se a amarração de algumas fiadas de telhas, evitando que as mesmas “escorram”. Devem ser respeitadas as características originais da cobertura, como inclinação, dimensão dos beirais, etc. Para isto, antes da intervenção na cobertura é necessária a elaboração de rigoroso levantamento cadastral do telhado com documentação gráfica, fotográfica e, se possível, iconográfica.

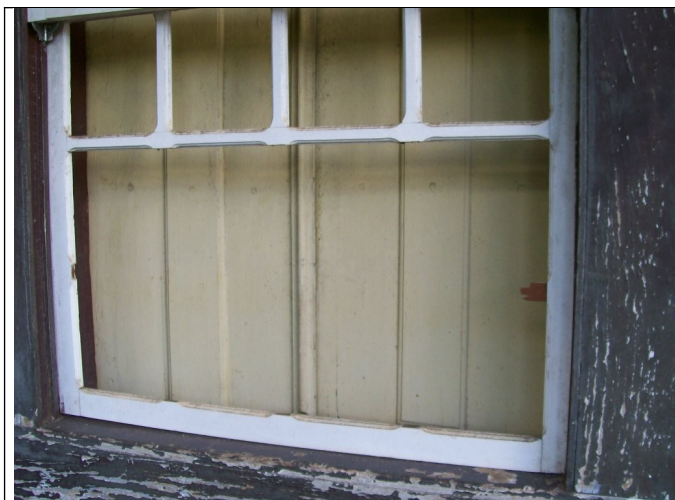
As esquadrias apresentam-se desgastadas, com elementos faltantes, trechos apodrecidos devido à umidade, descolamento da pintura e ferragens comprometidas.

Figura 18 – Esquadria danificada.

- Recuperação das esquadrias e ferragens;
- Imunização de todas as madeiras com ataque de insetos xilófagos;
- Todos os materiais originais passíveis de recuperação devem ser preservados, após sua recuperação;

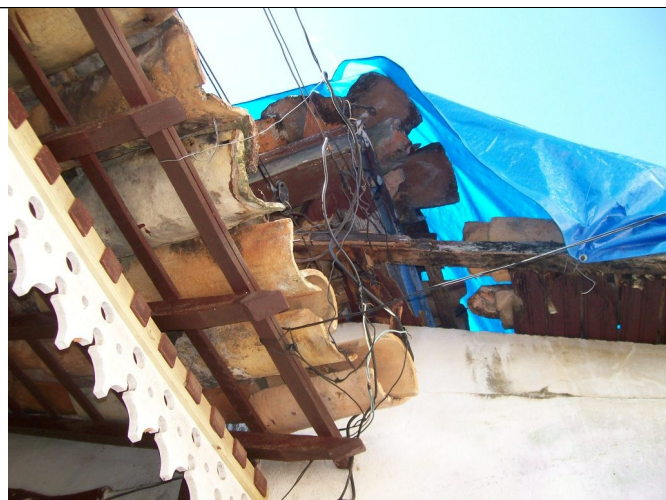
As instalações elétricas e hidráulicas são precárias.

Figura 19 – Fiação elétrica aparente.

- Deve ser criada a rotina de visitas diárias à edificação, com abertura das janelas para permitir ventilação na parte interna do imóvel;
- Revisão elétrica ou desligamento da energia da parte não utilizada do imóvel para prevenir curtos-circuitos e, conseqüentemente, incêndios;

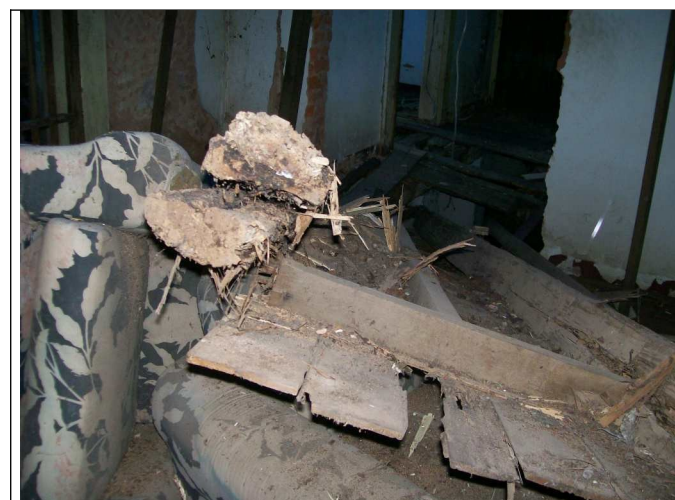
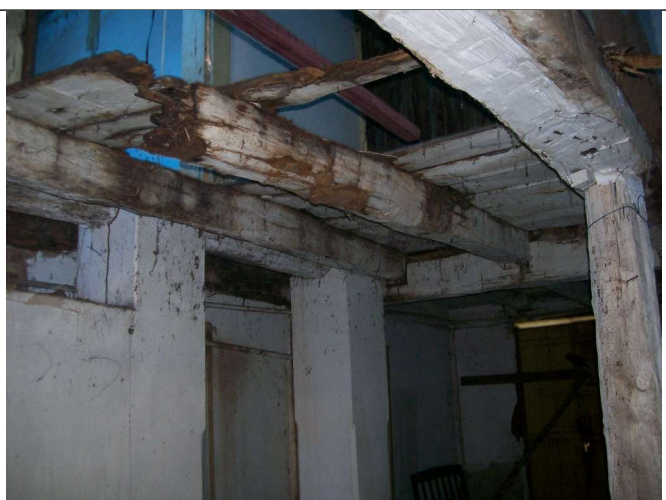
Figuras 20 e 21 – Trechos em arruinamento.

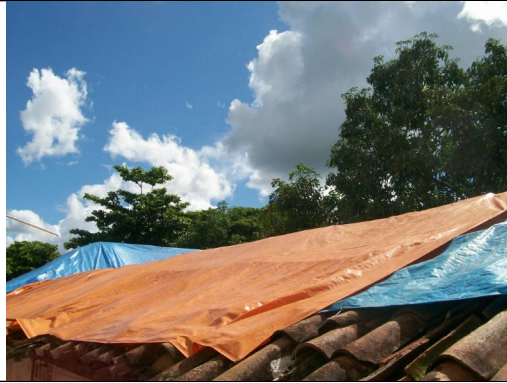
O lonamento foi realizado no imóvel, entretanto há falhas na sua execução, sendo necessária revisão. No encontro das lonas não foi colocado reforço na junção das mesmas, permitindo contato da água com a cobertura. Há trechos nos fundos que não foram completamente cobertos e não há elemento sobre a lona que reforça sua fixação sobre a cobertura.

Figura 22 – Lona solta sobre cobertura.

- Revisão na colocação da lona, de modo a conter as infiltrações, que aceleram o processo de degradação do imóvel. O lonamento também deverá ser realizado no trecho dos fundos da edificação, que se encontra descoberto. Deverão ser instaladas ripas sobre a lona buscando fixar este elemento para que o mesmo não solte. As ripas sobre a lona deverão ser bem amarradas à estrutura do telhado com arame. Na junção entre as lonas também deverá ocorrer a instalação das ripas sobre as lonas. Para que a lona não solte com o vento, a mesma deverá ser fixada nas extremidades, junto aos beirais;

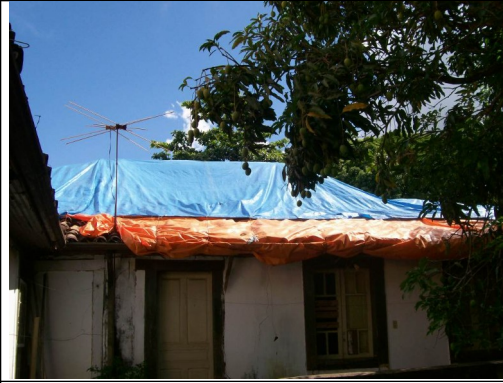
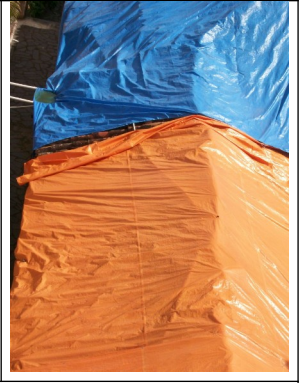
Figuras 23 e 24 – Trechos vulneráveis na junção das lonas.

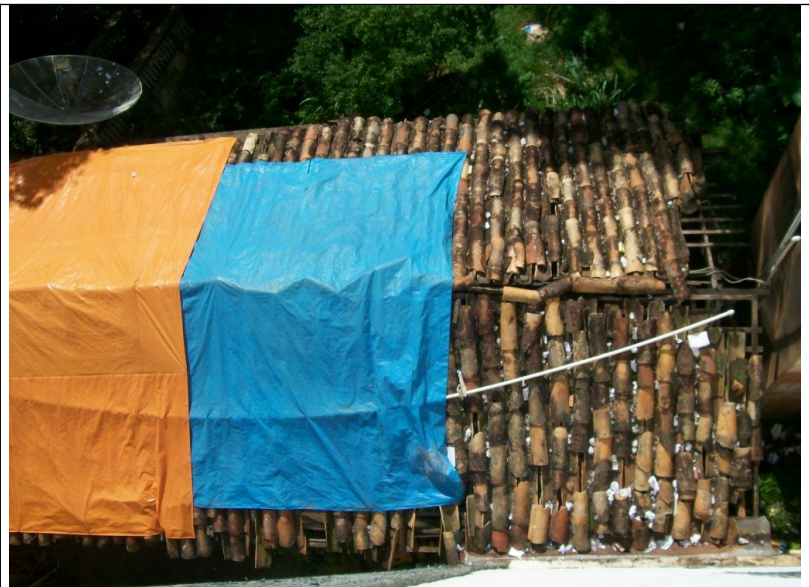
Figura 26 – Trecho descoberto nos fundos.

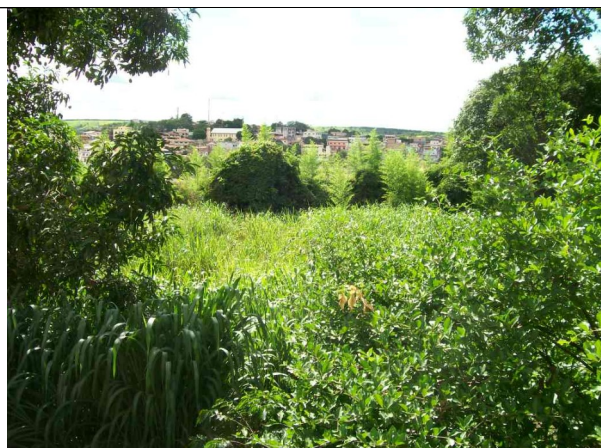
Houve crescimento da vegetação junto à edificação e no terreno adjacente. A existência de vegetação junto ao imóvel coloca o mesmo em contato direto com a umidade, o que acelera o processo de degradação do imóvel. As raízes acumulam água podendo comprometer também as fundações.

Quanto à execução das medidas emergenciais solicitadas pelo Iepha, foi verificado que a limpeza do terreno e do imóvel foi realizada. Entretanto, devido à época de constantes chuvas, toda a vegetação cresceu novamente, tomando conta de todo o terreno adjacente à construção.

Figura 28 – Vegetação existente no terreno adjacente à edificação.

- A limpeza interna do imóvel e a capina da área no entorno também são necessárias para evitar a proliferação de animais, acúmulo de umidade junto à base da edificação e exposição do imóvel a riscos de incêndios. A capina deverá ser constante, devido ao rápido crescimento da vegetação em períodos chuvosos;
