LAUDO TÉCNICO nº 62/2010

Este laudo apresenta o resultado do trabalho de campo realizado no imóvel da Antiga Casa de Câmara e Cadeia de Pitangui, localizado na Rua José Gonçalves nº 42, no núcleo histórico da cidade de Pitangui, com a finalidade de averiguar seu o estado de conservação e medidas necessárias à conservação do mesmo.

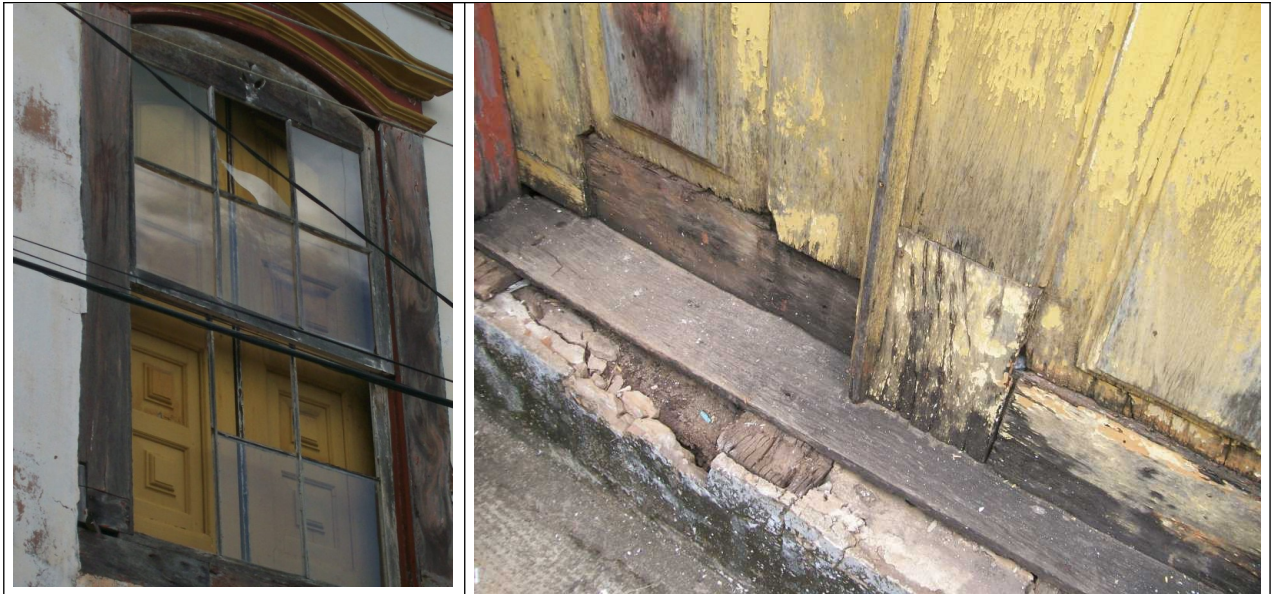
Algumas esquadrias encontram-se empenadas, com vidros quebrados, pintura desgastada e ferragens danificadas.

Figuras 08 e 09 – Esquadrias danificadas.

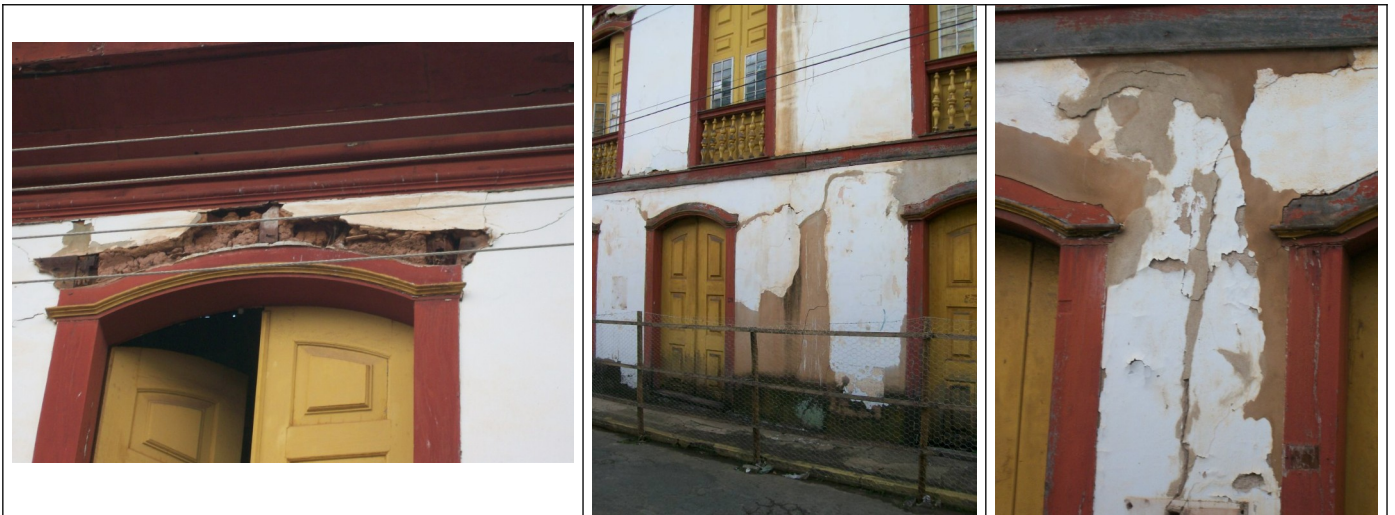
As alvenarias encontram-se com sujidades, trincas, fissuras, descolamento de reboco e de pintura. Estão expostas à umidade, o que colabora com a aceleração da degradação do imóvel, uma vez que não é aconselhado que o sistema construtivo existente, o pau a pique, fique em contato com a água, pelo fato da sua matéria prima ser o barro. Foram feitas emendas que se encontram sem pintura.

Figuras 10 a 12 – Trincas, descolamento de reboco e manchas de umidade.

- Revisão da fixação das cimalthas e instalação de partes faltantes;
- Vedação dos trechos onde há descolamento do reboco e trincas, utilizando-se o traço sugerido pelo Iphan (1:10 de cimento e barro).

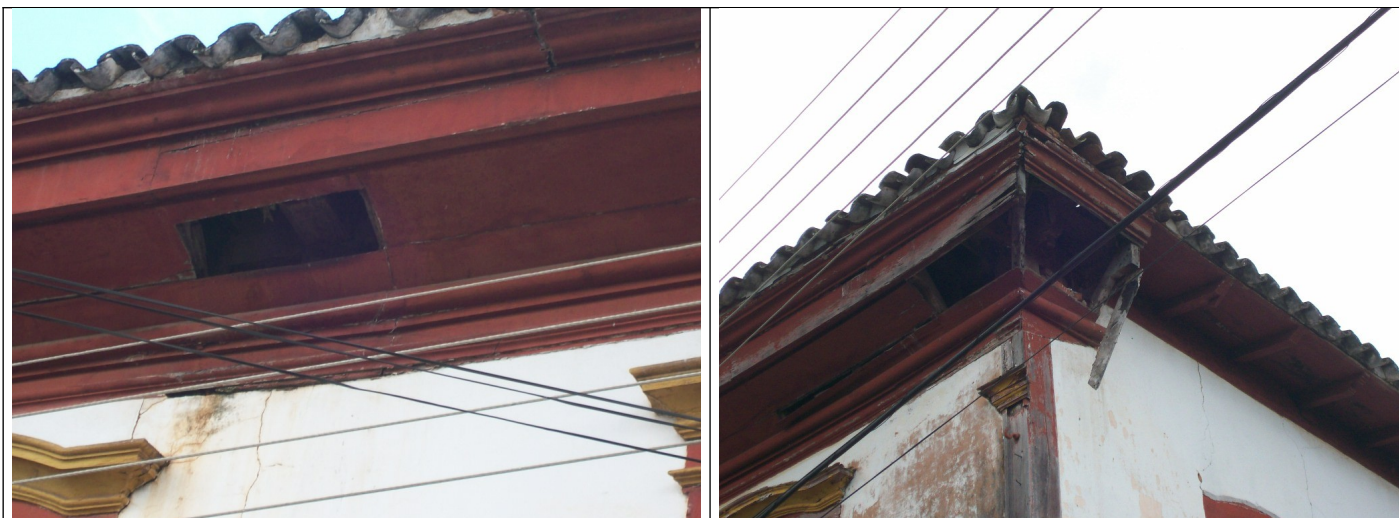
A cobertura apresenta alguns trechos com goteiras e a cimalha encontra-se com desprendimentos de material.

Figuras 13 e 14 – Cimalha comprometida.

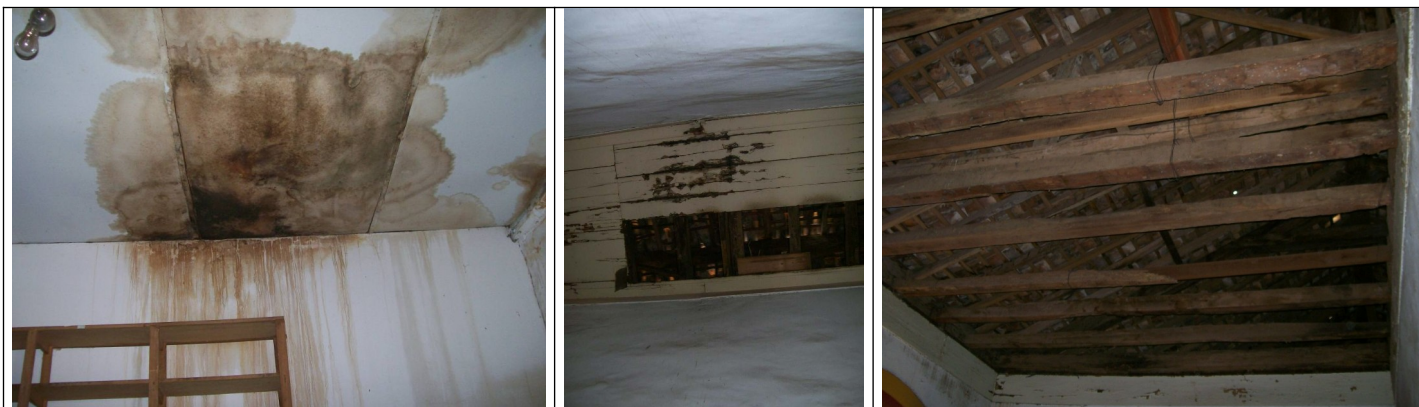
Os pisos de madeira encontram-se em regular estado de conservação e parte dos forros em madeira foram retirados para restauração, sob responsabilidade do Iepha – MG.

Figuras 15 e 16 – Forros danificados

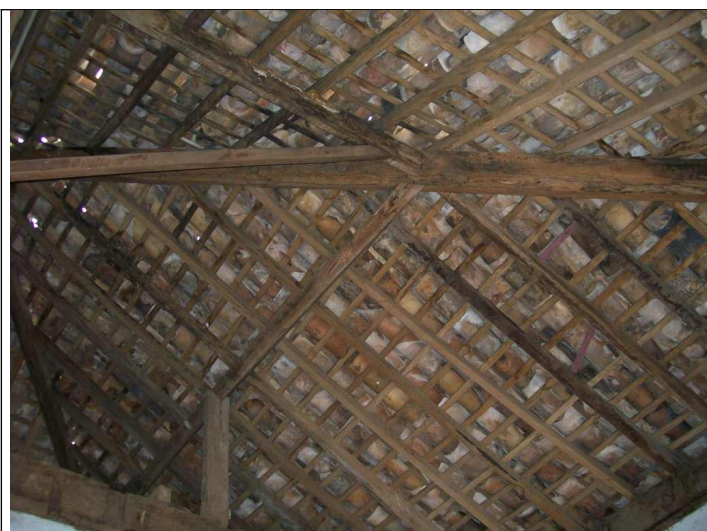
Figura 18 – Trechos da cobertura em podemos visualizar locais onde é possível a entrada de água..

- Para que o imóvel resista ao período de chuvas e até que seja realizada a recuperação completa da cobertura, é necessária vistoria detalhada na cobertura do imóvel com substituição das peças de madeira deterioradas e colocação das telhas corridas em seus devidos lugares e / ou substituição daquelas que se encontrarem danificadas, evitando-se maiores danos à edificação;

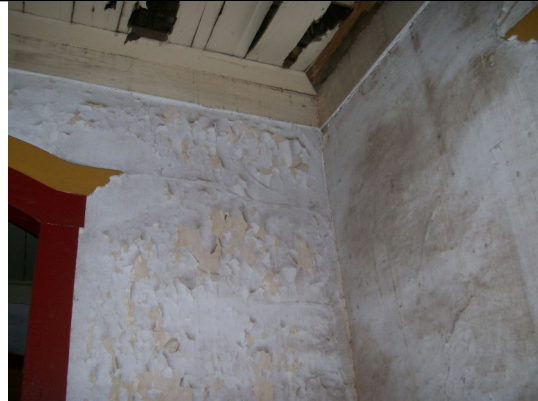
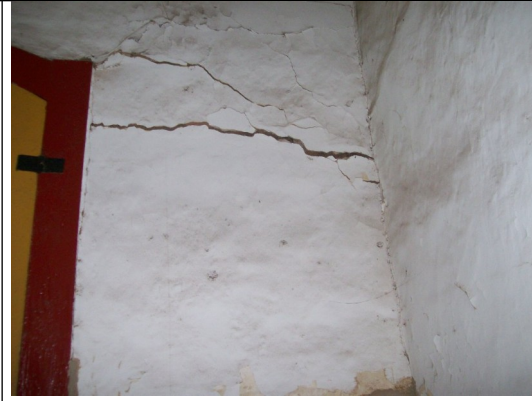
Figuras 20 e 21 – Patologias nas alvenarias.

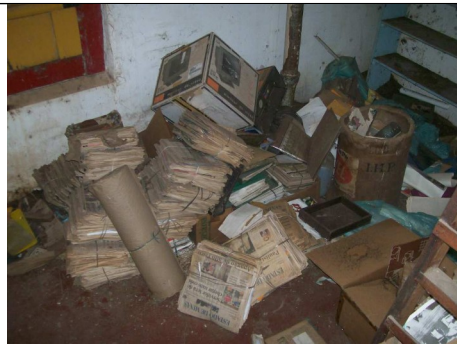
Internamente há bastante material combustível armazenado de forma irregular e há parte do acervo (maquinário) que não foi levado para outro local devido ao peso do material (em ferro fundido). Entretanto este acervo não se encontra protegido, encontrando-se bastante deteriorado.

Figura 23 – Material combustível acondicionado dentro da edificação.

- A limpeza interna do imóvel e a capina da área no entorno também são necessárias para evitar a proliferação de animais, acúmulo de umidade junto à base da edificação e exposição do imóvel a riscos de incêndios. A capina deverá ser constante, devido ao rápido crescimento da vegetação em períodos chuvosos;

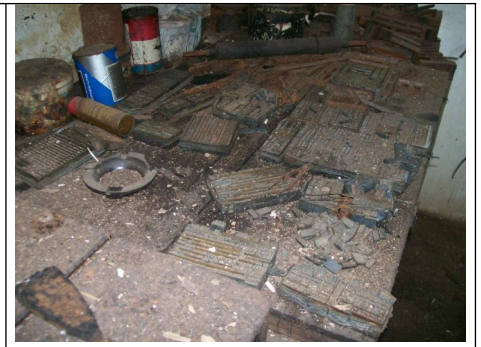
Figura 24 – Sujeira que danifica acervo existente no interior da edificação.

- Remoção do acervo ainda existente para locais adequados. Caso seu peso não permita sua remoção ou a retirada possa causar danos à edificação, é necessário que seja feita higienização adequada nos objetos e sua devida proteção;

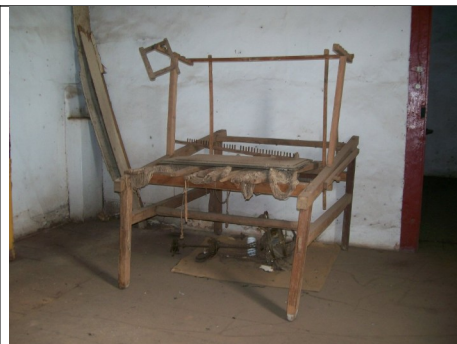
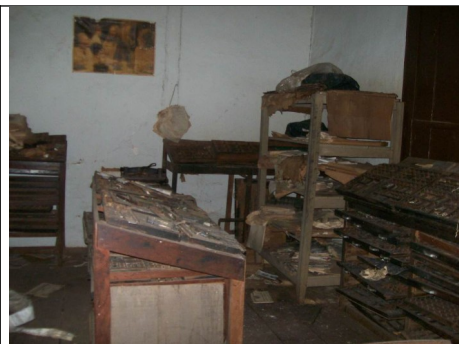
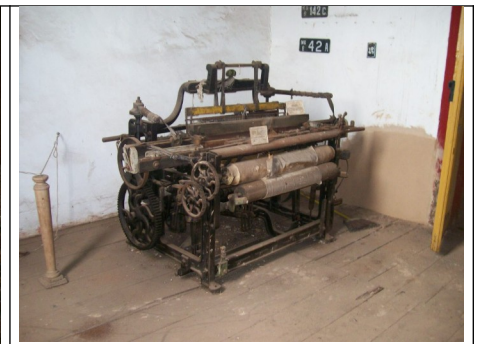
Figuras 25 a 27 – Acervo existente no interior da edificação.

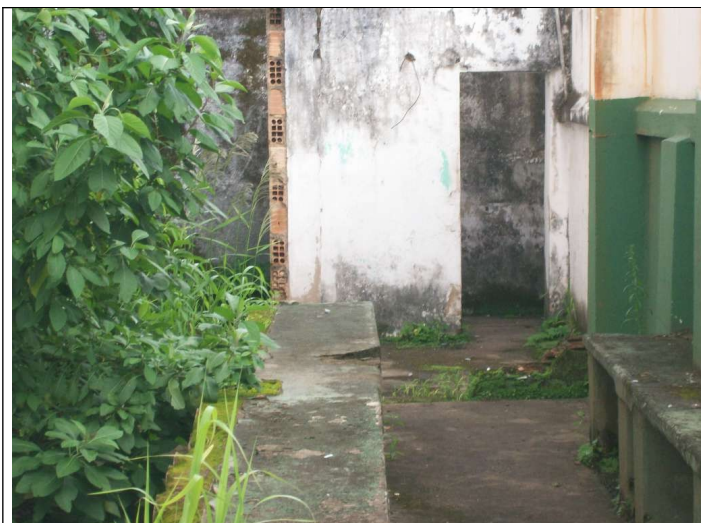
Há vegetação junto a base da edificação, o que acelera o processo de degradação do imóvel, uma vez que as plantas acumulam umidade junto a suas raízes, trazendo maiores prejuízos ao imóvel.

Figura 28 – Vegetação junto à base da edificação.

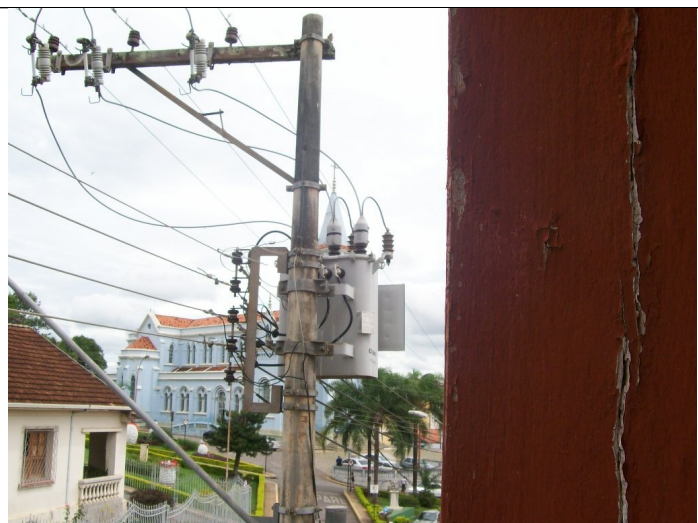
As instalações elétricas e hidráulicas encontram-se precárias e há poucos equipamentos de prevenção e combate a incêndio instalados no local. É preocupante a presença de um transformador de energia localizado junto ao encontro das fachadas frontal e lateral esquerda, a aproximadamente 3 metros da edificação que, caso ocorra algum problema neste equipamento, poderá haver exposição do imóvel a riscos de incêndios.

Figura 29 – Transformador junto à edificação.

- Deve ser criada a rotina de visitas diárias à edificação, com abertura das janelas para permitir ventilação na parte interna do imóvel;
- Revisão elétrica ou desligamento da energia para prevenir curtos-circuitos e, conseqüentemente, incêndios. Sugere-se a remoção do transformador existente próximo

às fachadas do imóvel e sua instalação em local que não traga riscos ao patrimônio histórico.
