NOTA TÉCNICA nº 41/2010

- I. **Identificação do bem cultural:** Clube Velho
- II. **Localização :** Rua Antônio Filgueiras, esquina com rua Padre Belchior.
- III. **Município:** Pitangui – MG.
- IV. **Proprietário:** Lions Club Internacional, cedido em regime de comodato ao Clube de Diretores Lojistas - CDL de Pitangui.
- V. **Objetivo:** Intervenções na edificação e especificação de material adequado para revestimento do piso do segundo pavimento.

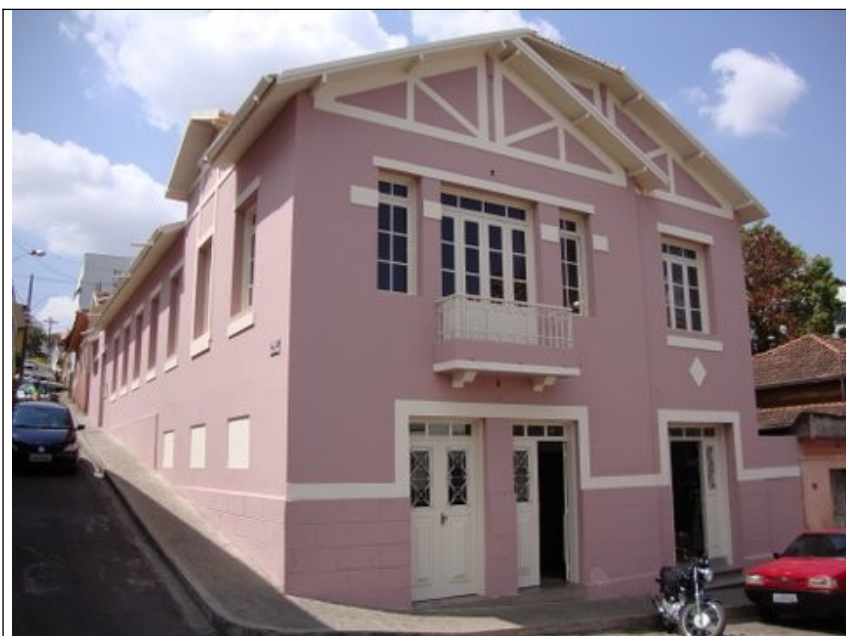
Conforme análise das fotografias encaminhadas a esta Promotora, verifica-se que as obras realizadas no Clube Velho encontram-se concluídas. Algumas solicitações do Iepha foram atendidas como a recuperação do beiral existente na fachada mais estreita, a retirada do toldo e letreiros existentes na fachada, a troca das portas metálicas do pavimento térreo por portas de madeira e a pintura das fachadas em tom uniforme, em harmonia com o entorno. Verifica-se que o piso do segundo pavimento possui acabamento em revestimento cerâmico de duas tonalidades e paginação tipo tabuleiro de xadrez. A intervenção neste andar preservou as esquadrias, os forros e as luminárias existentes anteriormente.

Figura 01 – Fachada do Clube Velho após as obras.

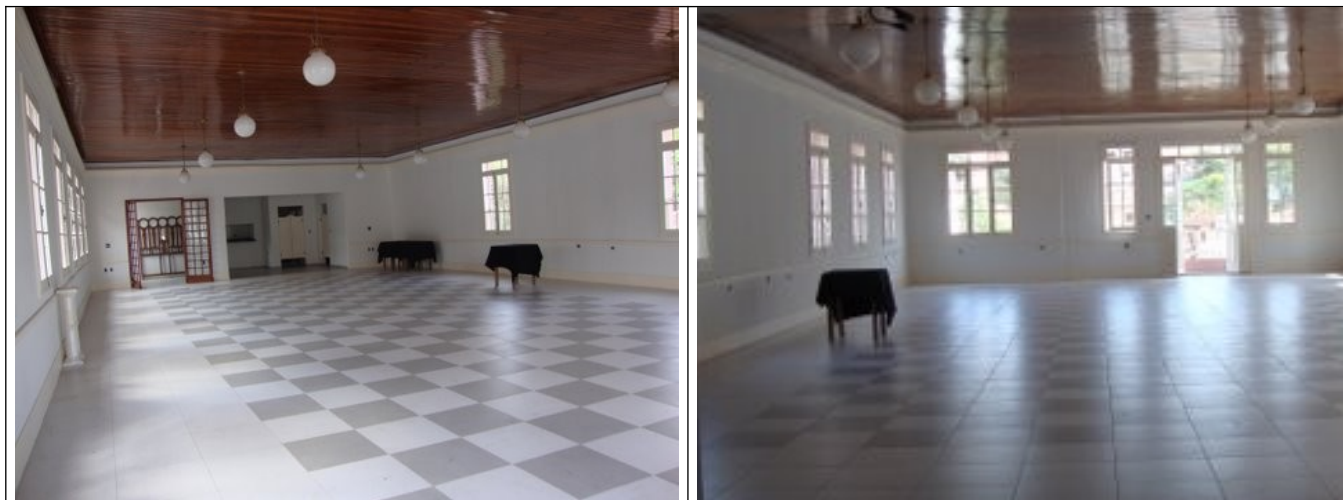
Figuras 02 e 03 – Vista interna do segundo pavimento com piso cerâmico.

Verificou-se que desde o início as obras do Clube Velho foram realizadas sem a anuência do Conselho Deliberativo Municipal do Patrimônio Cultural de Pitangui e do Iepha. Houve descumprimento de algumas especificações definidas pelos técnicos do Iepha como a instalação de vigas de concreto armado ao invés das metálicas e instalação de revestimento cerâmico no piso do segundo pavimento, ao invés de tabuas corridas em madeira.

Percebe-se que houve, desde o início das obras uma série de desencontros, erros e desencontros entre os técnicos do Iepha e os responsáveis pela obra. Reconheço que o piso cerâmico instalado não foi o material mais adequado para o espaço em questão, principalmente com a utilização de duas tonalidades diferentes. Por sua vez trata-se de material contemporâneo, de cores neutras e de fácil manutenção, atendendo de uma certa forma às recomendações das Cartas Patrimoniais. Entretanto, o maior prejuízo se deu à comunidade de Pitangui com a descaracterização de um dos integrantes de seu acervo cultural, que perdeu os seus elementos autênticos, sendo a intervenção irreversível, não possibilitando resgatar as características anteriormente existentes.

Há outras formas de compensar o dano causado ao imóvel. Poderá se exigir, por exemplo, a instalação junto ao hall de entrada do segundo pavimento de um memorial do antigo Clube Velho, contendo a história do mesmo e fotografias antigas da edificação e dos seus usuários, que deverá estar aberto ao público. Também poderá ser executada, em cumprimento às diretrizes traçadas para preservação do Centro Histórico de Pitangui, Placa Informativa a ser fixada na fachada do imóvel identificando o bem, seguindo o modelo indicado pelo Conselho de Patrimônio Cultural de Pitangui. A elaboração de uma cartilha de Educação Patrimonial também é uma das diretrizes de proteção e também poderá ser utilizada como forma de compensação ao dano causado.

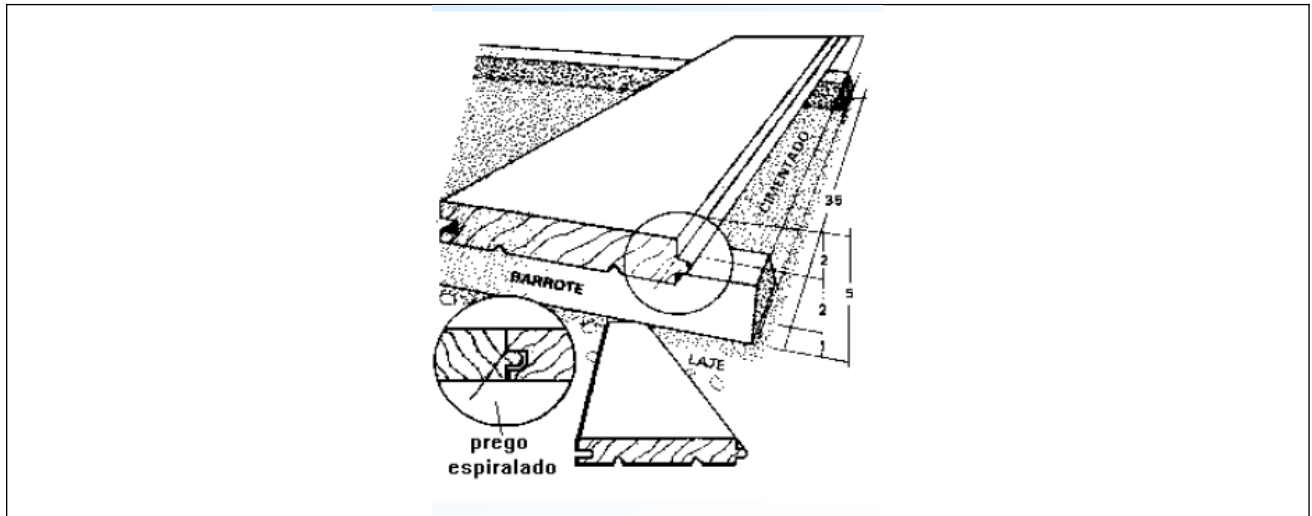
As alegações da sra Ana Rita são consistentes, uma vez que o piso de tábuas corridas exige barroteamento⁶ chumbado no contrapiso para assentamento das tábuas, aumentando a sua espessura. Além disso, a espessura do tabuado de madeira (entre 18 e 25 mm) é maior do que a do piso cerâmico (espessura média de 8 mm). Com isto haveria uma elevação do piso do segundo pavimento comprometendo a abertura das portas, algumas delas originais da construção.

Figura 04 – Croqui de assentamento de piso de tábuas corridas.

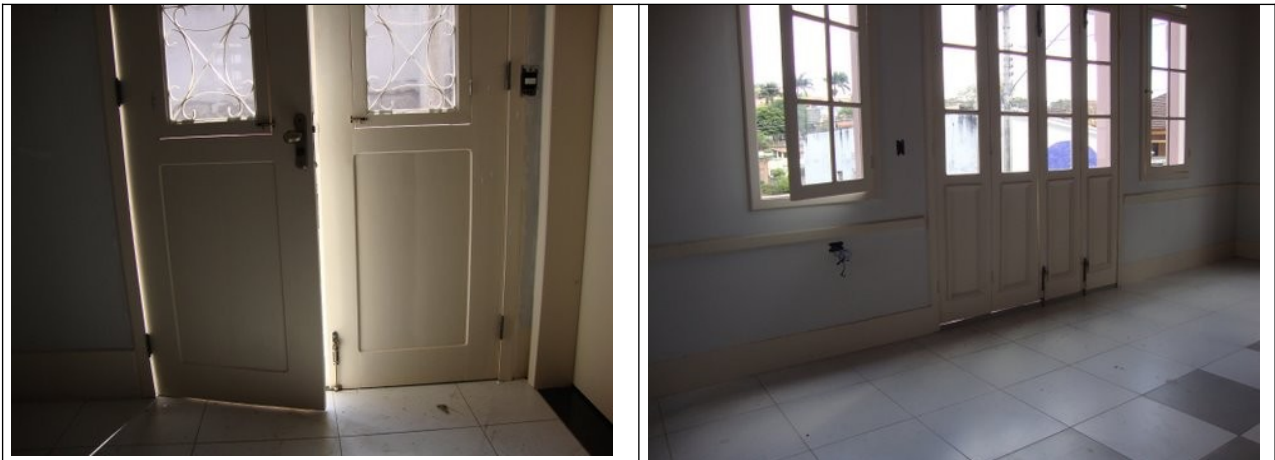
Figuras 05 e 06 – Portas originais (de acesso ao segundo pavimento e de acesso à sacada) que seriam comprometidas em sua integridade com a elevação do piso.

A remoção do piso cerâmico instalado no local causará vibrações podendo causar outros danos ao imóvel, como trincas nas alvenarias, quebra de vidros e até mesmo rompimentos na tubulação hidráulica, causando vazamentos. Além disso, conforme dito anteriormente, a instalação do piso tabuado de madeira acarretará uma elevação do piso, sendo necessário corte na parte inferior das portas para permitir abertura das mesmas. Com isto haverá intervenção em elementos originais ainda existentes, acarretando maior dano ao patrimônio protegido.
