LAUDO TÉCNICO 38/2017

1. **Referência:** Procedimento de Apoio a Atividade Fim nº 0024.16.015034-8
2. **Objeto:** Escultura de Nossa Senhora do Rosário
3. **Objetivo:** Perícia, *in loco*, da escultura supramencionada, conforme sugerido na Nota Técnica 59/2016. Concluiu-se, naquele trabalho, sem acesso físico à peça, que este bem é originário do município de Prados, procedente da Igreja de Nossa Senhora do Rosário. Em complementação, a perícia se mostrou necessária para fins de ratificar ou não, as análises feitas naquele trabalho.
4. **Localização:** A escultura esteve disponível para perícia, no IPHAN, entre o período de 20 a 24 de novembro. Após este intervalo de tempo a peça retornou para o Estado do Rio de Janeiro.
5. **Contextualização:**

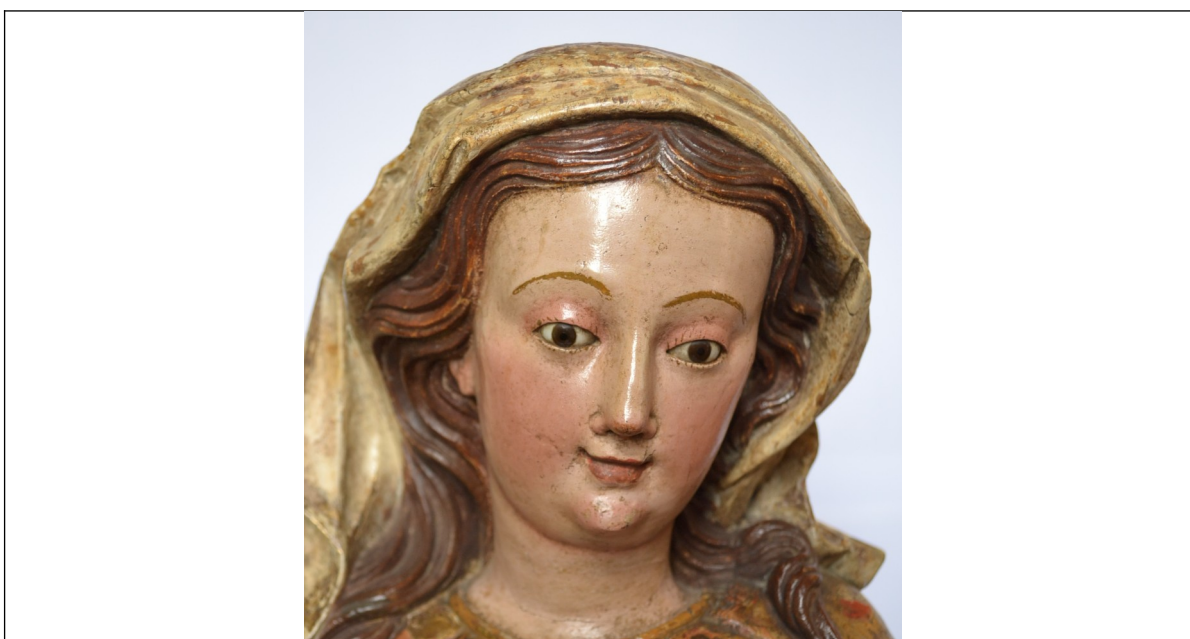
Sobre os olhos tem-se o que se segue. Na foto 1 vê-se que são bem abertos. Por isso o olhar ganha um destaque bastante pronunciado. Na foto 2, contudo, as pálpebras de Nossa Senhora têm mais destaque. Isso se deve ao fato de que a foto 1 foi feita de baixo para cima e a foto 2 de cima para baixo. Dessa forma, na primeira se destacam mais os olhos, ao passo que na segunda se destacam mais as pálpebras. Esta expressividade só é conseguida, de forma mais realista, com os olhos de vidro. Portanto, a peça deveria apresentar olhos de vidro. Assim, ratificou-se em perícia que os olhos são de vidro, sendo realmente pronunciados e expressivos.

Figura 1 – Detalhe do rosto de Nossa Senhora periciada. Destaca-se a expressividade dos olhos. Fonte: CPPC.

Os olhos expressivos, voltados para baixo indicam que esta é uma peça retabular. As imagens retabulares, como o próprio nome indica – destinadas ao culto nos retábulos, têm como algumas de suas distinções básicas a expressividade dramática, concentrada no olhar direcionado para baixo².

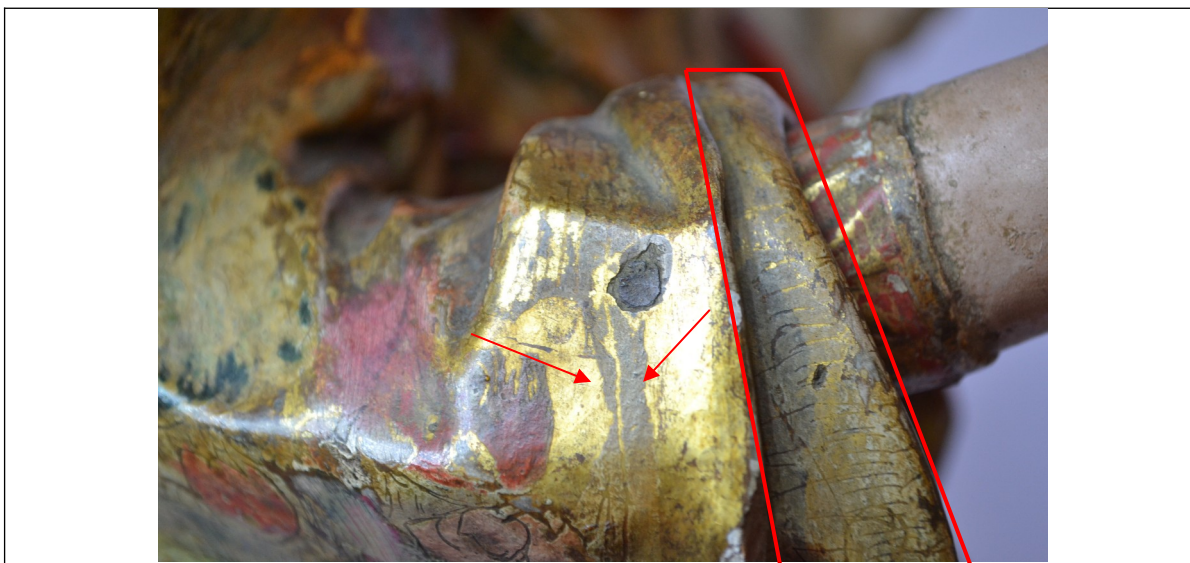
Aventou-se a possibilidade de a peça, antes de ter sido furtada, possuir uma repintura. Isso em razão da fotografia antiga, em P&B, não apresentar detalhes da pintura no panejamento, com desenhos. Em análise detalhada da camada pictórica, verificou-se vestígio de tinta tanto na indumentária de Nossa Senhora, quanto nas volutas que representam as nuvens. Na indumentária o vestígio de tinta encontrado é de cor branca. Nas nuvens o vestígio de tinta é de cor azul. Portanto, a repintura existente pode ter sido parcialmente removida, permanecendo ainda em alguns lugares.

Figura 2 – Áreas onde foi encontrada presença de camada pictórica branca. Fonte: CPPC.

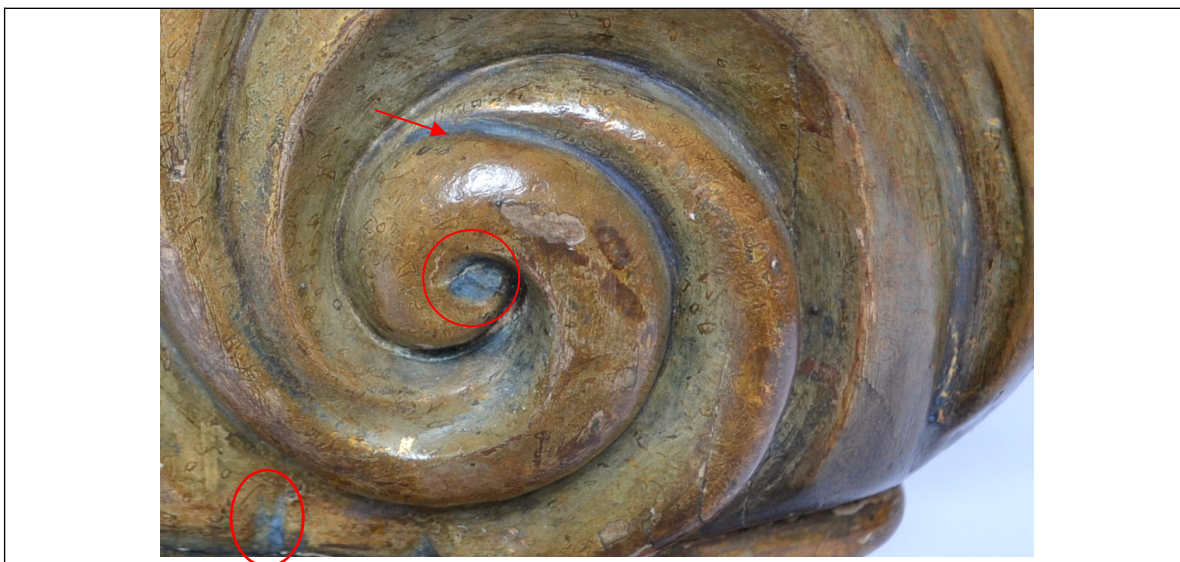
Figura 3 – Áreas onde foi encontrada a presença de resquícios de uma camada pictórica azul. Fonte: CPPC.

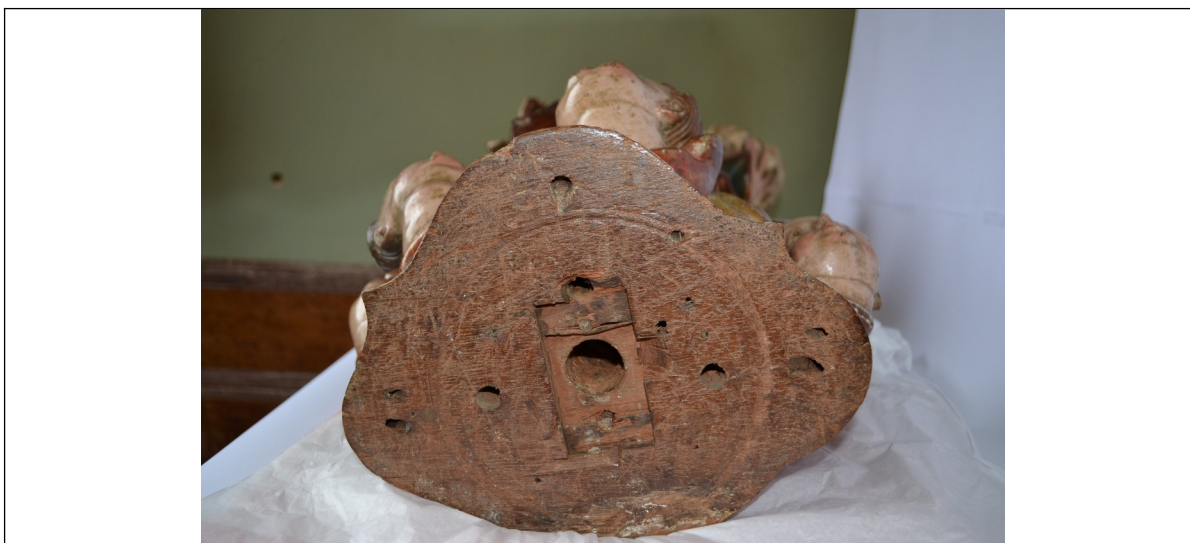
Acerca da base: foram localizados, ao todo, 9 furos evidentes na parte inferior da base e ainda outros 6 furos causados por ataque de insetos e/ou por outro tipo de dano que não é possível precisar. No total: 15 furos. Não obstante, constam entre estes, 3 furos nas extremidades da base. Por permitirem a fixação da base em todos os seus lados, aventa-se que os furos mencionados sejam estes. Ou seja, estão presentes. Importante argumentar que o único furo destes que é convencional é o maior do centro. Este furo central tem, normalmente, como função possibilitar o encaixe da escultura no andor. Verifica-se ainda a presença de um círculo sulcado na madeira, indicando que realmente era rosqueada em **andor – usado em procissões**. Os demais furos, portanto, são extras – atípicos. Assim, os três furos na extremidade correspondem à característica narrada: de serem utilizadas para **fixação da peça no altar**. Todas estas características são condizentes com o uso em templo religioso de culto coletivo.

Figura 4 – Parte inferior da base. Em destaque os orifícios. Fonte: CPPC.

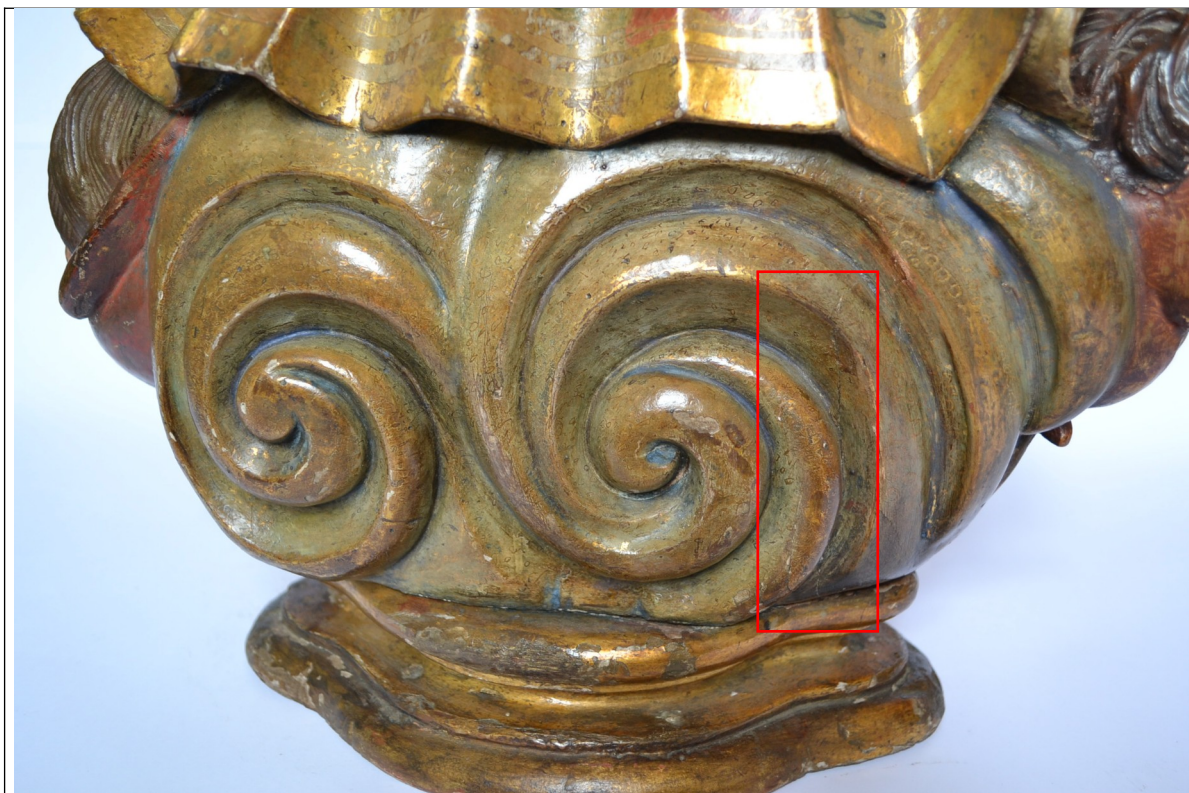
Quanto à rachadura em sua parte posterior, entre o corpo e o “pedestal”, tem-se que foi encontrada uma fissura na parte posterior da nuvem. Embora não seja possível precisar que se trata da mesma fratura.

Figura 5 – Local onde foi encontrada fissura. Fonte: CPPC.

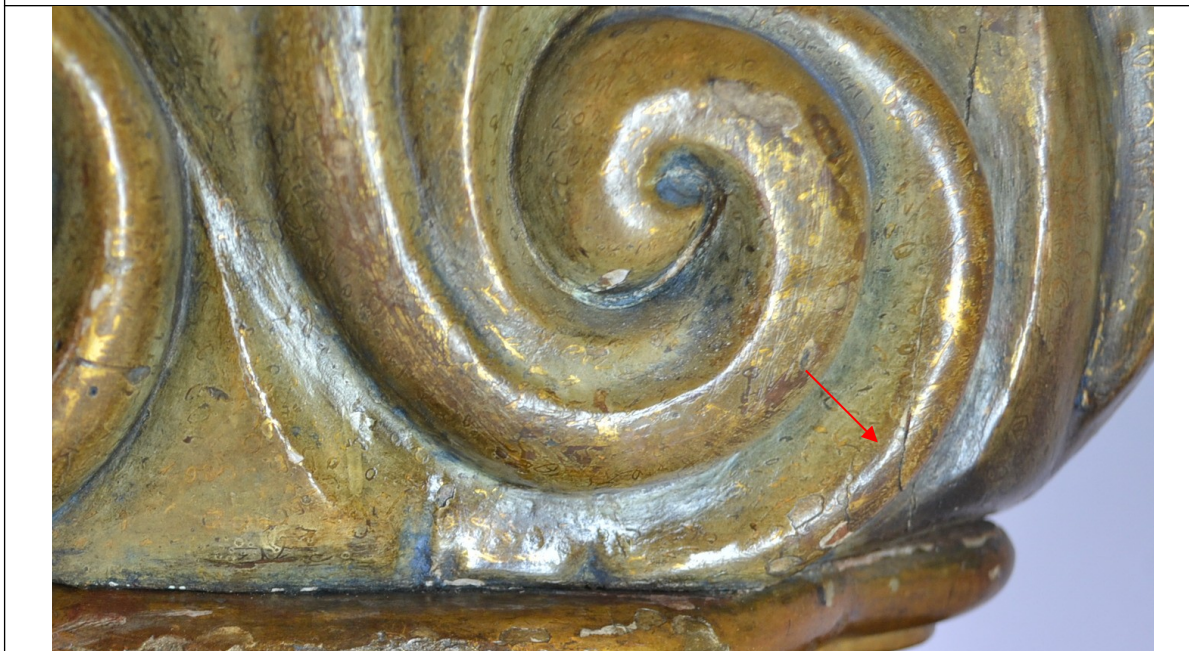
Figura 6 – Detalhe da fissura. Fonte: CPPC.

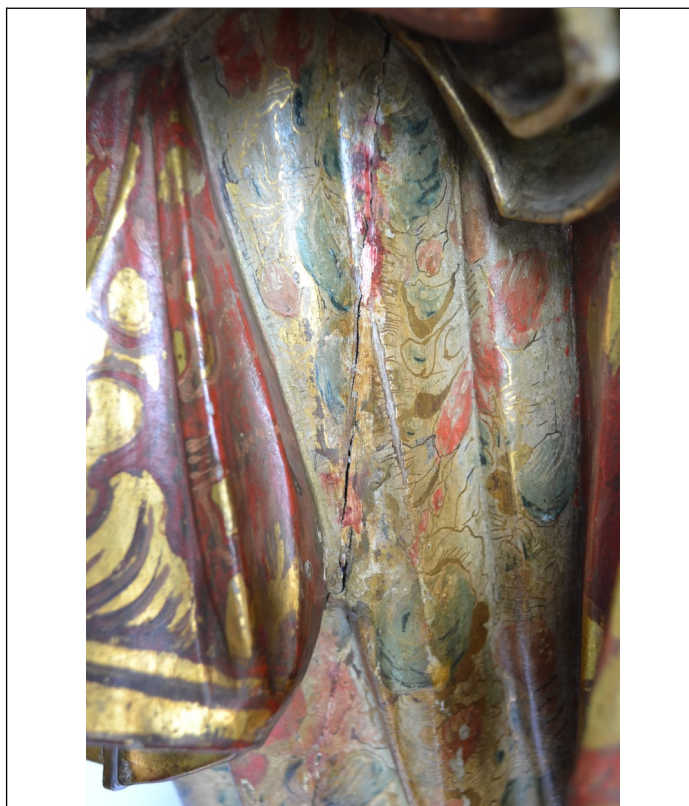
Também foi encontrada uma rachadura na lateral esquerda da escultura.

Figura 7 – Rachadura existente na lateral direita da peça. Fonte: CPPC.

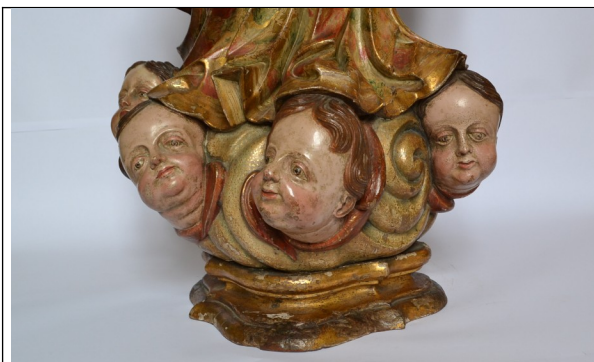
Verificou-se, em perícia realizada (foto 3), que no perfil frontal da escultura esta cabeça de anjo não se evidencia plenamente – apenas alguma parte. Assim como se verifica na foto 1.

Por este motivo, conclui-se que a quantidade de anjos na peanha é a mesma – 4 (quatro). A cabeça mais recuada não foi verificada em sua totalidade (visada frontal do rosto) na foto 1 em razão do local onde foi esculpida. Neste local apenas se insinua quando a escultura está de frente, podendo ser vista totalmente ou em uma visada de cima ou lateralizada. Isso em virtude de a cabeça estar próxima à parte posterior da peanha, em um plano distinto das outras cabeças. Assim, o quarto anjo também está presente na escultura desaparecida.

Figura 14 – Visão frontal da peanha, com a visualização de três das quatro cabeças de anjos. Fonte: CPPC.
