LAUDO TÉCNICO N ° 22/2018

Ref: PAAF 0024.18.007442-9

1. **Objeto:** Edificação residencial - Casa de Taipa.
2. **Endereço:** Rua Samuel Possa.
3. **Município:** Distrito de Vitoriano Veloso Bichinho - Prados.
4. **Proteção:** Inventário Municipal, inserida no perímetro de tombamento do Núcleo Histórico de Bichinho, inserida entorno de tombamento da Igreja de Nossa Senhora da Penha tombada pelo Iphan.
5. **Objetivo:** Análise do estado de conservação e indicação de medidas necessárias para sua preservação.
6. **Considerações preliminares**

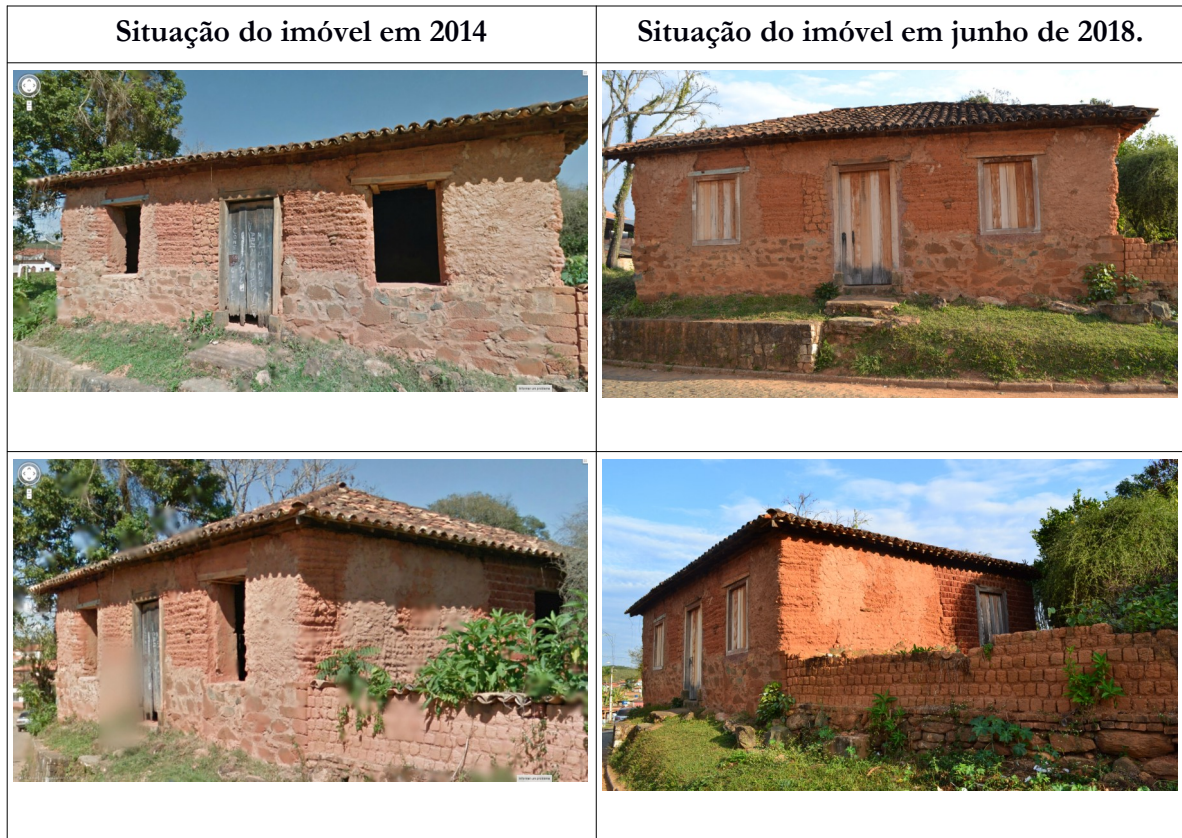
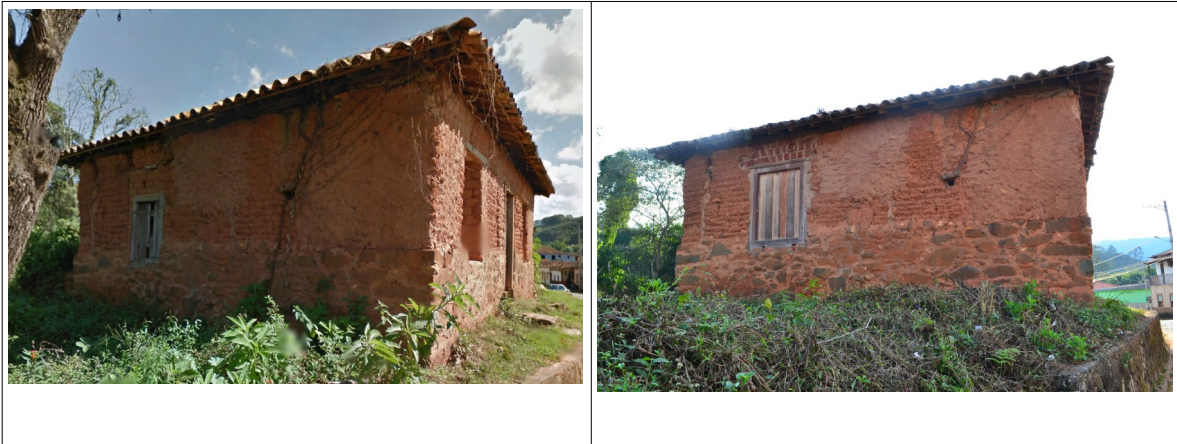
Será feito um quadro comparativo contendo imagens das fachadas do imóvel no ano de 2012 e as atuais.

Conforme descrito na análise técnica deste documento, constatamos que foram realizadas a maior parte das obrigações assumidas pelo proprietário do imóvel no TAC, restando somente a amarração das telhas e a remoção da vegetação seca do local.

- Realizar a amarração das telhas ou embocamento de algumas fiadas para evitar o deslocamento. Considerando que as telhas são antigas, recomenda-se a limpeza dos locais onde há vegetação invasiva.
- Retirada de toda vegetação seca resultante da capina que permanece no terreno.
