LAUDO TÉCNICO nº 24/2018

1. **Objeto:** Selaria Estrela
2. **Endereço:** Rua Coronel José Manoel nº 61.
3. **Município:** Centro Histórico de Prados
4. **Proteção:** Tombamento municipal através do Decreto nº 1278/2005. Integra o Núcleo Histórico de Prados, tombado pelo município através do Decreto nº 1986/2009, e o perímetro de proteção do conjunto dos Passos da Paixão, que possui tombamento municipal através do Decreto nº 1336/2005. Implanta-se no entorno imediato da Igreja Matriz de Nossa Senhora da Conceição, que possui tombamento pelo Iphan¹.
5. **Objetivo:** Análise das intervenções realizadas e indicar medidas necessárias para preservação do imóvel.
6. **Contextualização:**

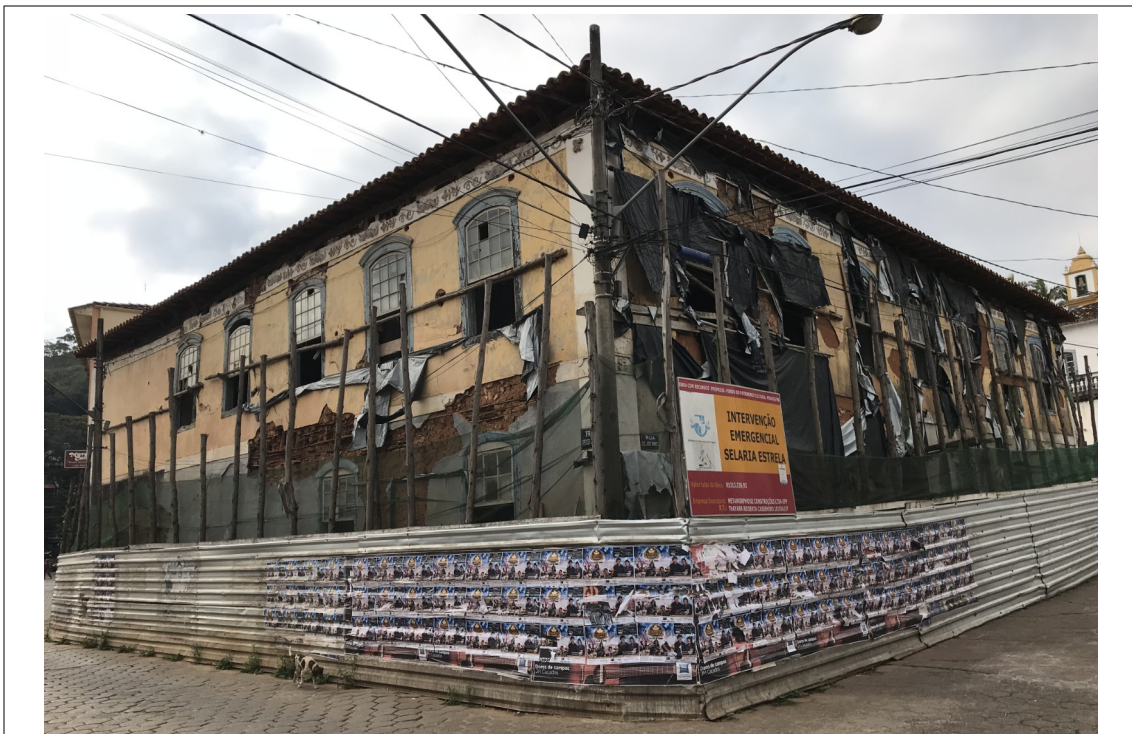
Figura 01 - Fachadas da Selaria Estrela com restos de lona, escoramento, desprendimento de reboco e tapume com cartazes fixados.

- As lonas que se encontram afixadas nas paredes externas deverão ser removidas criteriosamente para evitar novos danos nas alvenarias. Da mesma forma, as escoras que não estiverem cumprindo a função de reforço também deverão ser retiradas.

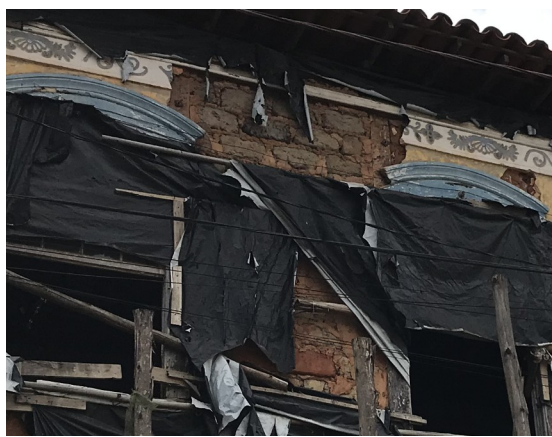
Figura 02 - Restos de lona e exposição do adobe.

- Proteção das alvenarias em adobe e pau a pique que encontram-se expostas e em processo de desprendimento e perda de enchimento. Deve-se evitar a lona que tem pouca durabilidade e resistência. Recomenda-se a utilização de madeirite nos dois lados das alvenarias.

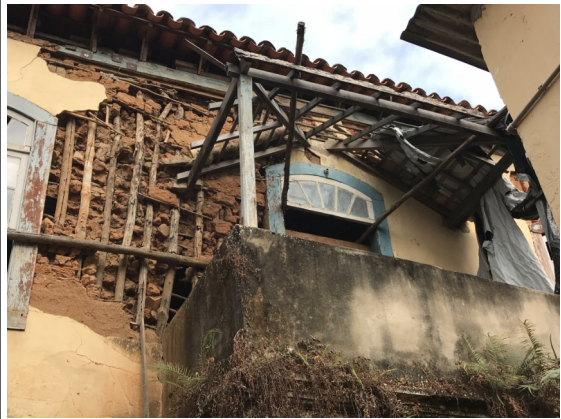
Figura 03 - Desprendimento do enchimento do pau a pique.

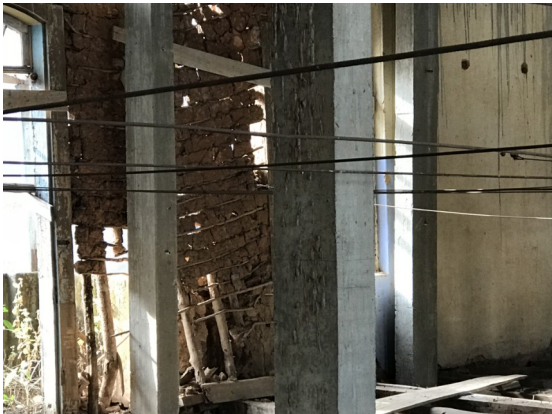
Figura 04 - Arruinamento de parede externa em pau a pique.

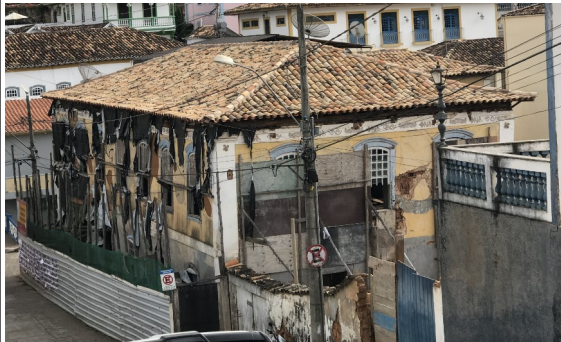
Figura 05 - Vista superior da Selaria Estrela.

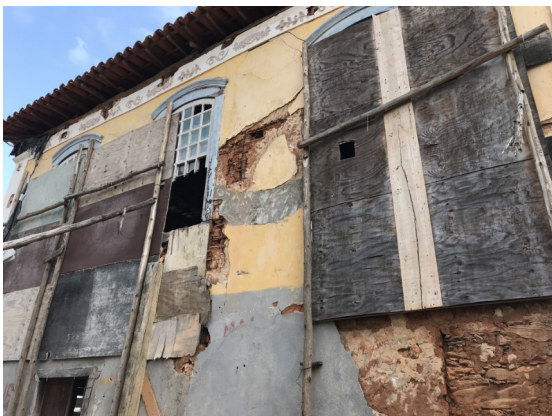
Figura 06 - Trechos das alvenarias protegidos por tapumes.

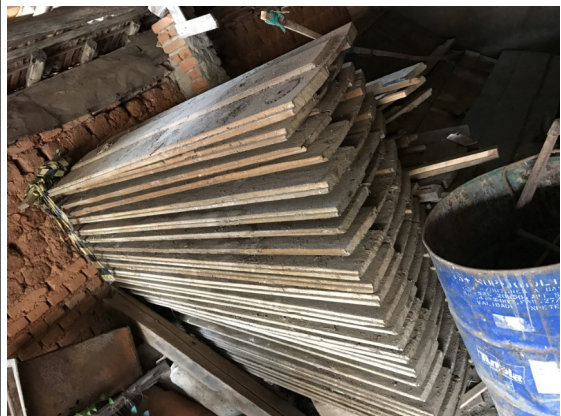
Figura 07 - Esquadrias originais armazenadas de forma provisória no local.

- Realizar limpeza na área interna e externa da edificação. Todos os materiais originais passíveis de reutilização na restauração do imóvel deverão ser limpos, separados para posterior acondicionamento em local adequado. Os tapumes também deverão ser limpos.
- As madeiras estruturais, barrotes e componentes das esquadrias deverão ser acondicionadas em local adequado (seguro, coberto, arejado, livre de cupins). Não devem ser armazenados diretamente sobre o chão nem apoiados em paredes que possuem infiltrações para evitar danos às peças.

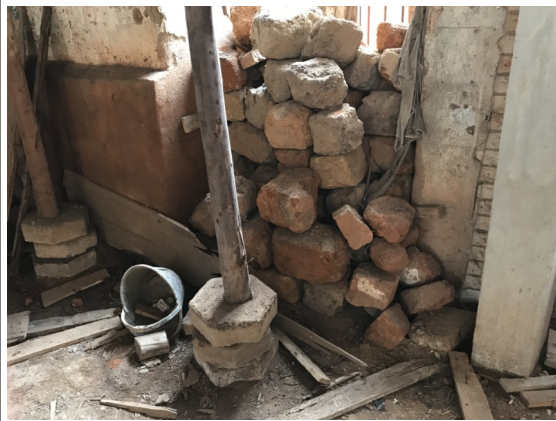
Figura 08 - Escoramento precário e restos de adobe no local.

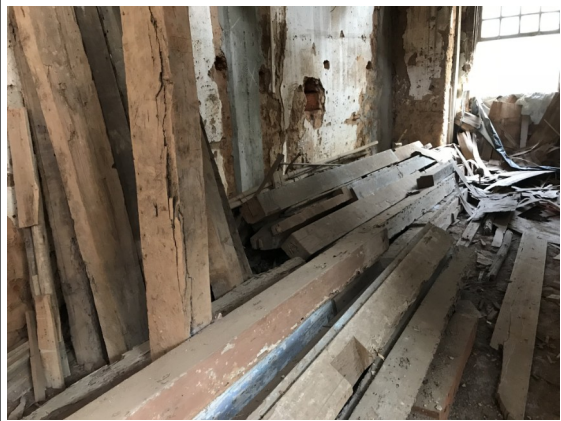
Figura 09 - Madeiras originais dispostas no local.

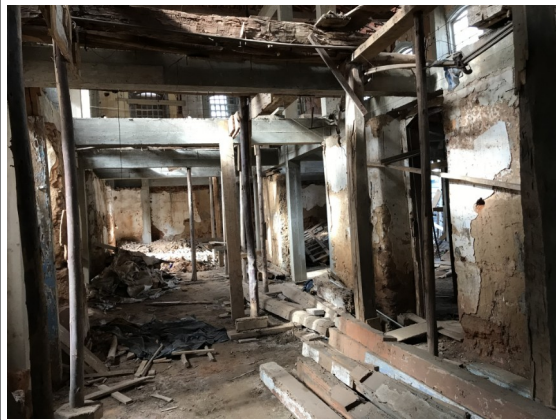
Figura 10 - Aspecto interno do imóvel onde nota-se a execução de estrutura em concreto armado e a existência de muito entulho no interior da edificação.

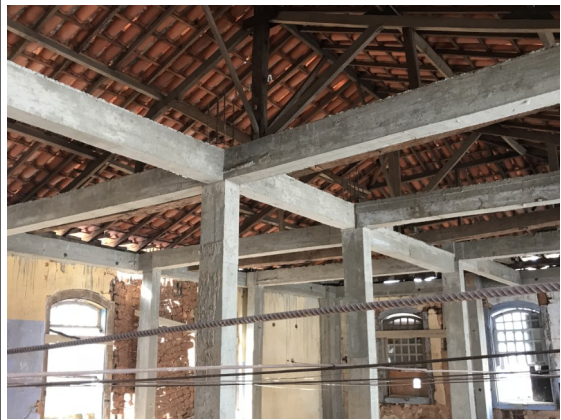
Figura 11 - Aspecto interno do imóvel onde nota-se a execução de estrutura em concreto armado.

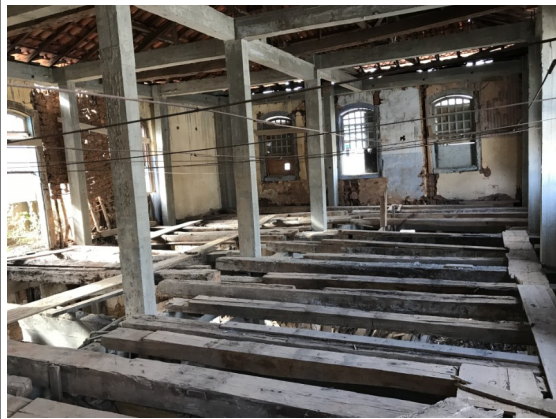
Figura 12 - Aspecto interno do imóvel onde nota-se a execução de estrutura em concreto armado e a existência de madeira original no interior da edificação.

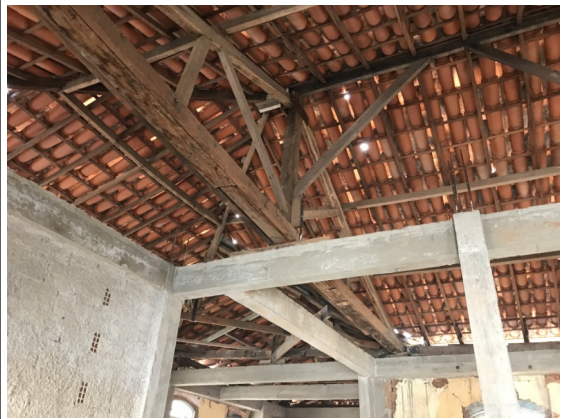
Figura 13 - Engradamento da cobertura recuperado, com presença de lacunas devido ao deslocamento das telhas.

- Revisão completa da cobertura, com substituição das telhas que se encontram danificadas e reassentamento das que estão deslocadas para que não ocorram novos danos no interior do imóvel e nas madeiras do engradamento recém-substituído. Recomenda-se a amarração das telhas ou embocamento de algumas fiadas para evitar novos deslocamentos.

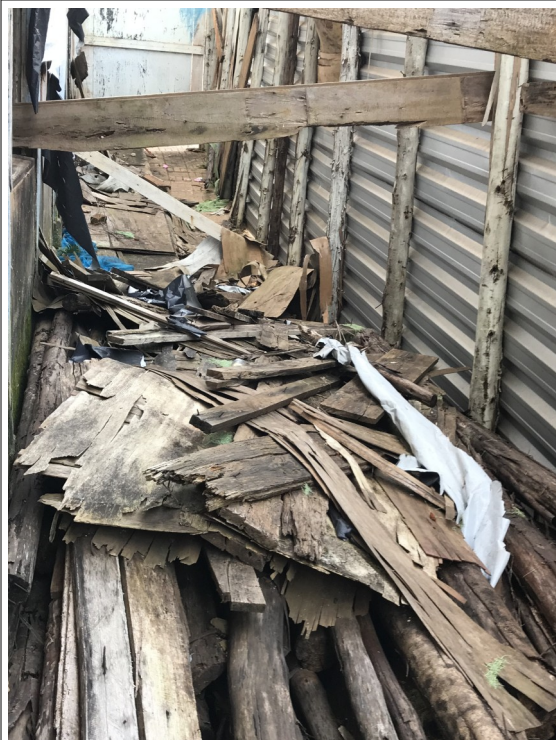
Figura 14 - Presença de muito entulho na área entre a edificação e o tapume.

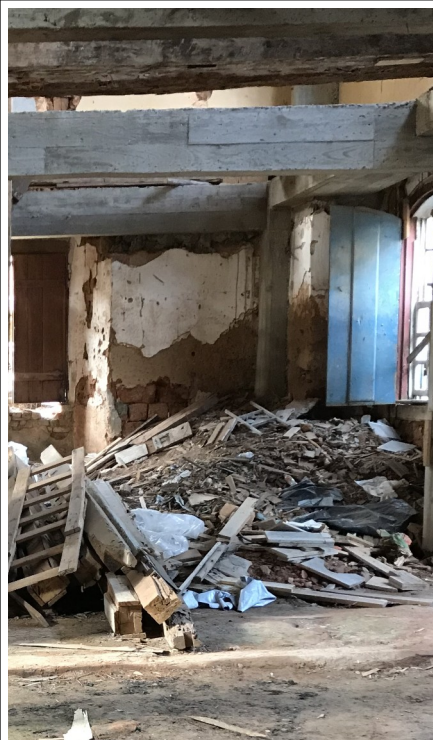
Figura 15 - Presença de muito entulho no interior da edificação.
