MONUMENTO: CASARÃO SAMPAIO
MUNICÍPIO: MÁRIO CAMPOS
DISTRITO: SEDE
RESPONSÁVEL: ARQUITETA: DELMARÍ ANGELA RIBEIRO
DATA: MAIO 2003

PROJETO DE RESTAURAÇÃO

CASARÃO SAMPAIO

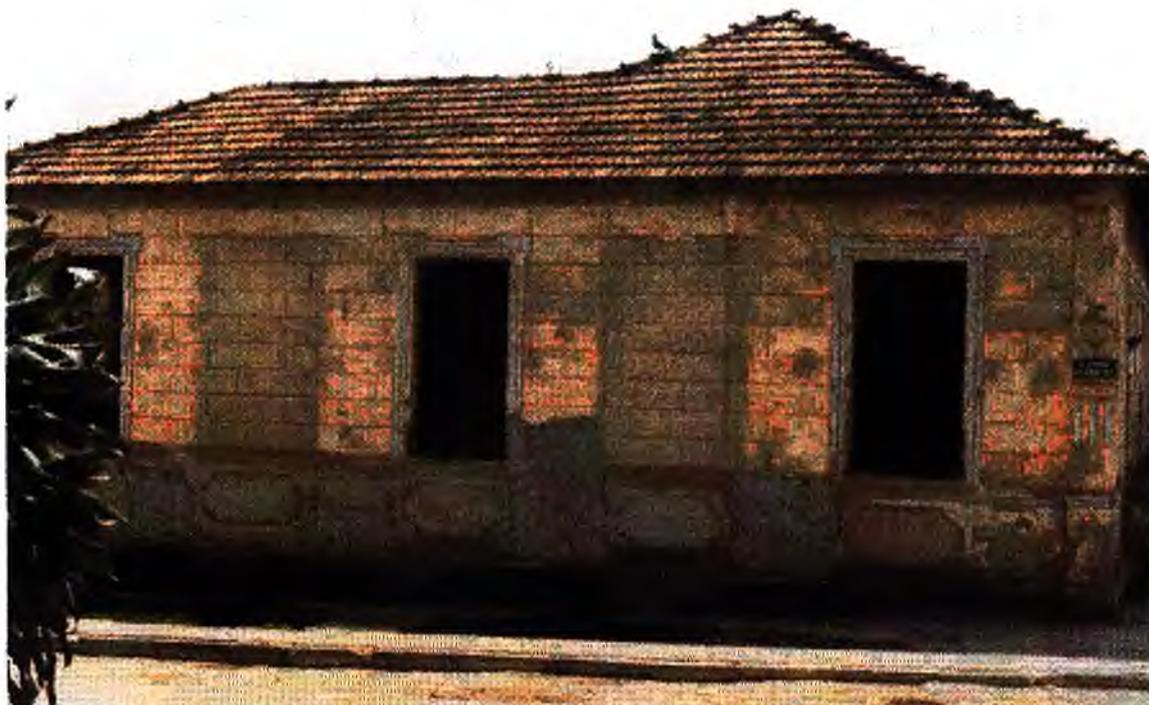
Detalhe da fachada principal (Av. Gov. Magalhães Pinto) com vestígios dos antigos vãos vedados.

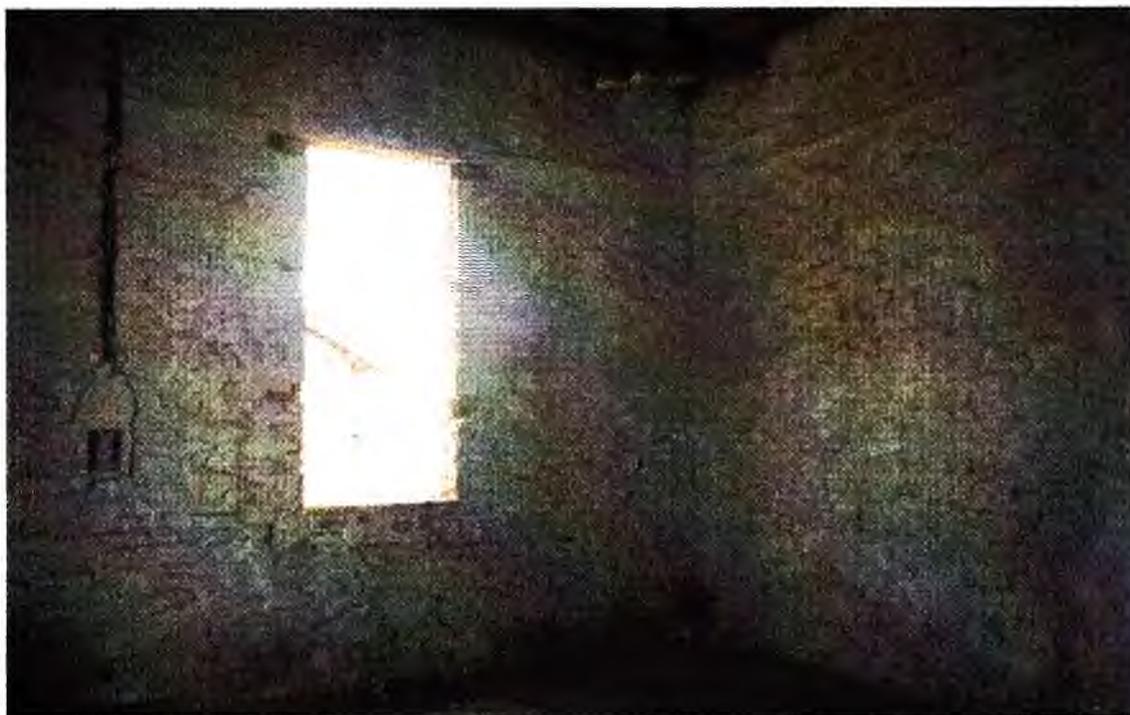
Armazém: detalhe do vão e das paredes chapiscadas.

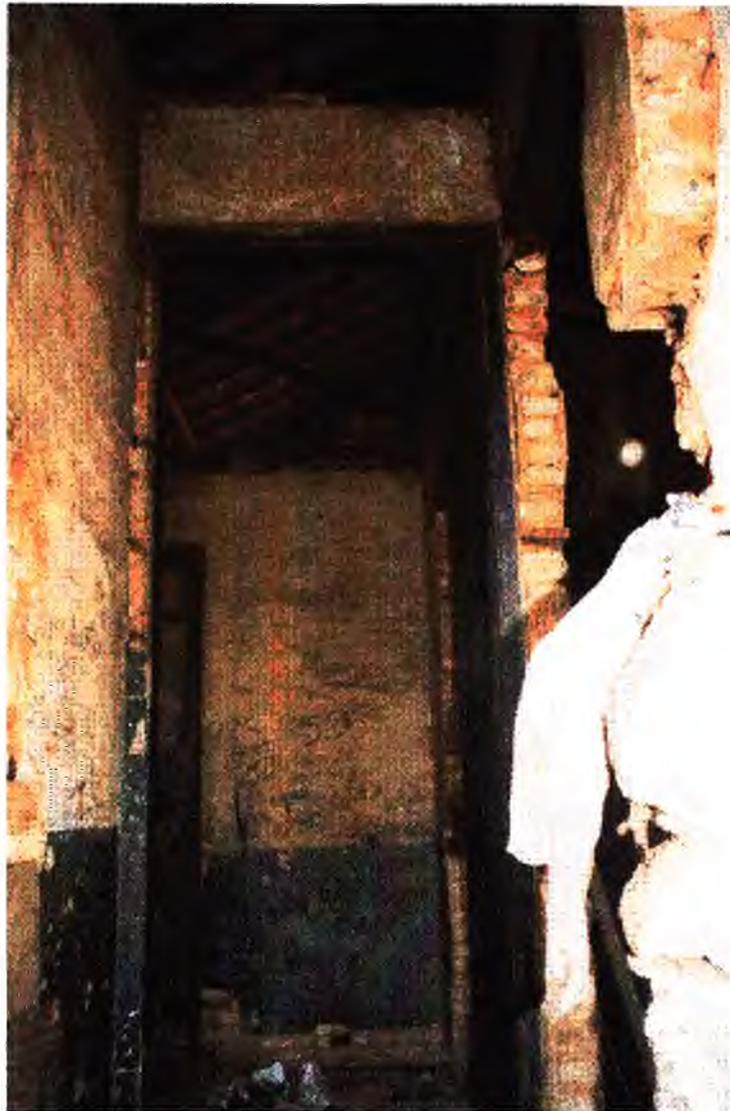
Vista do corredor e do telhado sem forro.

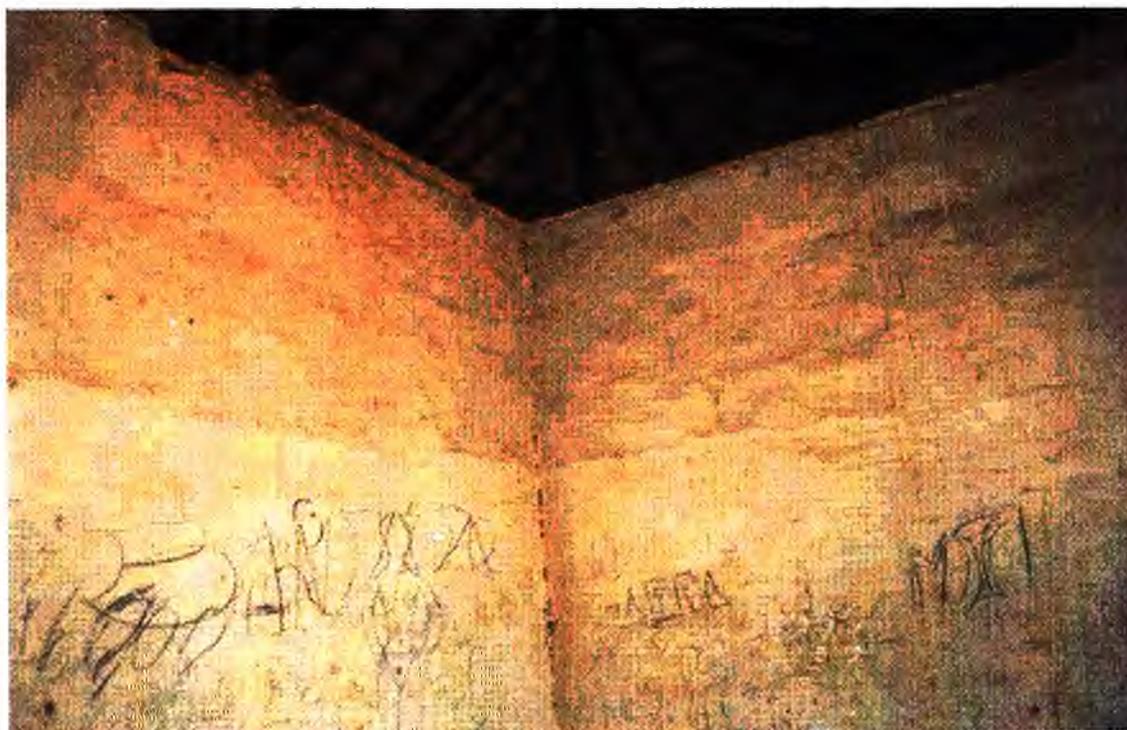
Detalhe das paredes internas grafitadas.

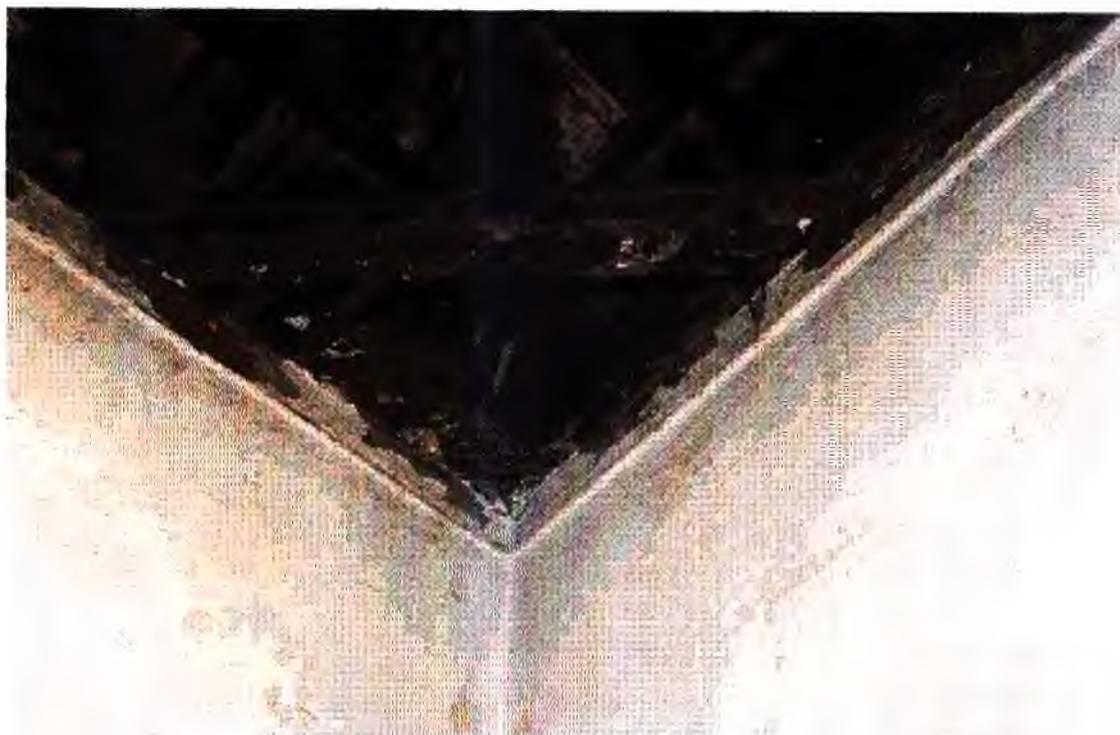
Detalhe da estrutura de madeira do telhado.

Serão trocados todo o madeiramento deteriorado do telhado e reconstruídos todos os forros em madeira depois de imunizado o madeiramento do telhado e recolocadas as telhas francesas substituindo-se as telhas quebradas. O telhado da varanda posterior será todo refeito acompanhando a área completa da varanda que será transformada em Hall e W.C. masculino.

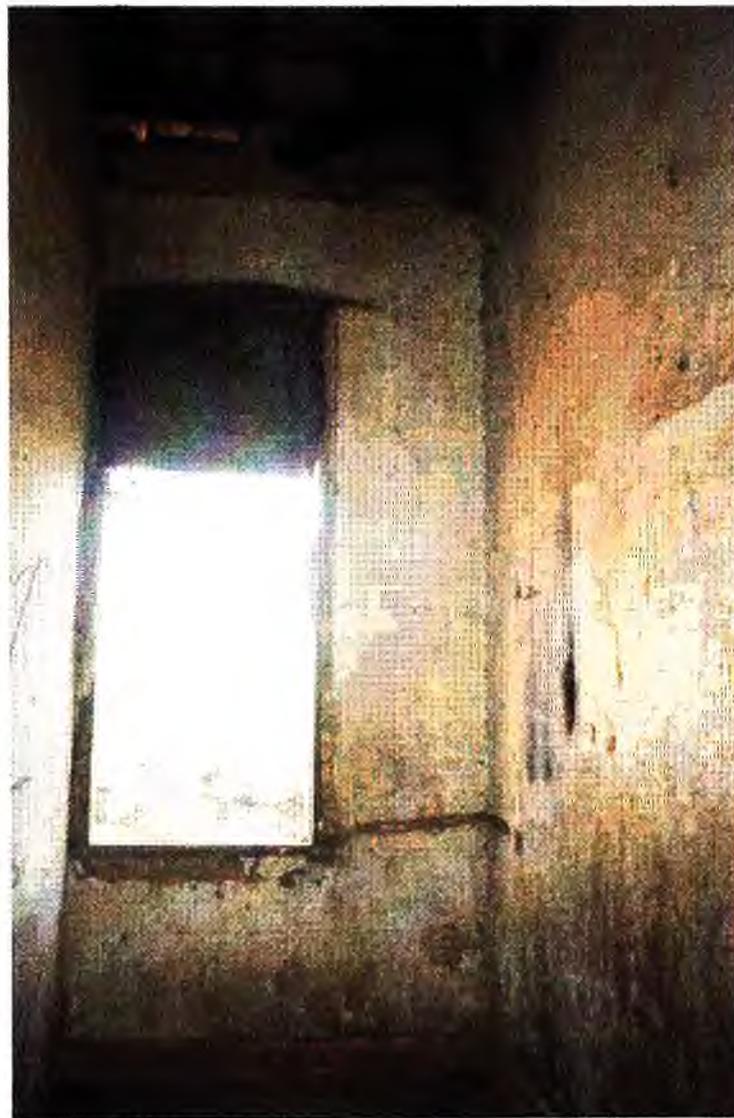
Detalhe do péssimo estado de conservação da pintura e ausência de esquadrias.

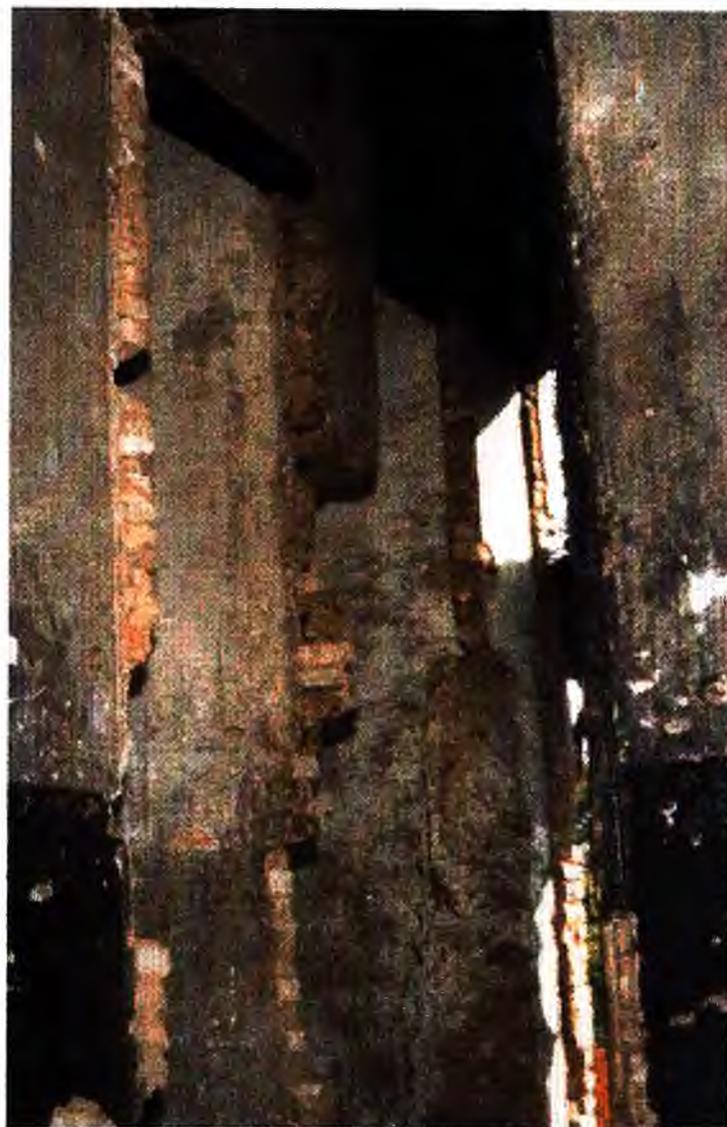
Detalhe dos vãos internos sem esquadrias .

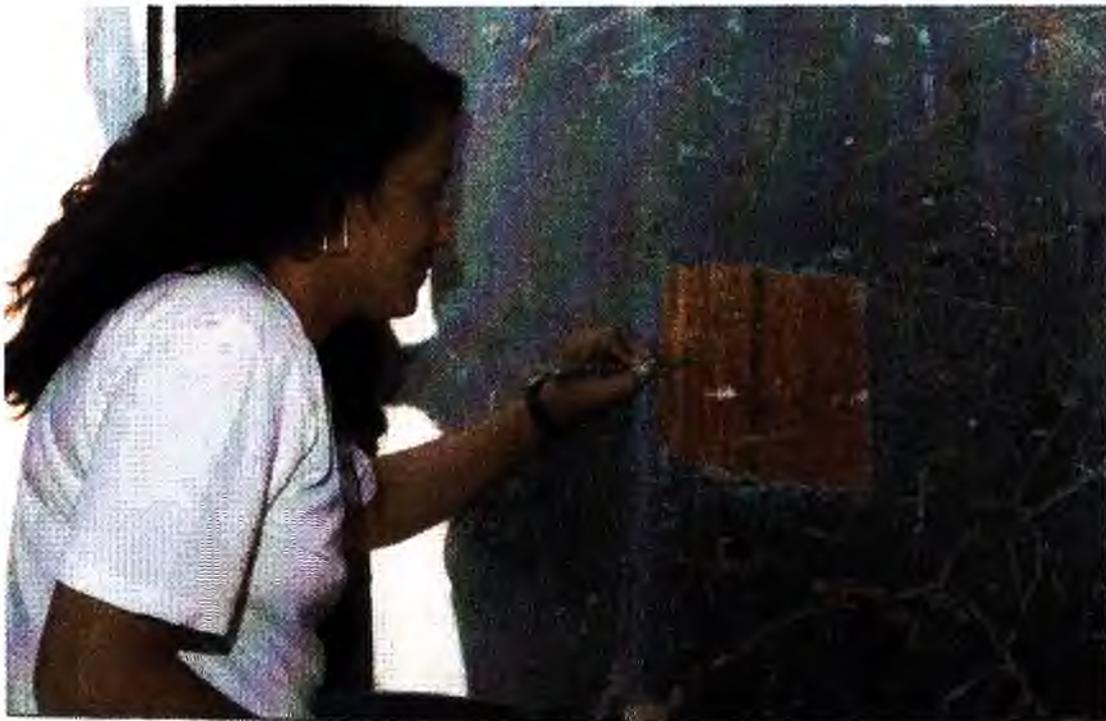
Detalhe da prospecção realizada pela restauradora do IEPHA/MG.

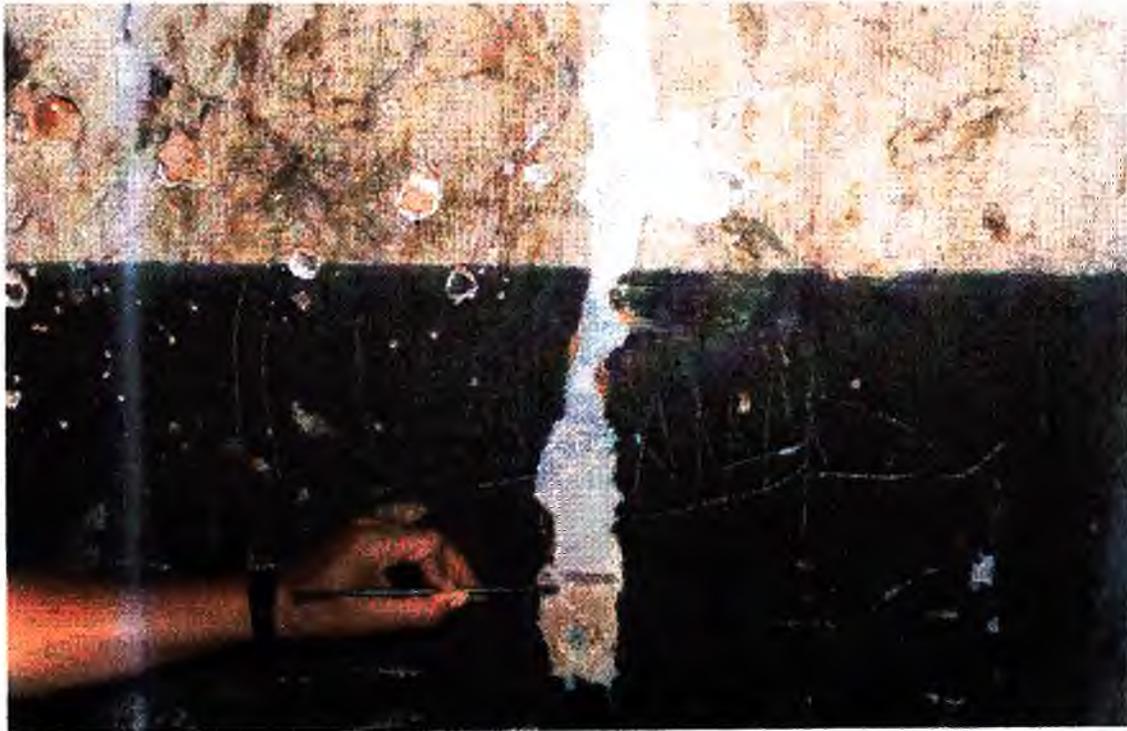
Detalhe das prospecções.
