MUNICÍPIO DE LAGOA DOURADA

QUADRO III – SALVAGUARDA E PROMOÇÃO

- A) LAUDOS TÉCNICOS DO
ESTADO DE
CONSERVAÇÃO DOS
BENS MATERIAIS
PROTEGIDOS, NA
ESFERA MUNICIPAL

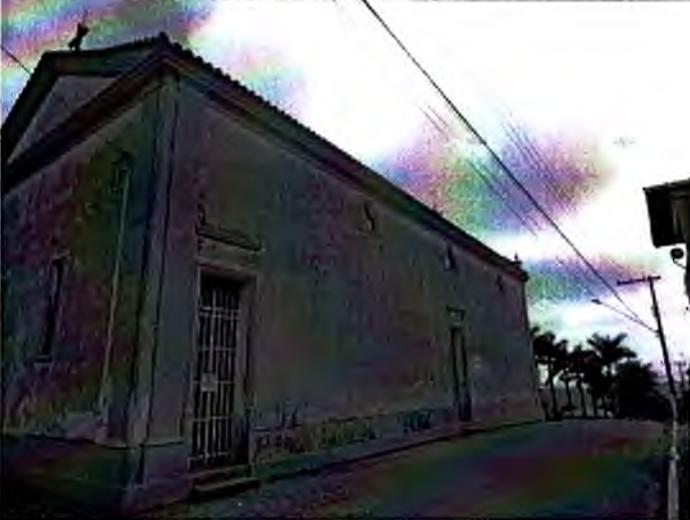
<p>Foto 03 (28/07/2016) Vista lateral esquerda onde destaca-se desprendimento de pintura das alvenarias e elementos artísticos. Autoria: Monique Damaso</p>

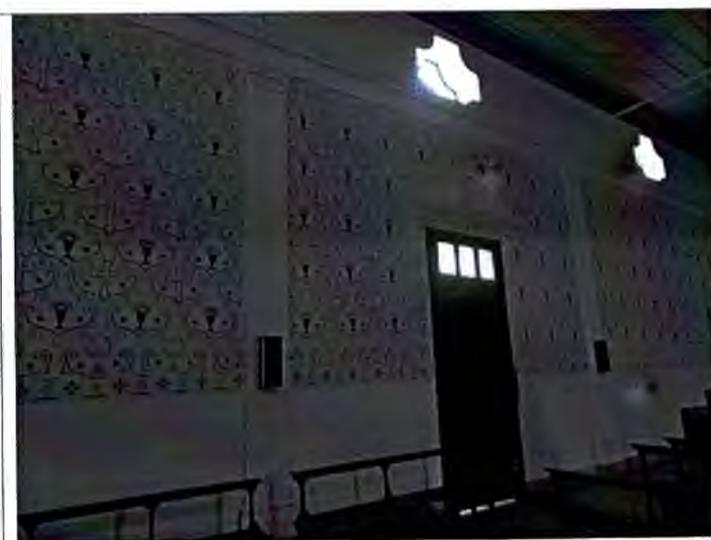
**Foto 07 (28/07/2016)**

Observam-se sujidades nas pinturas parietais. Próximo à base há manchas de infiltração ascendente.

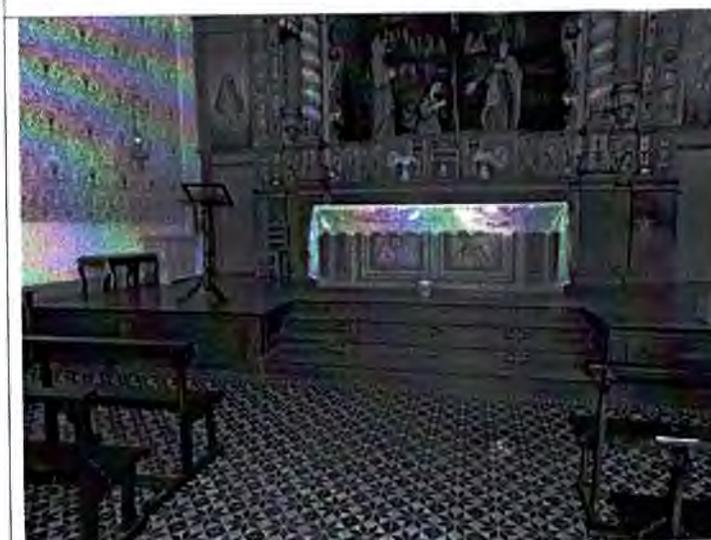
**Foto 08 (28/07/2016)**

Registra-se oxidações de verniz no piso tabuado do altar-mor.

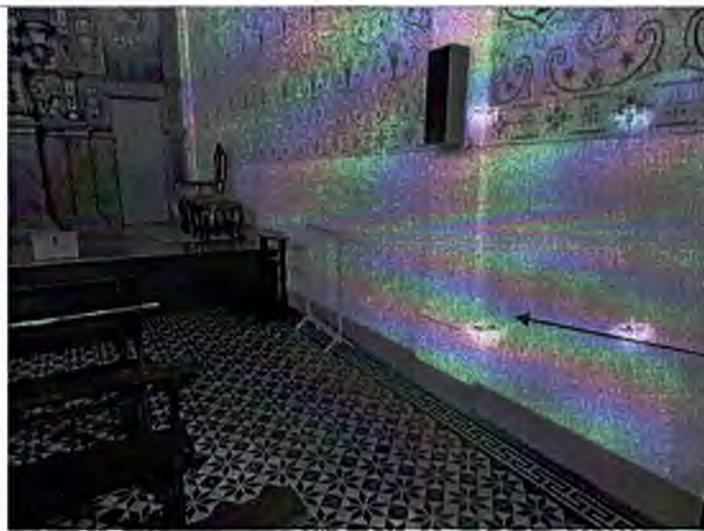
**Foto 15** (28/07/2016)

Incidência de infiltrações próxima à base.

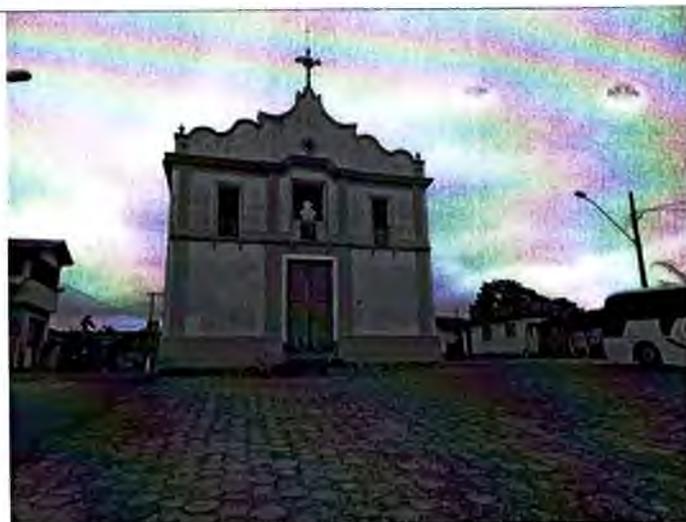
**Foto 17** (28/07/2016)

O adro apresenta piso em bloquete sextavado. O mesmo apresenta sujidades e trincas devido a retração do concreto.

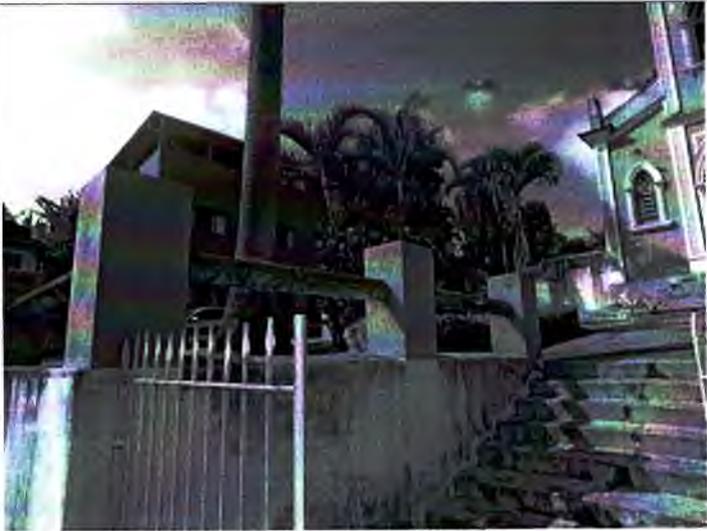
<p>Foto 04 (28/07/2016) Outro ponto de grande incidência de infiltrações. Autoria: Monique Damaso</p>

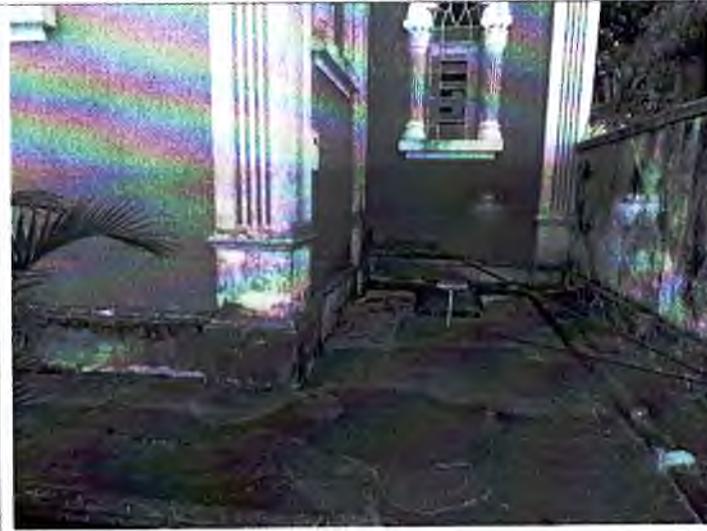
<p>Foto 06 (28/07/2016) Observa-se manchas escuras advindas de infiltração por capilaridade. Possivelmente há retenção ou retorno de água da caixa de passagem gerando infiltrações concentradas. Autoria: Monique Damaso</p>

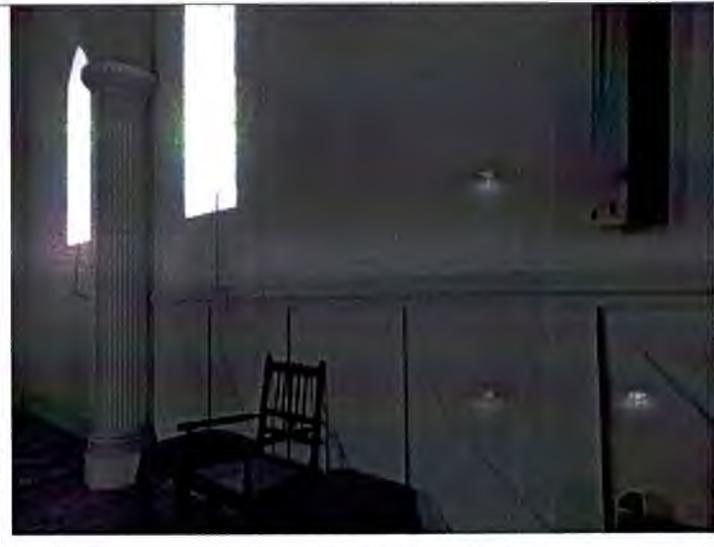
<p>Foto 15 (28/07/2016) Os elementos decorativos do barrado apresentam sujidades e pequenos pontos de fissuras. Autoria: Monique Damaso</p>

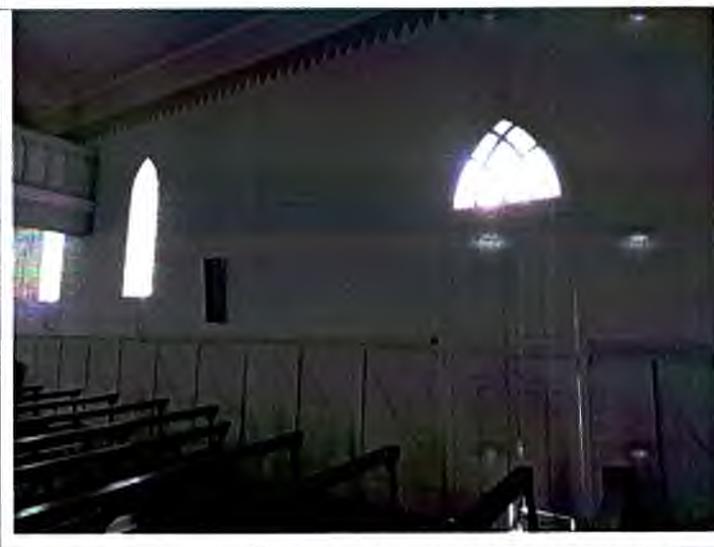
<p>Foto 16 (28/07/2016) As portas em alguns trechos apresentam frestas, há desprendimento de pintura. Autoria: Monique Damaso</p>

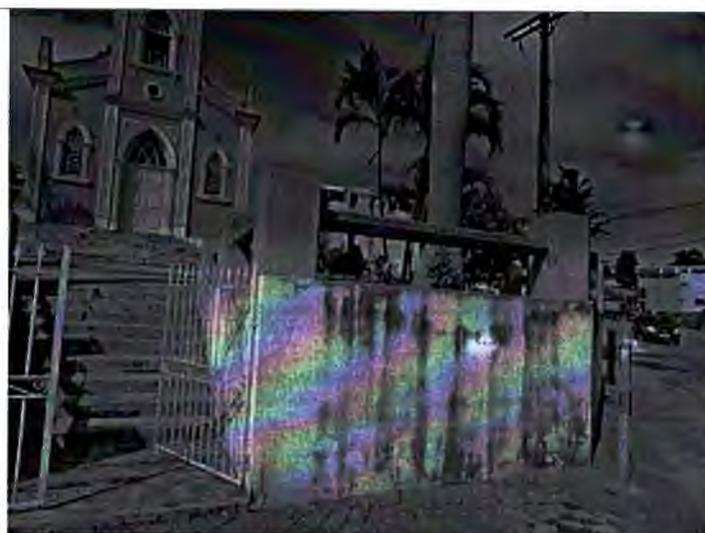
**Foto 17** (28/07/2016)

Há muita incidência de infiltração nos muros de vedação.

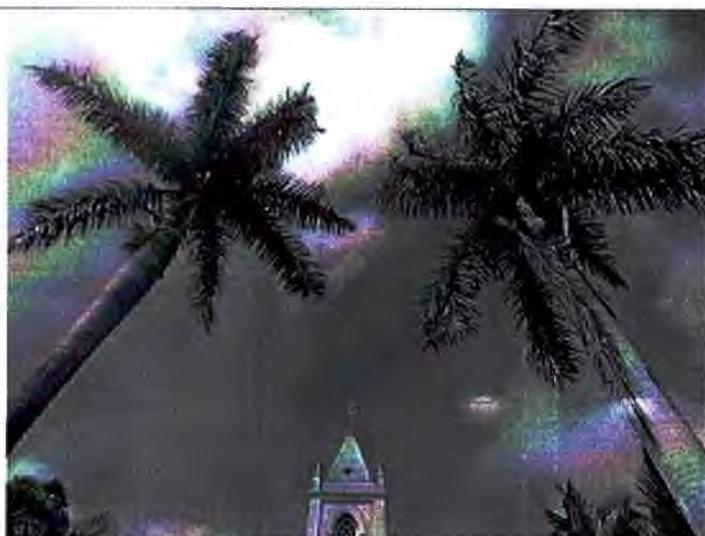
**Foto 18** (28/07/2016)

A torre da Igreja apresenta manchas de umidade na cúpula e sujidades aderidas.

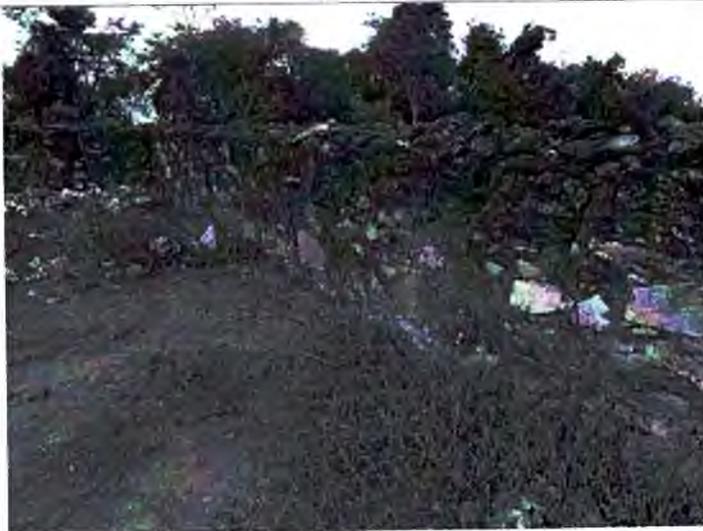
<p>Foto 04 (28/07/2016) Os muros de pedra apresentam-se bastante degradados. Autoria: Monique Damaso</p>

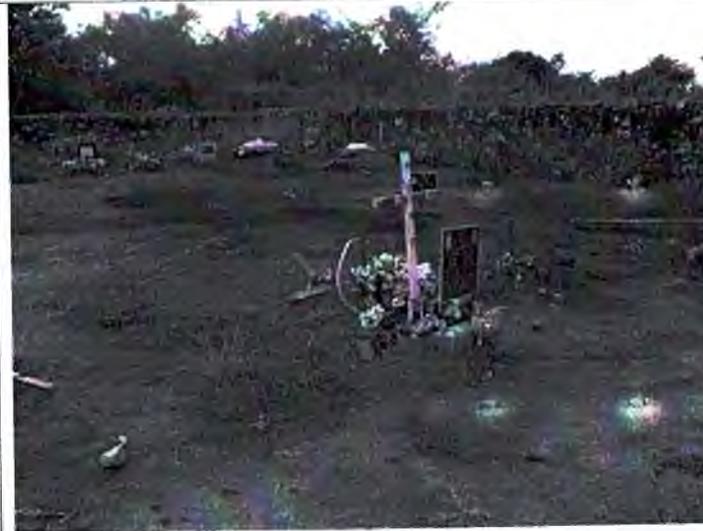
<p>Foto 05 (28/07/2016) Verifica-se a exposição de madeiras e pedras próximos aos túmulos. Autoria: Monique Damaso</p>

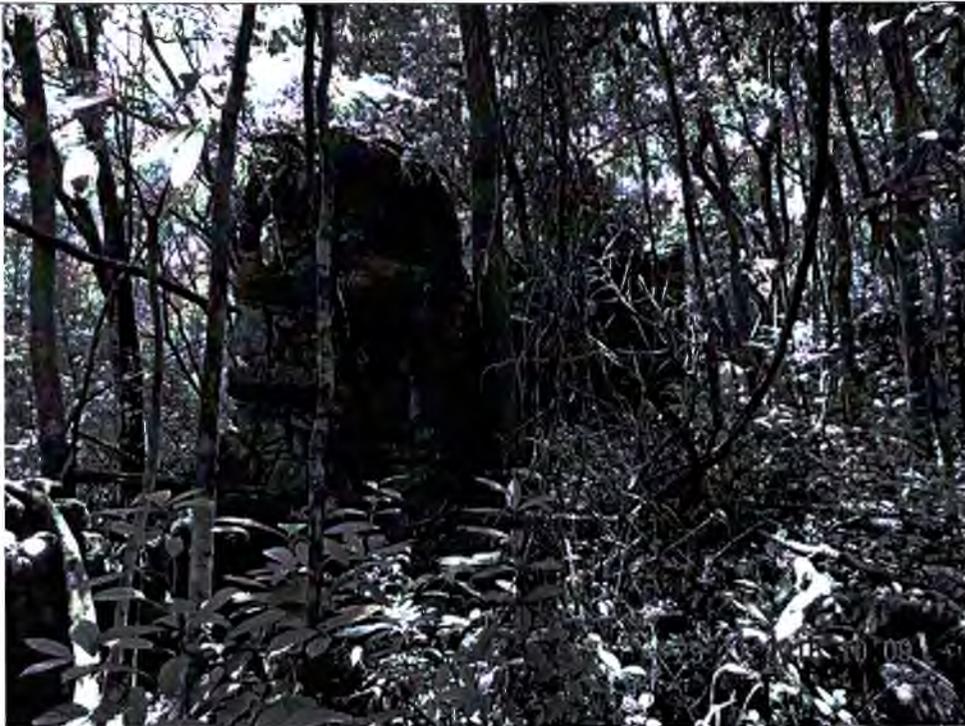
**Foto 03**

Pátio Frontal:
vegetação em
desenvolvimento
no interior do
conjunto
histórico.

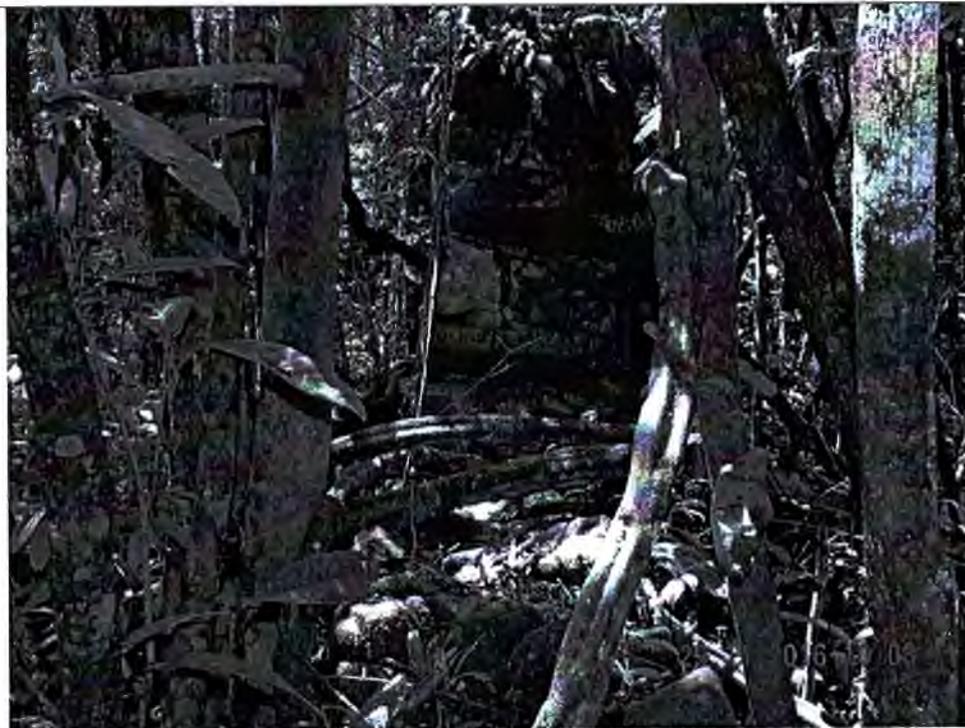
**Foto 04**

Pátio Frontal:
vegetação em
desenvolvimento
entre as estruturas
do conjunto
histórico.

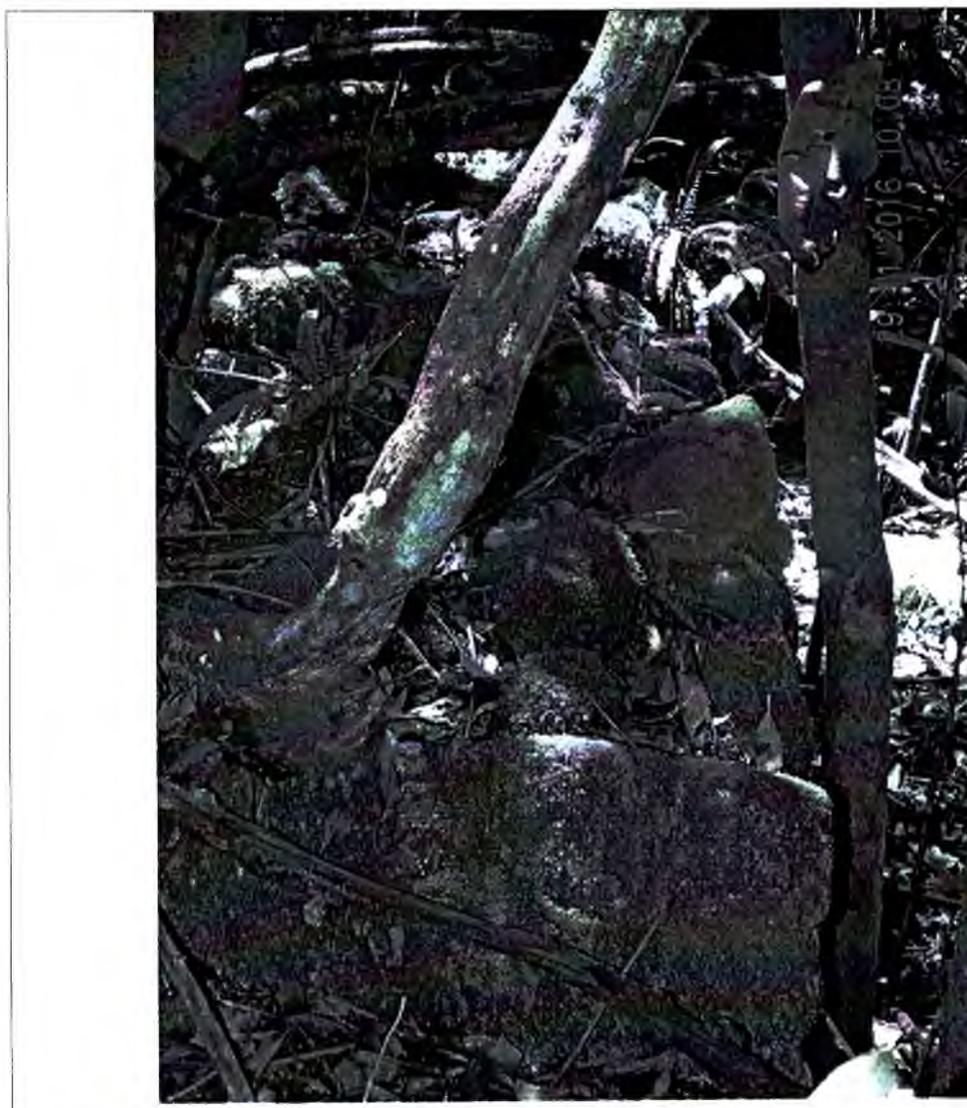
Edificação
Principal:
crescimento de
vegetais entre os
blocos das
estruturas.

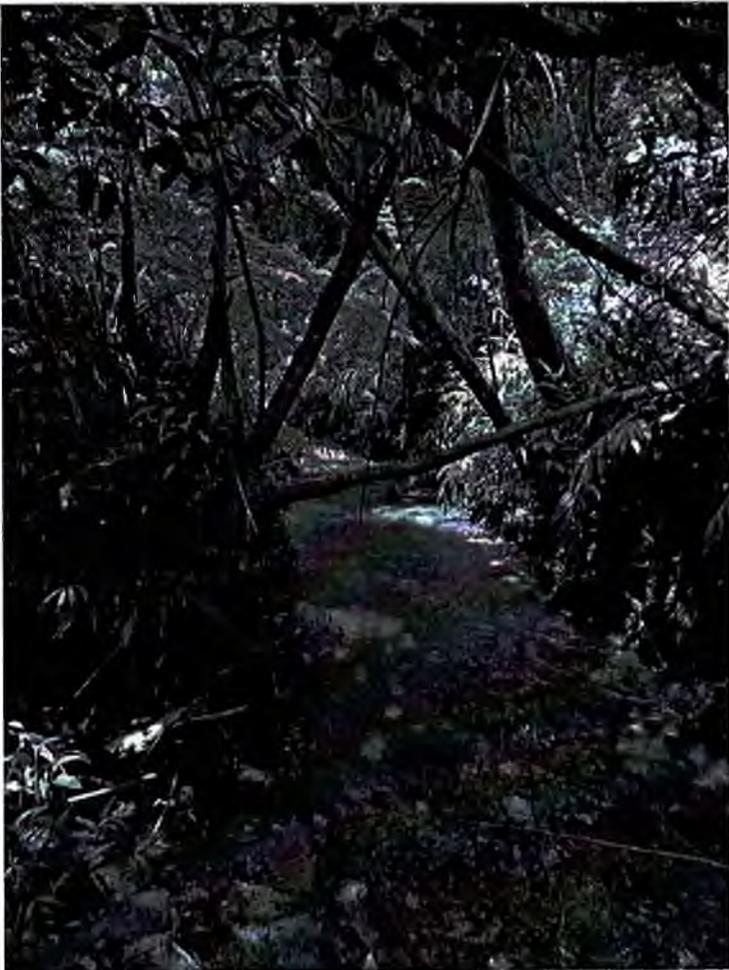
<p>Foto 06 (29/11/2016)</p> <p>Córrego da Figueira: turbidez na água, cascalho no leito e vegetação ciliar em regeneração.</p> <p>Autoria: Juliana Cardoso</p>

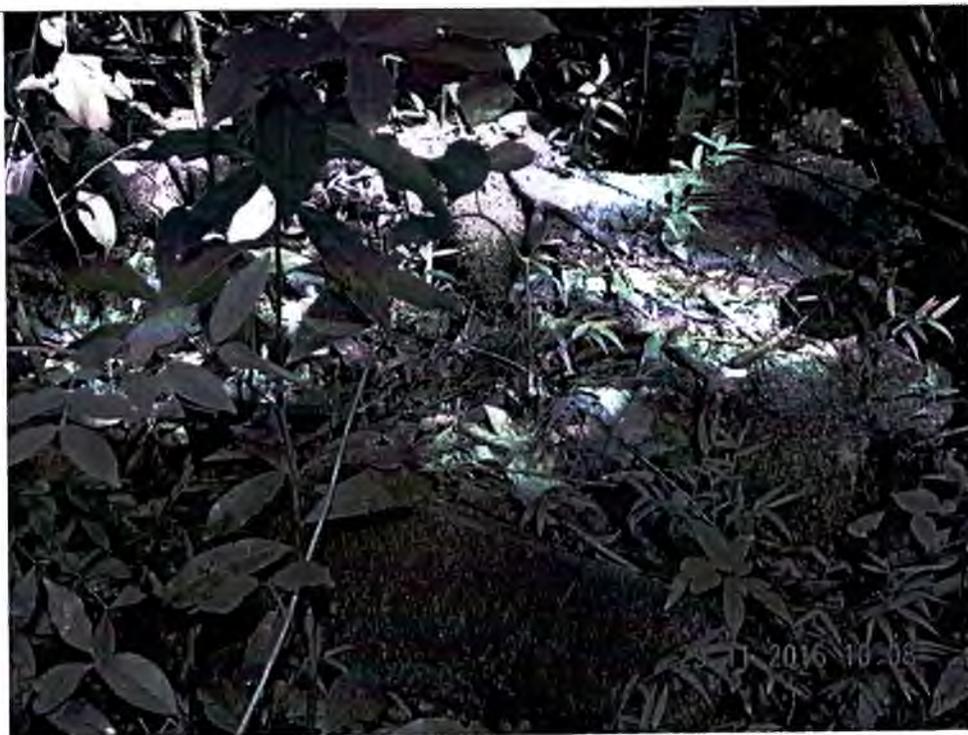
Foto 12

Pátio Frontal:
sujidades sobre as
rochas das
estruturas.

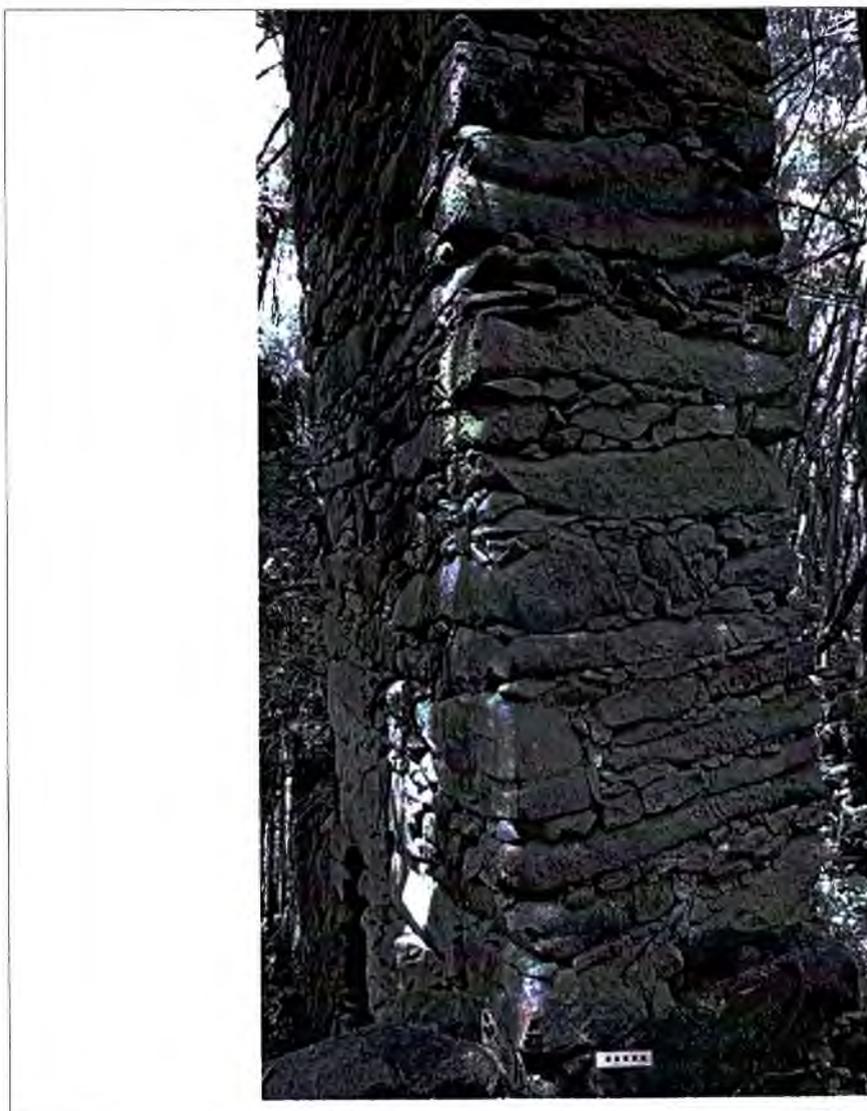
Edificação
Principal:
inclinação de
parede de
alvenaria.

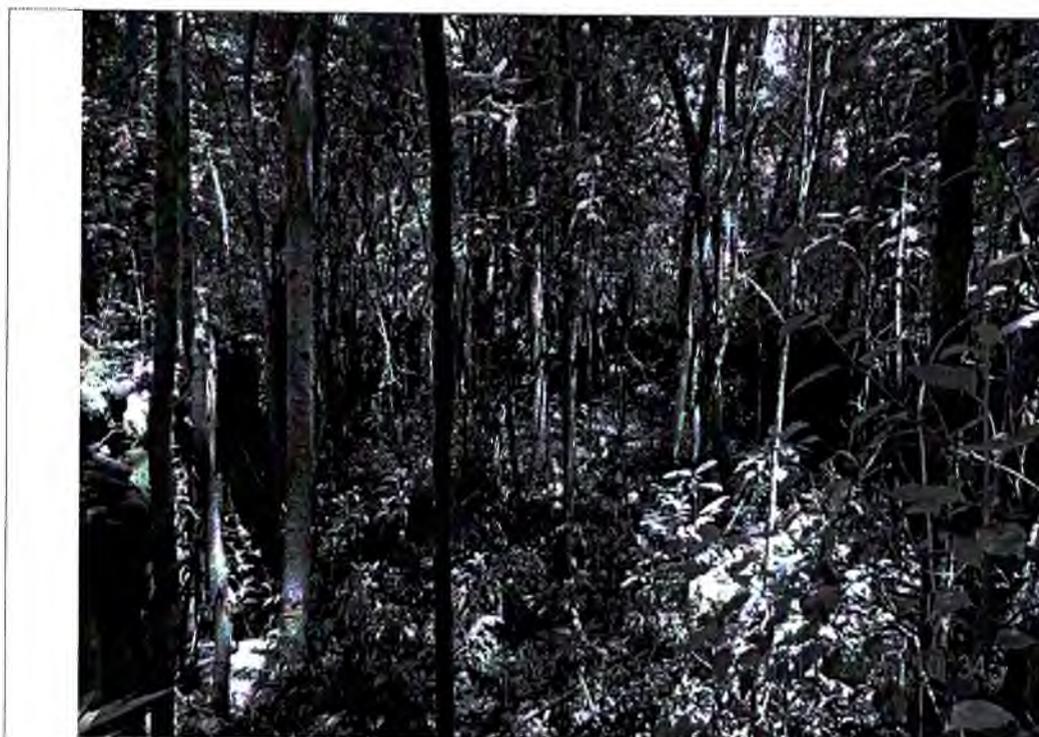
Edificação
Secundária:
vegetação em
desenvolvimento
no interior do
conjunto histórico
Autoria: Juliana
Cardoso

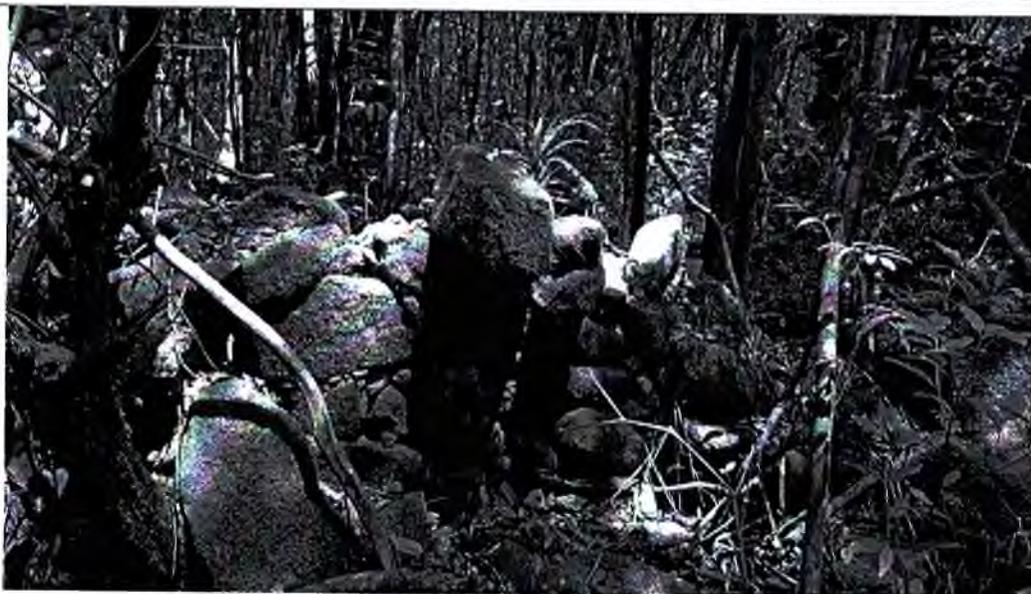
Foto 27
(29/11/2016)
Edificação
Secundária:
pontos de
retirada de
blocos rochosos.
Autoria: Juliana
Cardoso

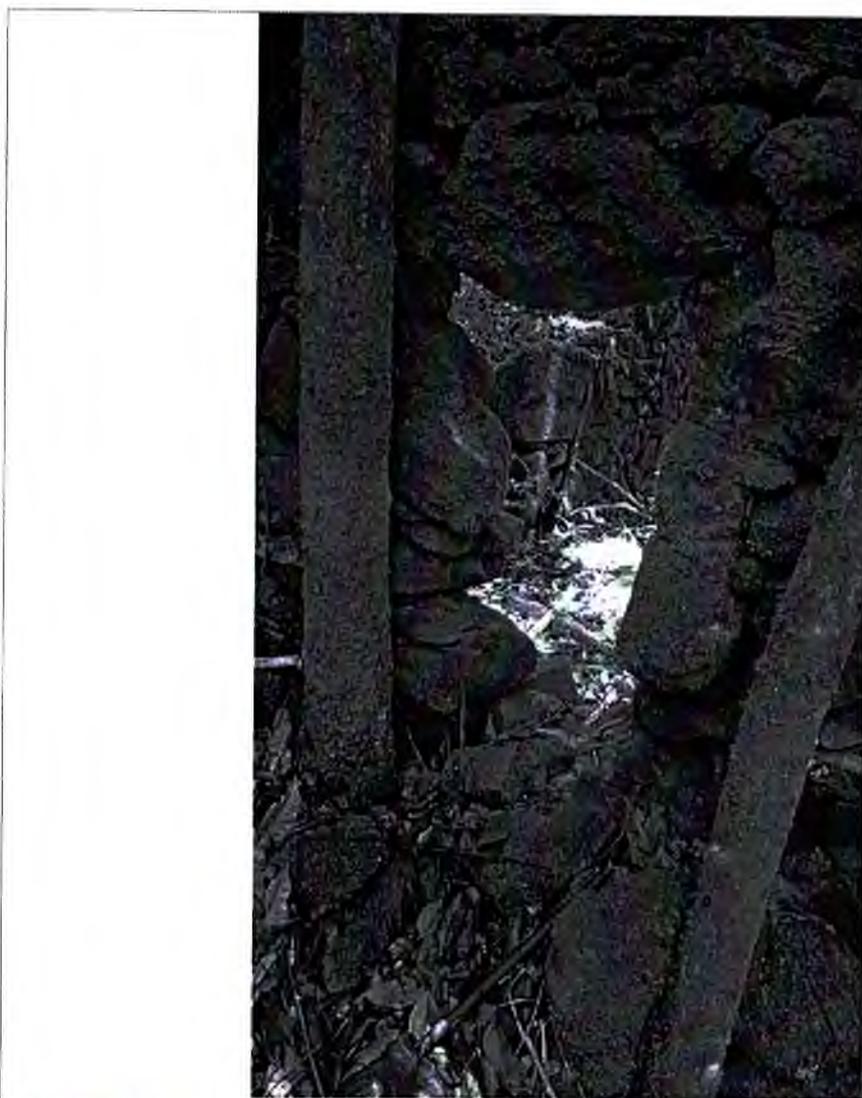
Edificação
Secundária: vão
ampliado pela
retirada de
blocos rochosos.
Autoria: Juliana
Cardoso

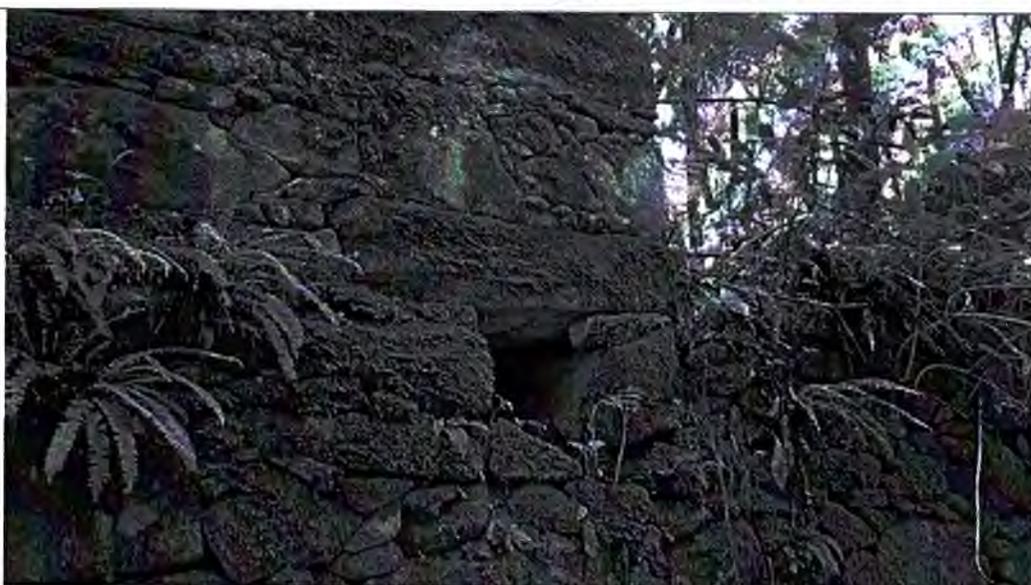
Edificação
Secundária:
crescimento de
vegetais entre os
blocos.
Autoria: Juliana
Cardoso
