RELATÓRIO DE VISITA TÉCNICA nº 02/2018

1. **Objeto:** Cerâmica João Pinheiro.
2. **Endereço :** Avenida João Pinheiro nº 20.
3. **Município:** Caeté.
4. **Proteção:** Tombamento Municipal Decreto Municipal nº 52 de 31 de março de 2008.
5. **Objetivo:** Verificar se foram realizadas intervenções indicadas em Laudo Técnico e indicar medidas necessárias para a preservação do imóvel.
6. **Considerações preliminares**

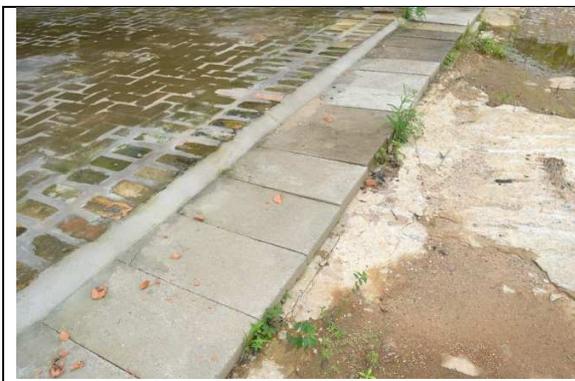
Figura 01 – Meio fio instalado no entorno dos galpões

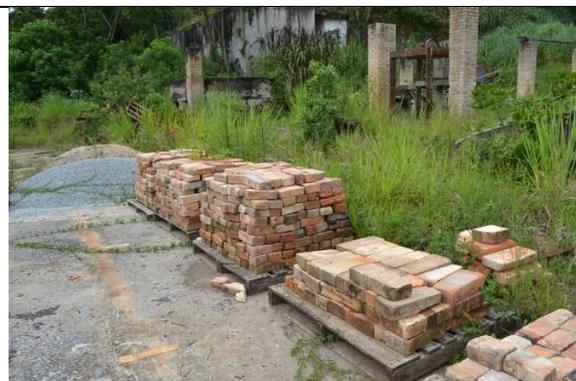
Figura 02 – Tijolos fabricados na cerâmica empilhados

- Os bens relacionados às atividades produzidas da cerâmica, como o maquinário e os tijolos, ainda se encontram expostos à ação das chuvas e incidência solar, sendo necessária sua relocação para local adequado até que seja proposto espaço destinado à sua exposição;
- Não foi possível visitar a porção superior direita do terreno, onde se situam os fornos circulares e as chaminés, mas pudemos constatar que não foi realizada remoção da vegetação das alvenarias e capina do terreno no entorno destes.
- Apesar de terem sido realizados reparos nas coberturas dos galpões, ainda existem diversas áreas sem cobertura ou com telhas quebradas e / ou deslocadas.
- Este Setor Técnico não teve acesso ao projeto executivo de revitalização / restauração, nem teve conhecimento se foi elaborado.

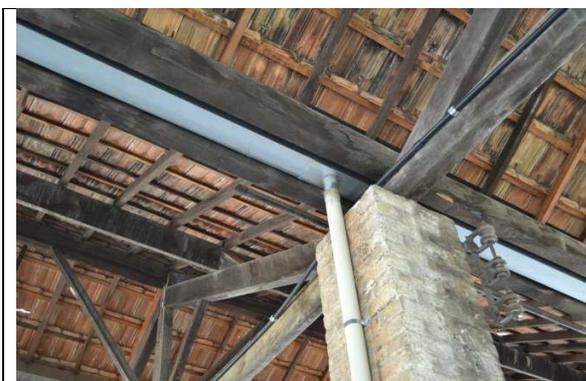
Figura 03 – Novas Calhas instaladas

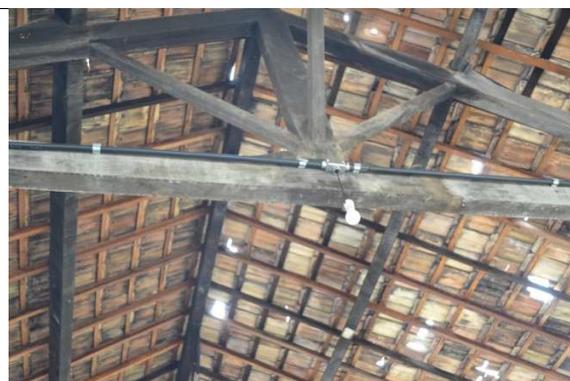
Figura 04 – Novo sistema de iluminação

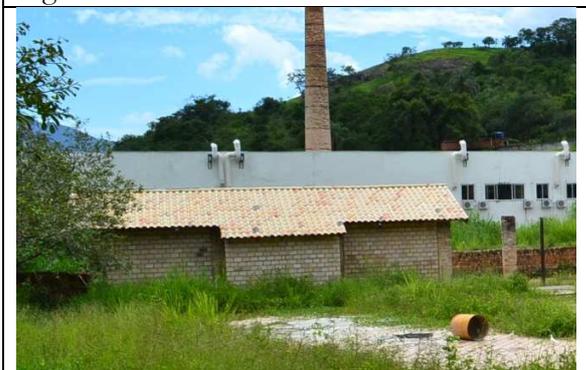
Figura 05 – Nova construção

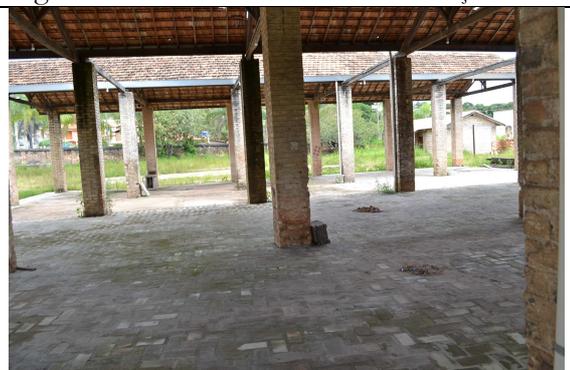
Figura 06 – Limpeza da área interna dos galpões.

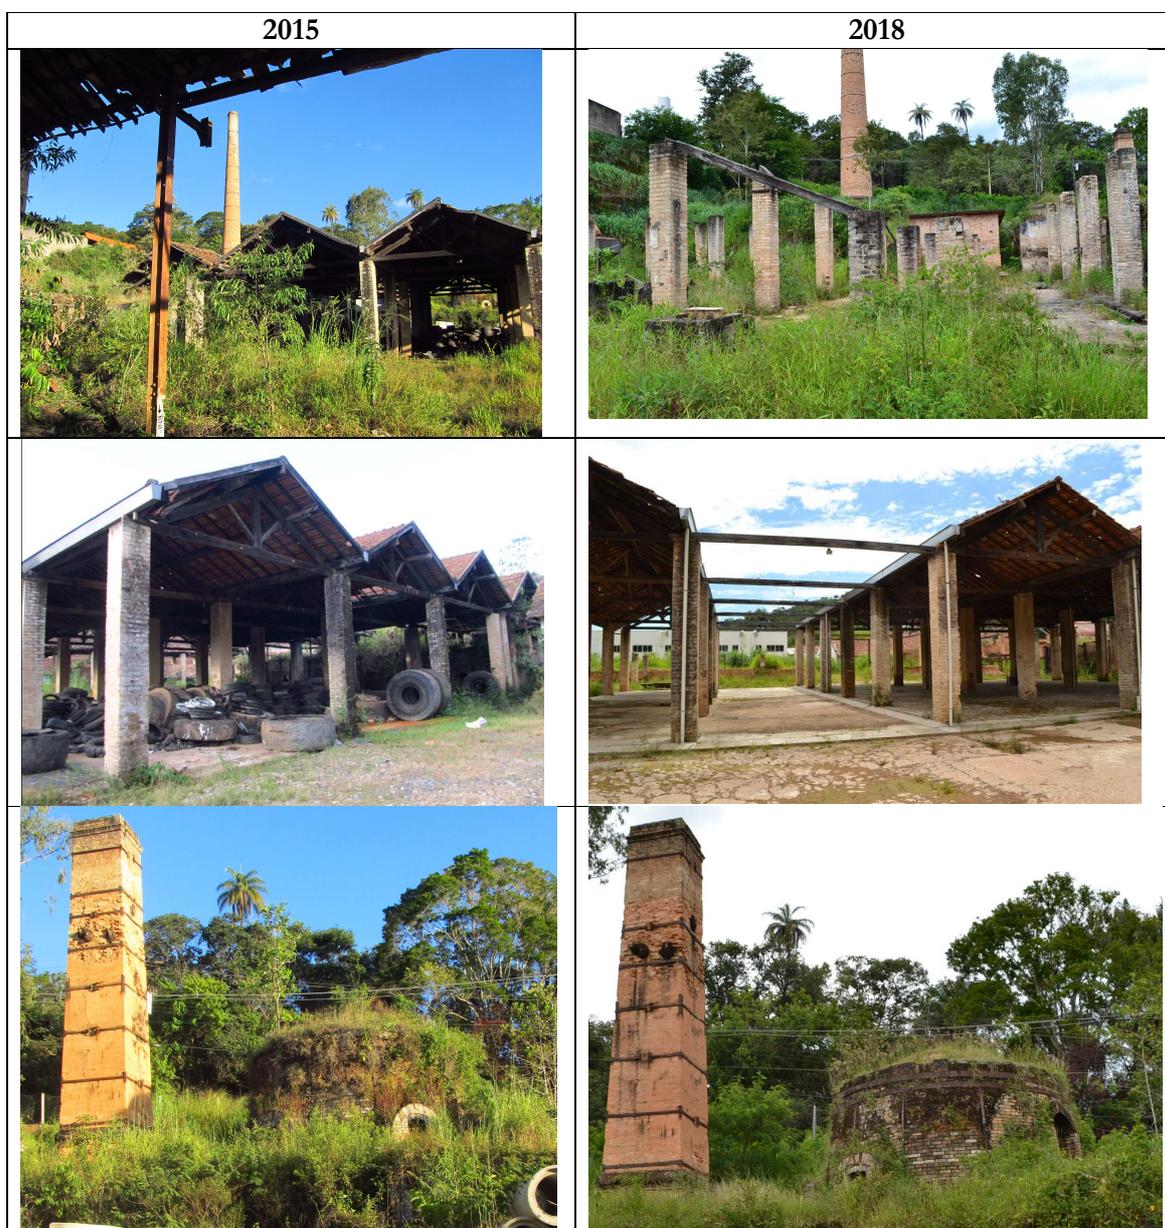
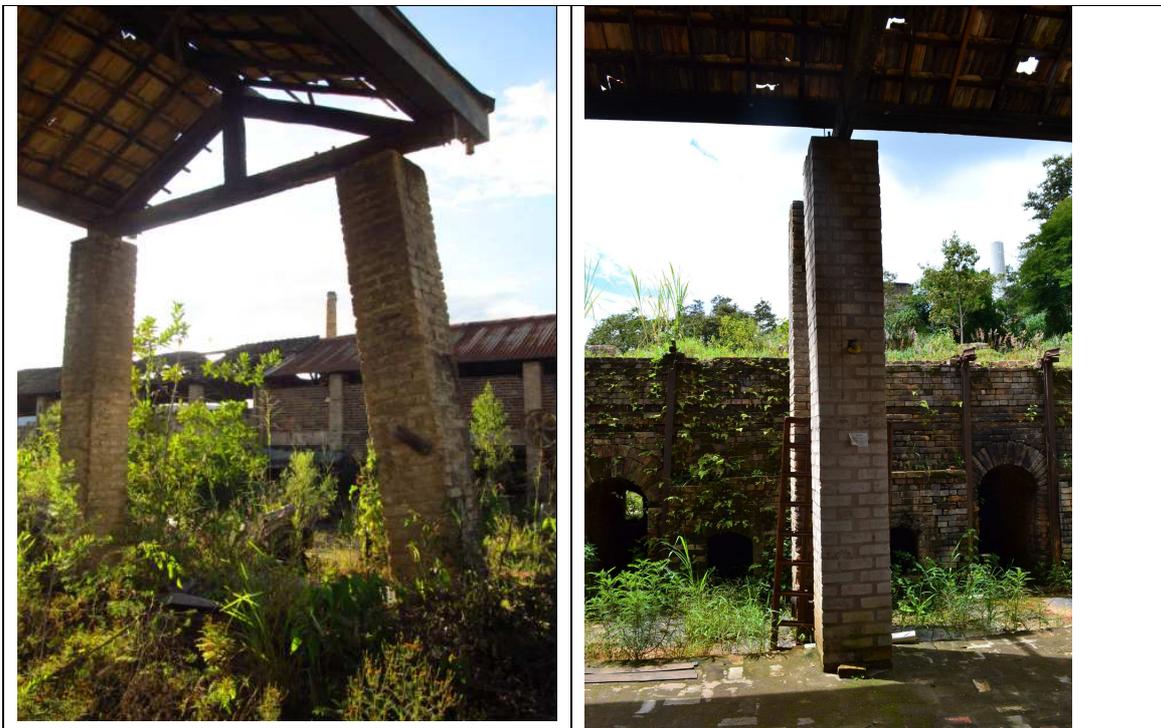
Figuras 07 a 14 – Imagens comparativas de 2015 e 2018.

Também constatamos que as edificações 3 e 4, antigos escritórios, foram totalmente demolidas. Estas já se encontravam em processo de arruinamento quando da vistoria realizada no ano de 2015. Verificamos que alguns galpões integrantes do conjunto tiveram suas coberturas removidas.
