## RELATÓRIO DE VISITA TÉCNICA nº 03/2018

1. **Objeto:** Igreja do Rosário dos Pretos.
2. **Município:** Morro Vermelho - Caeté.
3. **Proteção:** Tombamento Municipal
4. **Objetivo:** Verificar se as obras contratadas foram realizadas e indicar medidas necessárias para a preservação do imóvel.
5. **Considerações preliminares**

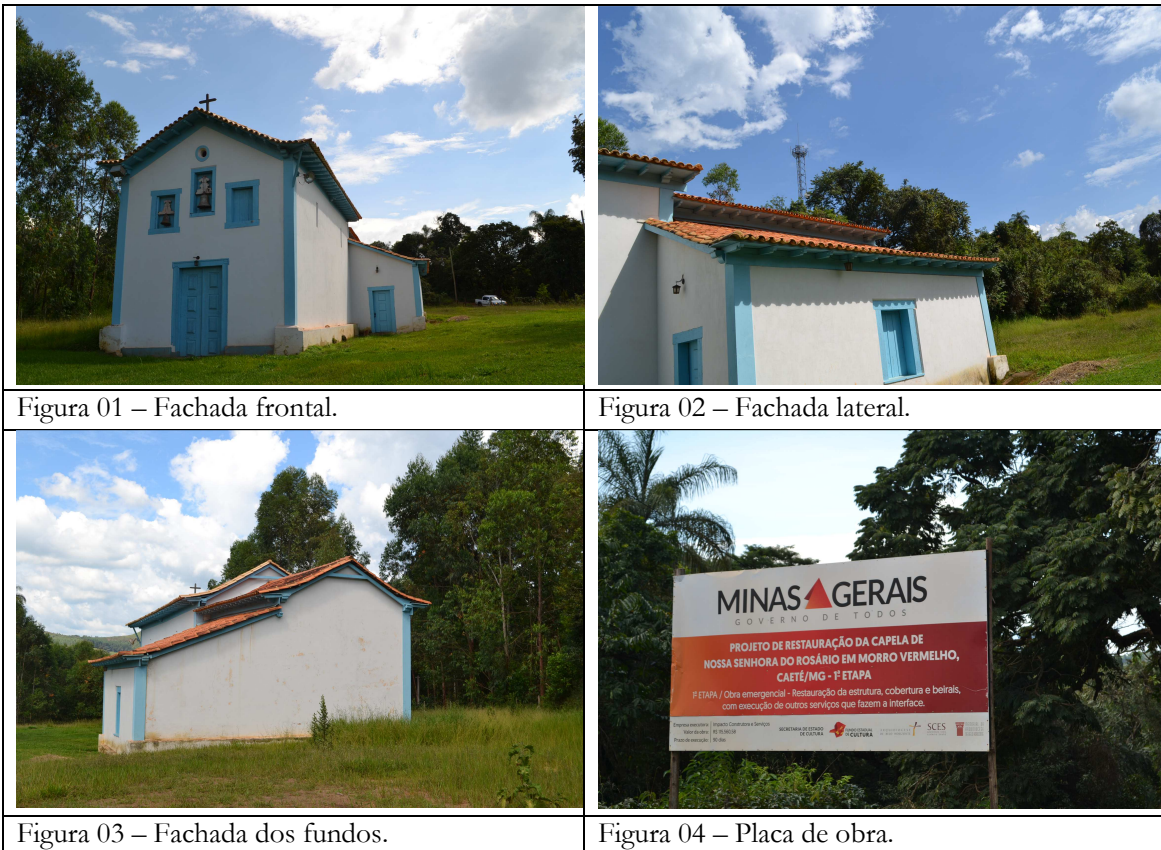
- Houve grande crescimento das árvores localizadas defronte a fachada frontal da Igreja, o que impossibilita que esta seja avistada a partir do núcleo urbano de Morro Vermelho.
- A obra do anexo nos fundos da igreja ainda não foi iniciada.

- Seja realizada frequente capina e limpeza do terreno adjacente.
- Uso frequente do templo religioso para que sejam adotadas as medidas de conservação e manutenção necessárias.
- Corte das árvores localizadas no terreno defronte a igreja para que se possibilite avistar a mesma a partir do núcleo urbano de Morro Vermelho.
- Continuidade das obras de restauração da igreja, considerando os projetos existentes (de restauro e construção do anexo de apoio).
