RELATÓRIO DE VISITA TÉCNICA nº 04/2018

1. **Objeto:** Intervenções entorno da Igreja Nossa Senhora de Nazareth.
2. **Município:** Morro Vermelho - Caeté.
3. **Proteção:** Tombamento Federal
4. **Objetivo:** Verificar se as obras contratadas foram realizadas e indicar medidas necessárias para a preservação do imóvel.
5. **Considerações preliminares**

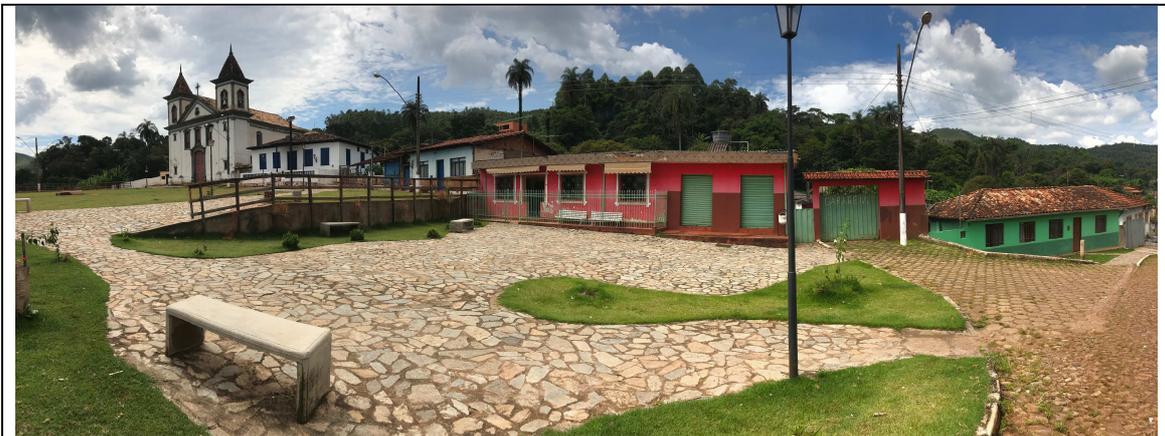
Figura 01 – Vista panorâmica da obra de intervenção no adro da Igreja.

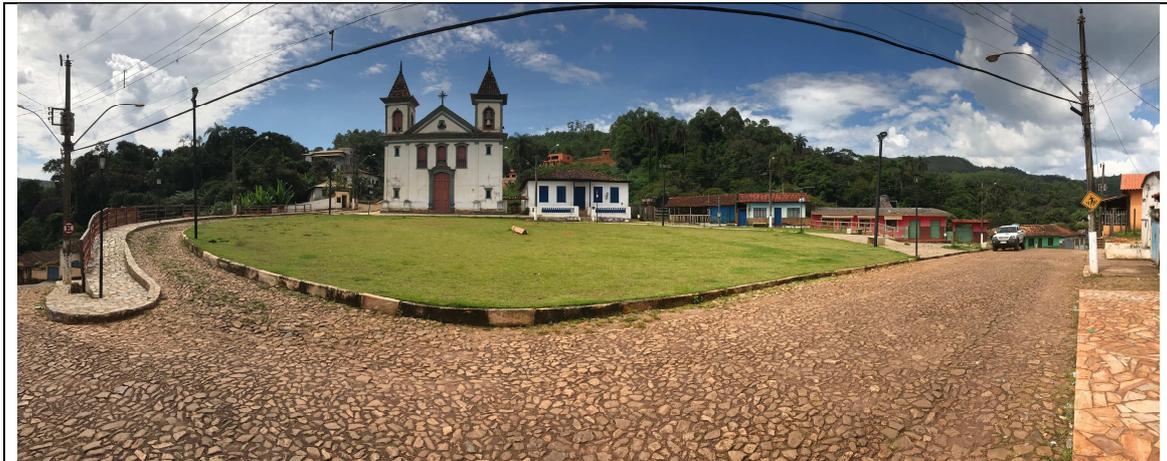
Figura 02 – Vista panorâmica da obra de intervenção no adro da Igreja.

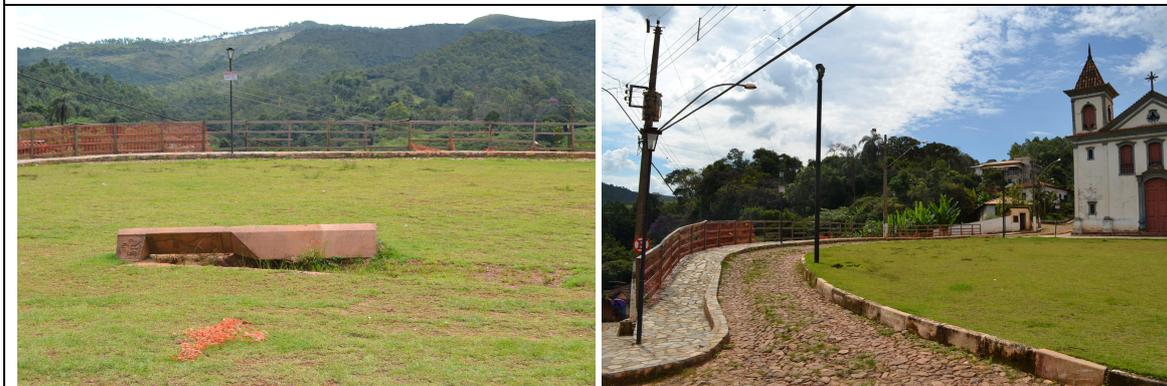
- Inexistência de lixeiras - A ausência de lixeiras pode comprometer a manutenção do espaço e dificultar o uso, considerando que não há local para destinar o lixo.
- Os guarda-corpos definitivos não foram instalados juntos aos arrimos existentes. No local estão instalados guarda corpos provisórios em madeira, comprometendo a segurança dos usuários e a ambiência do local, protegido por tombamento federal e municipal.
- A inexistência de sistema de irrigação dos canteiros poderá prejudicar a conservação do paisagismo, que já apresentam falhas em alguns trechos.

- O marco da Estrada Real existente no centro do adro encontra-se deitado sobre a grama, com sinais de erosão junto ao ponto de fixação do mesmo.

Figura 03 – Marco da Estrada Real sobre o chão e existência de guarda corpo provisório.

- Instalação dos guarda corpos definitivos, promovendo maior segurança aos usuários do local e compondo a ambiência existente;

- Instalação de lixeiras próximas aos bancos que foram instalados no local, favorecendo a manutenção da limpeza da área.
- Instalação do marco da Estrada Real.
