LAUDO TÉCNICO N ° 07/2019

- 1. Objetivo:** Analisar o asfaltamento de trecho da Estrada Real entre os municípios de Itabirito e Rio Acima.
- 2. Proteção existente:** Nenhuma.
- 3. Contextualização:**

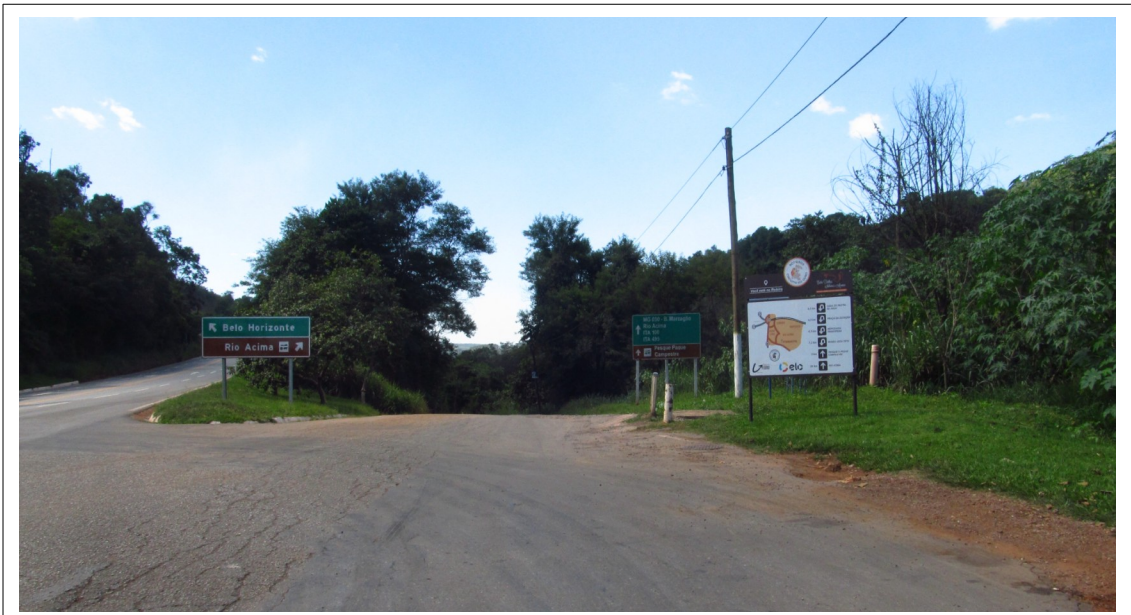
Figura 1- Rodovia MG-030, na interseção com a BR-356, em Itabirito. Foto da vistoria.

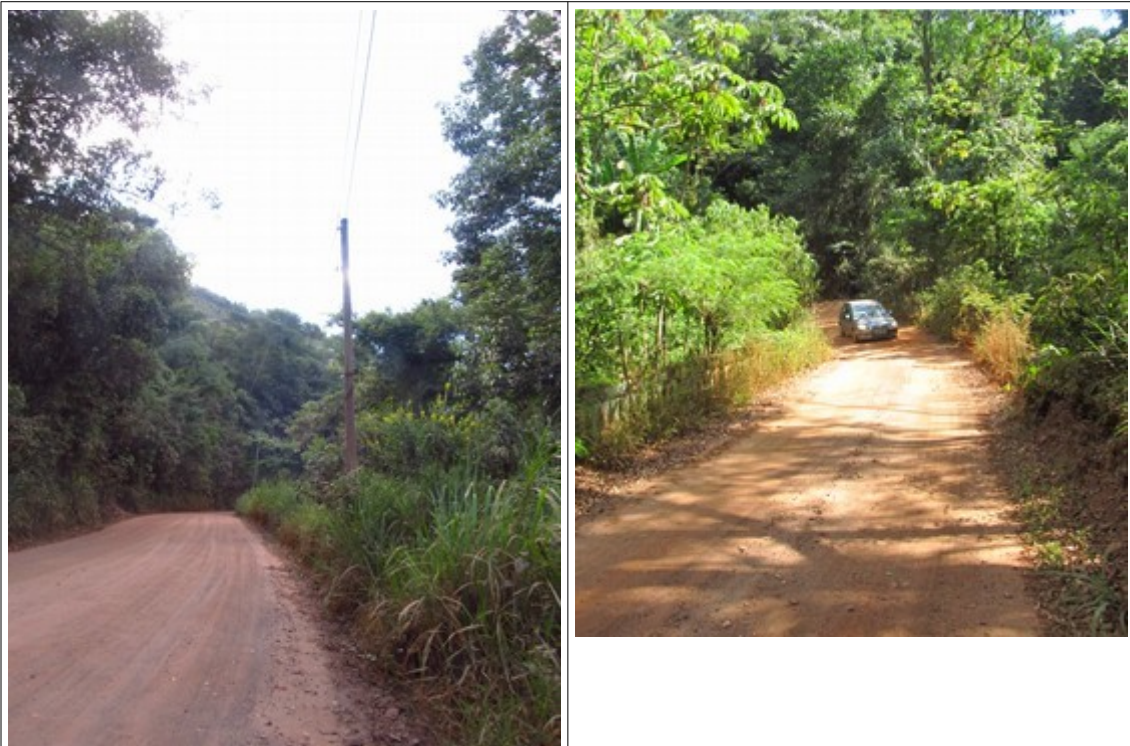
Constatou-se que a rodovia não é pavimentada e, em diversos pontos, apresenta-se bastante estreita.

Figuras 2 e 3- Rodovia MG-030, em Itabirito. Fotos da vistoria.

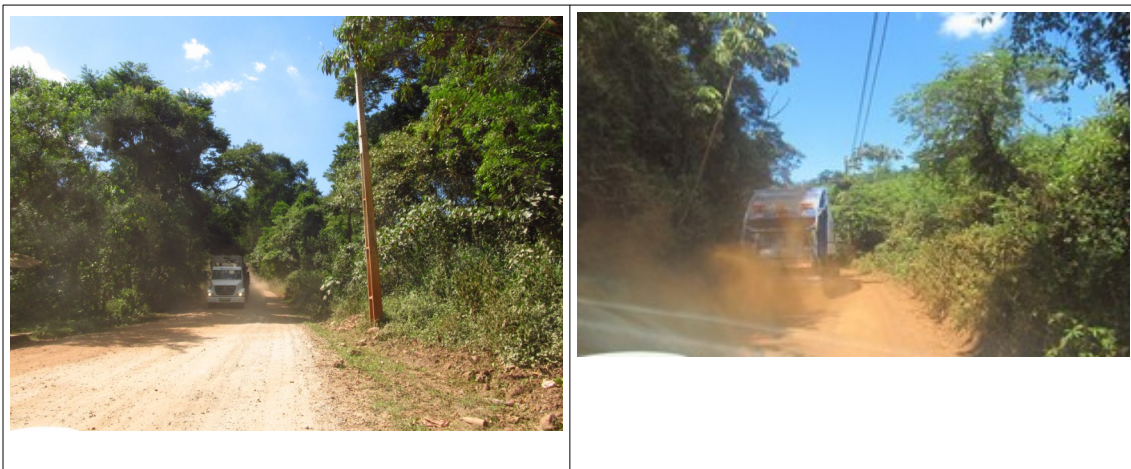
No decorrer do percurso, verificou-se que, embora pouco movimentada, a rodovia possui tráfego de caminhões, que geram muita poeira com sua circulação.

Figuras 6 e 7- Tráfego de caminhões na Rodovia MG-030. Fotos da vistoria.

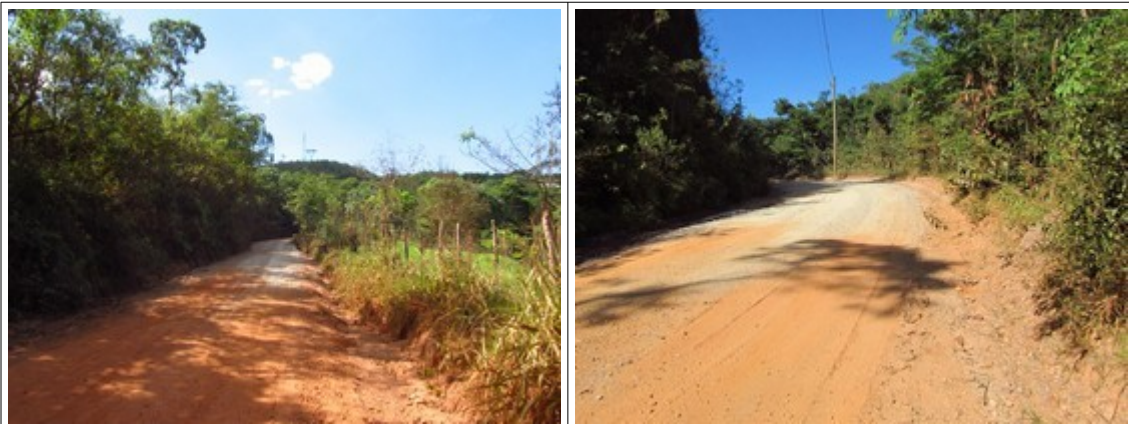
Em diversos pontos da rodovia, verificou-se a deposição de cascalho, evidenciando que o trecho passa por alguma manutenção.

Figuras 13 e 14- Trechos da Rodovia MG-030 onde se verificou deposição de cascalho. Fotos da vistoria.

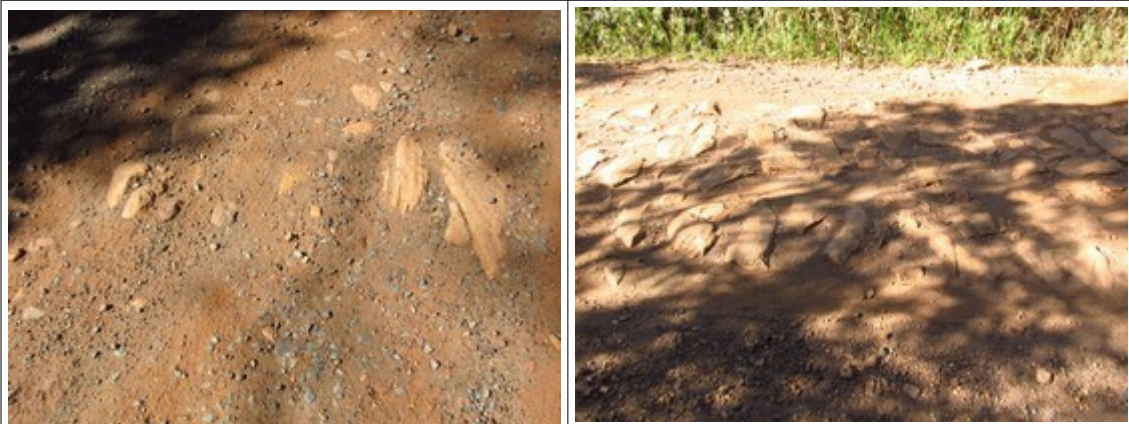
Mais próximo a Rio Acima, verificou-se a presença de vestígios de pavimentação em pedra em alguns trechos da rodovia, evidenciando remanescentes de calçamento em alguns trechos da rodovia.

Figuras 15 e 16- Vestígios de calçamento na Rodovia MG-030. Fotos da vistoria.

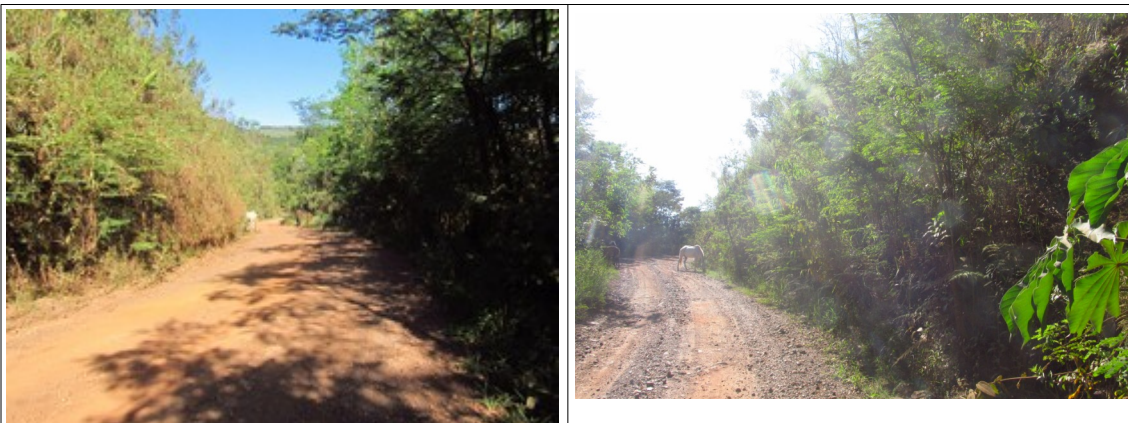
A presença de animais também foi constatada, embora não houvesse na rodovia sinalização atentando para essa possibilidade.

Figuras 17 e 18- Presença de animais na Rodovia MG-030. Fotos da vistoria.

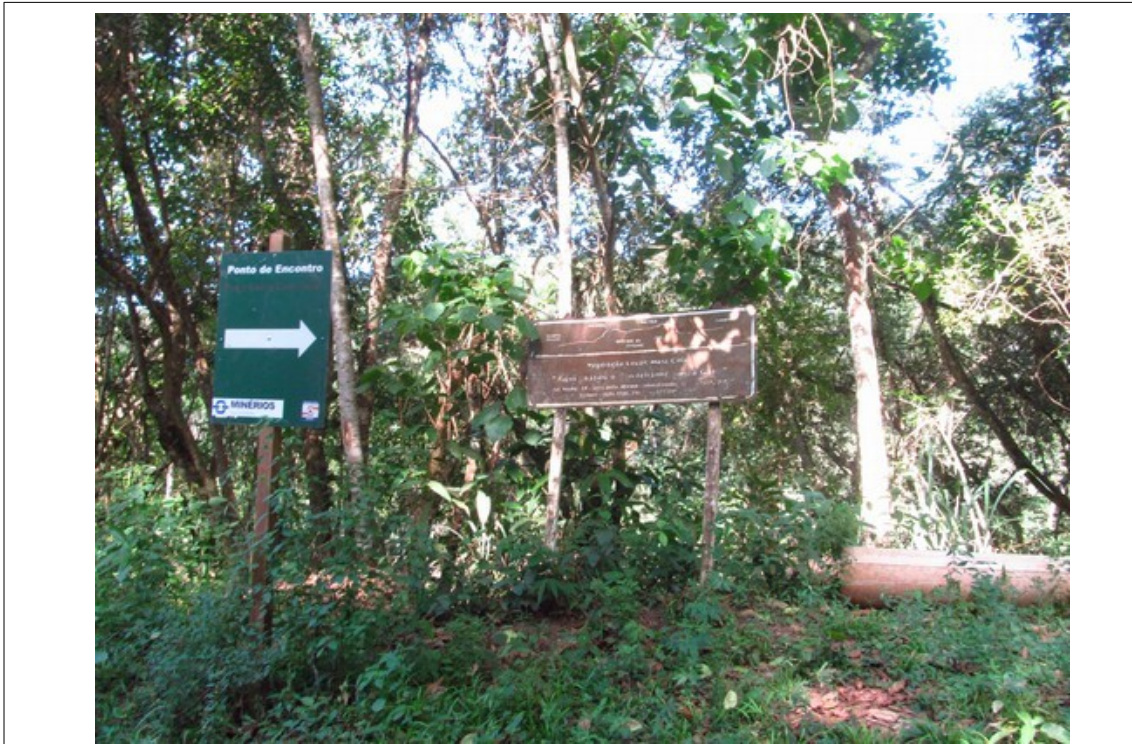
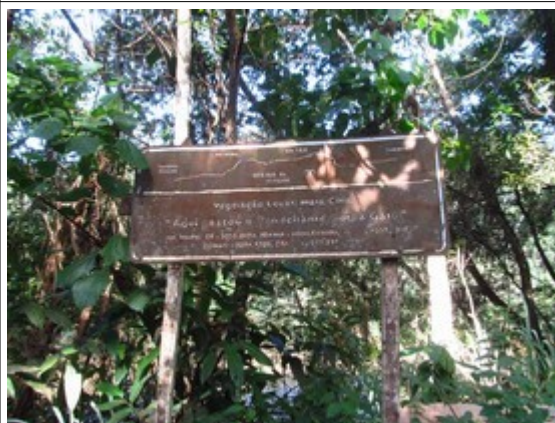
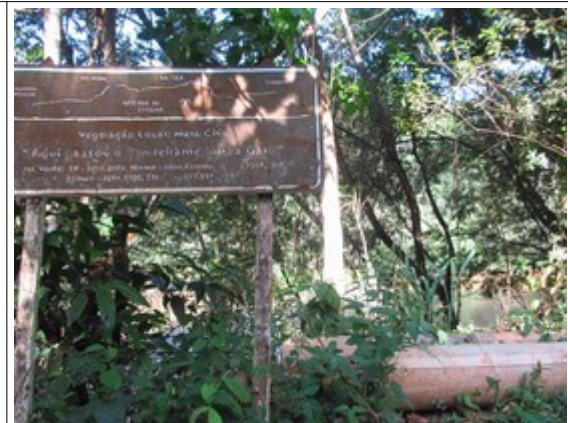
Ainda no tocante à sinalização turística, mais próximo a Rio Acima, verificou-se a presença de um mirante, onde há uma placa, com logomarca de uma empresa mineradora, indicando “Ponto de Encontro”, além de uma placa turística, já bastante desgastada, na qual consta a informação de que “Aqui passou o bandeirante Borba Gato”. Deste ponto da estrada, é possível contemplar o Rio das Velhas.

Figuras 25, 26 e 27-Mirante existente no trecho da Rodovia MG-030 entre Itabirito e Rio Acima, com presença de sinalização turística. Fotos da vistoria.

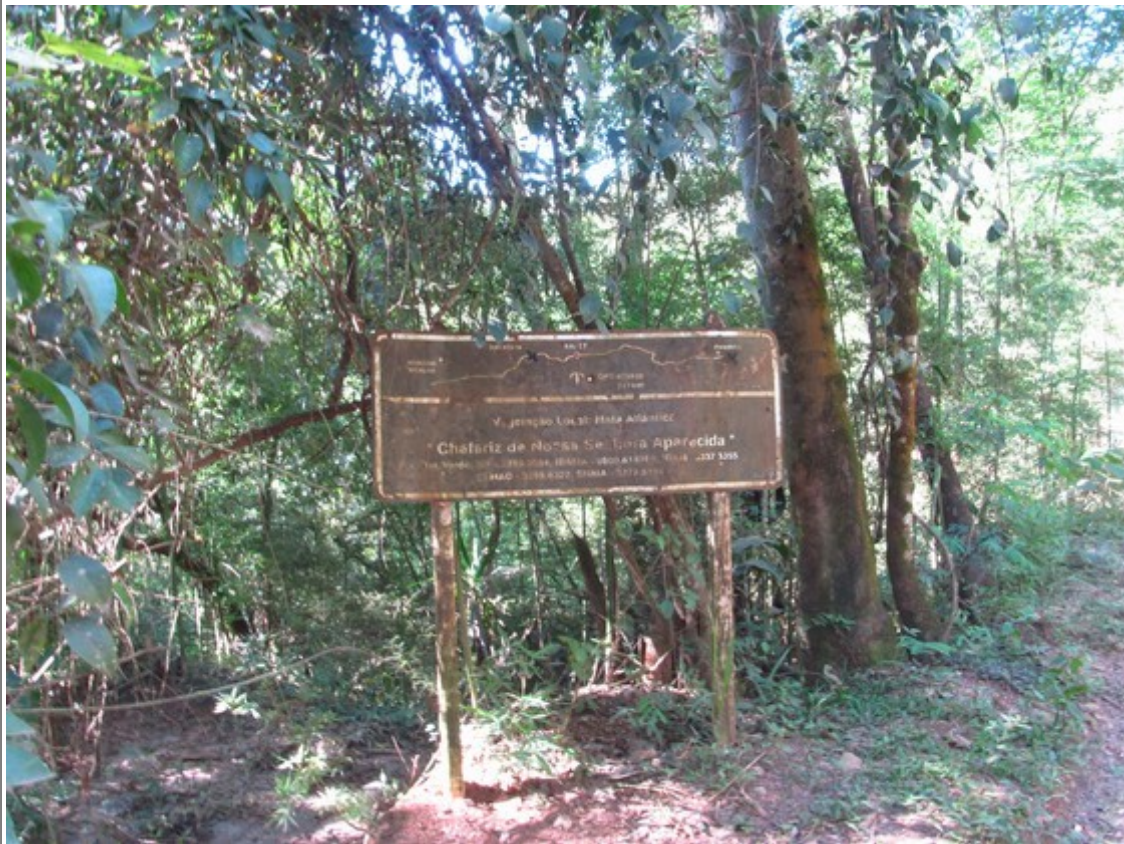
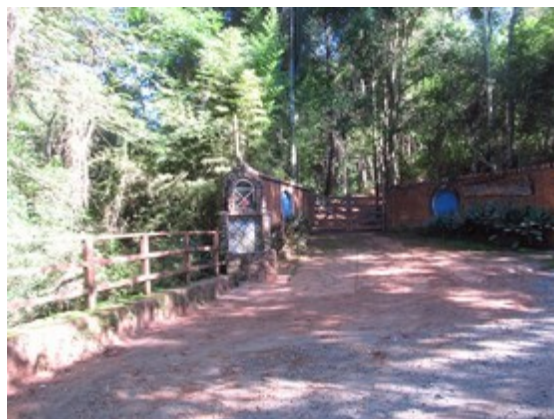
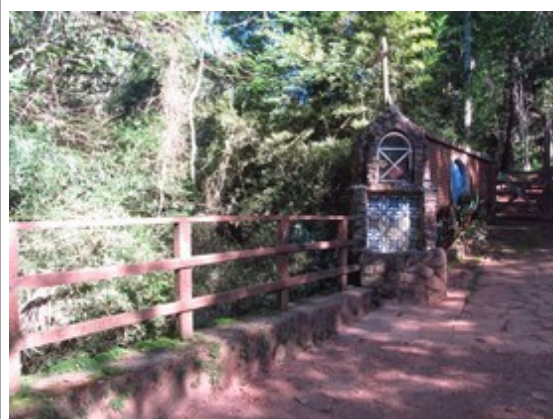
Outro ponto em que há sinalização turística corresponde ao Chafariz de Nossa Senhora Aparecida. A placa também está em precário estado de conservação, mas é possível identificar a informação de que a vegetação local se trata de Mata Atlântica.

Figuras 28, 29 e 30- Sinalização turística referente ao Chafariz Nossa Senhora Aparecida no trecho da Rodovia MG-030 entre Itabirito e Rio Acima. Fotos da vistoria.

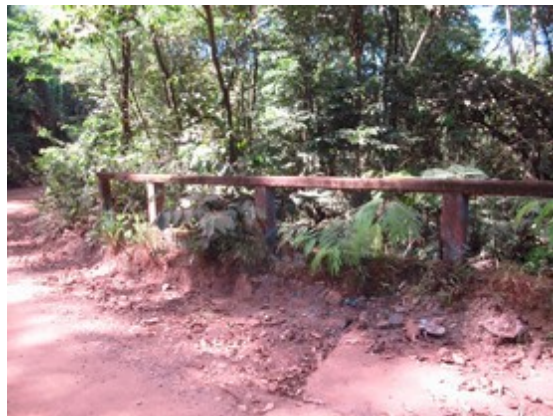
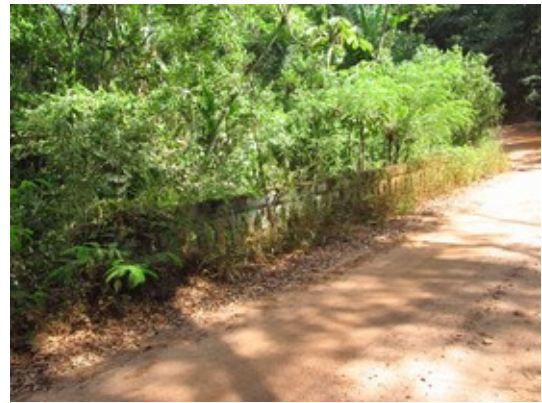
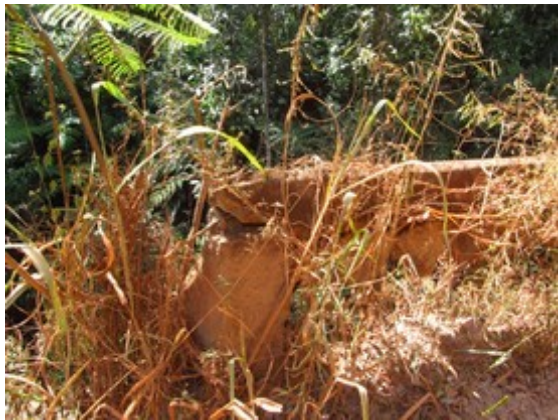
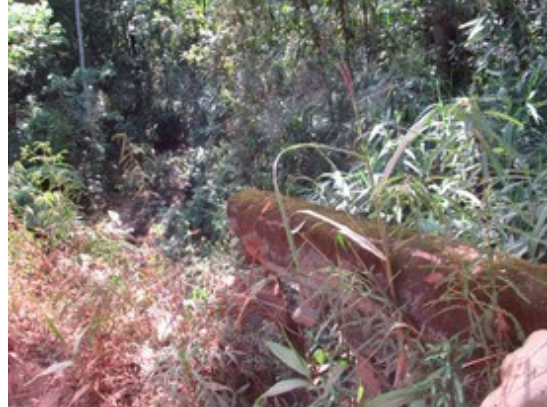
c) Pontes e estruturas de pontes de concreto: ao longo de todo o percurso entre Itabirito e Rio Acima foram verificadas várias pontes de concreto que chamam atenção pelos guarda-corpos vazados com elementos geométricos. De modo geral, estas estruturas encontram-se em precário estado de conservação, sendo que algumas delas apresentam trechos desmoronados e estão encobertas pela vegetação.

Figuras 31, 32, 33 e 34- Pontes existentes no trecho da Rodovia MG-030, mais próximas a Itabirito. Fotos da vistoria.

As pontes presentes ao longo do trecho entre Itabirito e Rio Acima, que chamam atenção pelos guarda-corpos vazados com elementos geométricos também marcam uma época da rodovia e, no entendimento deste setor técnico, deveriam ser preservadas. O pontilhão com a inscrição “1927” também se trata de outra estrutura remanescente a ser preservada.

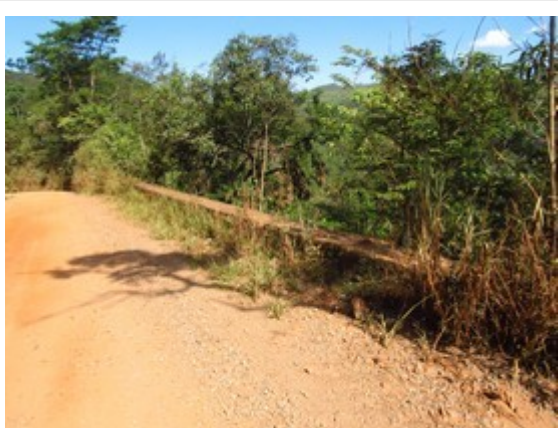
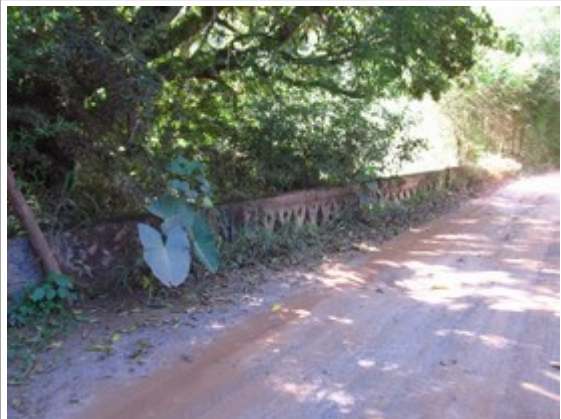
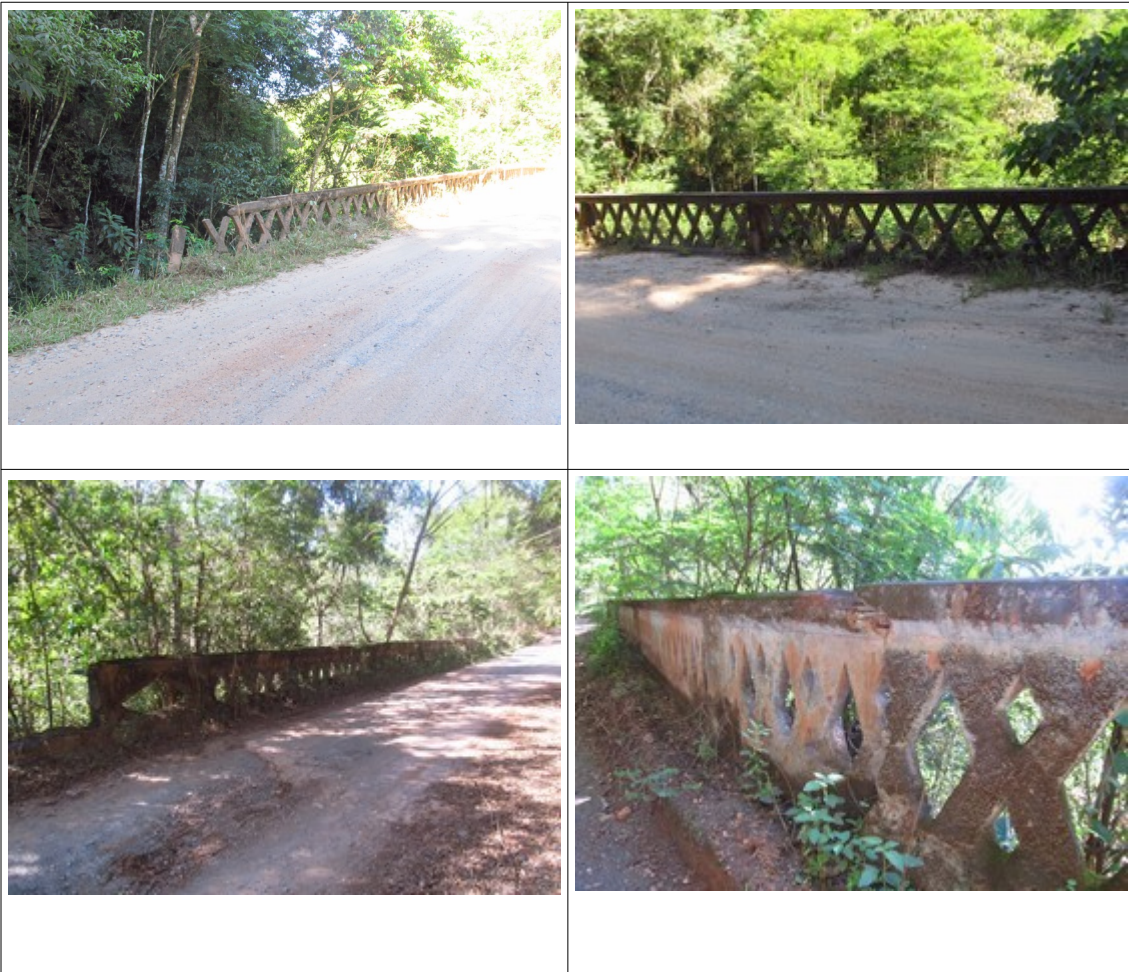
Figuras 35, 36, 37, 38, 39 e 40- Outras pontes existentes no trecho da Rodovia MG-030. Fotos da vistoria.

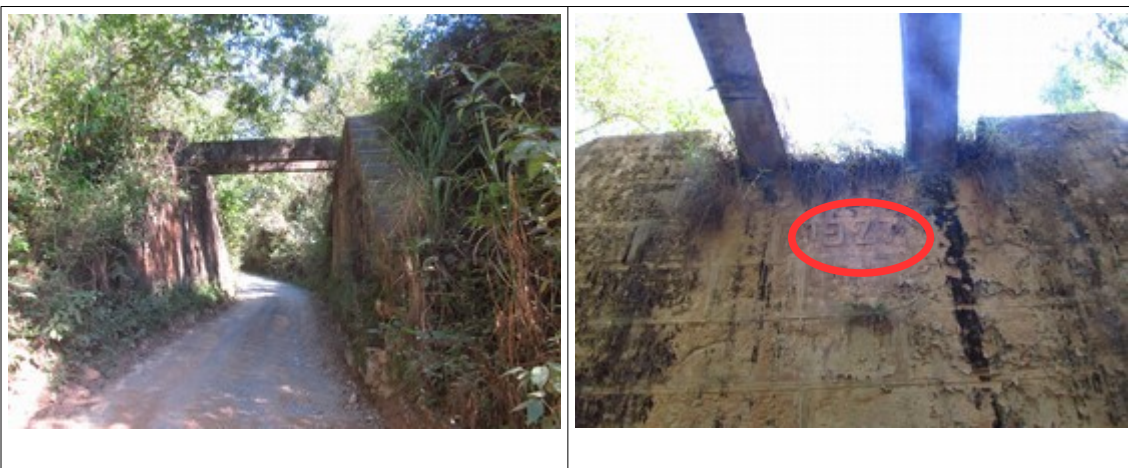
Nas proximidades de Rio Acima foi também identificado um “pontilhão”, no qual verificou-se a inscrição do ano de “1927”.

Figuras 41 e 42- Pontilhão existente no trecho da Rodovia MG-030, mais próximo a Rio Acima. Fotos da vistoria.

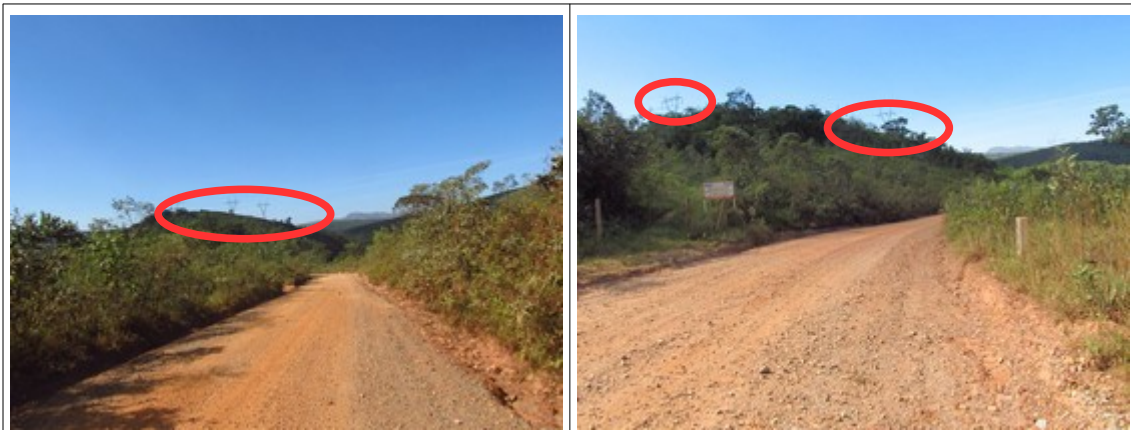
d) Impactos visuais e paisagísticos das torres de linhas de transmissão de energia: embora marcada pela beleza cênica, o trecho da Rodovia MG-030 entre Itabirito e Rio Acima já se encontra impactado negativamente pela presença de torres de linhas de transmissão de energia elétrica, sobretudo próximo a Rio Acima. Há, inclusive, placas alertando para risco de acidentes na área.

Figuras 43 e 44- Presença de torres de transmissão de energia elétrica no trecho da Rodovia MG-030, mais próximo a Rio Acima. Fotos da vistoria.

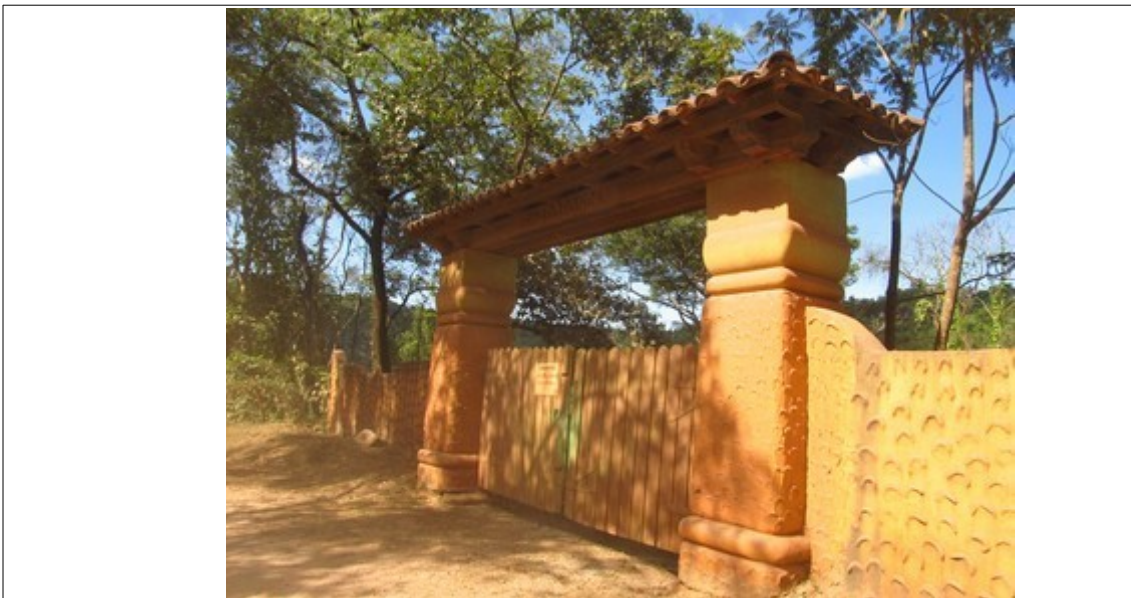
Por fim, é importante ressaltar que, próximo a Itabirito, passamos pela Usina do Bonga, indicada como sítio arqueológico no Relatório Final de Diagnóstico Arqueológico apresentado ao IPHAN, em março de 2014, na fase de obtenção da LP + LI. Neste documento, foi relatada a existência do “sítio Aqueduto do Bonga” que possui alguns metros de sua extremidade sudeste na ADA do empreendimento. Foi recomendada uma alteração pontual no projeto da rodovia para integral preservação desta estrutura.

Figura 45- Usina do Bonga no trecho da Rodovia MG-030, mais próximo a Itabirito. Fotos da vistoria.
