NOTA TÉCNICA N ° 32 / 2018

Ref: PAAF 0024.18.011025-6

1. **Objeto:** Capela Nossa Senhora do Rosário
2. **Endereço:** Rua Armando de Almeida - Bairro Rosário.
3. **Município:** Rodeiro
4. **Proteção existente:** Inventariada e com processo de tombamento municipal iniciado, sem finalização.
5. **Objetivo:** Análise da viabilidade da realização das intervenções pretendidas.
6. **Análise Técnica**

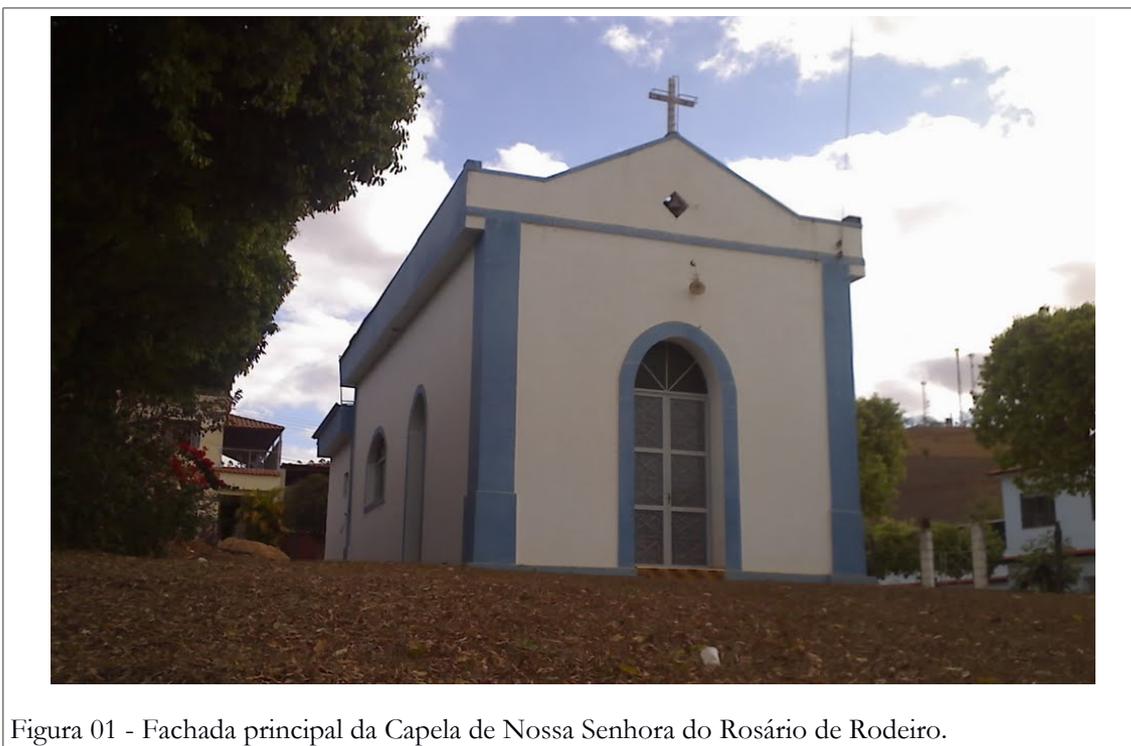
Figura 01 - Fachada principal da Capela de Nossa Senhora do Rosário de Rodeiro.

Em análise às imagens encaminhadas, constatamos a real necessidade de se realizar muitas das intervenções pretendidas, entretanto não podemos aprovar a realização das mesmas tendo em vista que algumas informações estão incompletas e não foi elaborado um projeto de intervenção que demonstre, com clareza, as obras que serão realizadas.

Para que as obras pretendidas possam ser aprovadas e realizadas, é necessário que seja elaborado um projeto de intervenção por profissional habilitado, contendo representações gráficas de todas as obras que se pretende realizar com as especificações necessárias, conforme sugestões abaixo:

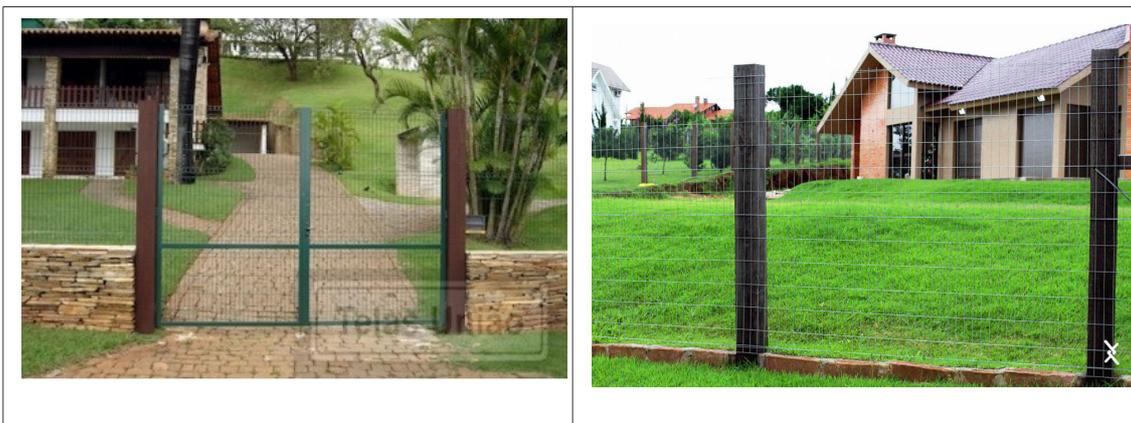
Figuras 02 e 03 - Sugestões de modelos de cercamento que promovem transparência.

- Avaliar a real necessidade de se instalar grades e portões no entorno da Capela, tendo em vista que a existência deste elemento de dificultará o acesso e causará prejuízo à visibilidade do bem tombado. Caso a instalação do gradil seja considerada essencial, recomenda-se a utilização de gradil que proporcione a maior transparência possível, conforme os modelos demonstrados nas imagens abaixo.
