NOTA TÉCNICA N ° 47/2019

Ref: PAAF 0024.18.011025-6

- 1. Objeto:** Capela Nossa Senhora do Rosário
- 2. Endereço:** Rua Armando de Almeida - Bairro Rosário.
- 3. Município:** Rodeiro
- 4. Proteção existente:** Inventariada e com processo de tombamento municipal iniciado, sem finalização.
- 5. Objetivo:** Análise da viabilidade da troca de revestimento de piso.
- 6. Análise Técnica**

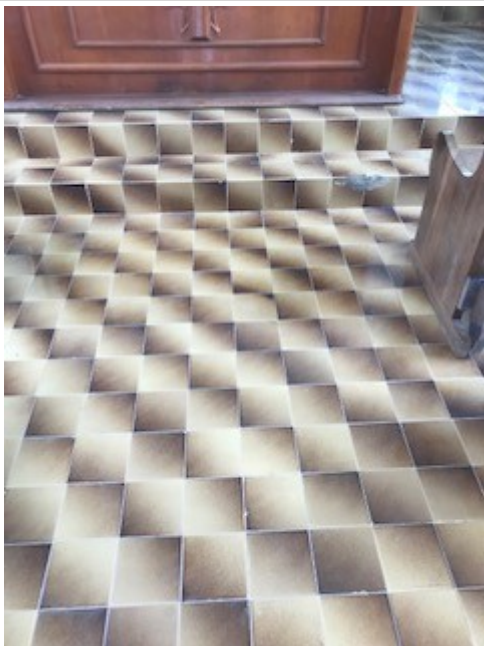
Figura 01 - Revestimento cerâmico atualmente existente.

Este Setor Técnico não vê impedimentos em substituir o piso cerâmico atualmente existente pelo revestimento em ladrilho hidráulico, que inclusive, consideramos mais adequado ao estilo da Capela. Esta especificação de troca de piso deve constar no projeto básico a ser elaborado e apresentado ao COMPAC para aprovação.

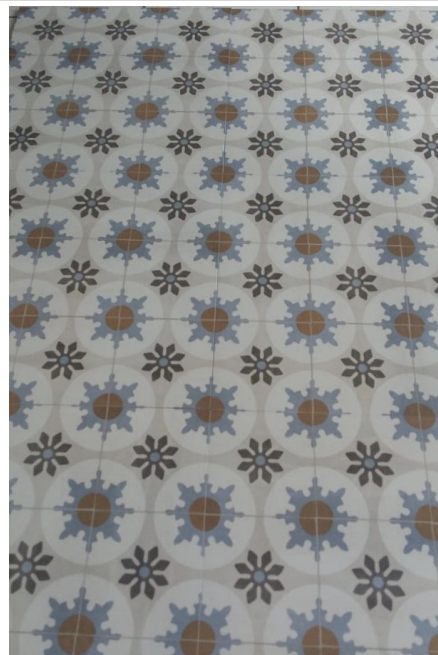
Figura 02 - Opção de revestimento de piso proposta pelo Padre Ênio.

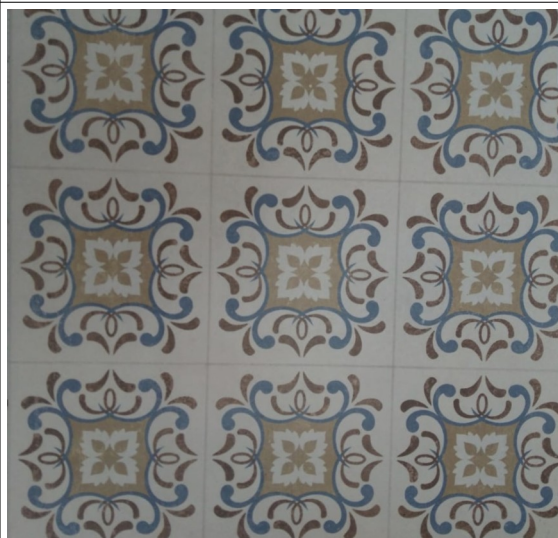
Figura 03 - Outra opção de revestimento de piso proposta pelo Padre Ênio.

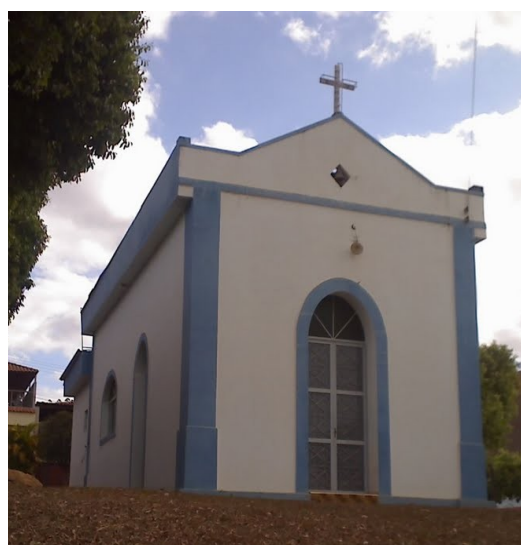
Figura 04 - Fachada da Igreja.
