## RELATÓRIO DE VISTORIA TÉCNICA Nº 05/2018.

Ref: PAAF 0024.12.008841-4

1. **Objeto:** Conjunto Urbano e Paisagístico dos Passos da Paixão de Cristo de Morro Vermelho
2. **Município:** Distrito de Morro Vermelho - Caeté
3. **Objetivo:** Análise do estado de conservação e indicação de medidas necessárias para sua conservação e restauração.

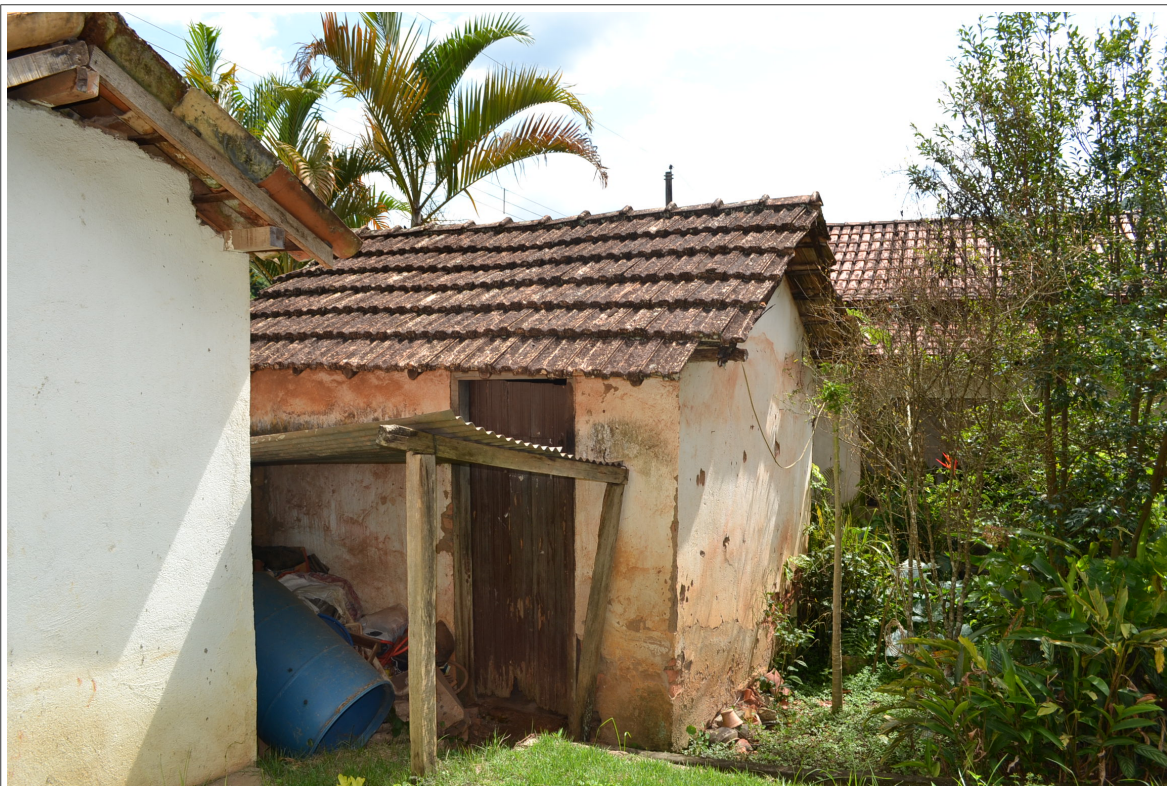
Figura 02 - Fundos do Passo 5.

Constatamos que a construção anteriormente existente junto ao Passo 5, que é objeto de Ação demolitória pelo município, teve suas características alteradas, se comparadas com a situação encontrada no ano de 2014. Houve demolição do trecho frontal da edificação, que se encontrava bem próxima ao passo, permanecendo no local apenas o trecho dos fundos. A edificação hoje existente encontra-se recuada em relação ao passo, reduzindo de forma significativa, o comprometimento da ambiência do bem tombado.

Em relação à construção junto ao Passo nº 05, objeto de Ação demolitória pelo município, constatou-se que houve demolição do trecho frontal da edificação, permanecendo no local apenas o trecho dos fundos, reduzindo de forma significativa, o comprometimento da ambiência do bem tombado. Recomenda-se que o município realize vistoria no local para verificar o atendimento dos pedidos.
