Promotoria Estadual de Defesa do Patrimônio Cultural e Turístico

LAUDO TÉCNICO nº 14/2015

Em atendimento ao requerimento da Promotoria de Justiça da Comarca de São Gonçalo do Sapucaí, no dia 18 de março de 2015 foi realizada vistoria técnica na edificação conhecida como Castelinho, situada na Rua Antônio Neder nº 53 naquela cidade, pela analista do Ministério Público, a arquiteta Andréa Lanna Mendes Novais.

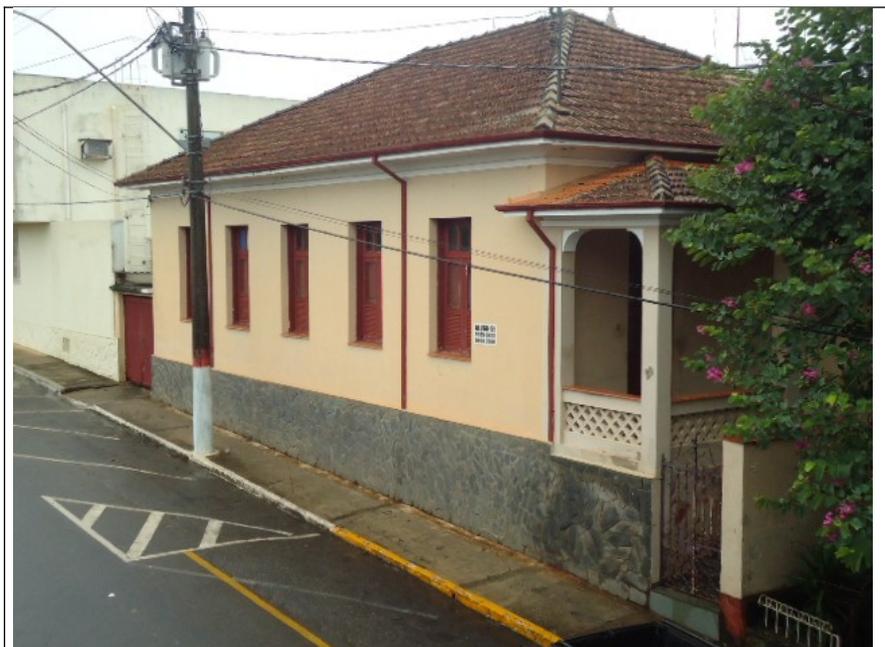
Figura 03 – Fachada frontal do imóvel.

3.1 – Imóvel Particular

Endereço: Rua José Meireles Siqueira nº 29.

Descrição: Trata-se de edificação térrea, em estilo eclético, com influências coloniais. A cobertura desenvolve-se em quatro águas com vedação em telhas francesas cerâmicas, também utilizada no alpendre lateral. Os vãos são retangulares, seguindo a proporção de altura igual a 2 vezes a largura, vedados por esquadrias em madeira.

Estado de conservação: Bom.

Proteção proposta: inventário

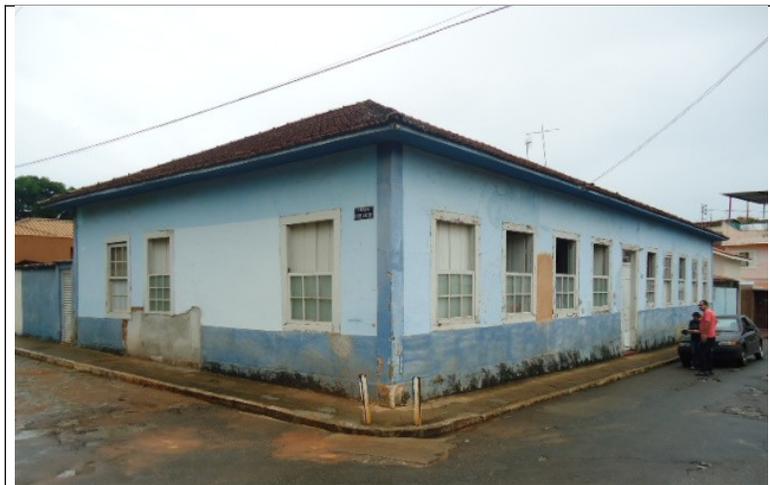
Figura 04 – Fachada frontal do imóvel.

3.2 – Imóvel Dr. Silas

Endereço: Rua Senador Manuel Alves Lemos nº 155.

Descrição: Trata-se de edificação térrea, em estilo eclético, com influências coloniais. A cobertura desenvolve-se em quatro águas com vedação em telhas francesas cerâmicas. Os vãos são retangulares, seguindo a proporção de altura igual a 2 vezes a largura, vedados por esquadrias em madeira. Internamente, há pinturas decorativas.

Estado de conservação: Regular.

Proteção proposta: Aprofundar os estudos para verificar a possibilidade de tombamento municipal. Inventário.

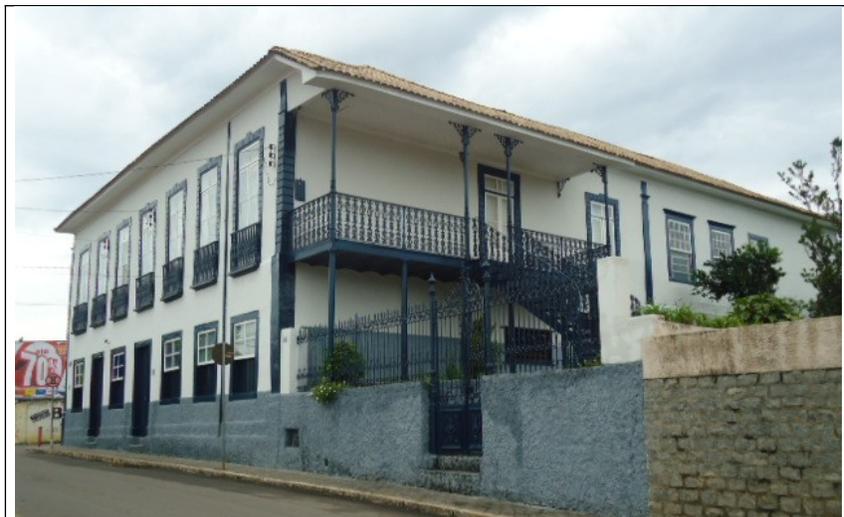
Figura 05 – Fachada frontal do imóvel.

3.3 – Casarão das noivas – antiga residência do Senador Manuel Alves Lemos

Endereço: Rua Senador Manuel Alves Lemos nº 131.

Descrição: Trata-se de sobrado colonial, com cobertura em quatro águas com vedação em telhas cerâmicas no padrão colonial com prolongamento à direita para cobertura da varanda. Os vãos do primeiro piso são portas e janelas retangulares, seguindo a proporção de altura igual a 2 vezes a largura, vedados por esquadrias em madeira no primeiro pavimento. Os vãos superiores são janelas de púlpito², com sacadas guarnecidas de ferro moldado. Possui escada monumental metálica à direita para acesso direto ao pavimento superior.

Estado de conservação: Bom.

Proteção proposta: Aprofundar os estudos para verificar a possibilidade de tombamento municipal.

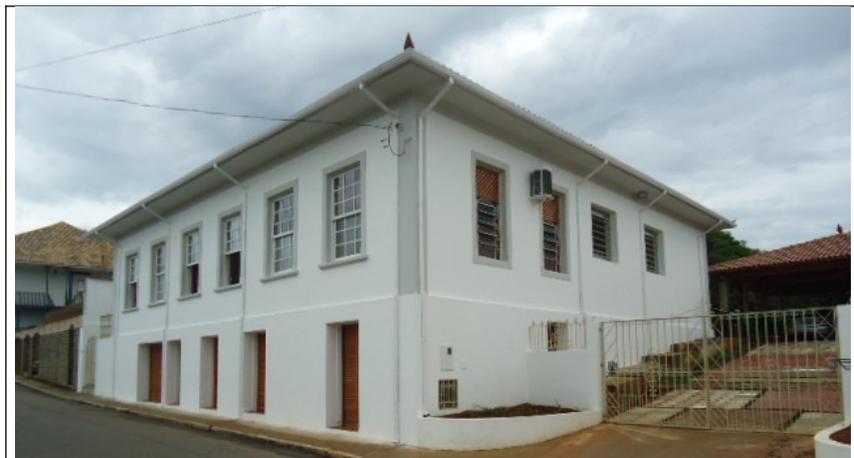
Figura 06 – Fachada frontal do imóvel.

3.4 – Imóvel residencial

Endereço: Rua Senador Manuel Alves Lemos ao lado do nº 155.

Descrição: Trata-se de sobrado colonial, com cobertura em quatro águas com vedação em telhas cerâmicas no padrão colonial com prolongamento à direita para cobertura da varanda. Os vãos do primeiro piso são portas e os superiores são janelas retangulares, seguindo a proporção de altura igual a 2 vezes a largura, vedados por esquadrias em madeira. Ao longo dos anos socorreram modernizações que descaracterizaram o estilo original.

Estado de conservação: Bom.

Proteção proposta: inventário.

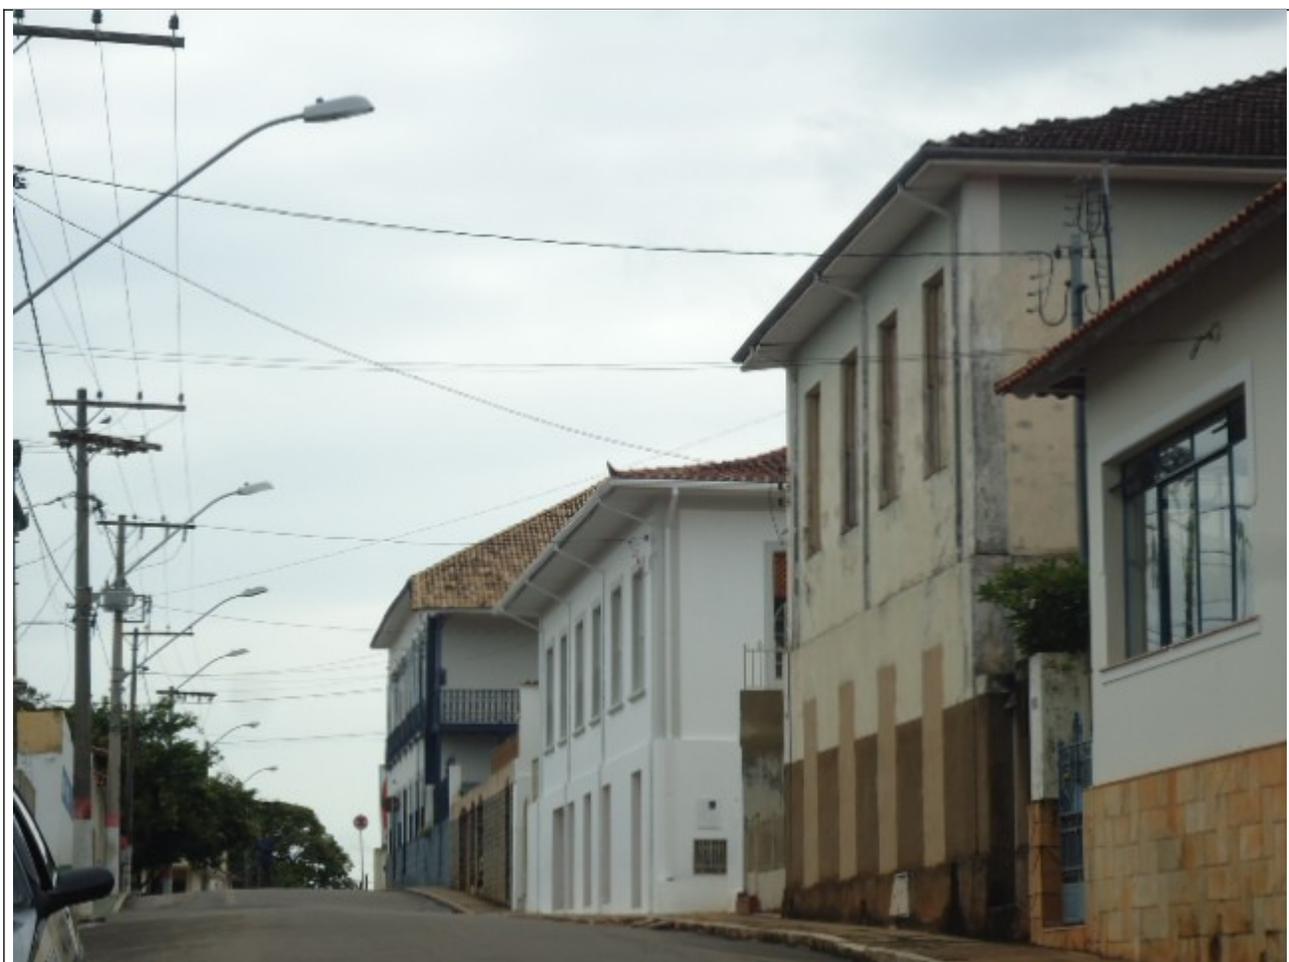
Figura 07 – Fachada frontal do imóvel.

3.5 – Imóvel residencial

Endereço: Rua Senador Manuel Alves Lemos próximo ao nº 155.

Descrição: Trata-se de sobrado colonial, com cobertura em quatro águas com vedação em telhas cerâmicas no padrão colonial. Os vãos do primeiro piso eram portas que foram vedados por alvenaria e os superiores são janelas retangulares, seguindo a proporção de altura igual a 2 vezes a largura, vedados por esquadrias em madeira. Ao longo dos anos ocorreram intervenções que descaracterizaram o estilo original.

Estado de conservação: Ruim.

Proteção proposta: inventário.

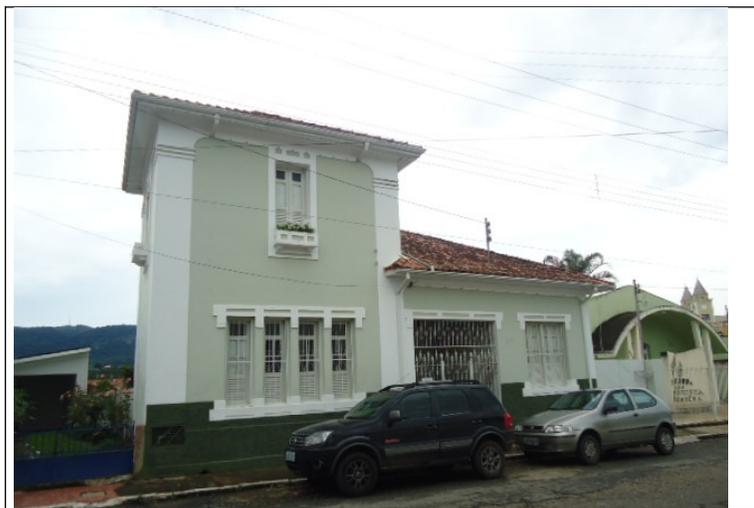
Figura 08 – Fachada frontal do imóvel.

3.6 – Imóvel residencial

Endereço: Rua Raimundo Corrêa s/ n°. 232?

Descrição: Trata-se de edificação em estilo eclético, dividida em dois volumes de um e dois pavimentos. Os vãos são retangulares, vedados por esquadrias em madeira. **Estado de conservação:** Bom.

Proteção proposta: inventário.

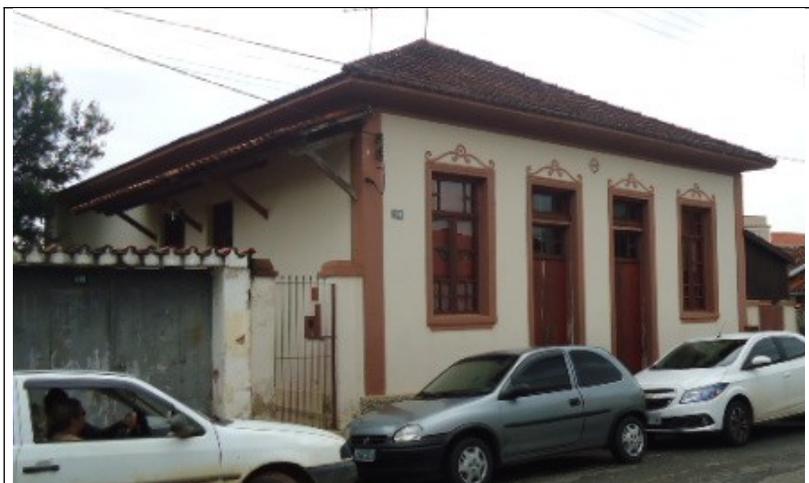
Figura 09 – Fachada frontal do imóvel.

3.7 – Imóvel residencial

Endereço: Rua Raimundo Corrêa n° 184.

Descrição: Trata-se de edificação térrea, em estilo eclético, com influências coloniais. A cobertura desenvolve-se em quatro águas com vedação em telhas francesas cerâmicas. De fachada simétrica, possui em sua fachada principal duas portas e duas janelas retangulares com vergas retas com ornamentos superiores.

Estado de conservação: bom.

Proteção proposta: inventário. Aprofundar os estudos para verificar a possibilidade de tombamento municipal.

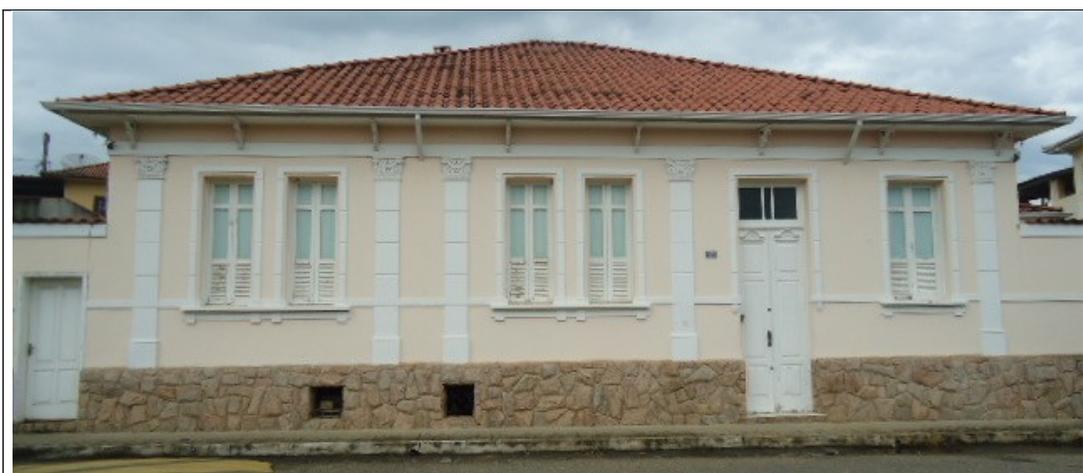
Figura 10 – Fachada frontal do imóvel.

3.7 – Imóvel residencial

Endereço: Rua Raimundo Corrêa n° 123.

Descrição: Trata-se de edificação térrea, em estilo eclético, com influências coloniais. A cobertura desenvolve-se em quatro águas com vedação em telhas tipo colonial cerâmicas e beiral ornamentado por mãos francesas decorativas. A fachada principal possui vários ornamentos em massa, marcando os vãos e simulando colunas estruturais.

Estado de conservação: bom.

Proteção proposta: inventário. Aprofundar os estudos para verificar a possibilidade de tombamento municipal.

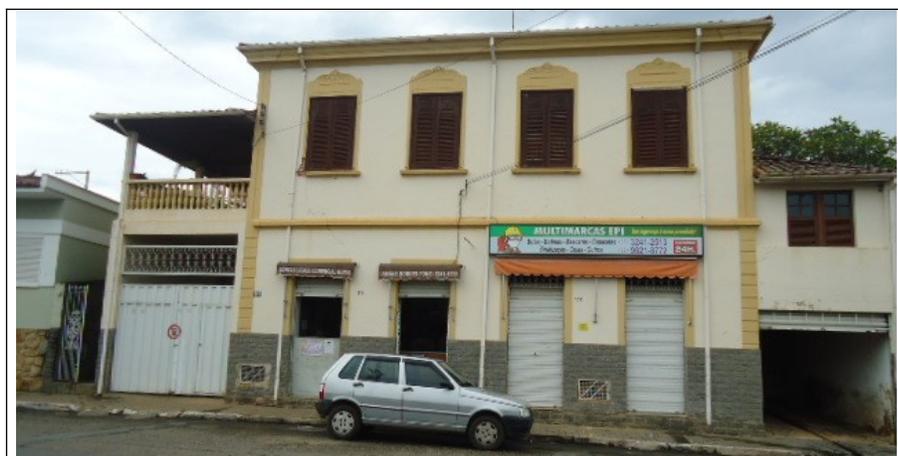
Figura 11 – Fachada frontal do imóvel.

3.8 – Imóvel de uso misto

Endereço: Rua Raimundo Corrêa nº 109-113-115.

Descrição: Trata-se de sobrado eclético, com cobertura em quatro águas com vedação em telhas cerâmicas no padrão colonial. Os vãos do primeiro piso são portas cujas esquadrias originais foram substituídas por portas metálicas de enrolar. Ao longo dos anos ocorreram intervenções que descaracterizaram o estilo original.

Estado de conservação: Regular.

Proteção proposta: inventário.

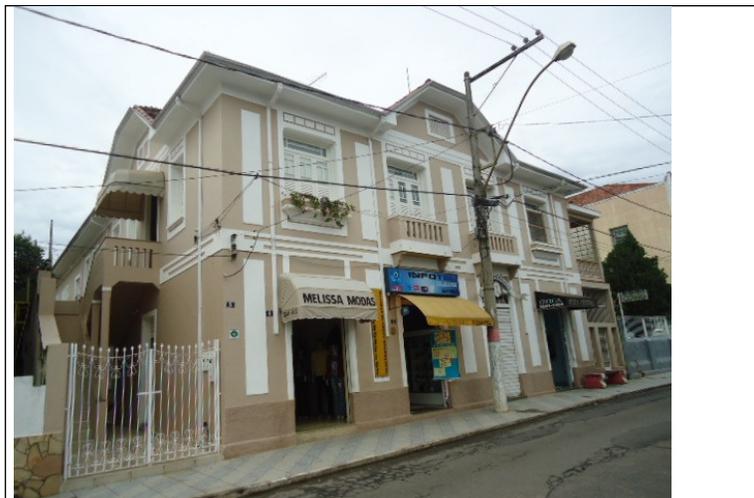
Figura 12 – Fachada frontal do imóvel.

3.9 – Imóvel de uso misto

Endereço: Rua Lúcio de Lemos nº 4.

Descrição: Trata-se de sobrado eclético, com influências da arquitetura ferroviária, cuja cobertura apresenta chanfros juntos às empenas. As fachadas frontal e lateral apresentam ornamentos em massa, especialmente junto aos vãos. Os vãos do primeiro piso são portas cujas esquadrias originais foram substituídas por portas metálicas de enrolar. Ao longo dos anos ocorreram intervenções que descaracterizaram o estilo original.

Estado de conservação: Bom.

Proteção proposta: inventário.

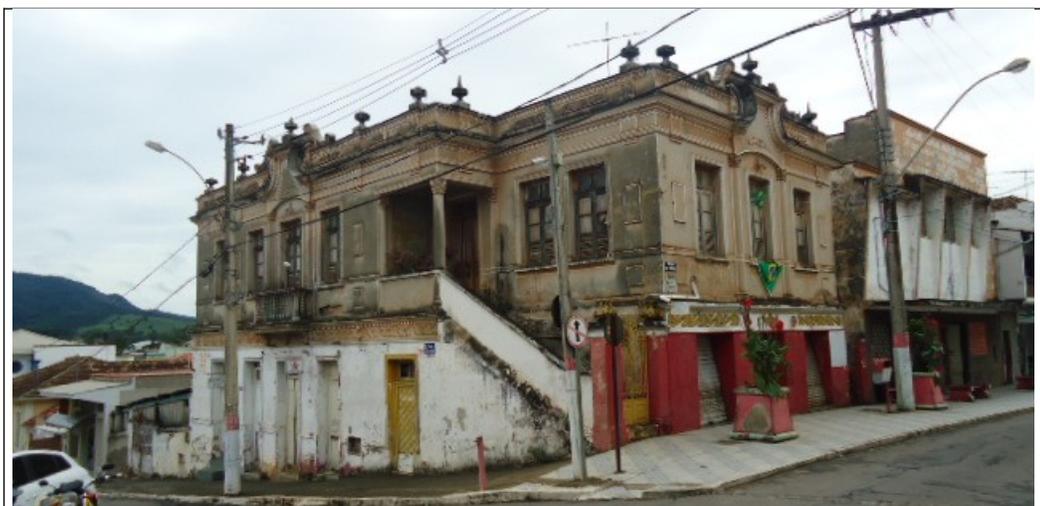
Figura 13 – Fachada frontal do imóvel.

3.10 – Residência Gil Vilela

Endereço: Praça Coronel Alberto Siqueira nº 84.

Descrição: Trata-se de sobrado eclético, implantado em terreno de esquina, junto à principal praça da cidade. As fachadas voltadas para o logradouro público são bastante ornamentadas, especialmente junto à cobertura e sobre a platibanda, com frontões e pináculos. Ao longo dos anos ocorreram intervenções que descaracterizaram o estilo original.

Estado de conservação: Ruim.

Proteção proposta: Tombamento.

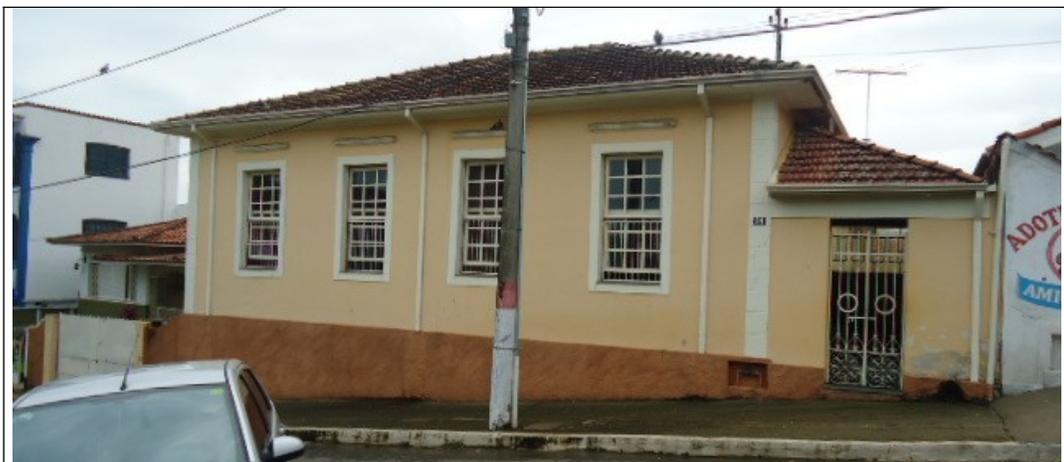
Figura 14 – Fachada frontal do imóvel.

3.11 – Edificação residencial

Endereço: Praça Coronel Alberto Siqueira.

Descrição: Trata-se de edificação eclética com influências coloniais, implantada em terreno de destaque, junto à principal praça da cidade. A fachada voltada para o logradouro público possui sobrevergas ornamentadas por cimalkhas. Ao longo dos anos ocorreram intervenções que descaracterizaram o estilo original.

Estado de conservação: Bom.

Proteção proposta: inventário.

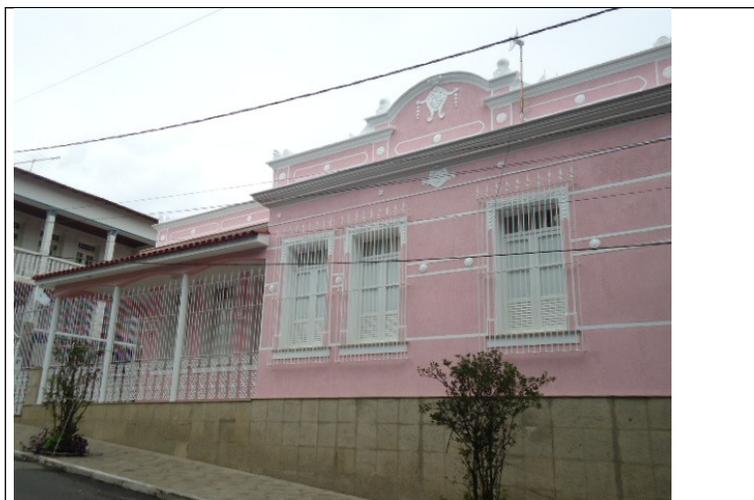
Figura 15 – Fachada frontal do imóvel.

3.12 – Edificação residencial

Endereço: Praça Coronel Alberto Siqueira nº 37.

Descrição: Trata-se de edificação eclética, implantada em terreno de destaque, junto à principal praça da cidade. A fachada voltada para o logradouro público possui ornamentos em massa, especialmente junto à platibanda.

Estado de conservação: Bom.

Proteção proposta: inventário.

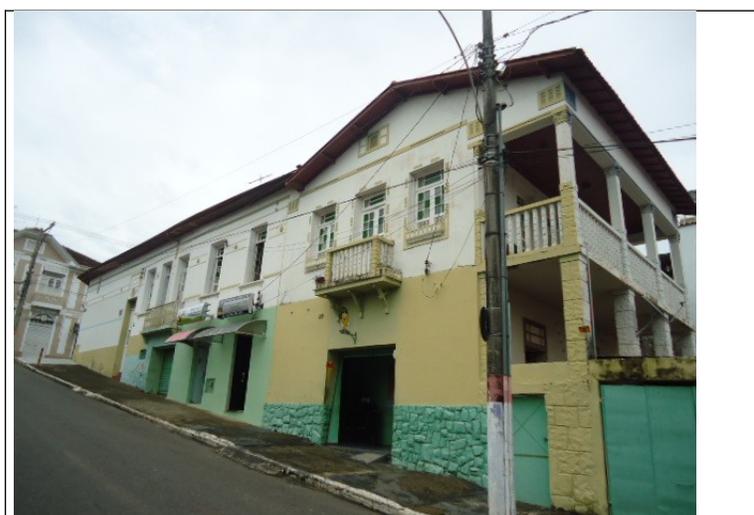
Figura 17 – Fachada frontal do imóvel.

3.13 – Edificação residencial

Endereço: Praça Coronel Alberto Siqueira nº 23.

Descrição: Trata-se de edificação eclética, implantada em terreno de destaque, junto à principal praça da cidade. A fachada voltada para o logradouro público possui ornamentos em massa, especialmente junto aos vãos e na varanda. Os vãos do pavimento térreo foram alterados e tiveram suas esquadrias substituídas para se adaptar os novos usos ao longo do tempo.

Estado de conservação: Bom.

Proteção proposta: inventário.

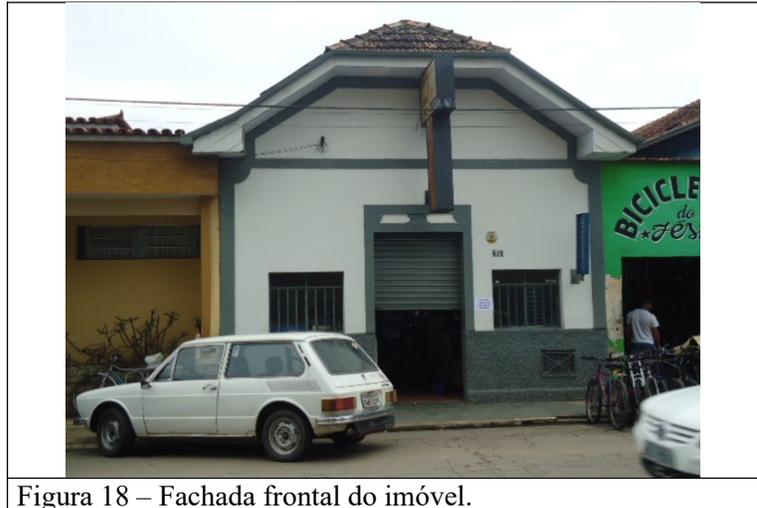
Figura 18 – Fachada frontal do imóvel.

3.14 – Imóvel comercial

Endereço: Praça Coronel Alberto Siqueira nº 93.

Descrição: Trata-se de edificação com influências da arquitetura ferroviária, cuja cobertura apresenta chanfros juntos às empenas. Encontra-se implantada em terreno de destaque, junto à principal praça da cidade. Acredita-se que era uma edificação de apoio da antiga estação ferroviária, que se situava em frente ao imóvel, e foi demolida. O vão central preserva suas características originais com moldura em massa, entretanto houve substituição da esquadria original. Houve inserção de dois vãos com esquadrias metálicas, que descaracterizaram a edificação. **Estado de conservação:** Bom.

Proteção proposta: inventário.

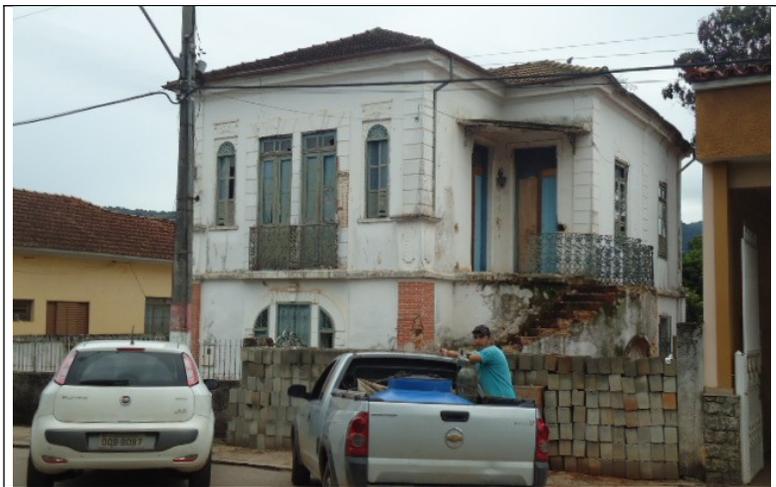
Figura 19 – Fachada frontal do imóvel.

3.15 – Castelinho

Endereço: Praça Coronel Alberto Siqueira / rua Antonio Neder nº 53.

Descrição: Trata-se de sobrado eclético, implantado em terreno de destaque, junto à principal praça da cidade e de frente ao terreno onde se situava a antiga estação ferroviária, que foi demolida. Apresenta escadaria de acesso frontal, cujo guarda-corpo em ferro fundido foi retirado quando se deu início à demolição do imóvel, que foi paralisada. A fachada frontal é simétrica com ornamentos em massa principalmente junto aos vãos.

Estado de conservação: Regular.

Proteção proposta: inventário. Aprofundar os estudos para verificar a possibilidade de tombamento municipal.

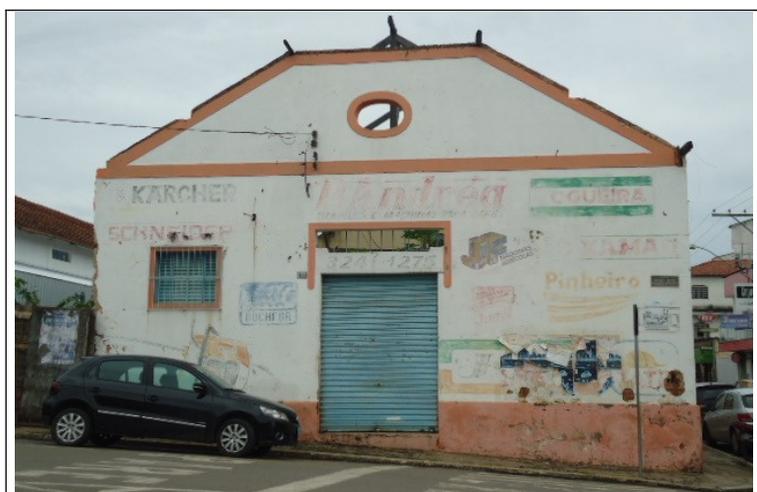
Figura 20 – Fachada frontal do imóvel.

3.16 – Imóvel comercial

Endereço: Rua Antônio Carlos nº 133.

Descrição: Trata-se de edificação com influências da arquitetura ferroviária, cuja cobertura, que foi danificada por incêndio, apresenta chanfros juntos às empenas. Acredita-se que era uma edificação de apoio da antiga estação ferroviária, que se situava próxima ao imóvel, e foi demolida. Segundo informações prestadas no local, o proprietário pretende demolir o imóvel.

Estado de conservação: ruim.

Proteção proposta: inventário.

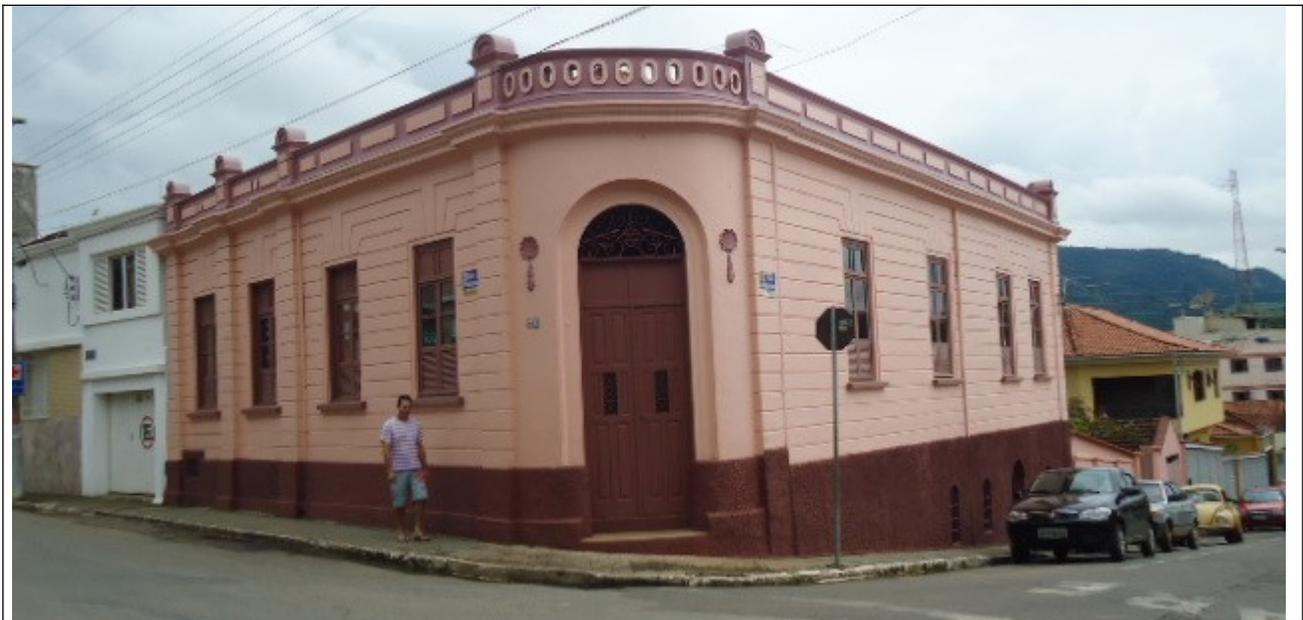
Figura 21 – Fachada frontal do imóvel.

3.17 – Imóvel residencial

Endereço: Praça Doutor Alberto Rocha nº 256.

Descrição: Trata-se de edificação no estilo eclético, implantada em terreno de esquina, junto à Praça Alberto Rocha. Apresenta frisos nas alvenarias e ornamentos na platibanda. A porta de acesso principal é monumental, com bandeira metálica vazada sob a verga em arco pleno, ladeada por ornamentos em massa em formato de conchas com pendentes em elementos fitomorfos.

Estado de conservação: bom.

Proteção proposta: inventário. Aprofundar os estudos para verificar a possibilidade de tombamento municipal.

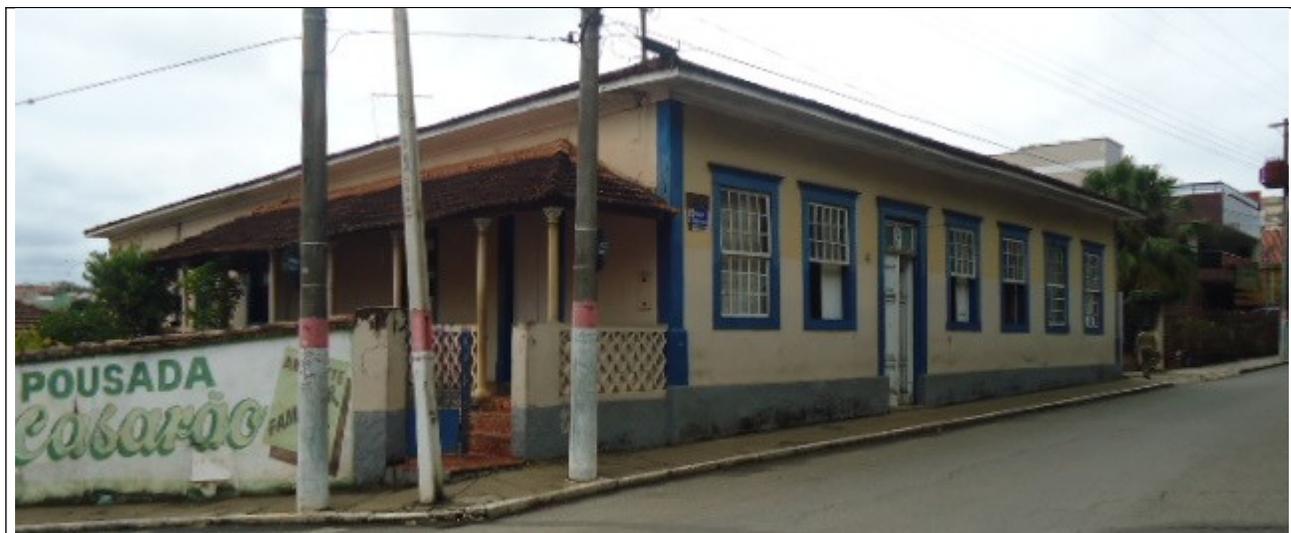
Figura 22 – Fachada frontal do imóvel.

3.18 – Pousada Casarão

Endereço: Praça Doutor Alberto Rocha nº 234.

Descrição: Trata-se de edificação no estilo colonial, implantada em terreno de esquina, junto à Praça Alberto Rocha. As esquadrias são retangulares, na proporção de altura correspondente a duas larguras, com esquadrias no modelo guilhotina, de madeira com vidro e sobreverga em cimalha.

Estado de conservação: ruim.

Proteção proposta: Aprofundar os estudos para verificar a possibilidade de tombamento municipal.

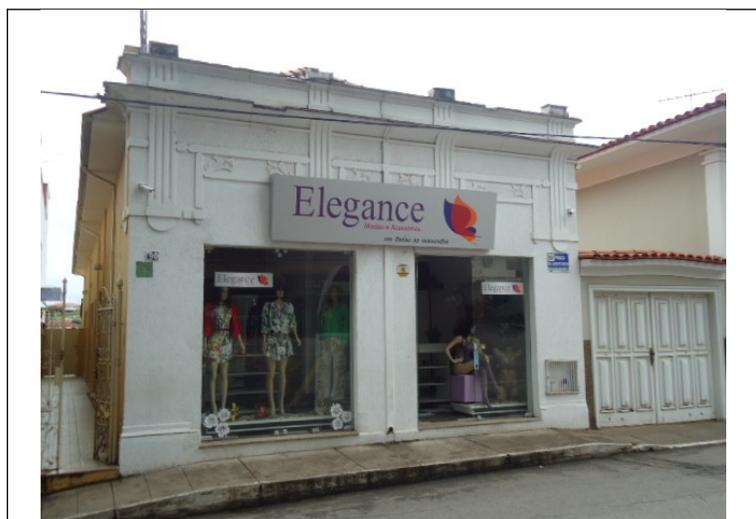
Figura 23 – Fachada frontal do imóvel.

3.19 – Imóvel comercial

Endereço: Praça Doutor Alberto Rocha nº 90.

Descrição: Trata-se de edificação no estilo eclético, implantada junto à Praça Alberto Rocha. Apresenta ornamentos em massa junto à cimalha e platibanda. Os cunhais vão foram alterados e substituídos por vitrines para adaptar o imóvel ao uso comercial.

Estado de conservação: bom.

Proteção proposta: inventário.

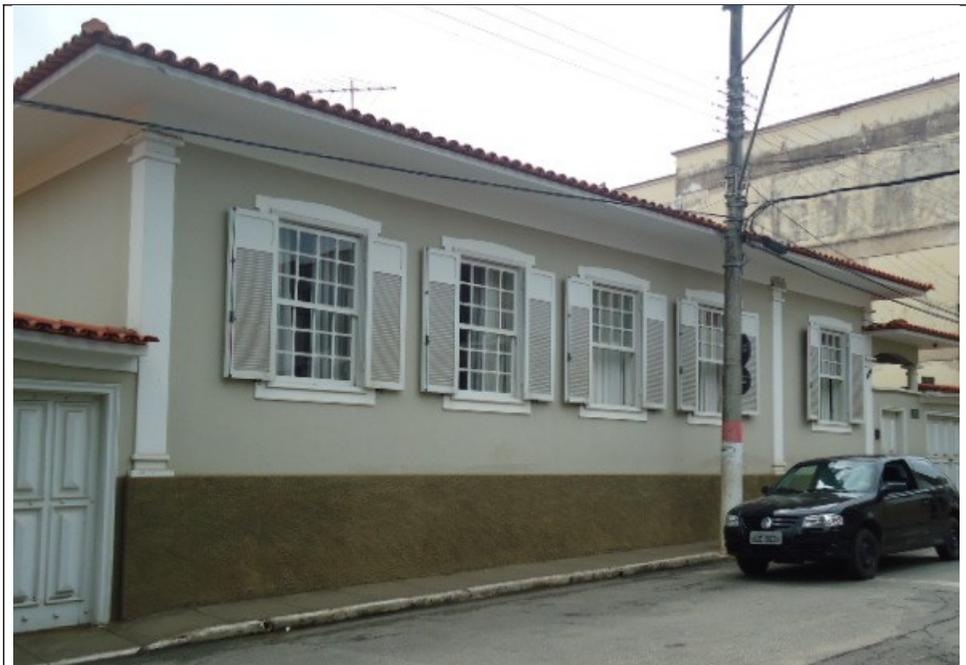
Figura 24 – Fachada frontal do imóvel.

3.20 – Imóvel comercial

Endereço: Praça Doutor Alberto Rocha nº 170.

Descrição: Trata-se de edificação no estilo neocolonial, implantada junto à Praça Alberto Rocha. Apresenta ornamentos em massa junto aos cunhais e entre as esquadrias em forma de coluna.

Estado de conservação: bom.

Proteção proposta: inventário.

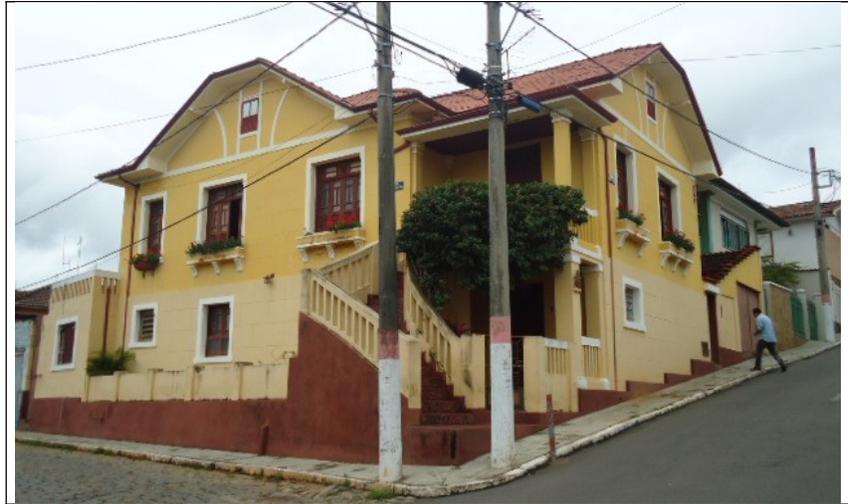
Figura 25 – Fachada frontal do imóvel.

3.21 – Residência Dr Francisco de Moraes Lemos

Endereço: Rua Pedro Junqueira Reis nº 45.

Descrição: Trata-se de sobrado eclético, com influências da arquitetura ferroviária, cuja cobertura apresenta chanfros juntos às empenas. As fachadas frontal e lateral apresentam ornamentos em massa, especialmente junto aos vãos e nas empenas.

Estado de conservação: Bom.

Proteção proposta: Aprofundar os estudos para verificar a possibilidade de tombamento municipal.

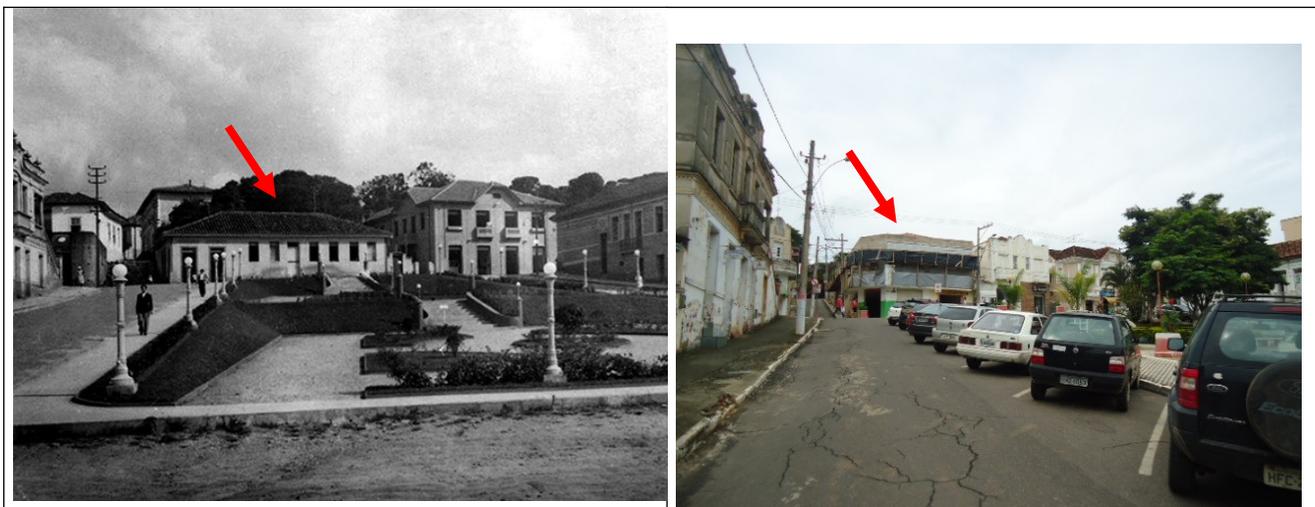
Figuras 26 e 27 - Praça da Estação, hoje Praça Alberto Siqueira, cerca de 1930, pouco antes da inauguração do ramal da RMV. Na foto atual, verifica-se que houve perda de algumas edificações (seta vermelha) e que parte da praça foi perdida para o estacionamento de veículos.

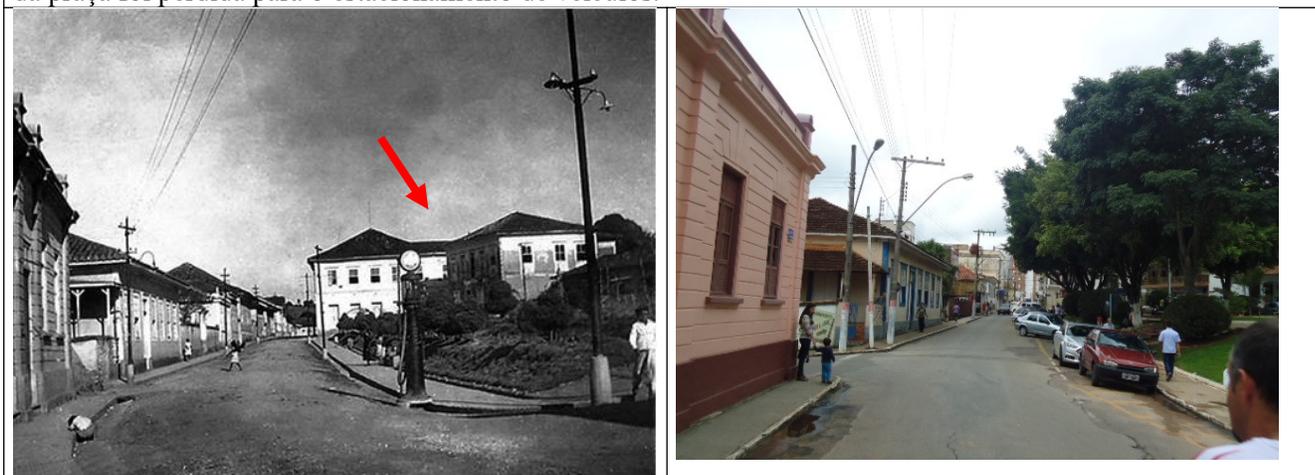
Figuras 28 e 29 – Praça dr Alberto Rocha. Na foto atual, verifica-se que houve perda de algumas edificações (seta vermelha) e que parte da praça foi perdida para o estacionamento de veículos.

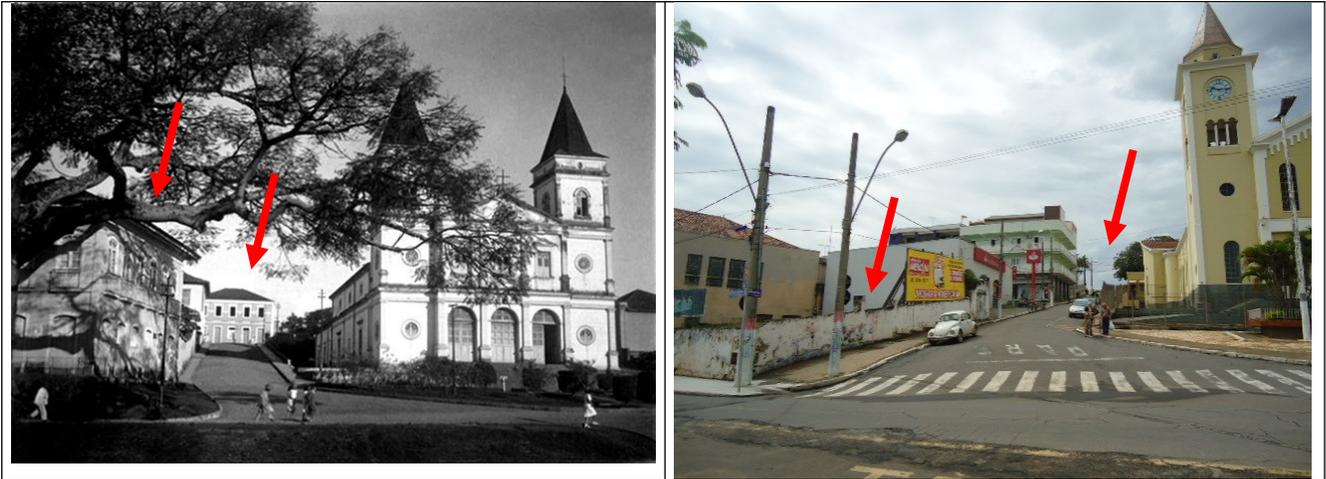
Figuras 30 e 31 – Largo da Matriz. Na foto atual, verifica-se que houve perda de algumas edificações (seta vermelha) e que parte da praça foi perdida para o estacionamento de veículos.

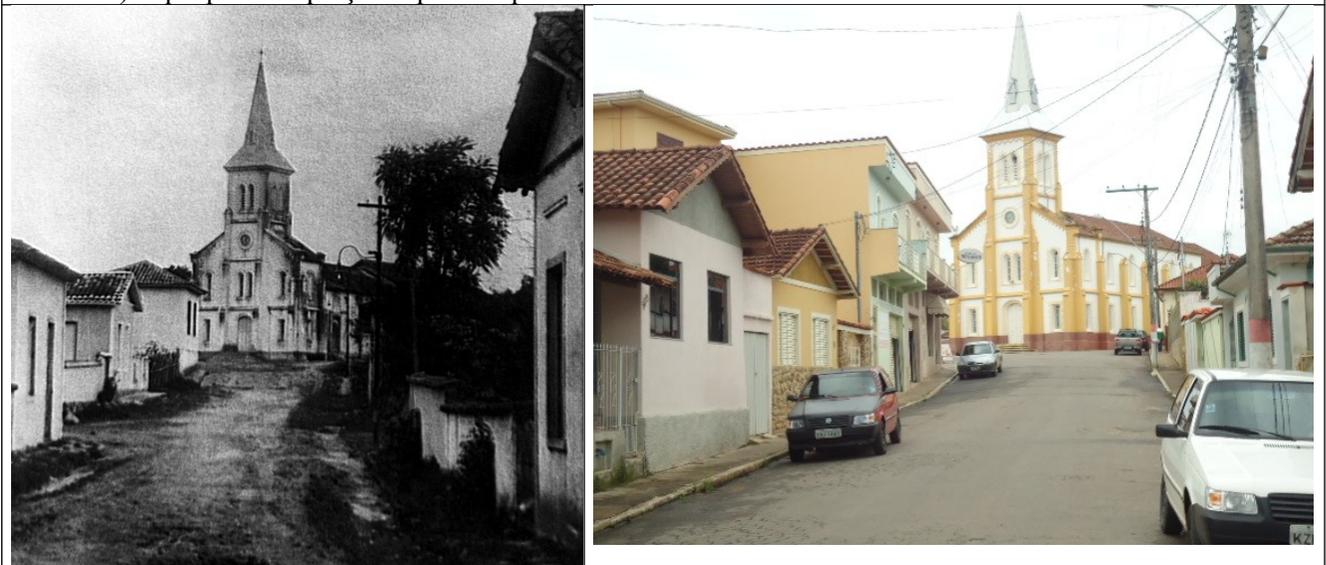
Figuras - 32 e 33 - Rua Dr. Jorge Carneiro Magalhães com Igreja do Rosário aos fundos. Verifica-se que restam poucos exemplares originais da arquitetura civil no entorno.

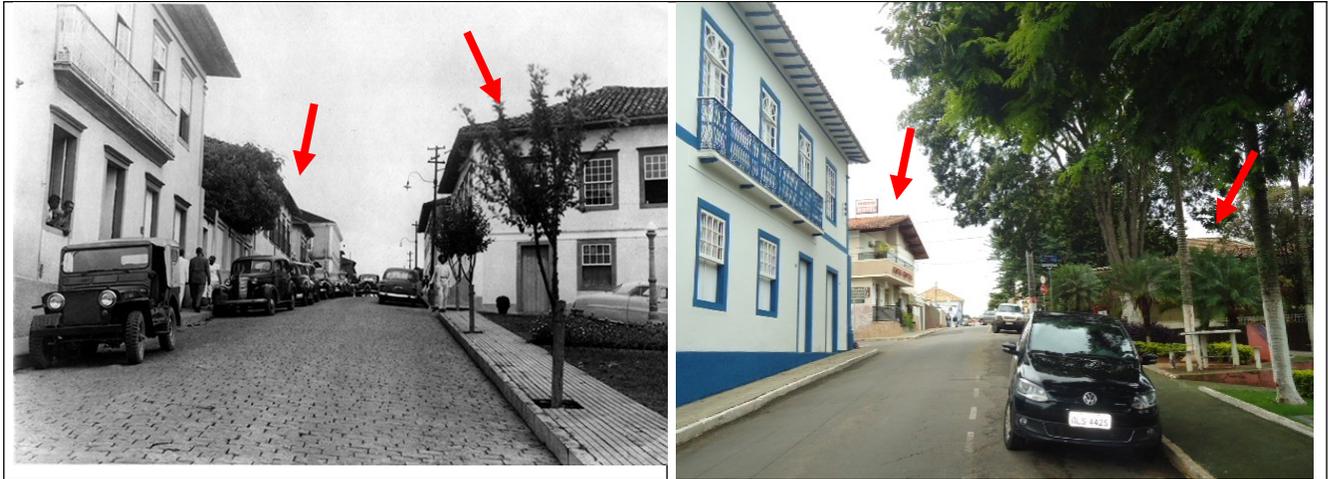
Figuras 34 e 35- Praça Bárbara Heliodora, data incógnita. À esquerda o sobrado onde hoje é a Casa da Cultura e à direita residência do Sr. José Siqueira, que foi demolida. Os carros estão estacionados em frente à casa do advogado Sr. Júlio Meirelles, já demolida.

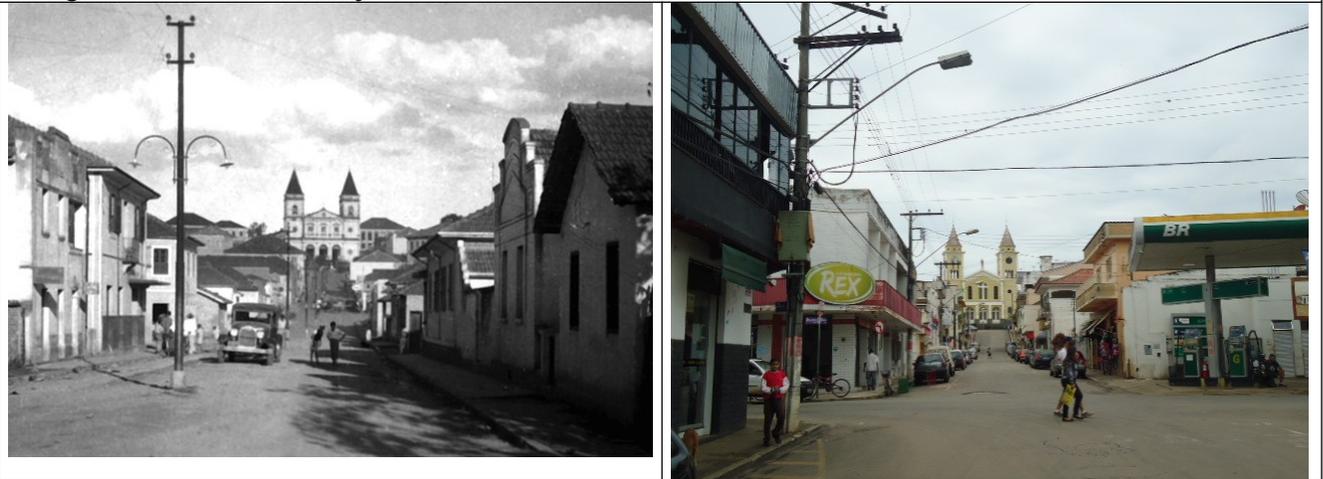
Figuras 36 e 37 - Avenida Dr. Ibrahim de Carvalho, década de 1950 e atualmente, tendo ao centro a antiga Igreja Matriz. Verifica-se que restam poucos exemplares originais da arquitetura civil ao longo da via.

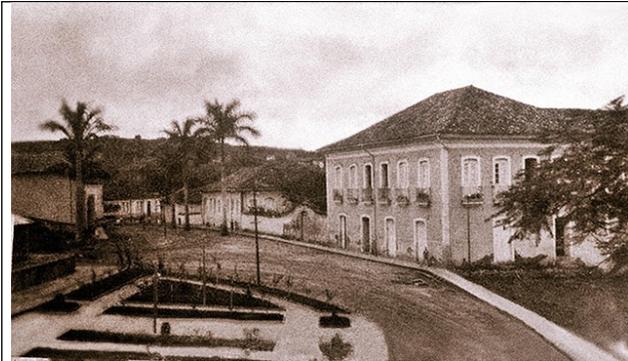
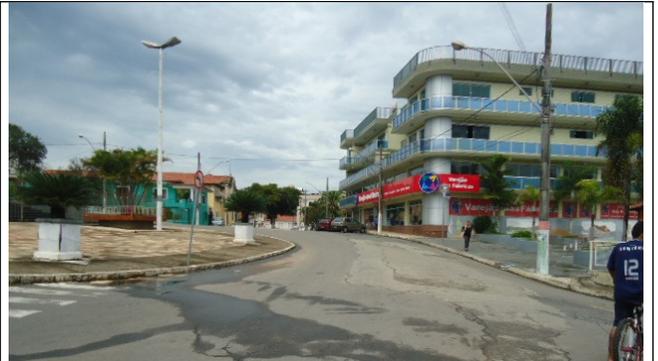
Figuras 38 e 39 – Antigo sobrado que pertenceu a D. Bárbara Carolina de Lemos Horta, sobrinha do Barão do Rio Verde, datada de 1830, que foi demolida, sendo construído no mesmo local, edificação de características contemporâneas.

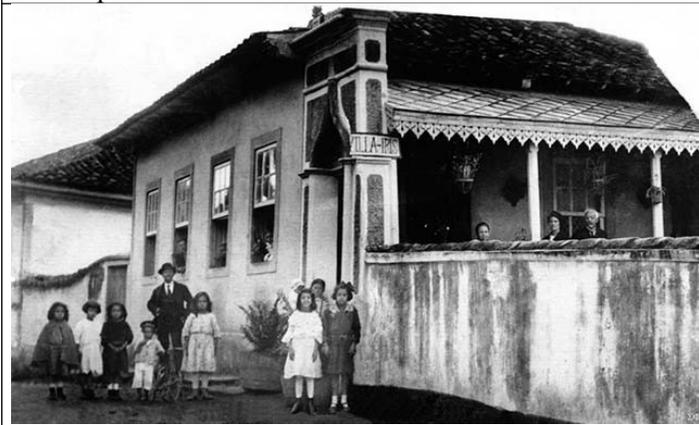
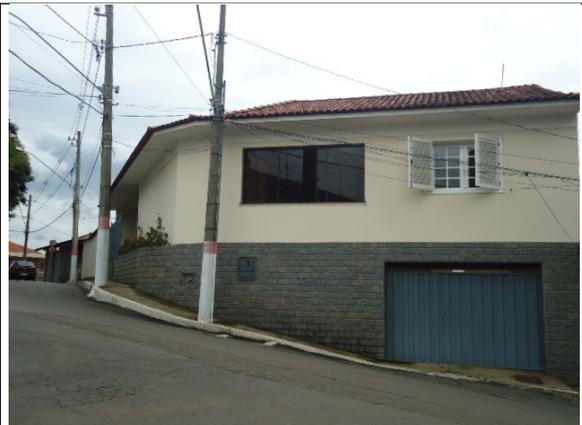
Figura 40 e 41 - Casa que pertenceu a Bárbara Heliodora, esposa do inconfidente Alvarenga Peixoto. Construção foi demolida em data incerta, e se localizava na praça que hoje leva seu nome.

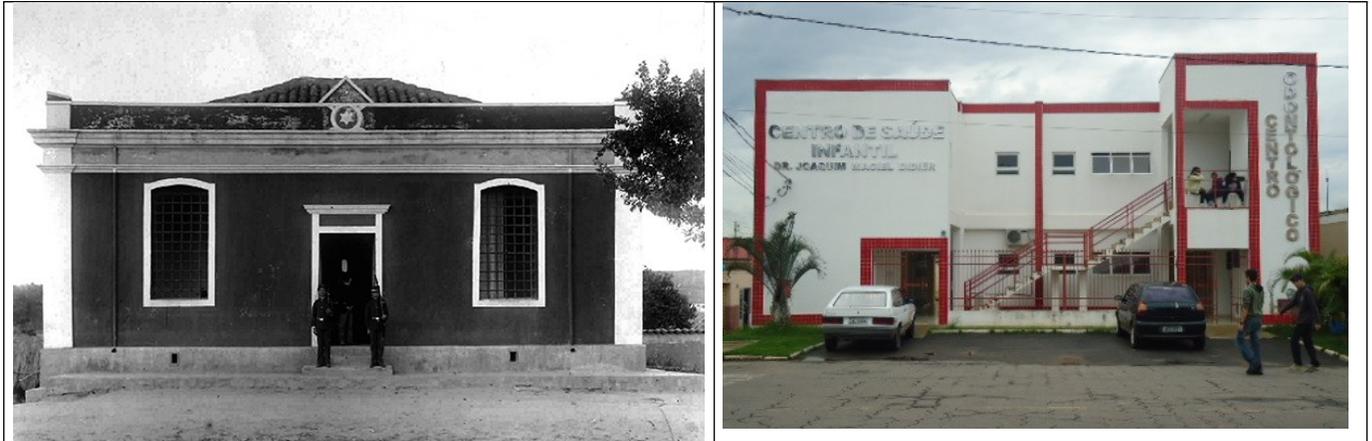
Figura 44 e 45 – Antiga cadeia no Largo do Rosário, que foi demolida e substituída por edificação de características contemporâneas.
