LAUDO TÉCNICO N ° 09/ 2018

PAAF n° 0024.18.004729-2

- 1. Objetivo:** Avaliar o estado de conservação e o valor cultural das ruínas do Sítio Arqueológico Cachoeira.
- 2. Município:** Sabará.
- 3. Contextualização:**

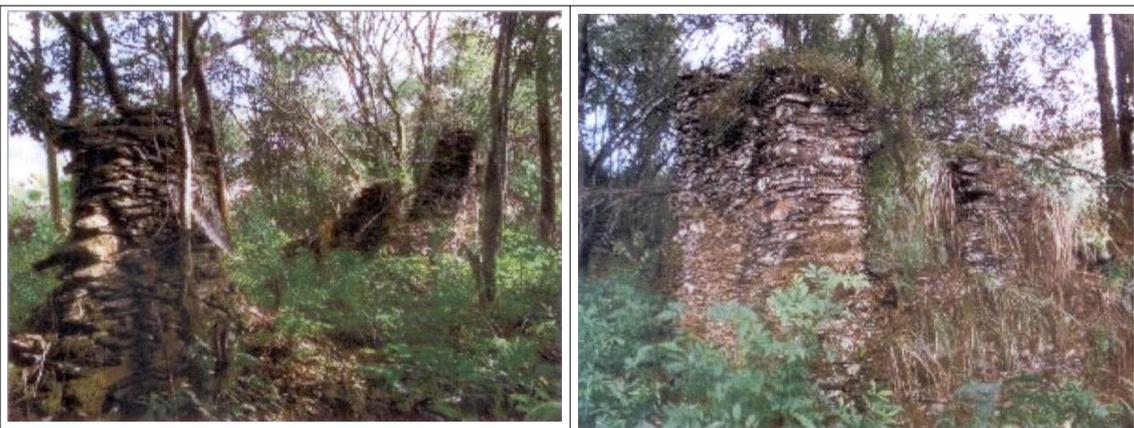
Na época do inventário, o grau de integridade do sítio arqueológico foi considerado de razoável a ruim. Destacou-se que as ruínas já sofreram ações de “caçadores de tesouros” e que grande parte das suas paredes foi arruinada. Os muros de arrimo também estariam sofrendo descaracterizações, devido à retirada de blocos de pedra.

Figuras 1 e 2- Ruínas do Sítio Arqueológico Cachoeira. Fonte: Ficha de inventário do bem cultural.

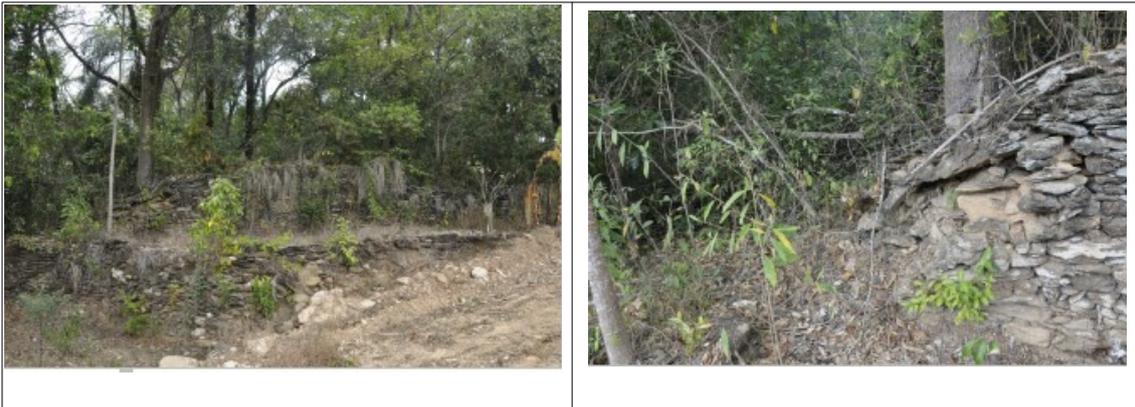
Em 25 de setembro de 2017 foi realizada uma vistoria nas ruínas do Sítio Cachoeira pela Secretaria Municipal de Cultura/ Gerência de Patrimônio Cultural de Sabará para verificar o estado de conservação do bem. Constatou-se que não foram identificadas mudanças significativas no estado de conservação das ruínas desde a última visita realizada em 2015. Ressaltou-se que as ruínas seguem abandonadas pelos proprietários do Sítio Cachoeira e do Sítio Arraial Velho e tomadas pela vegetação. No entanto, segundo o relatório, na única porção acessível do sítio, situada no terreno do Sítio Cachoeira, um dos seus responsáveis, o Sr. Ademar Pinto trabalha periodicamente na área, realizando trabalhos de limpeza e manutenção. Constatou-se, inclusive, que a estrutura identificada como “guarita” estava visivelmente mais limpa do que em 2015. Destacou-se que a intervenção mais expressiva que teria ocorrido recentemente foi a abertura de uma nova estrada de terra paralela às ruínas. Ressaltou-se que, como a estrada foi aberta por um trator, é provável que tenha gerado algum impacto para o sítio. Recomendou-se a avaliação destes eventuais impactos por arqueólogos.

Figuras 3 e 4- Ruínas do Sítio Arqueológico Cachoeira. Fonte: Relatório Secretaria Municipal de Cultura/ Gerência de Patrimônio Cultural de Sabará, 25/09/2017.

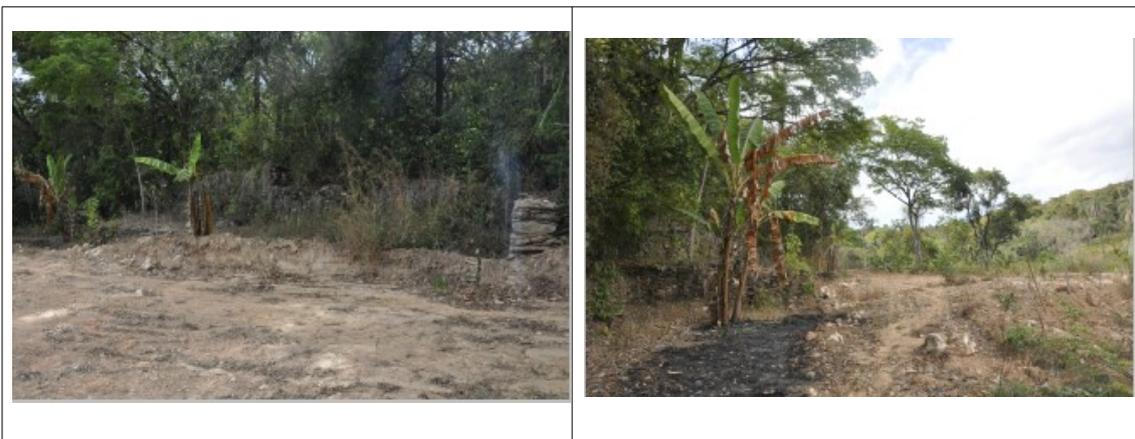
Figuras 5 e 6- Estrada aberta próxima as ruínas do Sítio Arqueológico Cachoeira. Fonte: Relatório Secretaria Municipal de Cultura/ Gerência de Patrimônio Cultural de Sabará, 25/09/2017.

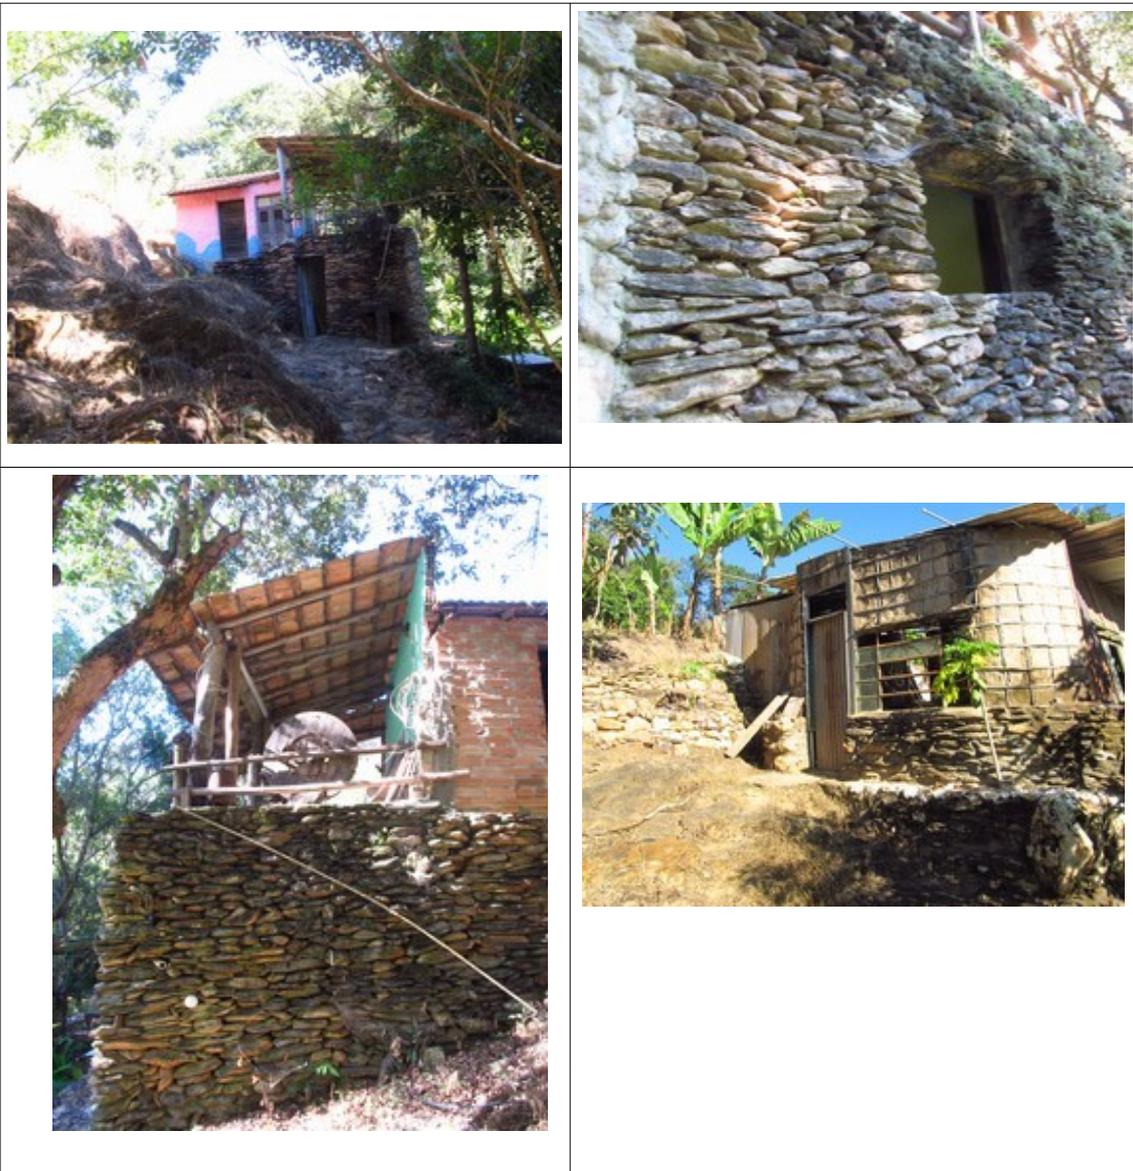
Dentro da propriedade, percorre-se um trecho de calçamento de pedras que dá acesso às estruturas e aos muros de pedra. No início do percurso, verificou-se a presença de construções recentes que foram implantadas sobre estruturas de edificações em pedra. Não foi possível precisar se se trata da mesma edificação descrita na ficha de inventário do sítio.

Figuras 1, 2, 3 e 4- Construções recentes que teriam aproveitado estruturas de edificações em pedra.

É preciso verificar se as construções recentes que utilizaram as estruturas de pedras como base prejudicaram sua estabilidade. Além disso, concorda-se com o relatório elaborado pela Secretaria Municipal de Cultura/Gerência de Patrimônio Cultural de Sabará no sentido de que o uso de trator na área pode ter causado impactos no sítio.

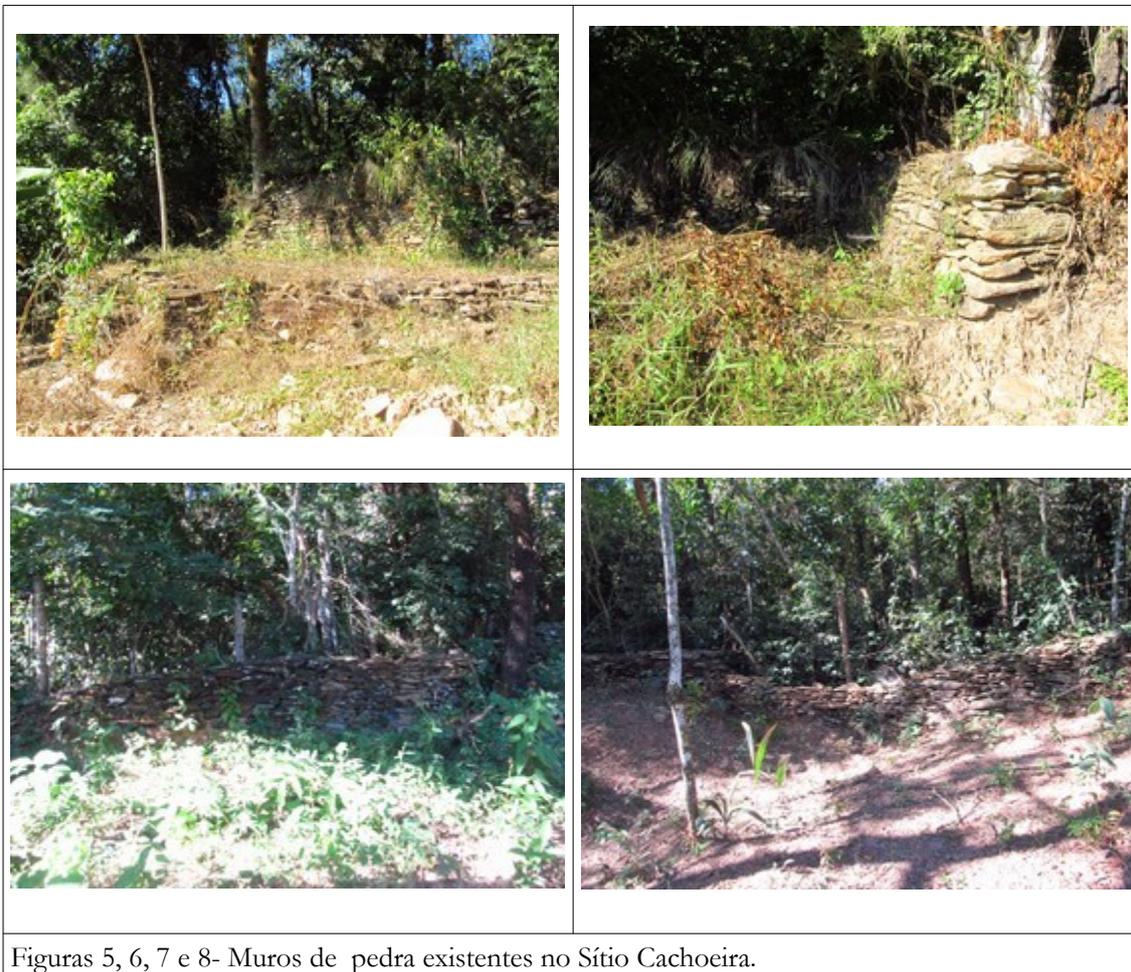
muros estão em regular estado de conservação, havendo poucos trechos de desabamento.

Figuras 5, 6, 7 e 8- Muros de pedra existentes no Sítio Cachoeira.

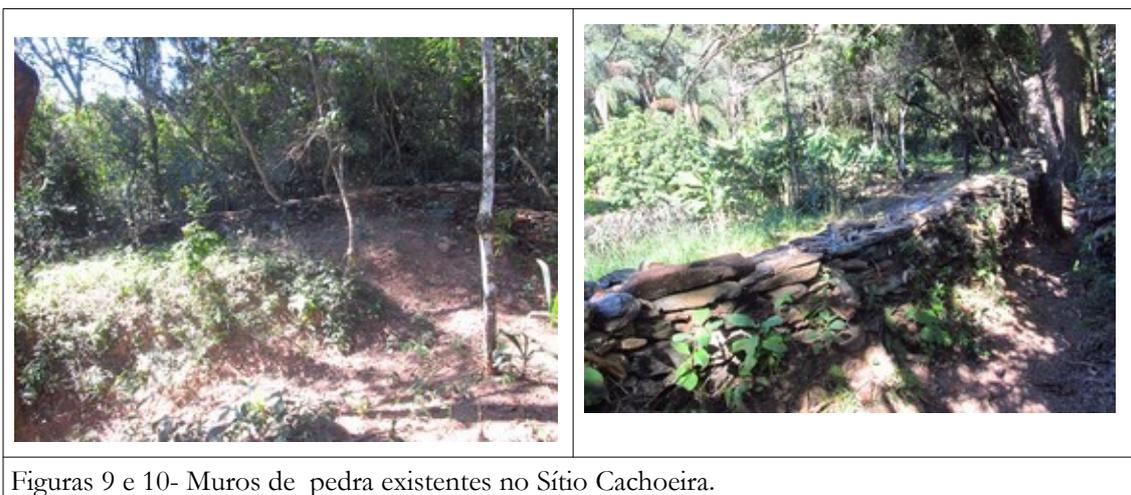
Figuras 9 e 10- Muros de pedra existentes no Sítio Cachoeira.

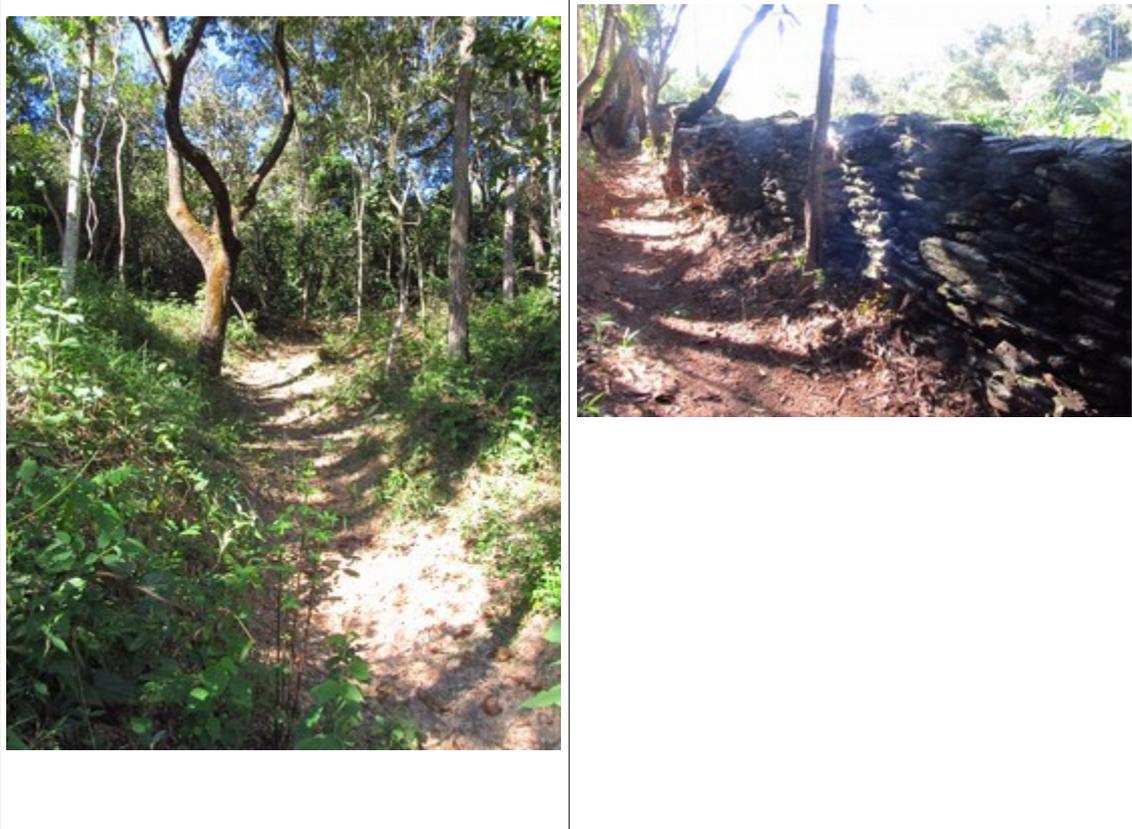
Verificou-se também na propriedade trechos em que o terreno se mostra mais escavado, formando pequenas trilhas.

Figuras 11 e 12- Trechos do terreno que se mostra mais escavado na propriedade que abriga o Sítio Cachoeira.

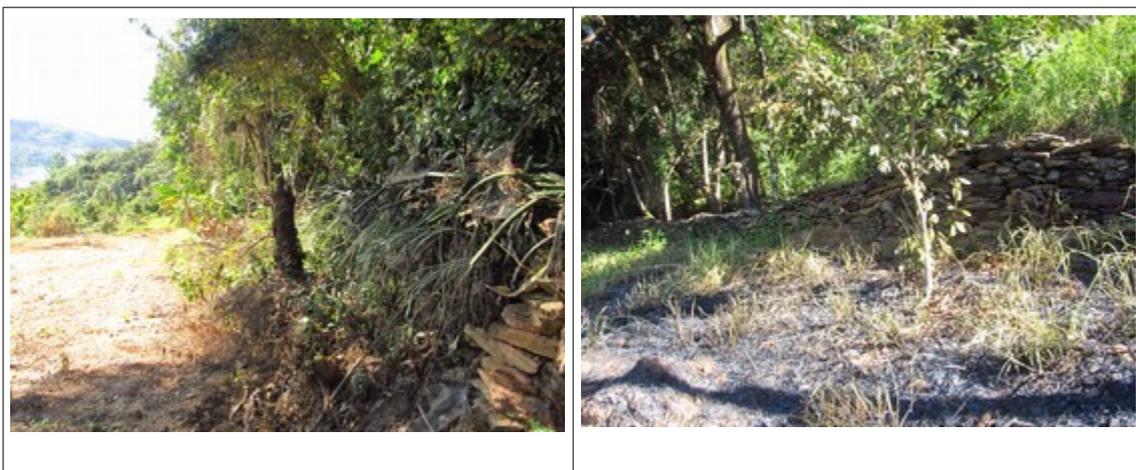
Constatou-se a intervenção relatada como “estrada” pelo relatório da Secretaria Municipal de Cultura, bem como evidências de queimadas bem próximas a segmentos de muros de pedra.

Figuras 13 e 14- Abertura de uma “estrada” nas proximidades dos muros de pedra do Sítio Cachoeira. Na segunda imagem, evidências de queimada próximas às estruturas.
