LAUDO TÉCNICO N ° 12/2018

Ref: Inquérito Civil 0567.10.000040-3

- 1. Objeto:** Núcleo Histórico de Sabará
- 2. Município:** Sabará
- 3. Objetivo:** Análise das medidas adotadas pelo município na implantação de regras de trânsito no centro histórico.
- 4. Considerações preliminares:**

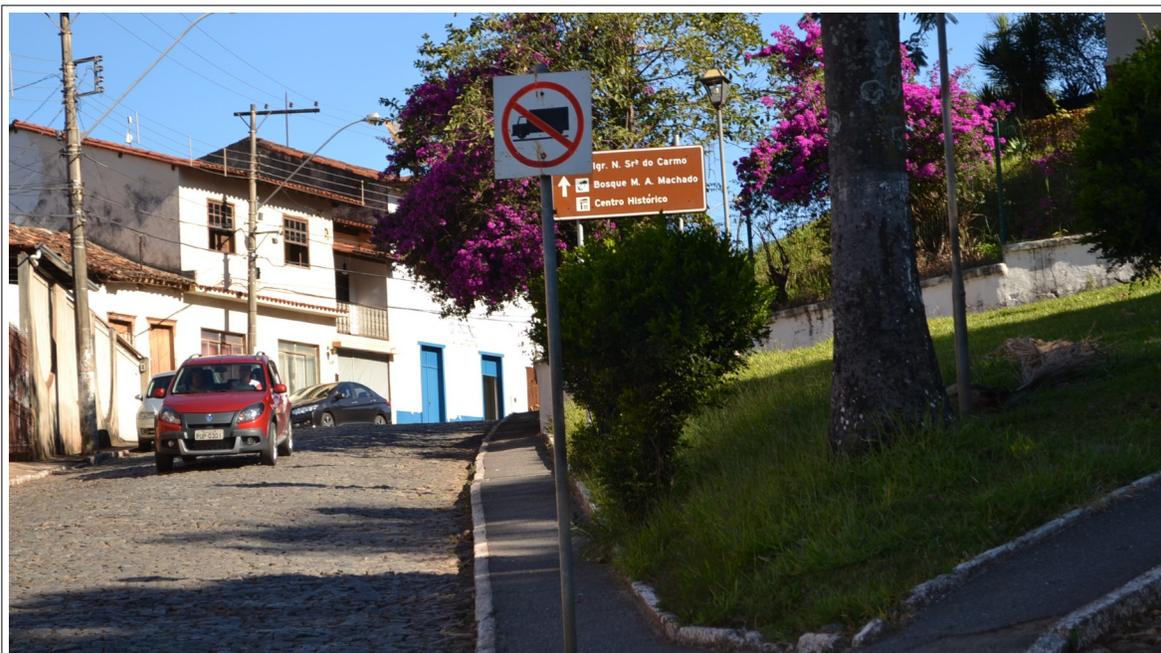
Durante a vistoria constatamos a existência de placas de sinalização impedindo o trânsito de caminhões e veículos pesados nas principais vias de acesso ao centro histórico.

Durante o período em que estivemos no local não foi constatada a presença de caminhões e outros veículos pesados, que circulam pela Avenida Perimetral.

Figura 01 – Sinalização impedindo a circulação de caminhões pelo Centro Histórico de Sabará.

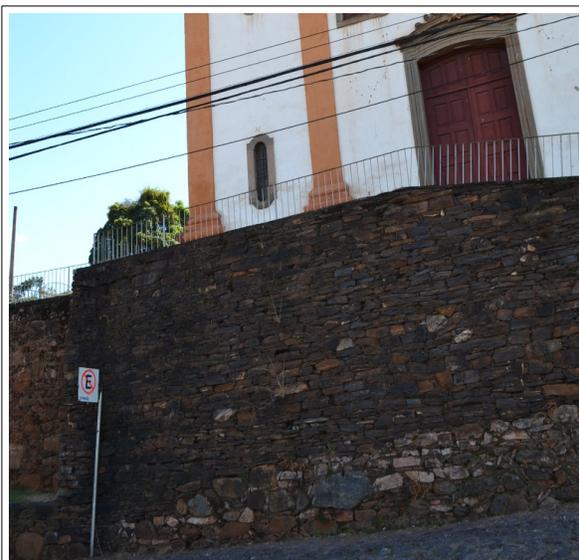
- No largo de São Francisco o estacionamento é permitido no entorno da praça, onde há placas contendo esta informação. Há placas impedindo o estacionamento no trecho frontal à igreja.

Figura 02 – Sinalização defronte a Igreja de São Francisco.

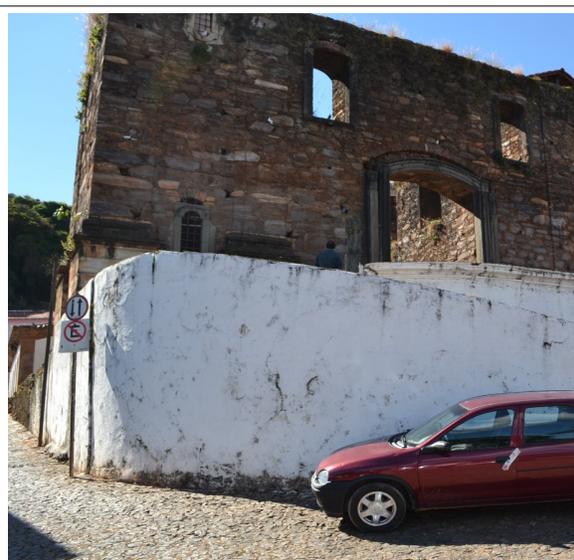
- Na praça Melo Viana, onde insere-se a Igreja do Rosário, e nas ruas do entorno, o estacionamento é permitido (faixa verde). Há placas impedindo o estacionamento no trecho frontal à igreja. Entretanto, no dia da vistoria, a proibição não estava sendo respeitada e havia um veículo estacionado irregularmente.

Figura 03 – Sinalização existente junto à Igreja do Rosário, não impediu o estacionamento irregular.

- Criar calçadas e vias exclusivas para pedestres onde couber, sem prejuízo à fluidez do trânsito, aos moradores e comerciantes;
- Promover, de forma mais rígida, a fiscalização e aplicação de multas e reboque, de modo a desestimular a prática de estacionamento em locais proibidos no Centro Histórico.

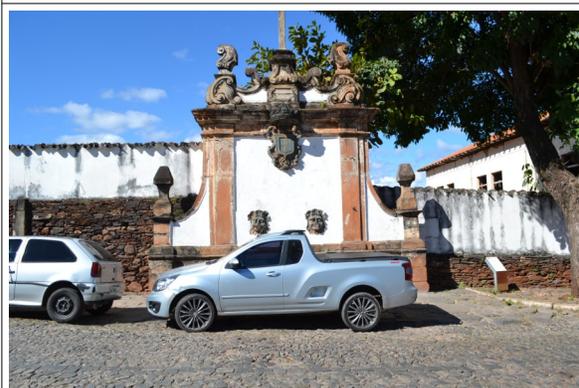
- Em frente ao Chafariz do Rosário há placas impedindo o estacionamento. Entretanto, no dia da vistoria, a proibição não estava sendo respeitada e havia dois veículos estacionados irregularmente.

Figura 04 - Sinalização existente junto ao Chafariz do Rosário, não impediu o estacionamento irregular.

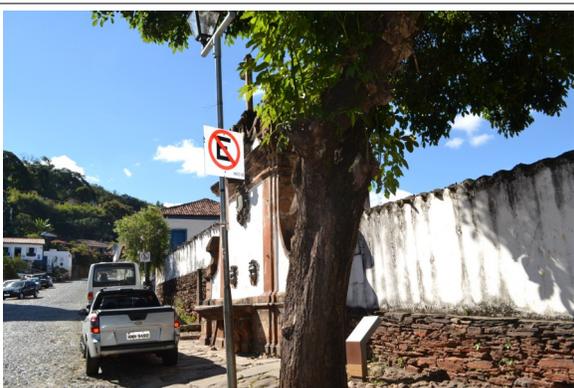
Figura 05 - Sinalização existente junto ao Chafariz do Rosário, não impediu o estacionamento irregular.

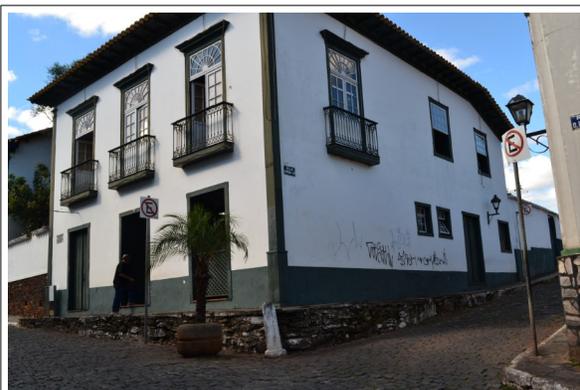
- Em frente ao Solar Dona Sofia, localizado na rua Pedro II nº 72, há placas impedindo o estacionamento. A edificação abriga a sede da Secretaria de Cultura de Sabará e também o Arquivo Público Municipal.

Figura 06 - Sinalização existente em frente ao Solar da Dona Sofia.

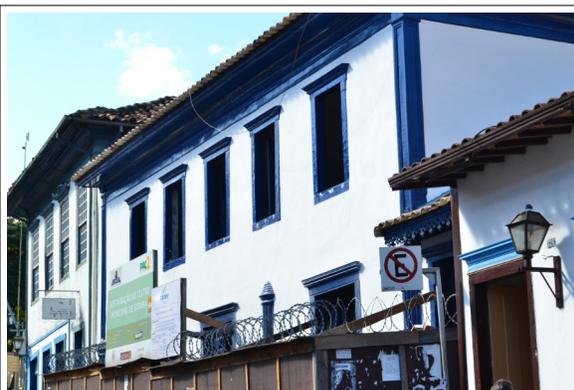
- Em frente ao Teatro Municipal de Sabará, localizado na rua Pedro II nº 72, há placas impedindo o estacionamento. A edificação encontra-se em obras de restauração.

Figura 07 - Sinalização existente em frente ao Teatro Municipal.

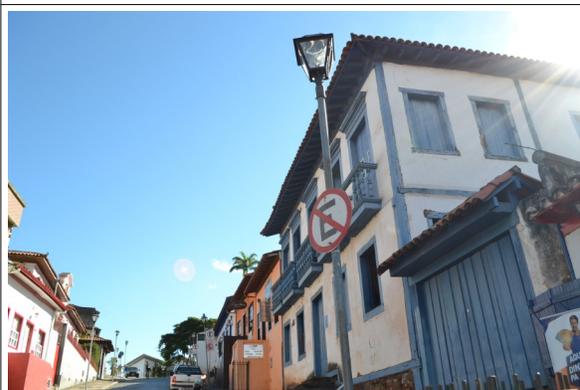
Figura 08 - Sinalização existente em frente a Casa de Borba Gato.

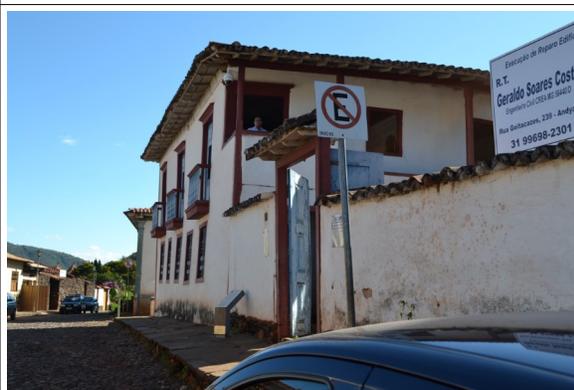
Figura 09 - Sinalização existente em frente ao Museu do Ouro.

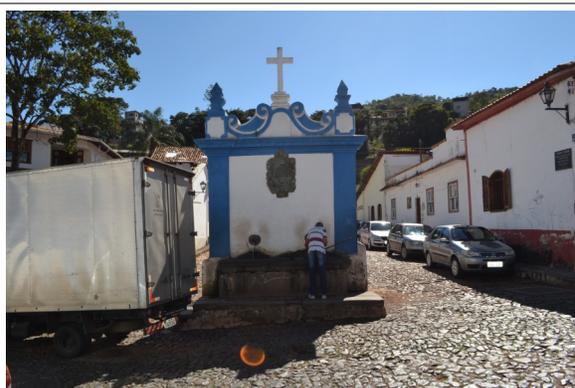
- Chafariz do Kaquende. No dia da vistoria havia um caminhão estacionado de frente ao mesmo, prejudicando a sua visualização.
- Em frente ao Passo do Carmo e junto à Igreja do Carmo e cemitério. No dia da vistoria havia um veículo estacionado de frente ao Passo, prejudicando a sua visualização.
- Próximo à Igreja Matriz de Nossa Senhora da Conceição.
- Rua Dom Pedro II, em frente a Prefeitura e à Casa Azul.

Figura 10 – Veículo estacionado junto ao Chafariz do Kaquende.

- Instalar sinalização impedindo o estacionamento junto ao Chafariz do Kaquende, Passo do Carmo, Igreja do Carmo e cemitério, Igreja Matriz de Nossa Senhora da Conceição e Rua Dom Pedro II, em frente a Prefeitura e à Casa Azul, além de outros

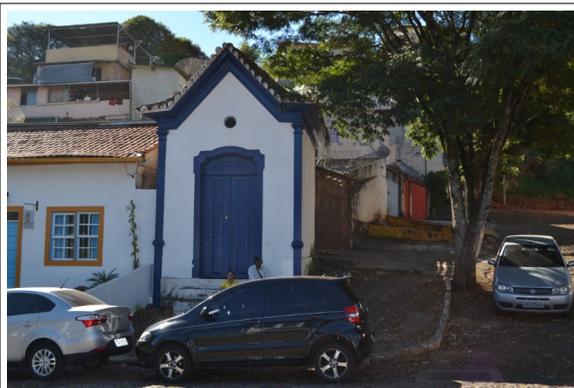
Figura 11 - Sinalização existente em frente ao Passo do Carmo.

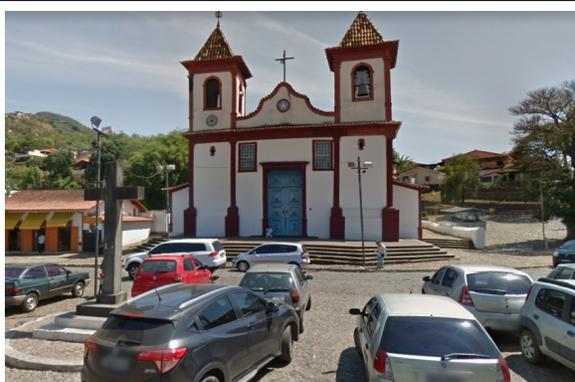
Figura 12 – Veículos em frente a Igreja Nossa Senhora da Conceição.

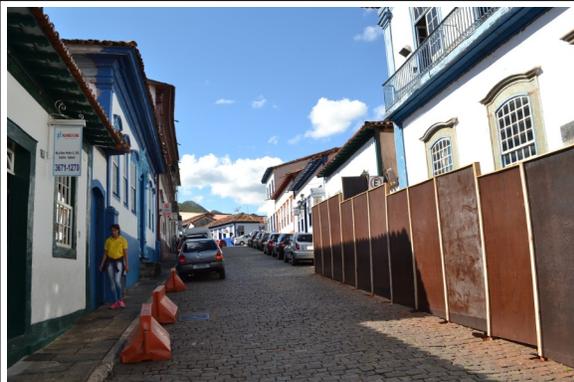
Figura 13 – Ausência de placas proibindo estacionamento de veículos junto à prefeitura e à Casa Azul.

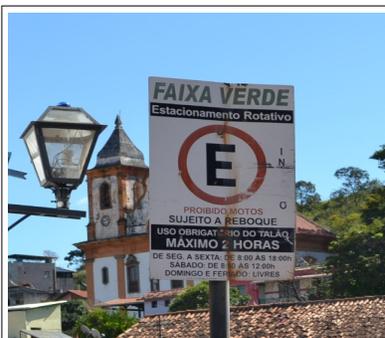
Constatou-se que em alguns locais as placas apresentam-se oxidadas, amassadas, giradas no seu eixo ou foram retiradas do suporte, não cumprindo com eficiência, a função para a

qual foram instaladas. Em vários casos, as placas foram fixadas nos seus suportes através de elemento que se oxida com a exposição às intempéries, ou com abraçadeiras que são sensíveis e possibilitam a movimentação da placa, seja através da ação do vento ou de vandalismo.

Figura 13 – Oxidação do elemento de fixação.

Também é recomenda-se a manutenção das placas de trânsito, prevenindo substituição daquelas que se encontrarem oxidadas ou amassadas. Atenção especial deverá ser dada no material de fixação da placa ao suporte. Os suportes devem ser dimensionados e fixados de modo a suportar as cargas próprias das placas e os esforços sob a ação do vento, e garantir a manutenção rígida das placas em sua posição permanente e apropriada, evitando que sejam giradas ou deslocadas. Para fixação da placa ao suporte devem ser usados elementos fixadores adequados de forma a impedir sua oxidação, a soldura, o giro ou deslocamento da mesma.

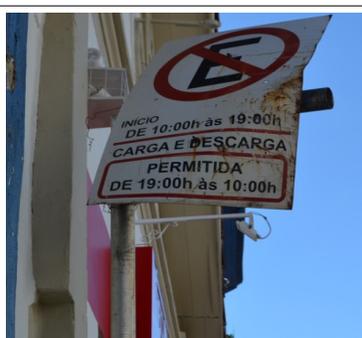
Figura 14 – Placa amassada e oxidada.

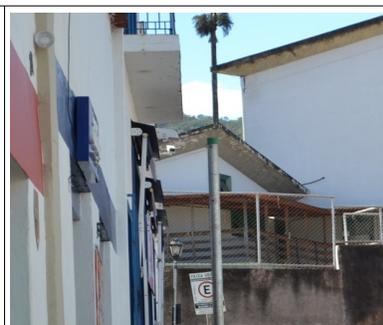
Figura 15 – Ausência de placa no suporte.

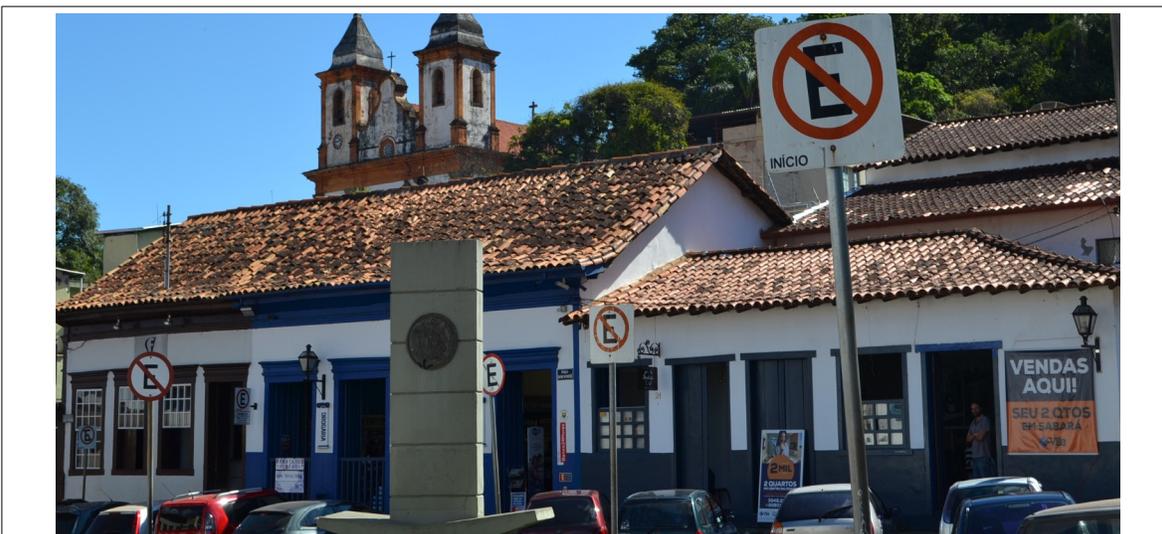
Constatamos há excessos na sinalização na Praça Bueno Brandão, comprometendo a ambiência e as visadas tradicionais da cidade.

Figura 16 – Excesso de sinalização na Praça Bueno Brandão.

- Realizar estudos com cooperação do Iphan e Conselho Municipal de Patrimônio Cultural local, com participação de profissionais habilitados, objetivando reduzir o número de placas de sinalização, como por exemplo, na Praça Bueno Brandão.
