**Complementação de dossiê de Tombamento e Laudo
Técnico de Estado de Conservação:**

**BEM IMÓVEL:
Capela do Senhor Bom Jesus**

abril 2008 | exercício 2009

Prefeitura Municipal de Sabará
COMPLEMENTAÇÃO DE DOSSIÊ DE TOMBAMENTO DA
CAPELA DO SENHOR BOM JESUS

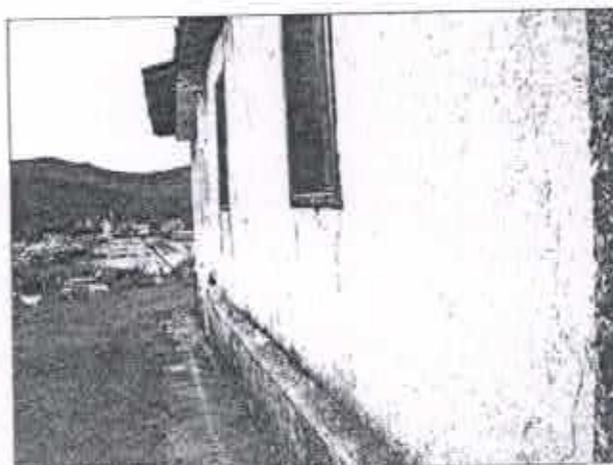
ESTRUTURA	Estado de conservação		
	Bom	Regular	Ruim (necessitando de intervenção)
estrutura autônoma de madeira	30%	30%	40%
pilares de concreto	80%	-	20%
outros	-	-	-
observações e danos verificados	A estrutura de madeira da capela está comprometida, com rachaduras, trincas, e partes muito deterioradas. Além disso, apresenta manchas de umidade e ataque de insetos xilófagos. Os pilares de concreto estão em geral, em bom estado de conservação. O embasamento porém apresenta deslocamento da estrutura.

Fig. 02: Deslocamento da estrutura.
Capela do Senhor Bom Jesus, Sabará, fev. 2008

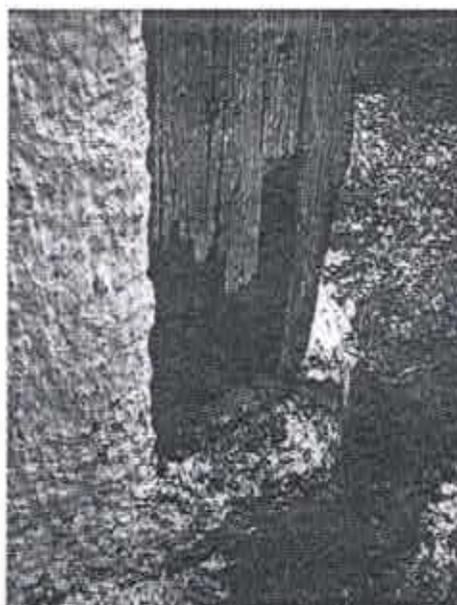
Fig. 04: Estrutura de madeira externa deteriorada.
Capela do Senhor Bom Jesus, Sabará, fev. 2008

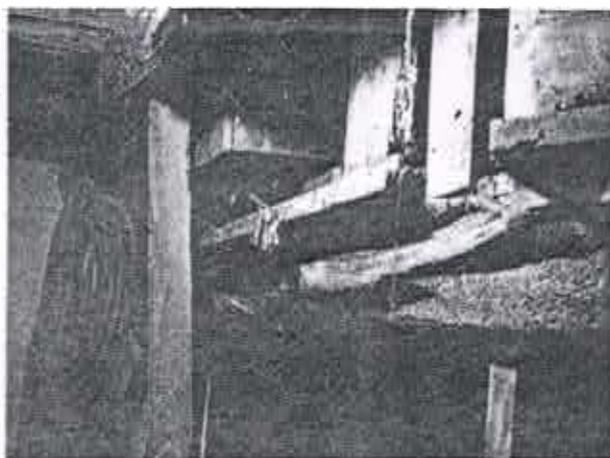
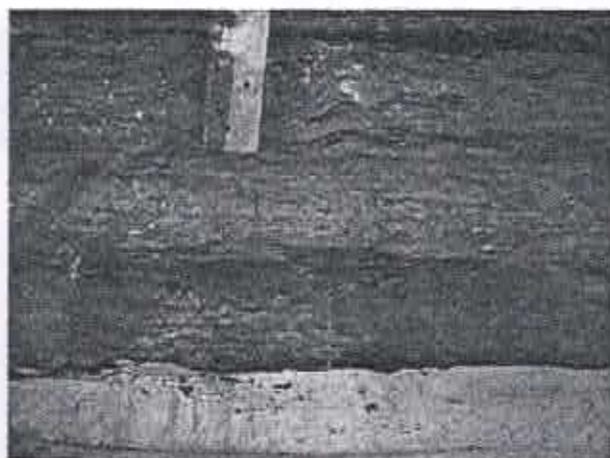
Fig. 05 e 06: Deterioração das peças de madeira comprometendo a estrutura.
Capela do Senhor Bom Jesus, Sabará, fev. 2008

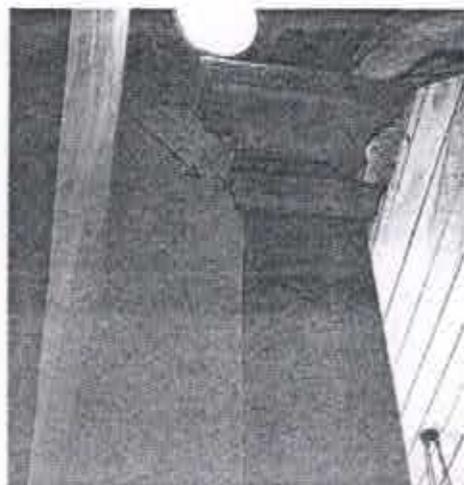
Fig. 07: Desprendimento do arco cruzeiro.
Capela do Senhor Bom Jesus, Sabará, fev. 2008

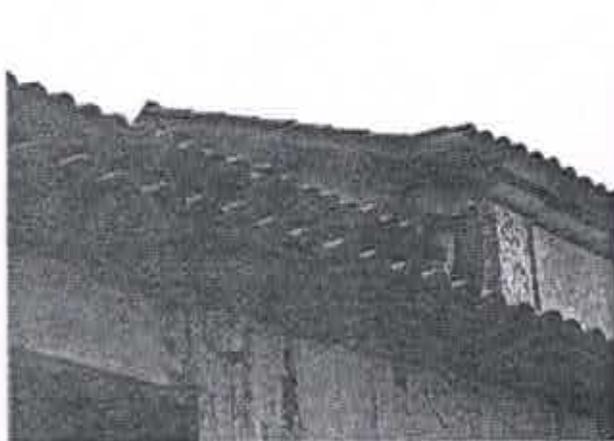
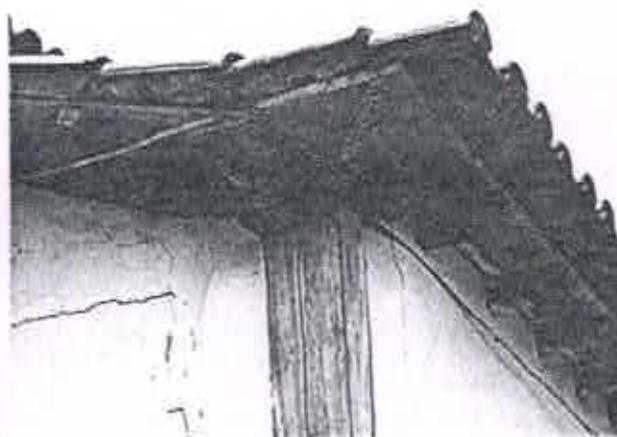
COBERTURA	Estado de conservação		
	Bom	Regular	Ruim (necessitando de intervenção)
estrutura do telhado (madeira)	-	100%	-
telhado (telha cerâmica capa e bica)	70%	15%	15%
calhas / rufos / condutores	100%	-	-
coroamento (cimalha)	-	80%	20%
coroamento (cachorro)	80%	10%	10%
coroamento (frontão)	-	100%	-
observações e danos verificados	O telhado não apresenta problemas estruturais aparentes, mas devido ao nível de infiltração, pode-se considerá-lo comprometido. As telhas apresentam manchas escuras devido à ação das intempéries, além de algumas peças desalinhadas e quebradas responsáveis pelas infiltrações. O frontão e a cimalha apresentam manchas de umidade e a cimalha também tem uma parte faltante. A cachorrada está aparentemente em boas condições, mas possivelmente sofre ataque de insetos xilófagos.

Fig. 08 e 09: Cachorro em bom estado de conservação, mas apresenta manchas.
Capela do Senhor Bom Jesus, Sabará, fev. 2008

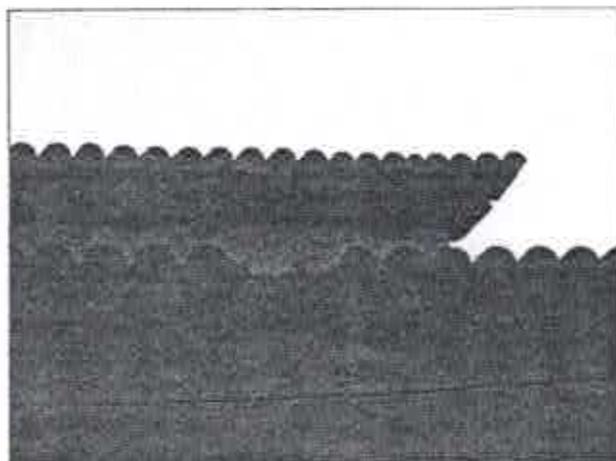
Fig. 10: Telhas quebradas
Capela do Senhor Bom Jesus, Sabará, fev. 2008

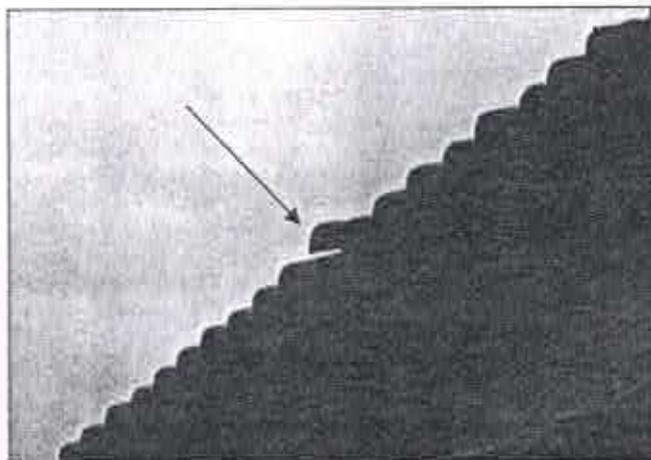
Fig. 11: Telhas desalinhadas.
Capela do Senhor Bom Jesus, Sabará, fev. 2008

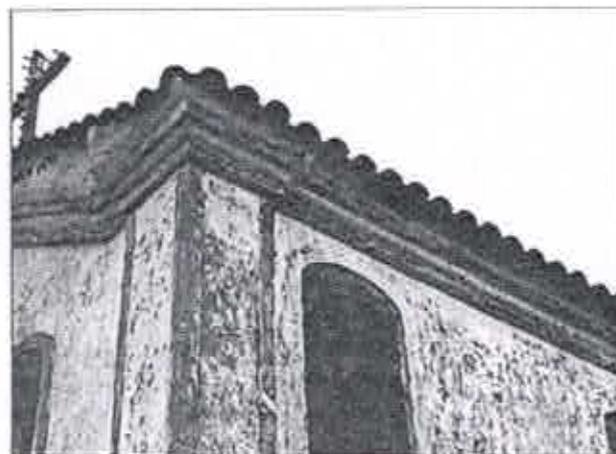
Fig. 12: Cimalha com manchas e pintura
desgastada.
Capela do Senhor Bom Jesus, Sabará, fev. 2008

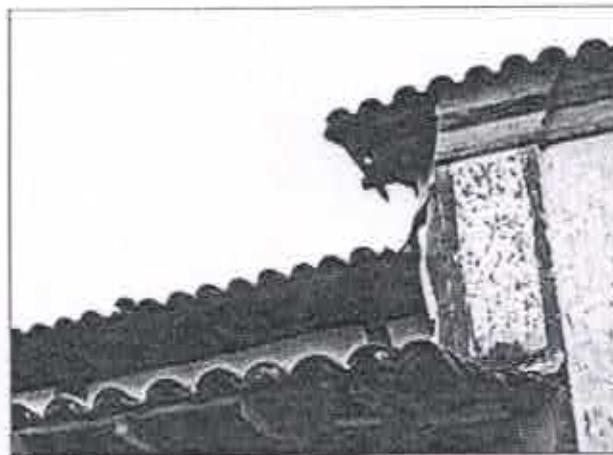
Fig. 13: Telhas quebradas.
Capela do Senhor Bom Jesus, Sabará, fev. 2008

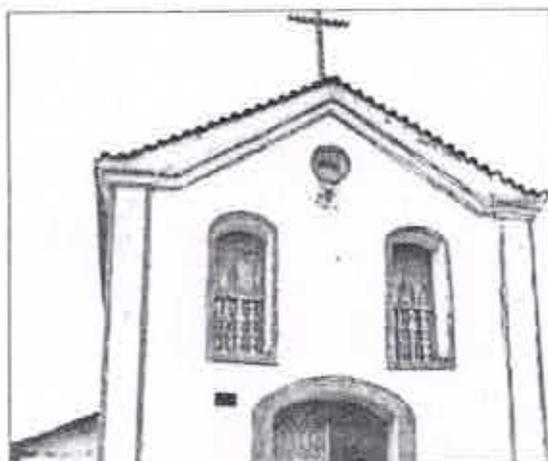
Fig. 14: Cimalha com manchas de umidade.
Capela do Senhor Bom Jesus, Sabará, fev. 2008

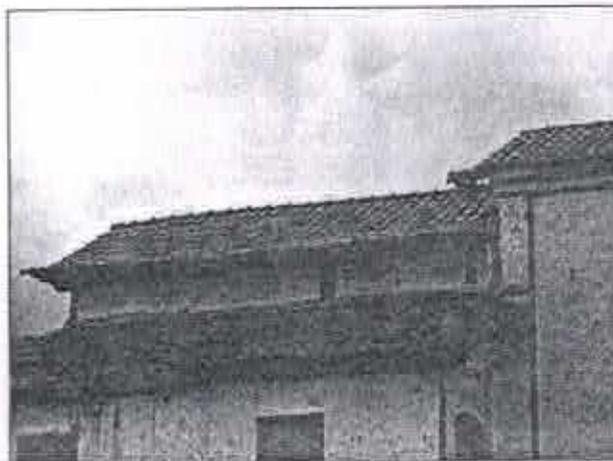
Fig. 15: Telhas com manchas escuras.
Capela do Senhor Bom Jesus, Sabará, fev. 2008

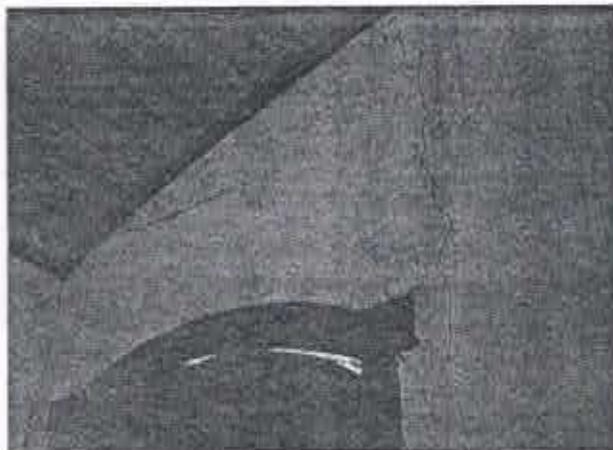
ALVENARIAS	Estado de conservação		
	Bom	Regular	Ruim (necessitando de intervenção)
tijolo	40%	30%	30%
adobe	30%	30%	40%
outros	-	-	-
elementos artísticos aplicados	-	-	-
observações e danos verificados	As vedações em alvenaria de adobe e tijolo apresentam inúmeras trincas ao longo de toda sua estrutura. Além disso nota-se a presença de buracos e partes onde o tijolo está exposto.

Fig. 16: Trincas internas na alvenaria.
Capela do Senhor Bom Jesus, Sabará, fev. 2008

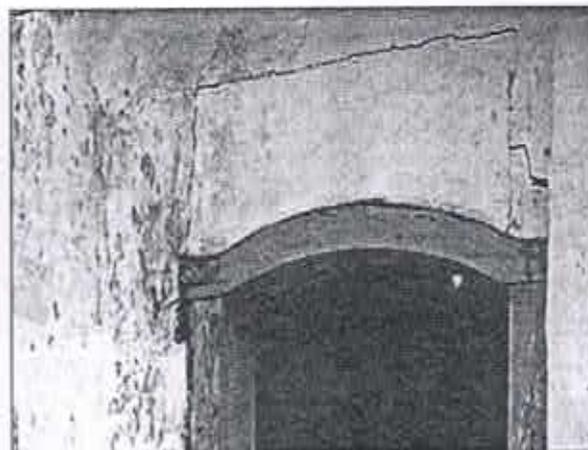
Fig. 17: Trincas na fachada externa.
Capela do Senhor Bom Jesus, Sabará, fev. 2008

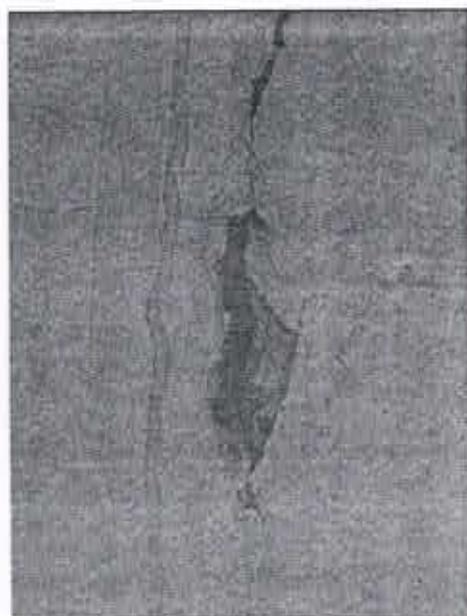
Fig. 18: Fendas na parede de adobe.
Capela do Senhor Bom Jesus, Sabará, fev. 2008

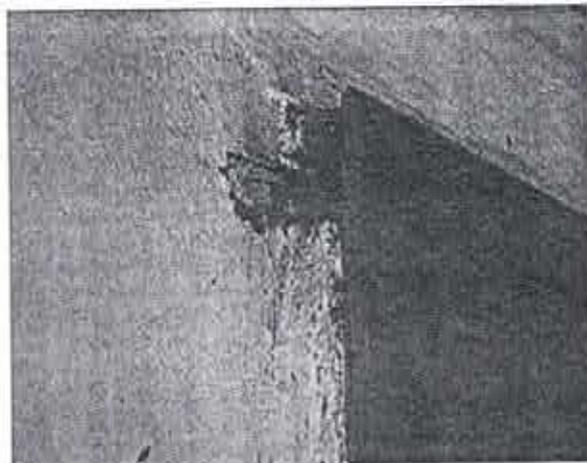
Fig. 19: Vedação aparente internamente.
Capela do Senhor Bom Jesus, Sabará, fev. 2008

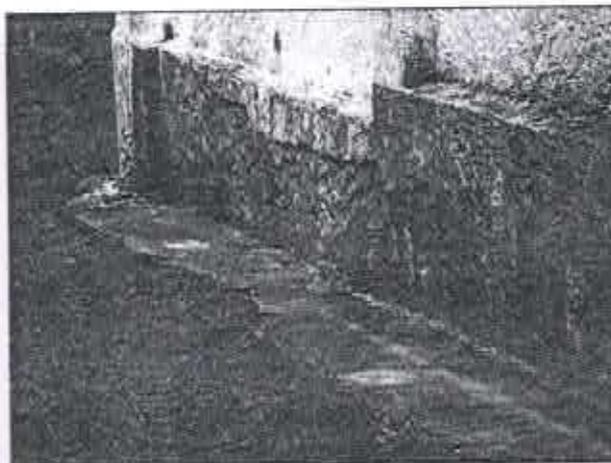
Fig. 20: Vedação exposta às intempéries.
Capela do Senhor Bom Jesus, Sabará, fev. 2008

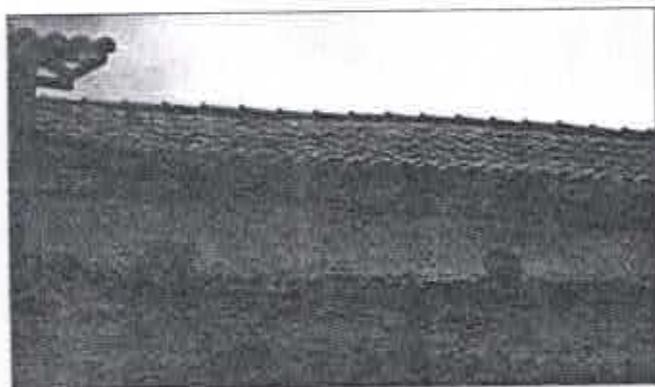
Fig. 21: Partes faltantes na vedação da capela.
Capela do Senhor Bom Jesus, Sabará, fev. 2008

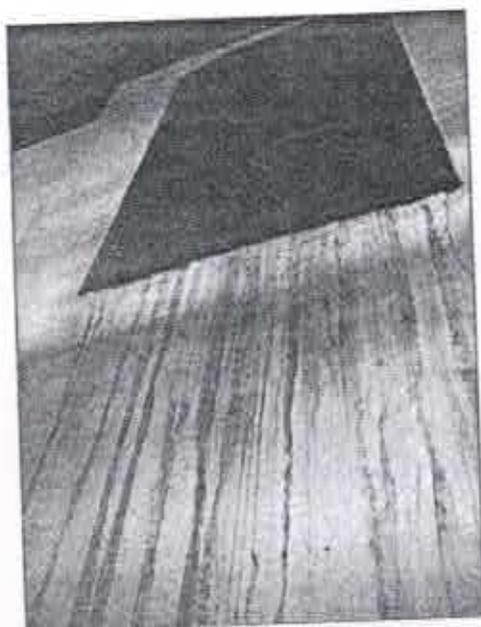
REVESTIMENTO	Estado de conservação		
	Bom	Regular	Ruim (necessitando de intervenção)
reboco	-	50%	50%
caiação	-	-	100%
pintura (a base de água)	-	-	100%
outros	-	-	-
elementos artísticos aplicados	-	-	-
observações e danos verificados	Devido à ação de intempéries, o revestimento externo apresenta-se manchado e desgastado como um todo, com destaque para a base da capela que está tomada pela mancha escura de umidade. Há pontos onde acontece o descolamento do reboco. Internamente, as paredes estão manchadas por escorrimentos principalmente próximos aos vãos. Há ainda, partes onde o revestimento possui superfície irregular e desgaste da pintura. Os elementos decorativos também precisam de reparos na pintura.

Fig. 22: Escorrimento na parede interna.
Capela do Senhor Bom Jesus, Sabará, fev. 2008

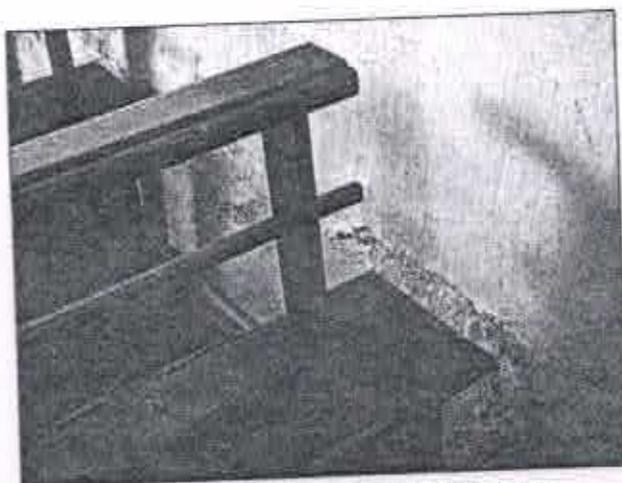
Fig. 23: Irregularidades e descolamento do revestimento.
Capela do Senhor Bom Jesus, Sabará, fev. 2008

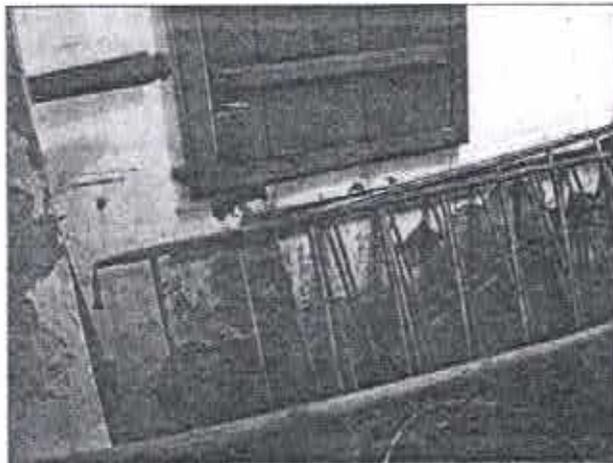
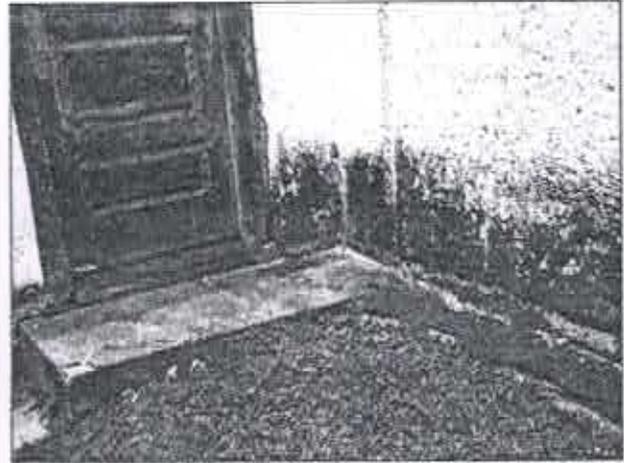
Fig. 24 e 25: Revestimento manchado pela umidade interna e externamente.
Capela do Senhor Bom Jesus, Sabará, fev. 2008

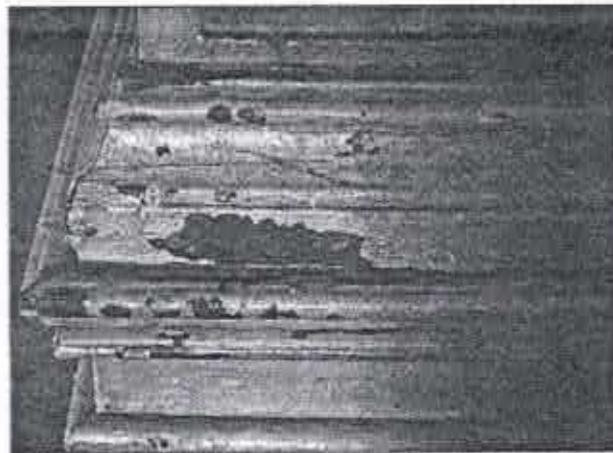
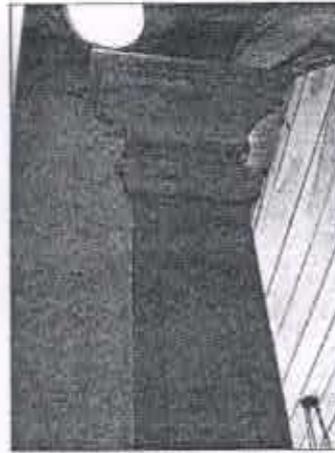
Fig. 26 e 27: Desgaste e sujidades da pintura dos elementos decorativos.
Capela do Senhor Bom Jesus, Sabará, fev. 2008

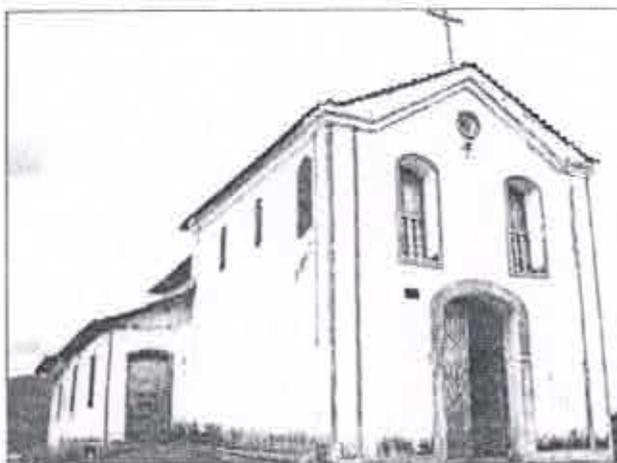
Fig. 28 e 29: Vista geral e detalhe do desgaste da pintura externa.
Capela do Senhor Bom Jesus, Sabará, fev. 2008

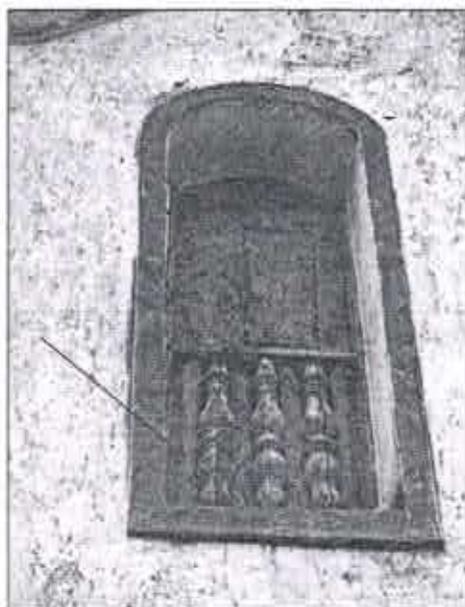
VÃOS E VEDAÇÕES	Estado de conservação		
	Bom	Regular	Ruim (necessitando de intervenção)
portas	20%	50%	30%
janelas	20%	50%	30%
enquadramentos (madeira, massa)	-	40%	60%
ferragens	70%	20%	10%
outros	-	-	-
elementos artísticos aplicados	-	-	-
observações e danos verificados	<p>A porta principal é metálica e apresenta pontos de oxidação, além da pintura manchada e desbotada, devido à ação das intempéries. Na sua base, há ainda sinais de vandalismo.</p> <p>Os vãos como um todo estão com pintura muito desbotada e as janelas na lateral esquerda da capela não vedam bem, precisam de uma tábua de madeira para manter-se fechadas.</p> <p>Os enquadramentos estão desgastados pelo ataque de insetos xilófagos.</p> <p>As janelas do coro possuem pintura interna em melhor estado. Porém externamente além de desbotadas, nota-se o comprometimento do balaustre com a madeira apodrecida.</p> <p>As janelas da nave ao alto da lateral esquerda possuem fechamento em grade metálica enferrujada.</p>

Fig. 30: Balaustre quebrado.
Capela do Senhor Bom Jesus, Sabará, fev. 2008

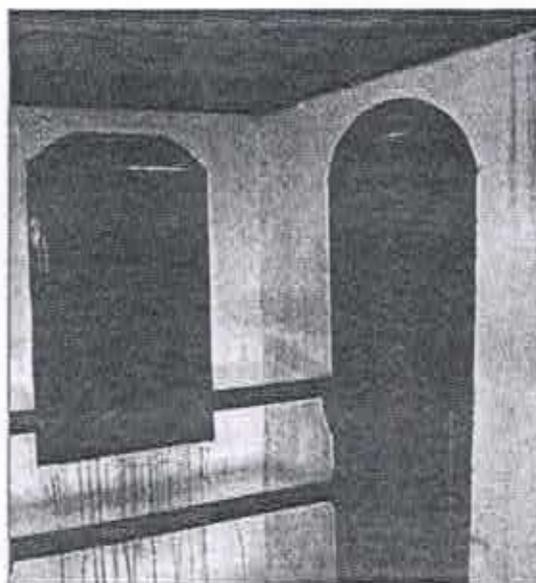
Fig. 31: Aberturas do coro com pintura interna em bom estado de conservação.
Capela do Senhor Bom Jesus, Sabará, fev. 2008

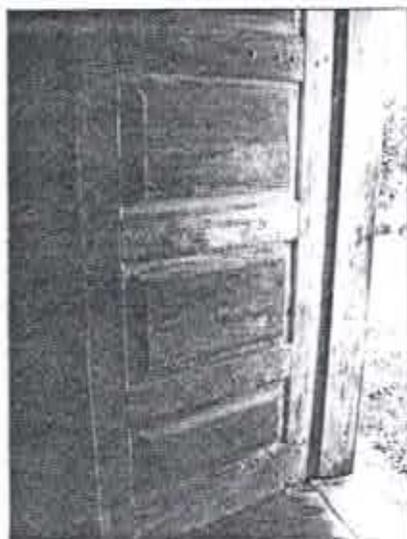
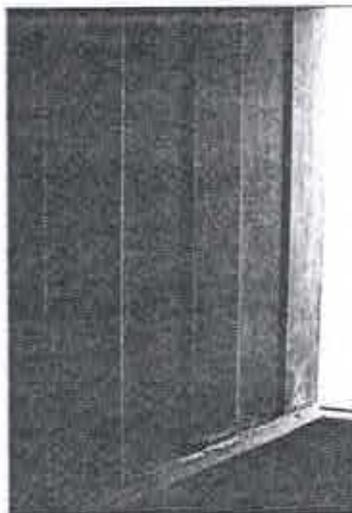
Fig. 32 e 33: Esquadrias com pintura desbotada.
Capela do Senhor Bom Jesus, Sabará, fev. 2008

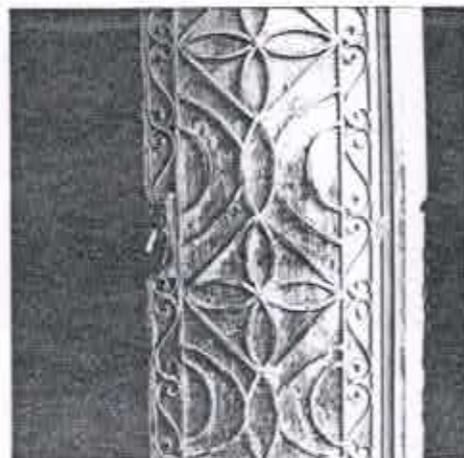
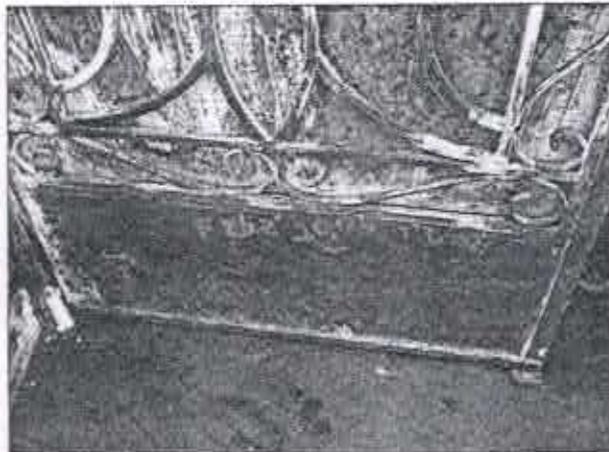
Fig. 34 e 35: Porta principal e detalhe da pichação na sua base.
Capela do Senhor Bom Jesus, Sabará, fev. 2008

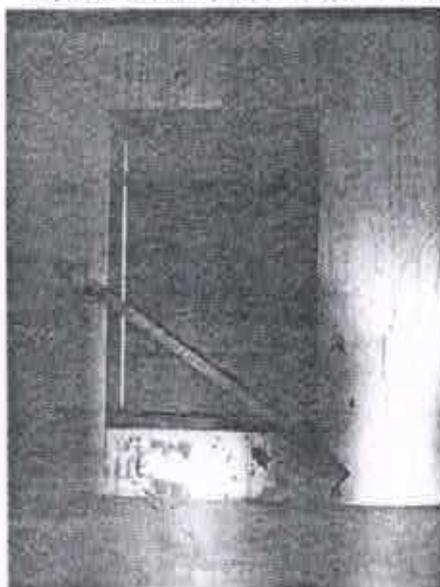
Fig. 36: Peça de madeira auxiliando a
veredação da janela.
Capela do Senhor Bom Jesus, Sabará, fev. 2008

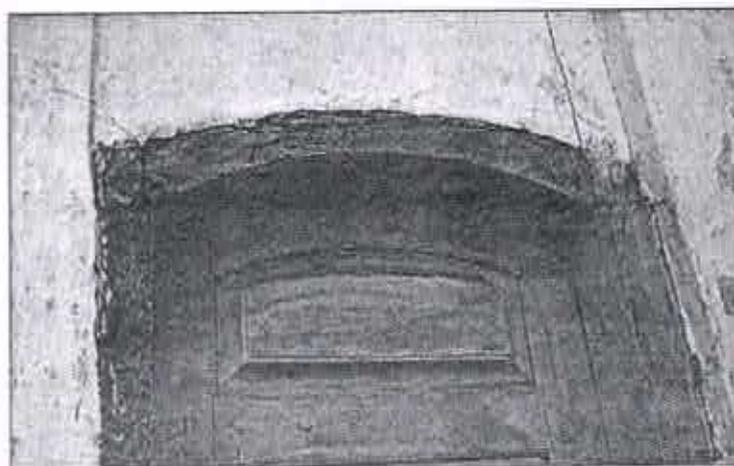
Fig. 37: Enquadramento deteriorado.
Capela do Senhor Bom Jesus, Sabará, fev. 2008

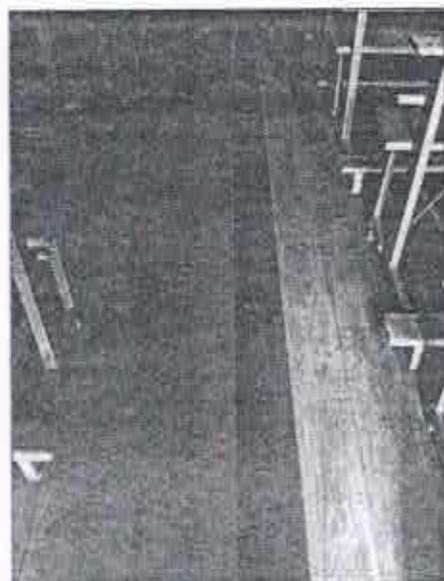
PISOS	Estado de conservação		
	Bom	Regular	Ruim (necessitando de intervenção)
cimentado	50%	30%	20%
madeira (nave)	90%	10%	-
madeira (acesso ao altar)	-	60%	40%
madeira (coro)	70%	30%	-
elementos artísticos aplicados	-	-	-
observações e danos verificados	O piso cimentado nos cômodos laterais à capela, apresenta-se regular, apenas com manchas de umidade e pequenas trincas. O tabuado de madeira da nave é novo possuindo apenas pequenas manchas de desgastes devido ao uso. O piso de madeira da escada de acesso ao camarim do retábulo-mor, está desalinhado e possui partes faltantes. O piso do coro está sujo e desgastado.

Fig. 38: Tabuado de madeira em bom estado de conservação.
Capela do Senhor Bom Jesus, Sabará, fev. 2008

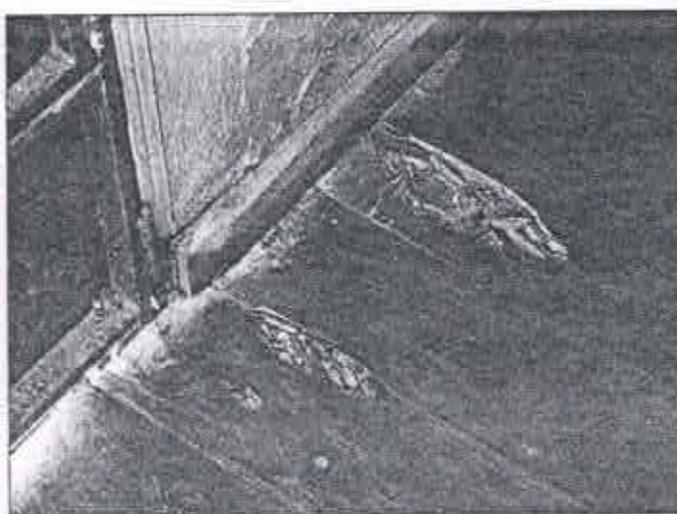
Fig. 39: Detalhe do desgaste do piso em madeira.
Capela do Senhor Bom Jesus, Sabará, fev. 2008

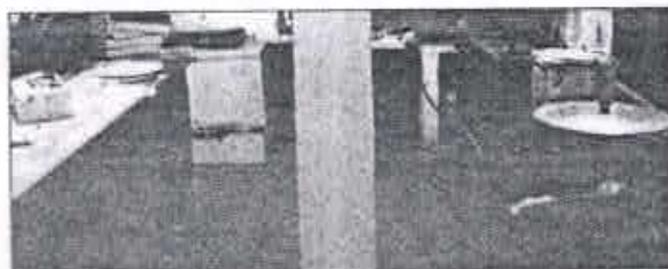
Fig. 40: Piso cimentado regular.
Capela do Senhor Bom Jesus, Sabará, fev. 2008

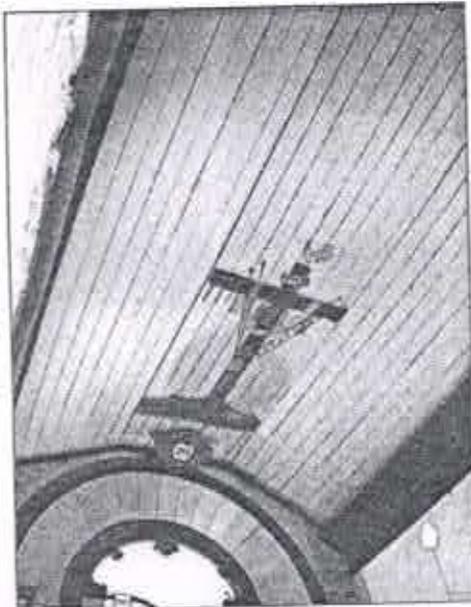
FORROS	Estado de conservação		
	Bom	Regular	Ruim (necessitando de intervenção)
madeira	35%	25%	40%
laje	90%	10%	-
outros	-	-	-
elementos artísticos aplicados	85%	15%	-
observações e danos verificados	O forro de madeira possui diversas tábuas desalinhadas e manchas de umidade, decorridas das infiltrações. A pintura do forro da capela-mor encontra-se em bom estado de conservação.

Fig. 43: Elemento decorativo no forro.
Capela do Senhor Bom Jesus, Sabará, fev. 2008

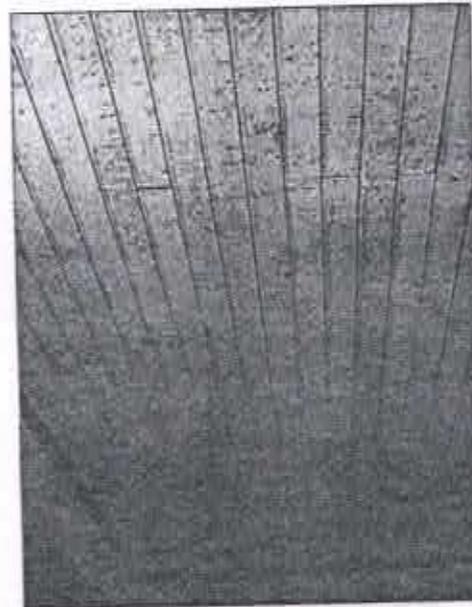
Fig. 44: Manchas escuras ao longo do forro.
Capela do Senhor Bom Jesus, Sabará, fev. 2008

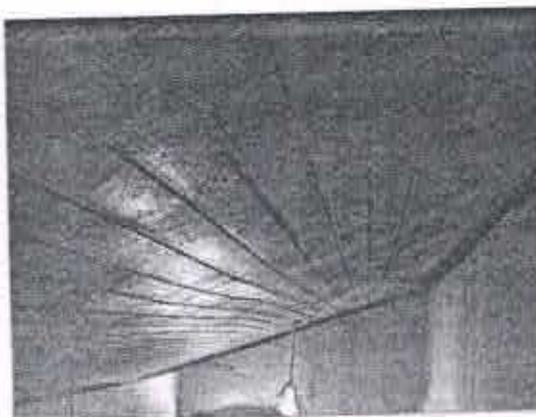
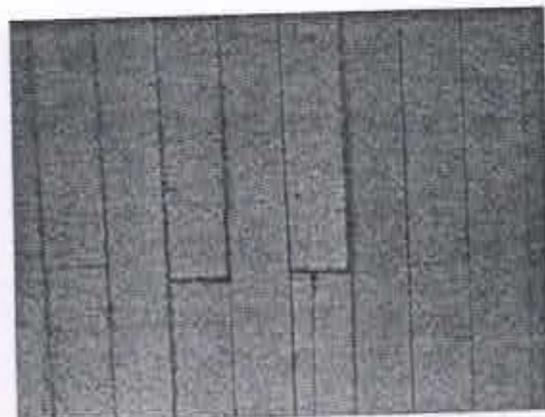
Fig. 45 e 46: Detalhes das tábuas de madeira do forro desalinhadas.
Capela do Senhor Bom Jesus, Sabará, fev. 2008

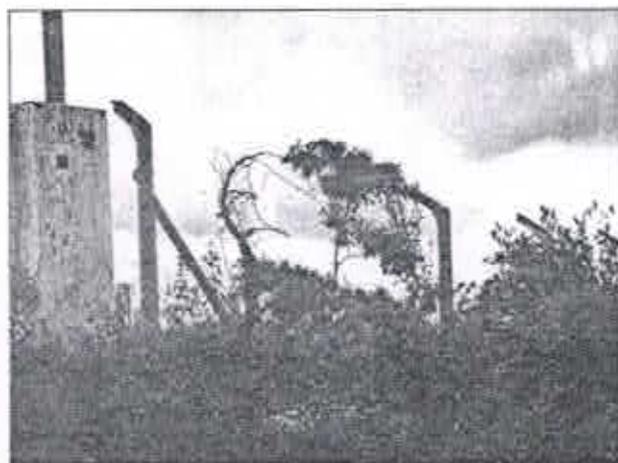
ELEMENTOS INTEGRADOS EXTERNOS / AGENCIAMENTO EXTERNO	Estado de conservação		
	Bom	Regular	Ruim (necessitando de intervenção)
cercadura / fechamento do lote / gradil / muro	50%	20%	30%
agenciamento externo (jardim)	40%	20%	40%
agenciamento externo (cruzeiro)	80%	20%	-
agenciamento externo (calçamento)	30%	50%	20%
outros	-	-	-
elementos artísticos aplicados	-	-	-
observações e danos verificados	Não há portão para fechamento do terreno, e o arame farpado que circunda o bem possui falhas devido a atos de vandalismo. O gramado no entorno da capela está falhado e mal cuidado. O cruzeiro apresenta-se em bom estado de conservação, com apenas algum desgaste devido à exposição às intempéries. O portão de fechamento do terreno está quebrado. O calçamento próximo à capela tem trincas e partes quebradas, além de estar todo manchado de tinta das paredes.

Fig. 47: Cercamento danificado por atos de vandalismo.
Capela do Senhor Bom Jesus, Sabará, fev. 2008

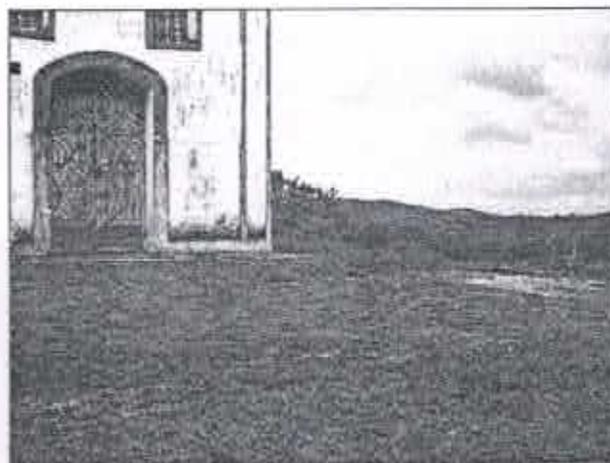
Fig. 48: Gramado com falhas.
Capela do Senhor Bom Jesus, Sabará, fev. 2008

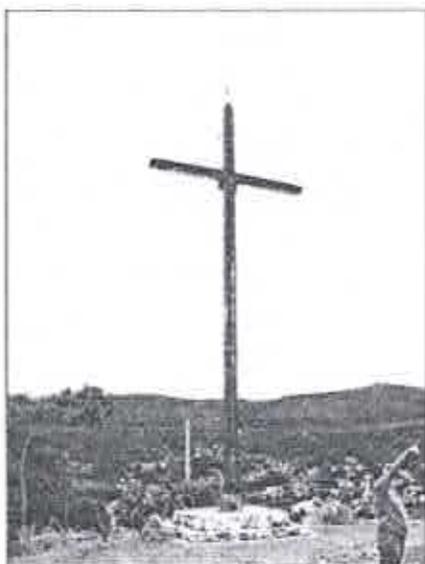
Fig. 49: Cruzeiro em bom estado de conservação.
Capela do Senhor Bom Jesus, Sabará, fev. 2008

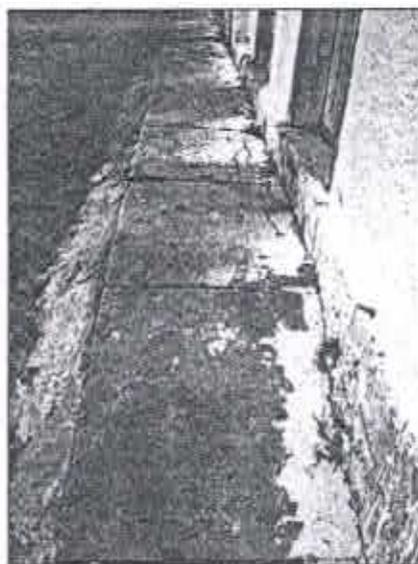
Fig. 50: Calçamento manchado de tinta.
Capela do Senhor Bom Jesus, Sabará, fev. 2008

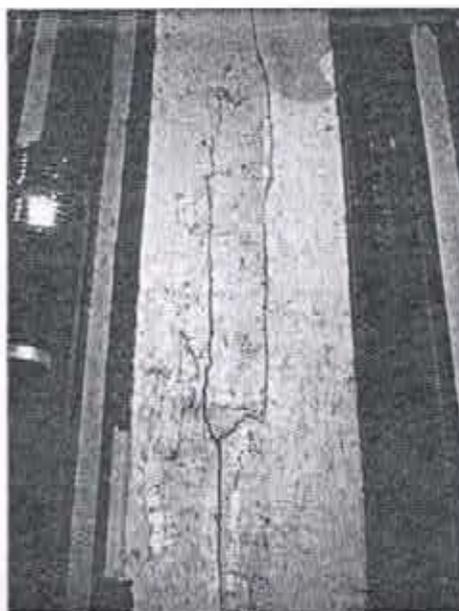
Fig. 53: Rachadura na estrutura do altar-mor.
Capela do Senhor Bom Jesus, Sabará, fev. 2008

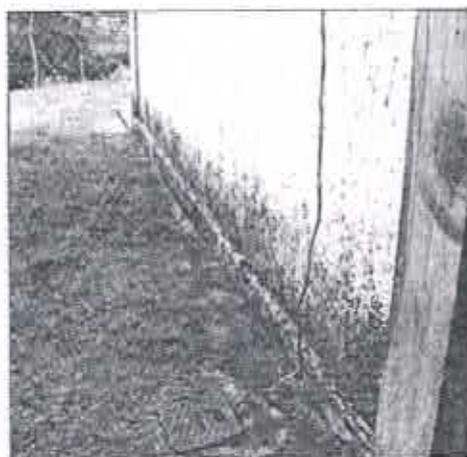
INSTALAÇÕES	Estado de conservação		
	Bom	Regular	Ruim (necessitando de intervenção)
instalação elétrica	-	60%	40%
instalação hidráulica	40%	10%	50%
outros	-	-	-
observações e danos verificados	A instalação hidráulica da copa provoca infiltração generalizada nas paredes. A instalação elétrica no interior na capela é embutida no forro e paredes. É necessário uma avaliação por especialistas das condições dos fios e sua instalação. Na parte externa, a fiação está desordenada e exposta, podendo causar acidentes.

Fig. 55: Caixa elétrica aberta.
Capela do Senhor Bom Jesus, Sabará, fev. 2008

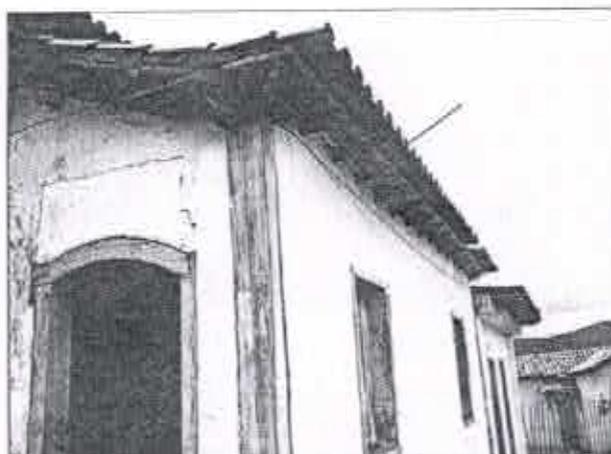
Fig. 56: Fiação elétrica exposta às intempéries.
Capela do Senhor Bom Jesus, Sabará, fev. 2008

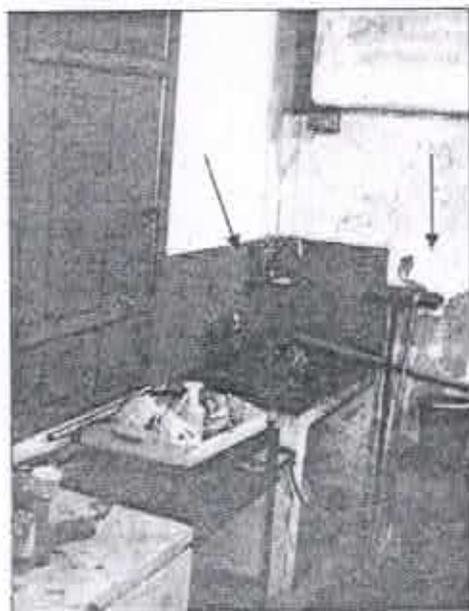
Fig. 54: Copa com paredes com infiltração.
Capela do Senhor Bom Jesus, Sabará, fev. 2008

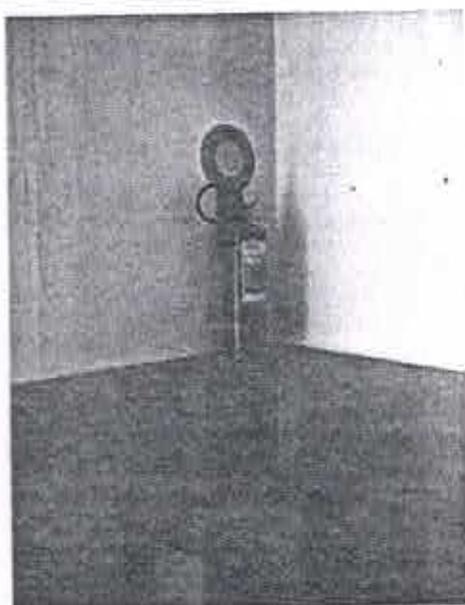
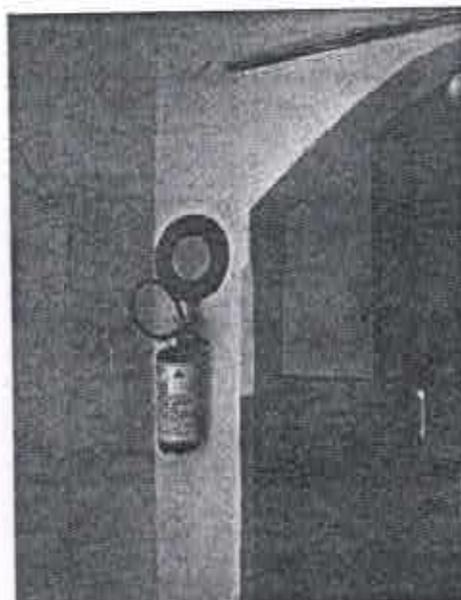
Fig. 55 e 56: Extintores de incêndio instalados no interior da capela.
 Capela do Senhor Bom Jesus, Sabará, fev. 2008
