Prefeitura Municipal de Sabará

**Complementação de dossiê de Tombamento e Laudo
Técnico de Estado de Conservação:**

**BEM IMÓVEL
Teatro Municipal**

3. LAUDO TÉCNICO DE ESTADO DE CONSERVAÇÃO

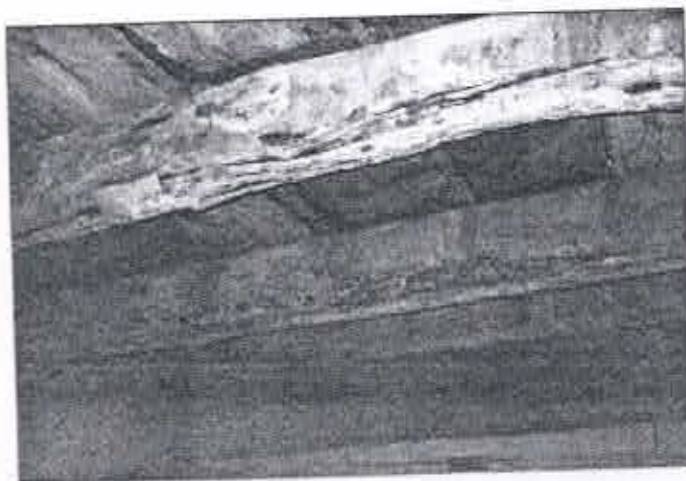
ESTRUTURA	Estado de conservação		
	Bom	Regular	Ruim (necessitando de intervenção)
estrutura autônoma de madeira	70%	20%	10%
outros	-	-	-
observações e danos verificados	Os barrotes apresentam pequenas rachaduras, mas em geral estão em bom estado de conservação. Os esteios aparentes têm pintura renovada na fachada posterior, porém foram percebidas sujidades na parte inferior das peças. Na fachada lateral, os esteios estão visivelmente danificados. O embasamento em pedra não aparenta nenhum dano físico.

Fig. 01: Barrote aparente no subsolo da edificação apresentando algumas fissuras. Teatro Municipal, Sabará, fev. 2008

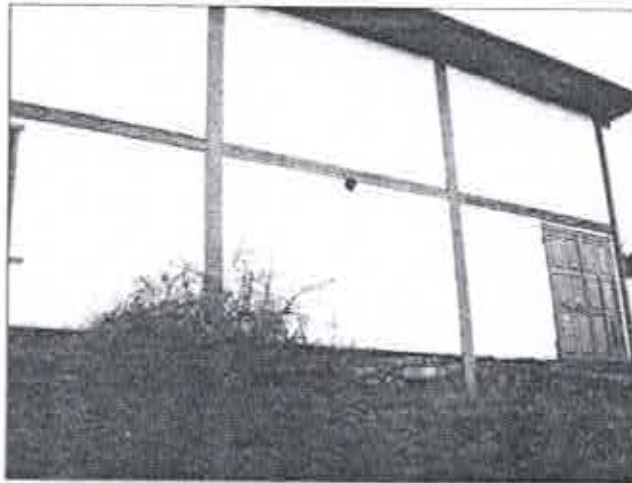
Fig. 02: Esteios aparentes e embasamento em pedra na fachada posterior
Teatro Municipal, Sabará, fev. 2008

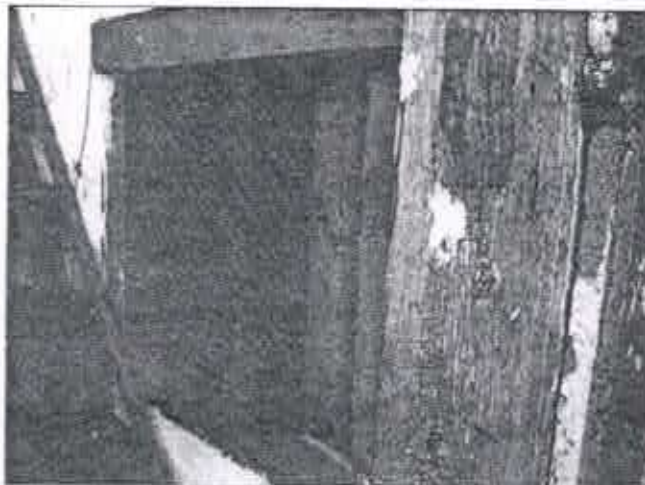
Fig. 03: Esteio danificado na fachada lateral sul.
Teatro Municipal, Sabará, fev. 2008

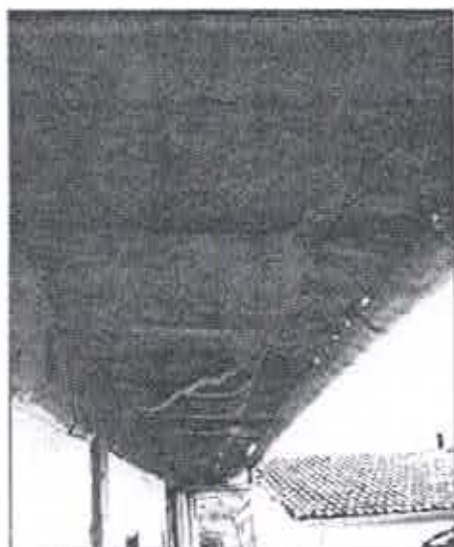
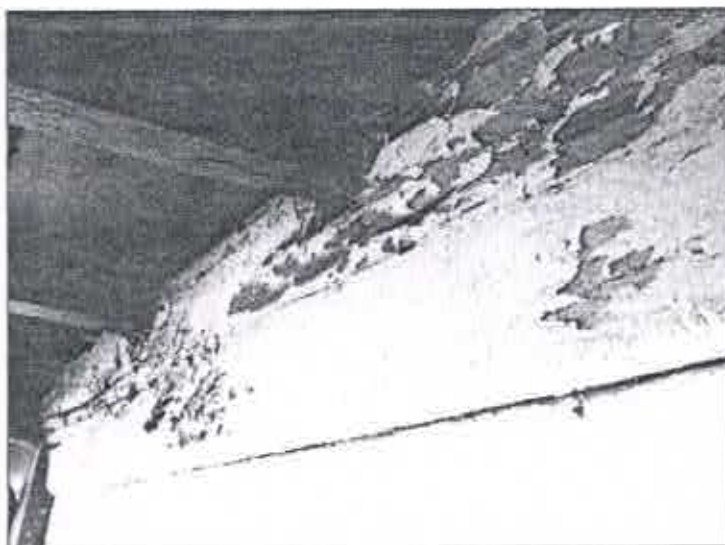
COBERTURA	Estado de conservação		
	Bom	Regular	Ruim (necessitando de intervenção)
estrutura do telhado (madeira)	100%	-	-
telhado (capa e bica)	75%	25%	-
calhas / rufos / condutores	80%	20%	-
coroamento (cimalha)	100%	-	-
Coroamento (cachorro e guarda-pó)	70%	20%	10%
observações e danos verificados	A cobertura apresenta telhas escurecidas por manchas de umidade aliadas a sujeira. Alguns pontos da calha estão empenados e a viga de madeira está com a pintura desgastada. No anexo dos banheiros laterais, há ainda o desnivelamento das tábuas do guarda-pó.

Fig. 04 e 05: Detalhe do coroamento lateral.
Teatro Municipal, Sabará, fev. 2008

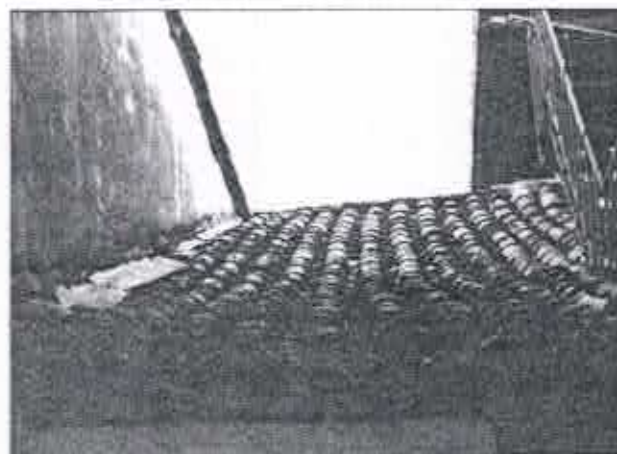
Fig. 06: Telhado da entrada lateral e telhas
escuras.
Teatro Municipal, Sabará, fev. 2008

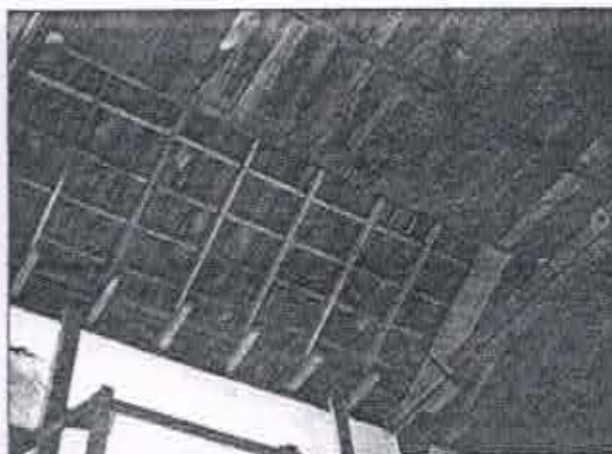
Fig. 07: Vista parcial da estrutura do telhado.
Teatro Municipal, Sabará, fev. 2008

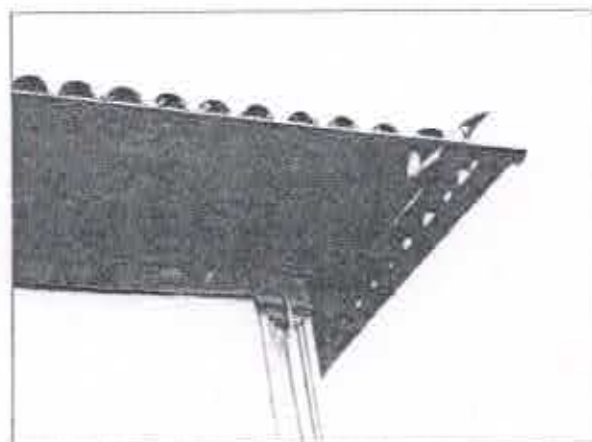
Fig. 08: Cimalha na fachada frontal.
Teatro Municipal, Sabará, fev. 2008

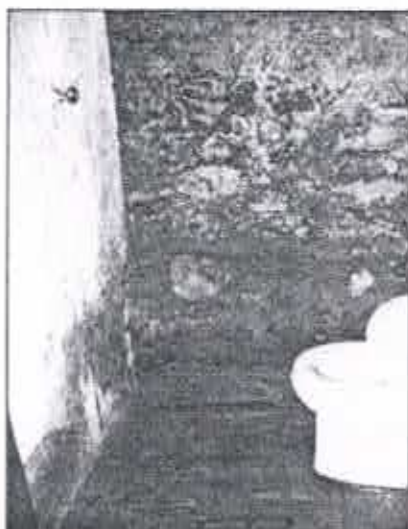
ALVENARIAS	Estado de conservação		
	Bom	Regular	Ruim (necessitando de intervenção)
tijolo	80%	20%	-
pêdra	90%	10%	-
outros	-	-	-
elementos artísticos aplicados	-	-	-
observações e danos verificados	Há presença de lodo e vegetação em crescimento entre as pedras na parte externa da parede do subsolo voltada para a circulação lateral. Nos banheiros da parte posterior do edifício, há também problemas de infiltração na alvenaria. Não foram observadas trincas e desaprumos nas paredes.

Fig. 09: Detalhe da infiltração na parede do banheiro.
Teatro Municipal, Sabará, fev. 2008.

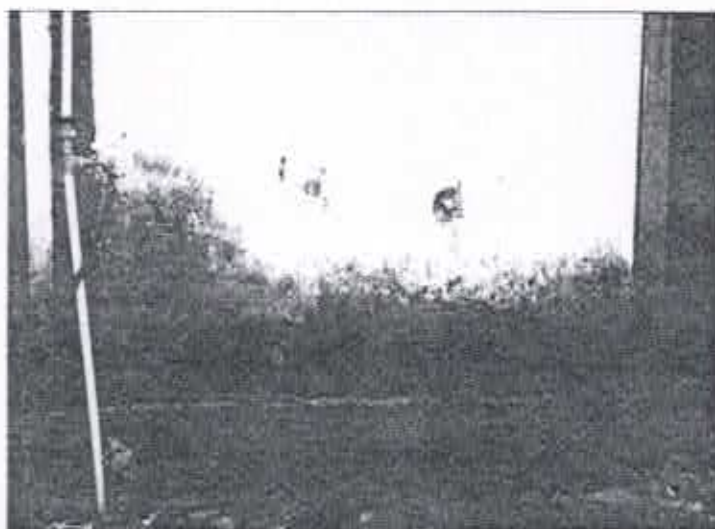
Fig. 10: Manchas de umidade na parede externa lateral do teatro.
Teatro Municipal, Sabará, fev. 2008.

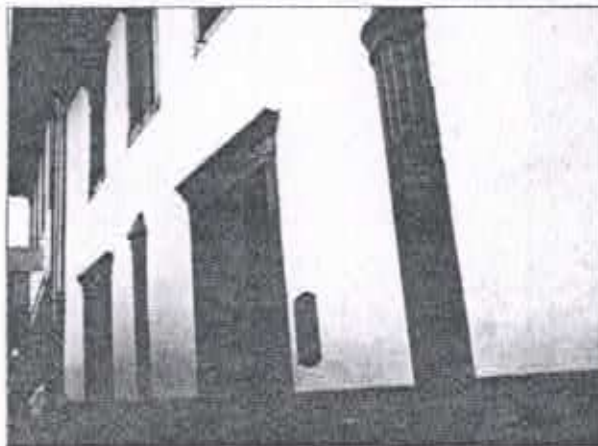
Fig. 11: Revestimento da fachada frontal em bom estado de conservação.
Teatro Municipal, Sabará, fev. 2008

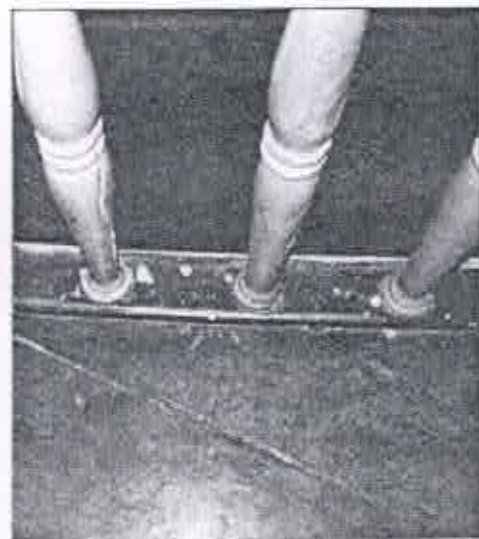
REVESTIMENTO	Estado de conservação		
	Bom	Regular	Ruim (necessitando de intervenção)
reboco	80%	15%	5%
caiação	80%	15%	5%
pintura (a óleo, a base de água)	85%	10%	5%
outros	-	-	-
elementos artísticos aplicados	95%	5%	-
observações e danos verificados	A fachada frontal tem caiação em bom estado, enquanto a fachada posterior e lateral sul apresentam algumas manchas e trincas no reboco. A pintura interna do teatro está em bom estado de conservação. Há respingos de tinta na pintura de elementos compositivos como os guarda-corpos das tribunas.

Fig. 13: Respingos da pintura na madeira.
Teatro Municipal, Sabará, fev. 2008.

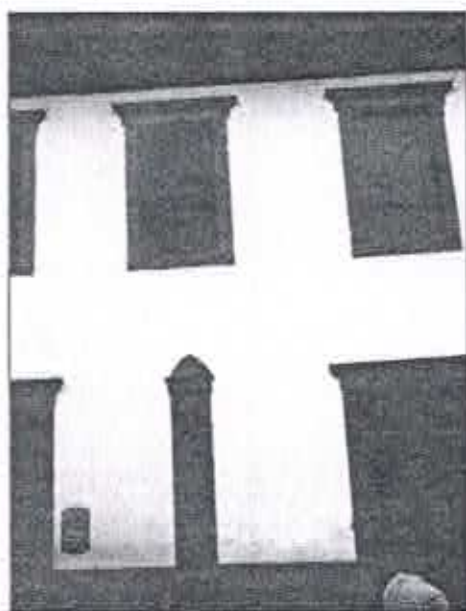
Fig. 15: Vãos da fachada principal.
Teatro Municipal, Sabará, fev. 2008

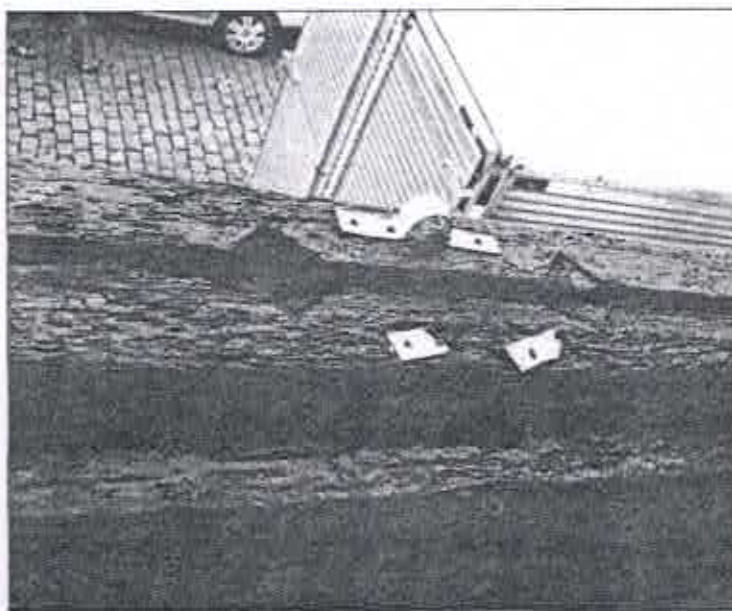
VÃOS E VEDAÇÕES	Estado de conservação		
	Bom	Regular	Ruim (necessitando de intervenção)
portas	85%	15%	-
janelas	95%	5%	-
enquadramentos (madeira)	60%	20%	20%
ferragens	100%	-	-
outros	-	-	-
elementos artísticos aplicados	-	-	-
observações e danos verificados	As portas da fachada posterior têm a pintura descolada e ressecada em certos pontos. Os enquadramentos da fachada frontal têm pintura nova, mas a madeira está deteriorada. Já os enquadramentos laterais a pintura também apresenta problemas.

Fig. 16: Enquadramento deteriorado da janela frontal.
Teatro Municipal, Sabará, fev. 2008

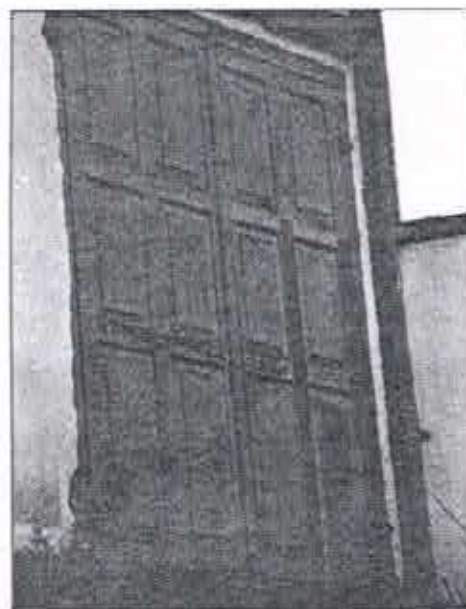
Fig. 17: Pintura desgastada na
porta posterior.
Teatro Municipal, Sabará, fev. 2008

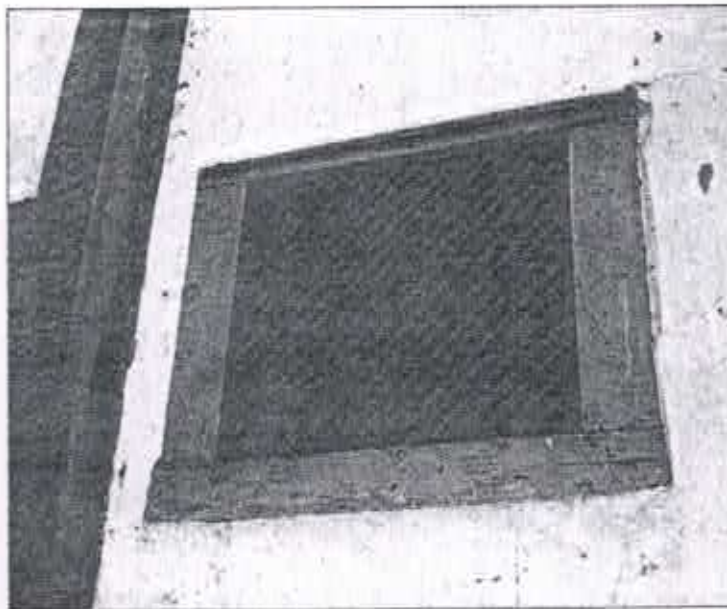
Fig. 18: Janela na fachada lateral do teatro.
Teatro Municipal, Sabará, fev. 2008

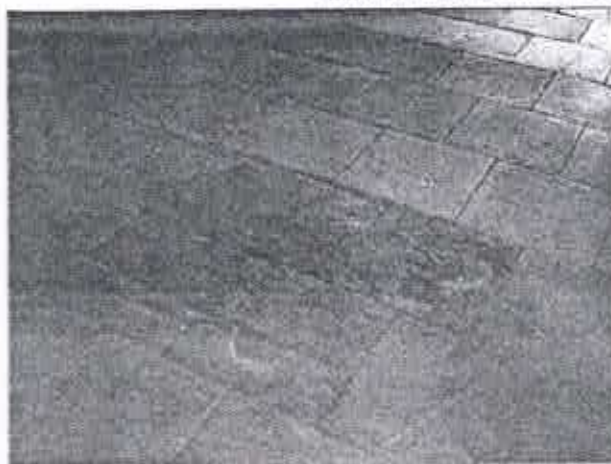
Fig. 21: Lajeado em pedras no porão.
Teatro Municipal, Sabará, fev. 2008

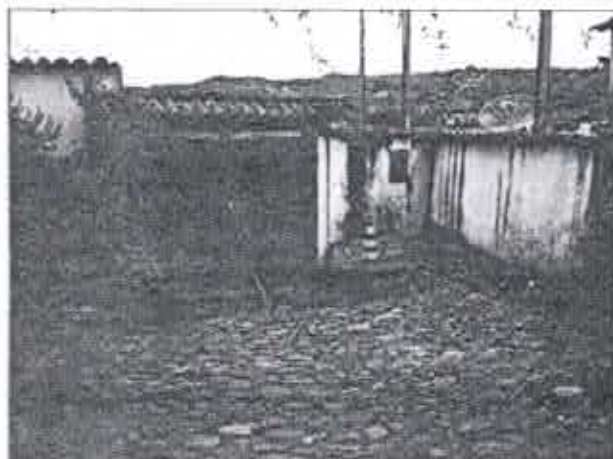
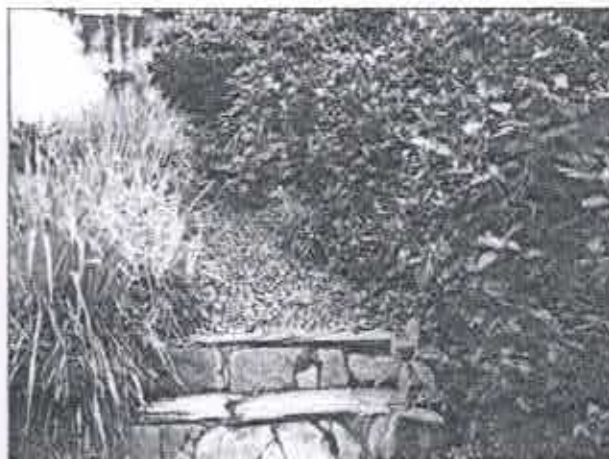
Fig. 22 e 23: Piso em pedras na área externa.
Teatro Municipal, Sabará, fev. 2008

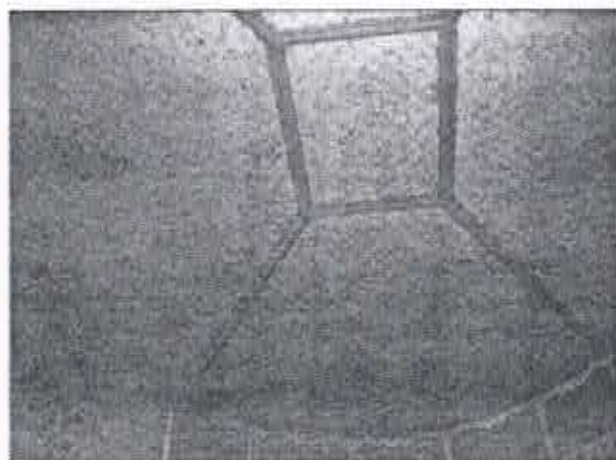
Fig. 24: Forro em esteira sobre a platéia do teatro.
Teatro Municipal, Sabará, fev. 2008

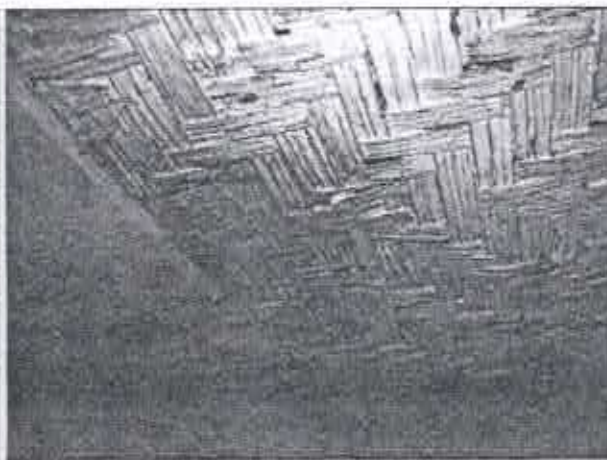
FORROS	Estado de conservação		
	Bom	Regular	Ruim (necessitando de intervenção)
esteira	90%	10%	-
outros	-	-	-
elementos artísticos aplicados	-	-	-
observações e danos verificados	O forro do teatro possui manchas escuras pontuais provenientes de infiltração vinda da cobertura.

Fig. 25: Mancha de infiltração no forro.
Teatro Municipal, Sabará, fev. 2008

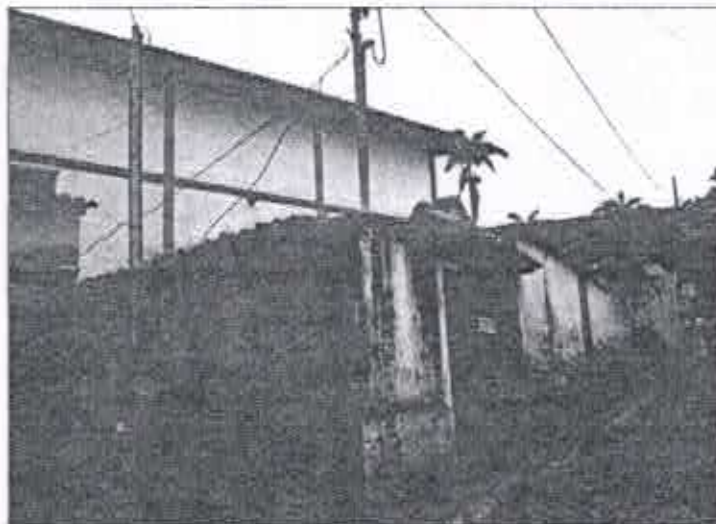
ELEMENTOS INTEGRADOS EXTERNOS / AGENCIAMENTO EXTERNO	Estado de conservação		
	Bom	Regular	Ruim (necessitando de intervenção)
muro	60%	20%	20%
agenciamento externo (jardim)	100%	-	-
outros	-	-	-
elementos artísticos aplicados	-	-	-
observações e danos verificados	O muro encontra-se em mau estado de conservação, assim como observado em laudo do ano anterior. Há grandes manchas escuras, devido à sua exposição às intempéries além de trincas e desprendimento do reboco.

Fig. 26: Muro externo de divisa posterior.
Teatro Municipal, Sabará, fev. 2006

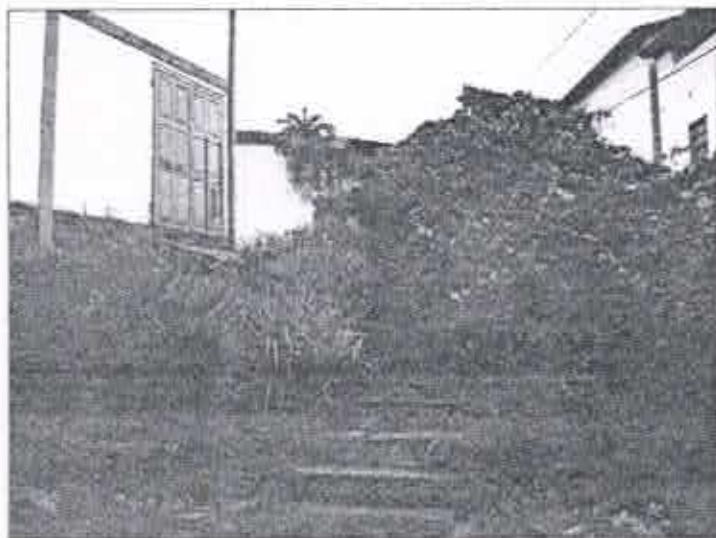
Fig. 27: Jardim
Teatro Municipal, Sabará, fev. 2006

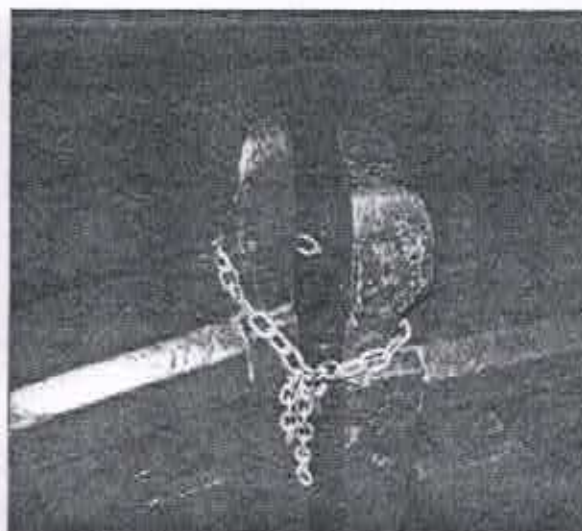
Fig. 29: Detalhe do portão.
Teatro Municipal, Sabará, fev. 2008

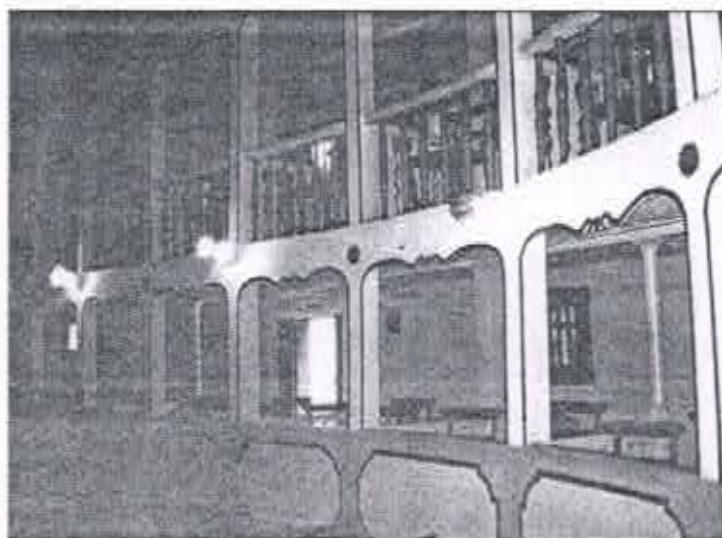
Fig. 30: Balaustrada de madeira.
Teatro Municipal, Sabará, fev. 2008

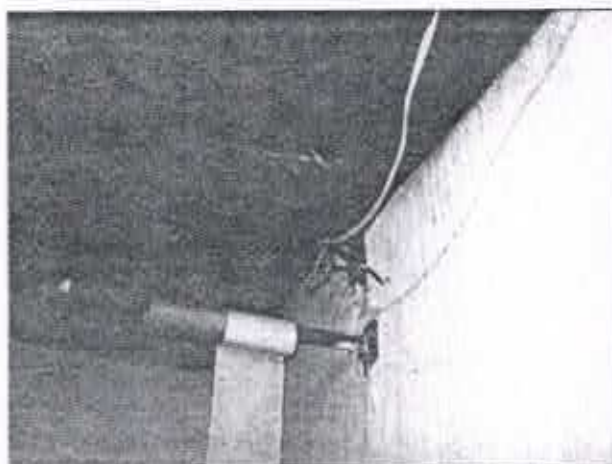
Fig. 32: Fiação elétrica aparente da instalação sanitária.
Teatro Municipal, Sabará, fev. 2008.

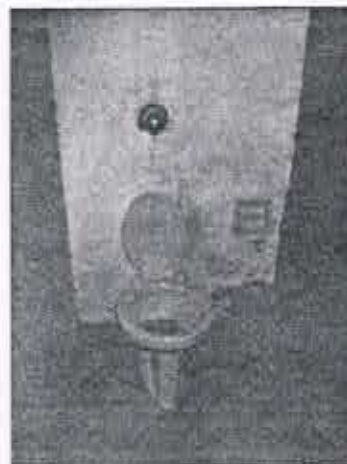
INSTALAÇÕES	Estado de conservação		
	Bom	Regular	Ruim (necessitando de intervenção)
instalação elétrica	90%	10%	-
instalação hidráulica	70%	20%	10%
outros	-	-	-
observações e danos verificados	Há algumas lâmpadas queimadas e outras faltando. Nos camarins (porão) a fiação elétrica encontra-se aparente com risco de acidentes. Porém, o teatro está passando por uma reforma nas suas instalações elétricas que podem vir a melhorá-las. Foi identificado um vazamento em um dos sanitários no subsolo do teatro além de manchas de umidade.

Fig. 33: Vazamento na instalação sanitária.
Teatro Municipal, Sabará, fev. 2008.

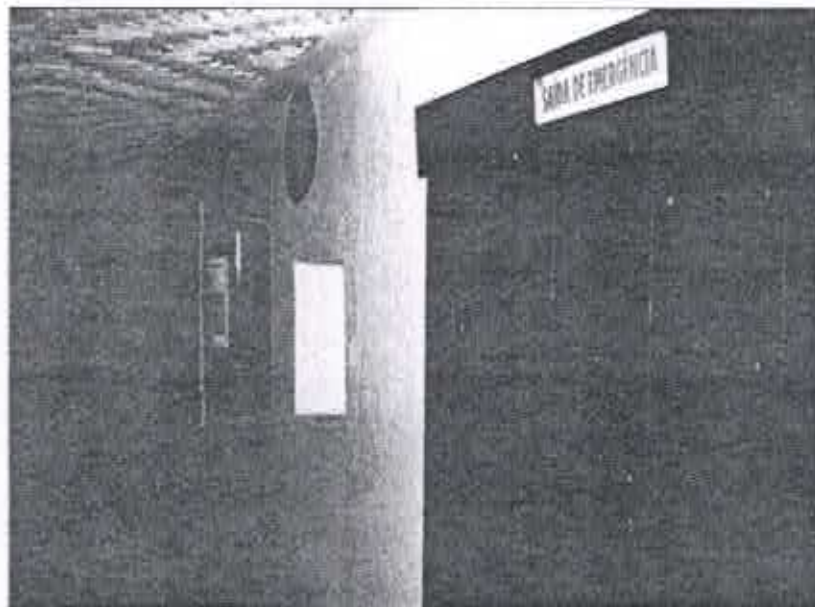
Fig. 34: Saída de emergência e extintor de incêndio.
Teatro Municipal, Sabará, fev. 2008
