IPAC

Inventário de Proteção ao Acervo Cultural

Folha de rosto

SABARÁ

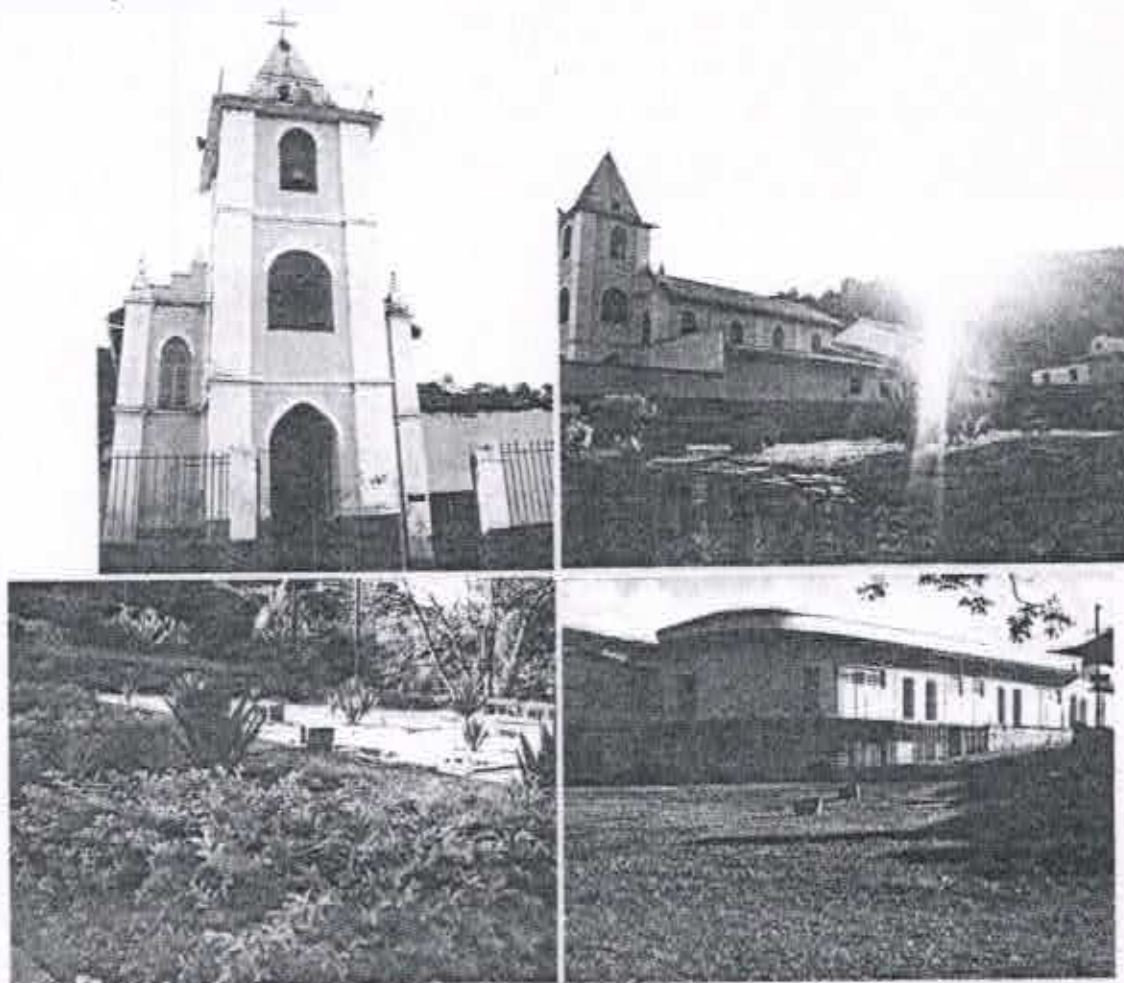
Vista da fachada frontal; seguida da vista geral (acima à direita);
vista do jardim e vista do volume que dá apoio à igreja
Fotos: Gabriela Tassara - maio/07

A edificação apresenta aspectos de degradação que podem ser verificados principalmente pelo descolamento do acabamento e manchas de umidade nas paredes externas.

Os principais fatores de degradação são: a ação de intempéries, o desgaste natural dos materiais e a falta de manutenção periódica dos elementos. Internamente apresenta-se bem conservada.

- A edificação deve ser submetida à manutenção e vistoria constantes para impedir que os problemas já identificados possam se agravar posteriormente, afetando a integridade da construção;
- Revitalizar a pintura externa e interna, repondo pontos desgastados e com partes do reboco descoladas;
- Inspeccionar periodicamente as calhas e condutores, principalmente em período anterior às chuvas;
- Eliminar manchas de umidade e infiltrações presentes nas fachadas;
- Não substituir qualquer elemento de composição e/ou estrutural sem antes a avaliação de um técnico especializado.

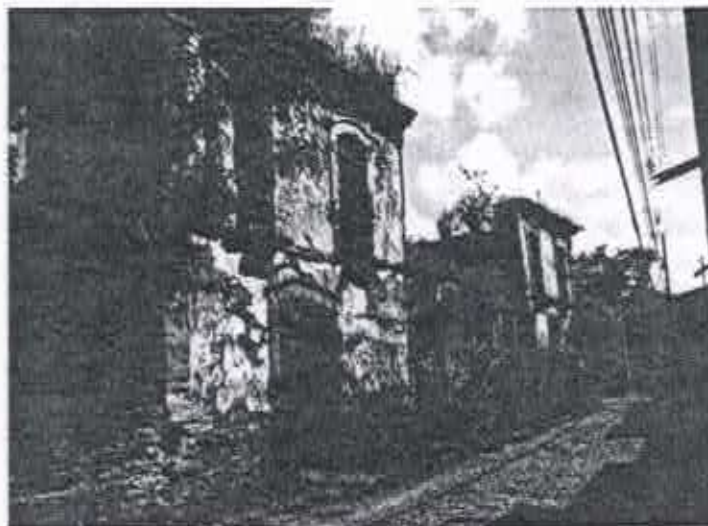
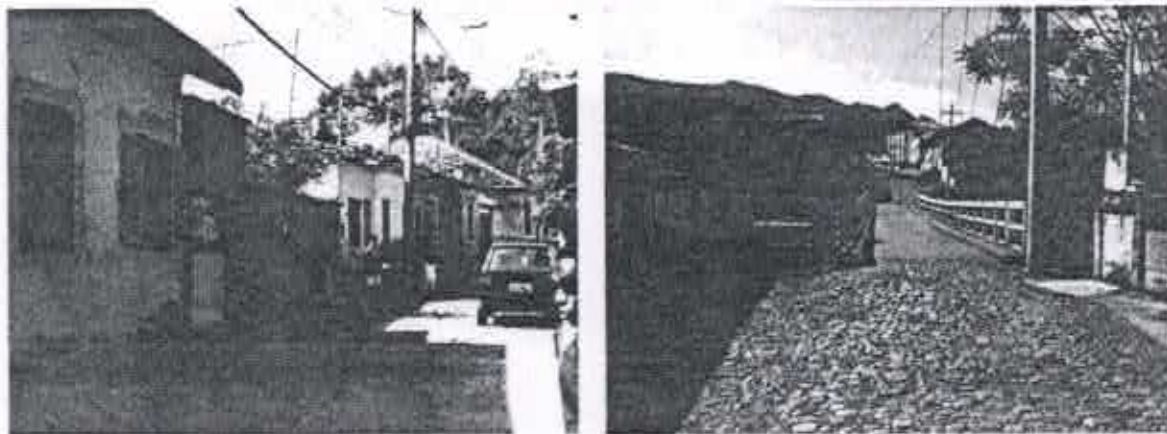
Fachada frontal (acima) e entorno (à esquerda Rua Prof. Francisco Lopes de Azeredo e à direita Rua Dom Pedro II)
Fotos: Gabriela Tassara, maio/07

A ruína apresenta-se em estado precário de conservação, além de estar em processo de desmoronamento. Seu interior se encontra bastante degradado, sendo tomado por vegetação e acúmulo de lixo. Nas paredes de pedra, o crescimento de vegetação contribui para o desprendimento de pedras e a aceleração do arruinamento.

O principal fator de degradação diz respeito ao desgaste natural dos materiais ao longo do tempo. Além disso, a depredação feita pela população, fez com que diversos elementos remanescentes na ruína fossem retirados para a construção de suas próprias casas. Soma-se a isso também a falta de manutenção por parte do proprietário.

- A edificação deve ser submetida à manutenção e vistoria constantes para impedir que os problemas já identificados possam se agravar posteriormente, afetando a integridade da construção;
- Realizar manutenção periódica nos elementos estruturais para evitar avanço da degradação da ruína;
- Observar desenvolvimento de fissuras e rachaduras nos elementos compositivos;
- Interromper processos avançados de degradação das paredes de vedação desenvolvendo projeto de consolidação da ruína;
- Eliminar o desenvolvimento de plantas e vegetação daninha na estrutura da edificação;
- Realizar capina e poda de vegetação no interior do lote;
- Não substituir qualquer elemento de composição e/ou estrutural sem a avaliação de técnico especializado.

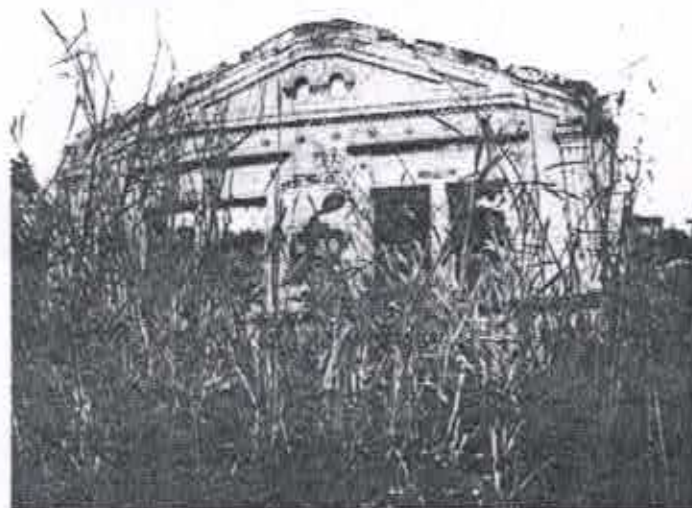
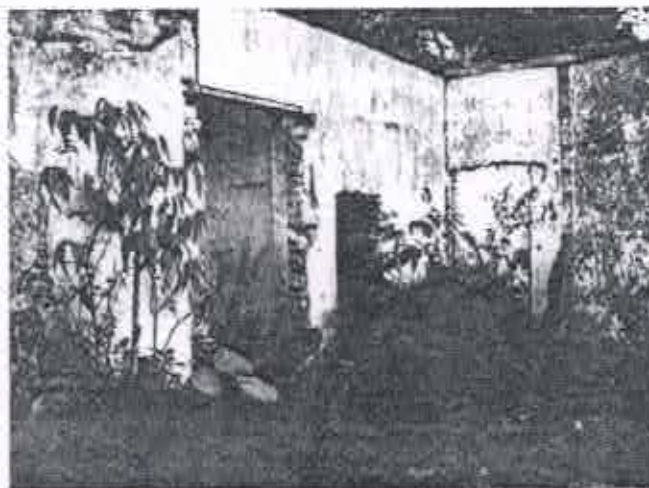
Vista da fachada frontal (acima à direita); seguida da vista do interior da ruína e vista geral do entorno imediato
