Prefeitura Municipal de Sabará

**Laudos Técnicos de Estado de Conservação
De Bens Tombados**

ABRIL 2008 | EXERCÍCIO 2009

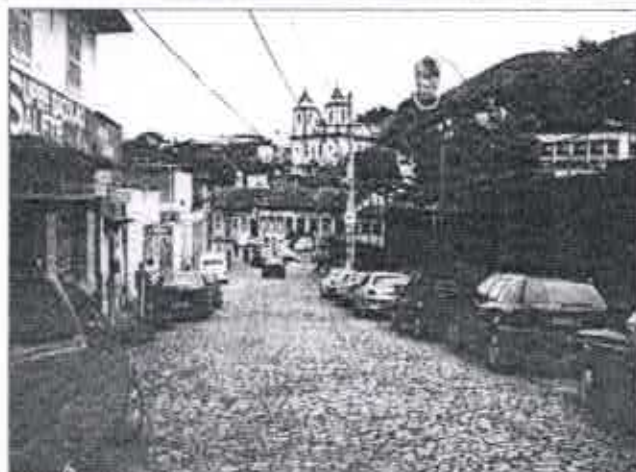
| 1. VIA | Estado de conservação | | |
|--|---|---|---|
| As vias que circundam a praça encontram-se com acúmulo de terra e areia, o que evidencia a falta de manutenção. As vias de acesso, todavia, apresentam melhores condições, especialmente a Rua Princesa Isabel. Observa-se ainda o crescimento de vegetação pontual próximo às calçadas. Os danos na pavimentação porém, não prejudicam o tráfego de veículos. | | | |

Fig 01: Pavimentação em bom estado na rua São Pedro, próximo à praça Bueno Brandão. Conjunto da Praça Bueno Brandão, Sabará, jan. 2008

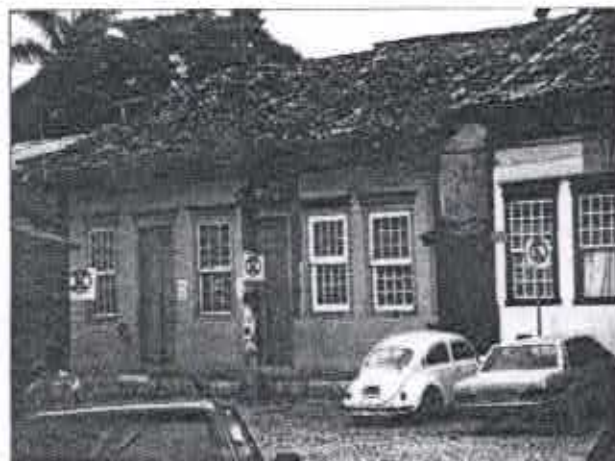
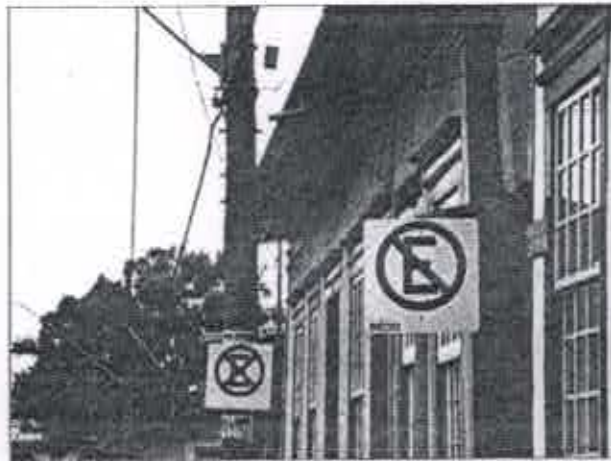
A placa de trânsito que indica a mão de direção obrigatória localizada na esquina da Praça com a Rua Princesa Isabel foi arrancada e hoje só existe o poste, o que pode vir a interferir na segurança de motoristas e pedestres que passam pelo local.

Fig. 03 e 04: Placas de trânsito e logradouro; vista a partir praça e detalhe

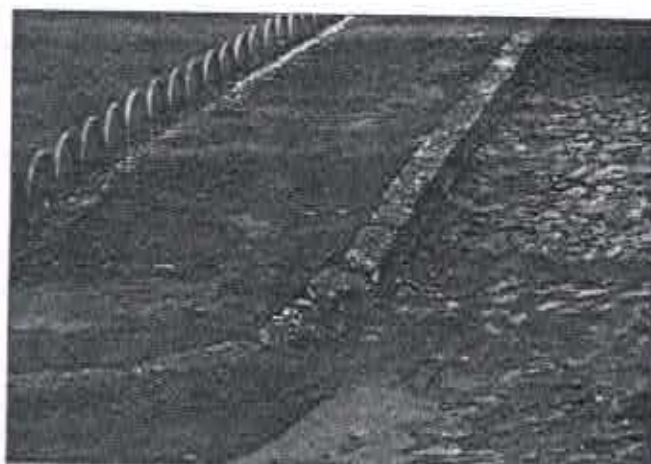
| 1.3. DRENAGEM PLUVIAL | Estado de conservação | | |
|---|---|---|---|
| Danos Verificados Há acúmulo de água em alguns pontos da praça, devido ao abatimento do calçamento. | | | |

Fig. 06: Acúmulo de água próximo à praça.
Conjunto da Praça Bueno Brandão, Sabará, jan.2008

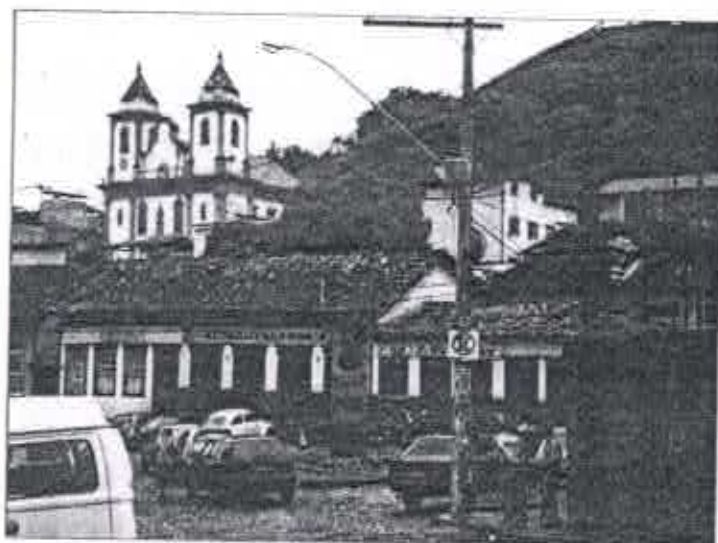
| 1.4. CONDIÇÃO DE CIRCULAÇÃO DA VIA | Estado de conservação | | |
|---|---|--|---|
| As ruas são estreitas e a sua utilização como estacionamento dificulta a passagem de veículos em volta da praça, além de obstruir a visibilidade do conjunto arquitetônico. Os caminhões e demais veículos pesados também representam risco à integridade estrutural dos imóveis do conjunto. | | | |

Fig. 08: Veículos estacionados em frente aos pontos de comércio. Conjunto da Praça Bueno Brandão, Sabará, jan 2008.

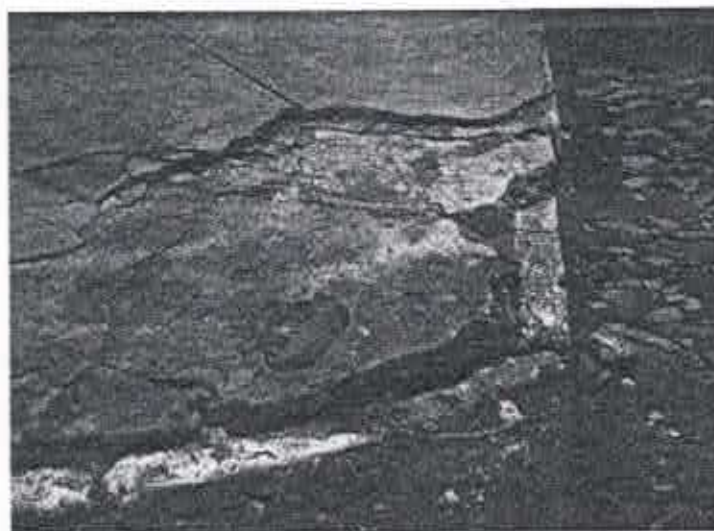
| 2. PASSEIO | Estado de conservação | | |
|---|---|---|---|
| Os danos verificados são referentes ao piso cimentado que apresenta problemas de fissuras, escurecimento do revestimento devido à exposição a intempéries e perda de parte do recobrimento, especialmente, o passeio ao longo da Rua Princesa Isabel e Rua São Pedro. Tanto o piso em pedra quanto o piso em blocos de concreto apresenta-se em melhores estados. | | | |

Fig. 12 e 13: Trincas e fissuras no passeio cimentado e perda do recobrimento em alguns pontos Conjunto da Praça Bueno Brandão, Sabará, jan 2008

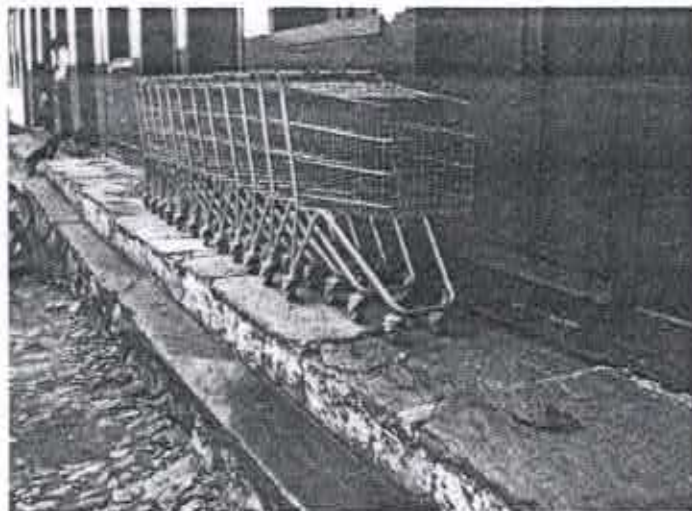
Os carrinhos podem provocar pequenos acidentes aos transeuntes. Além disso, são uma barreira à circulação de pedestres pelo passeio, obrigando-os a transitar pela rua.

Fig. 16: Carrinhos de compra no passeio.
Conjunto da Praça Bueno Brandão, Sabará, jan.2008

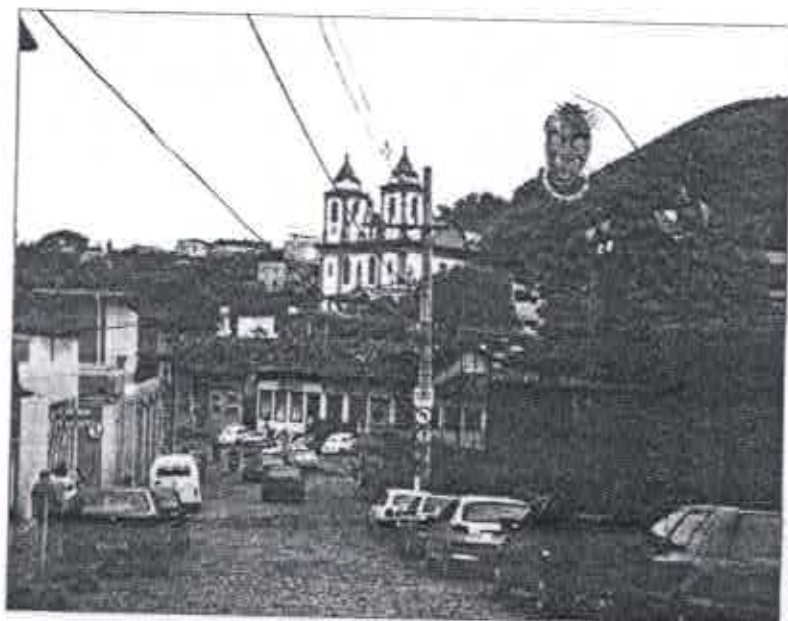
A fiação elétrica da praça e ruas adjacentes prejudica a visibilidade do conjunto arquitetônico. O chafariz da Corte Real não cumpre com sua função original, apenas ornamenta a praça. Além disso, possui manchas de umidade e descolamento do revestimento próximo ao embasamento.

Fig. 17: Fiação elétrica da Rua São Pedro.
Conjunto da Praça Bueno Brandão, Sabará,
jan. 2008

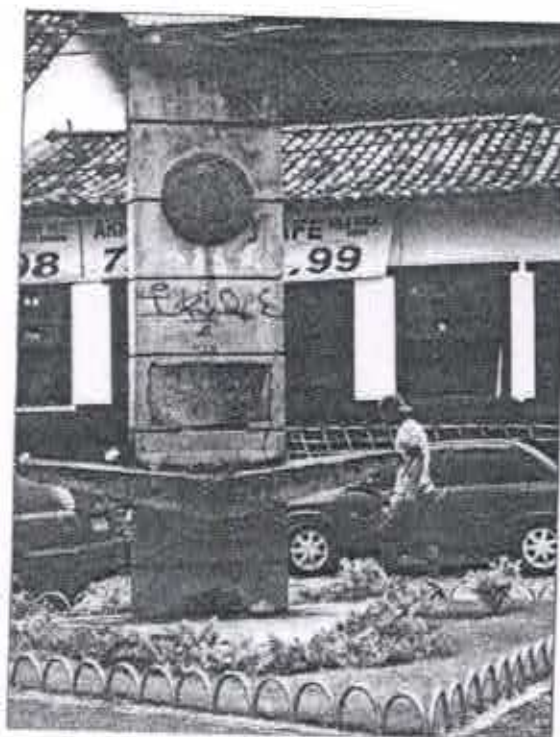
| 3. IMAGEM URBANA | Estado de conservação | | |
|--|---|---|---|
| A afixação de cartazes, placas e faixas de propaganda nas fachadas da Praça mostra-se desorganizada e sem monitoramento, provocando a poluição visual no conjunto pelo acúmulo de peças e falta de critério em seu dimensionamento. A pichação de alguns locais também causa desconforto visual como no monumento central. | | | |

Fig. 19: Vandalismo no monumento da praça.
Conjunto da Praça Bueno Brandão, Sabará, jan. 2008

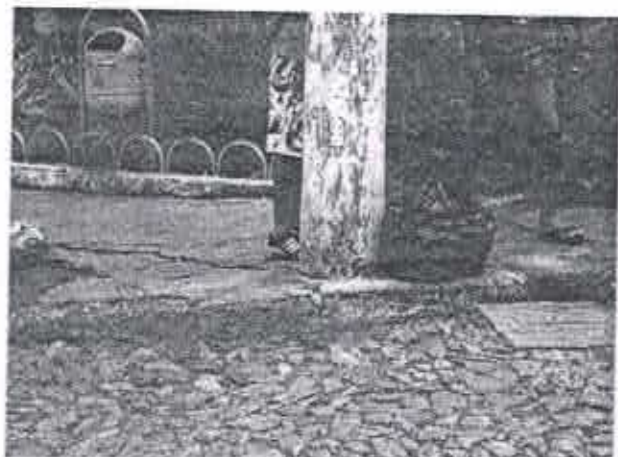
| 3.1.4. Lixo / resíduos sólidos | | | |
|---|---|---|---|
| Danos Verificados Os danos observados restringem-se à exposição e acúmulo de lixo no ponto de coleta da prefeitura. | | | |

Fig. 23: Acúmulo de lixo exposto na rua
Conjunto da Praça Bueno Brandão, Sabará, jan 2008

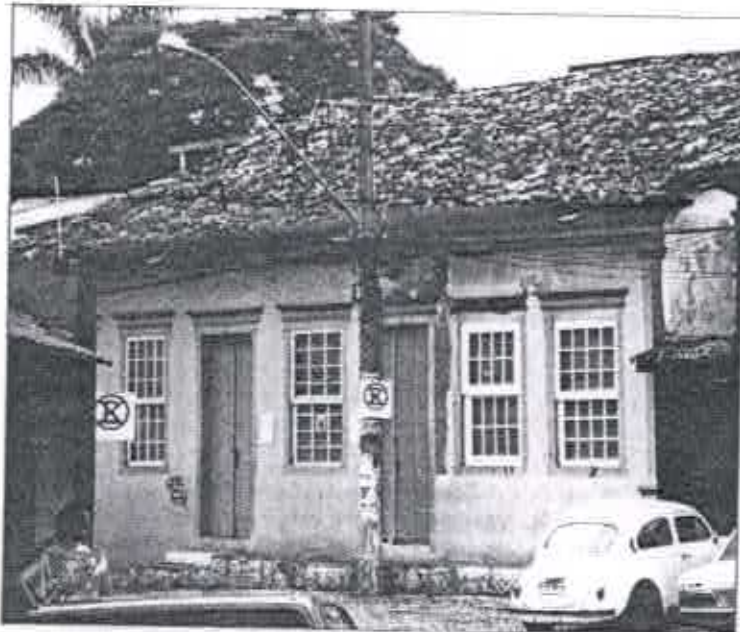
Os danos verificados quanto às edificações no perímetro de tombamento do conjunto relacionam-se à deterioração por falta de manutenção das fachadas de algumas edificações, principalmente na de nº34, localizada na Rua Princesa Isabel, e nº195, da Rua São Pedro. A fachada destes imóveis apresenta danos no revestimento e infiltração possivelmente devido ao fluxo constante de veículos pesados, que representam risco à integridade estrutural dos imóveis do conjunto.

Fig. 24: Deterioração da fachada da edificação de número 1954 localizada na Rua São Pedro. Conjunto da Praça Bueno Brandão, Sabará, jan. 2008

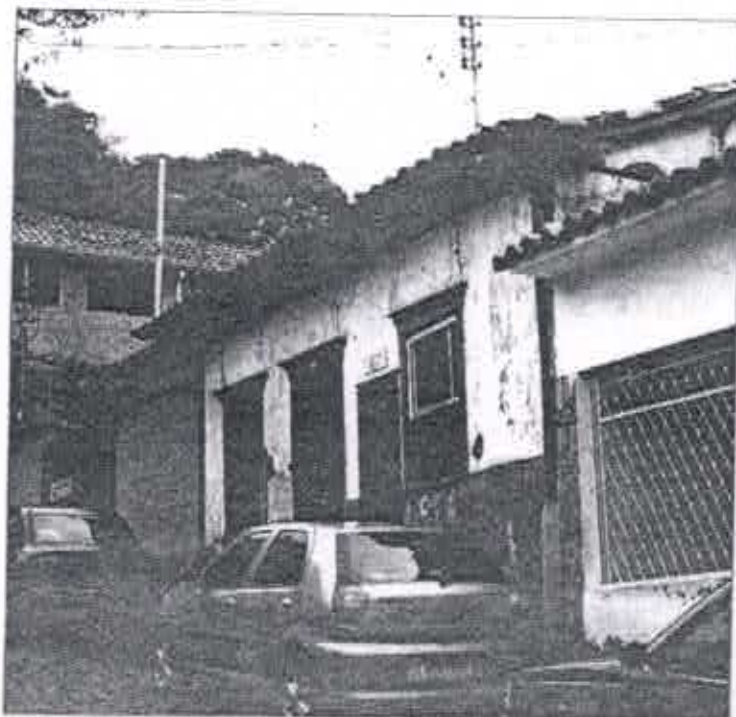
Fig. 25: Deterioração da fachada da edificação de número 34 localizada na Rua Princesa Isabel. Conjunto da Praça Bueno Brandão, Sabará, jan. 2008

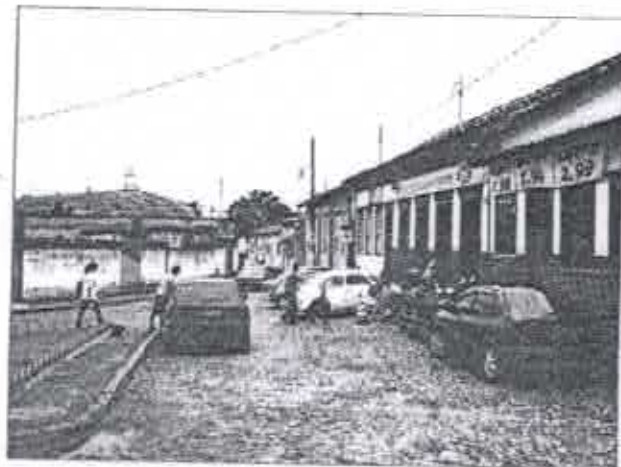
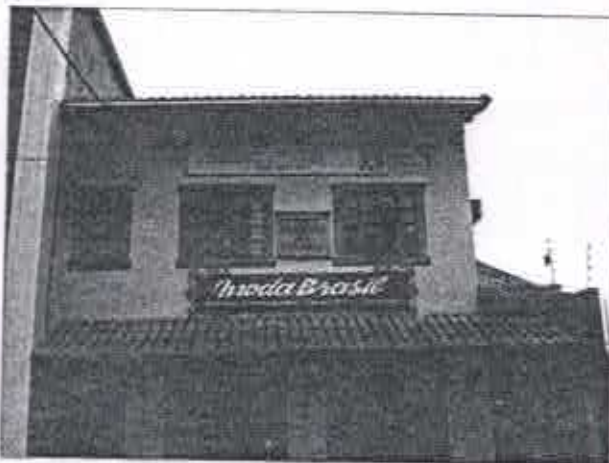
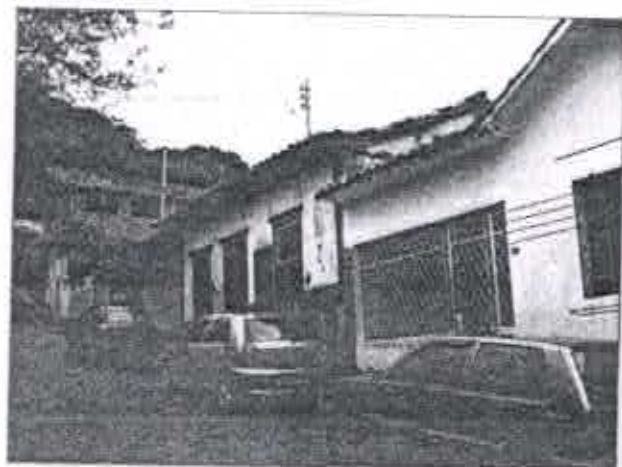
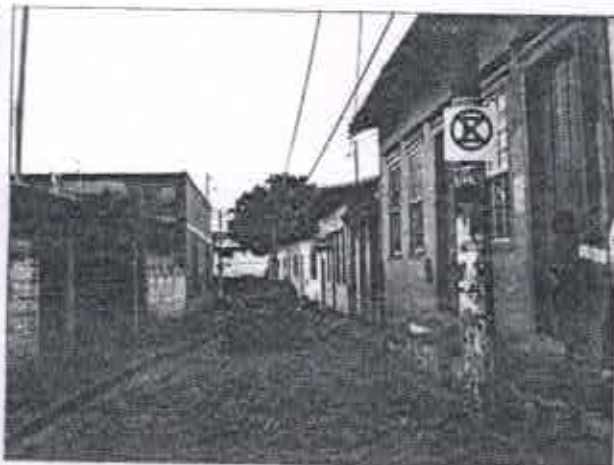
As edificações tombadas do conjunto não apresentam grandes modificações, com exceção apenas de parte do supermercado onde parece ter ocorrido acréscimo na altura de cumeeira. Porém, o entorno imediato a esses bens sofreu grandes modificações, sendo grande parte das edificações contemporâneas, não trabalhando o ritmo de vãos ou a inclinação de telhado similar. Essas alterações afetam a homogeneidade do conjunto e dificultam a sua leitura como tal.

Fig. 26, 27, 28 e 29: Imagens da diversidade de edificações do conjunto, Conjunto da Praça Bueno Brandão, Sabará, jan.2008

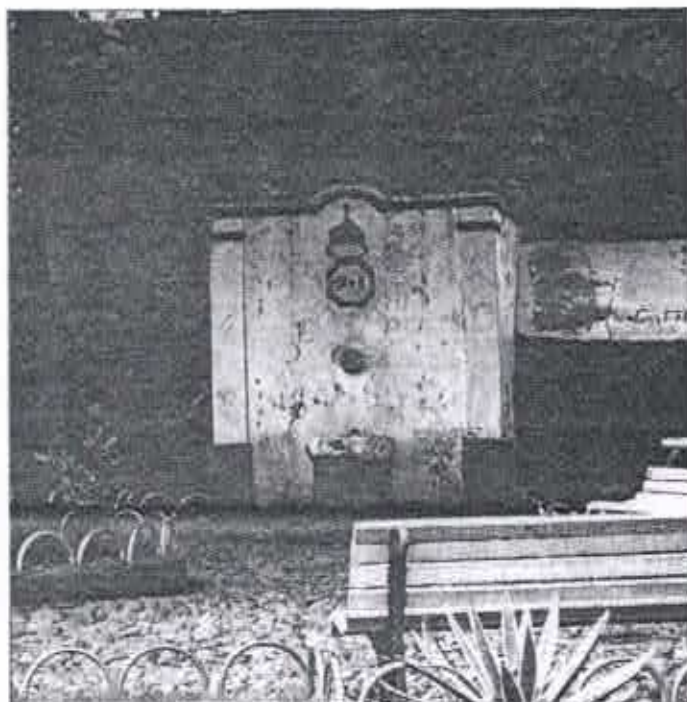
| 4. PRAÇAS E PARQUES | Estado de conservação | | |
|--|---|---|---|
| Os danos verificados são relacionados aos sinais de vandalismo encontrados no monumento localizado no canteiro triangular (como pichações e inscrições) e ao estado de conservação do chafariz que apresenta manchas de umidade principalmente junto a sua base. Além disso, o chafariz encontra-se fora de uso, provavelmente devido a problemas na sua tubulação, atuando apenas como ornamento. | | | |

Fig. 32: Vista da Praça do Chafariz da Corte Real, Conjunto da Praça Bueno Brandão, Sabará, jan.2008

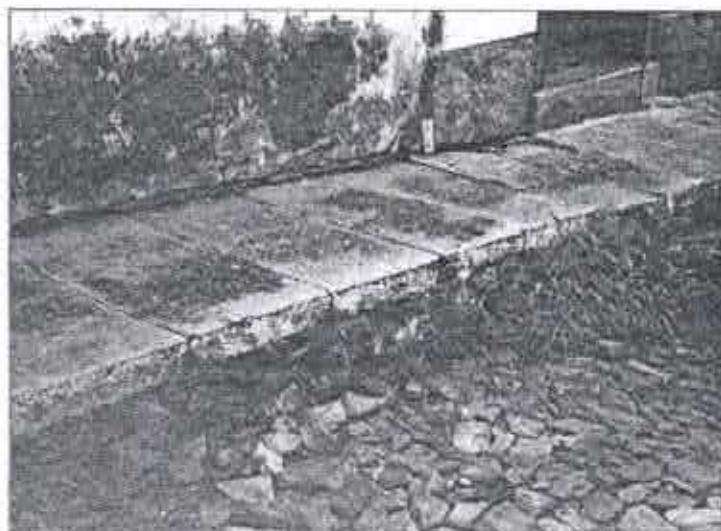
| 1. VIA | Estado de conservação | | |
|--|---|---|---|
| O tráfego de veículos não é prejudicado pelos danos constatados na pavimentação da via. Nota-se apenas o aparecimento de vegetação rasteira entre as pedras em alguns pontos da via, o que indica a falta de manutenção. | | | |

Fig. 01: Vegetação rasteira cresce na via pavimentada.
Conjunto Rua Abreu Guimarães, Sabará, jan.2008

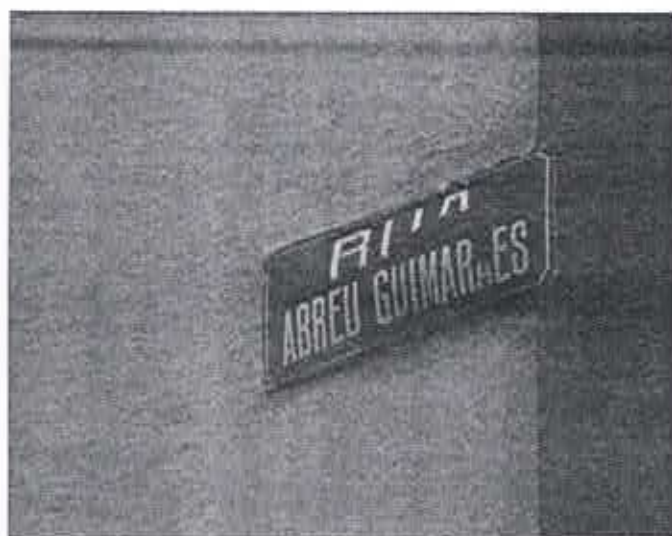
| 1.2. SINALIZAÇÃO (TIPO) | | |
|--|---|--|
| Foi constatado dano em uma das placas de trânsito do conjunto, a qual se encontra amassada, além de desgastes na placa de logradouro esquina com Rua Mestre Herculino. | | |

Fig. 02: Placa de logradouro desgastada.
Conjunto Rua Abreu Guimarães, Sabará, jan. 2008

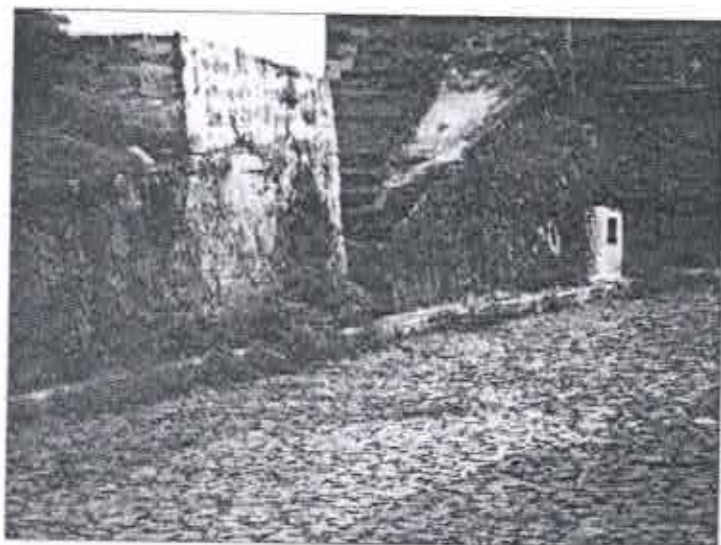
| 1.3. DRENAGEM PLUVIAL | Estado de conservação | | |
|--|---|---|---|
| Alguns pontos das sarjetas se encontram parcialmente obstruídos por vegetação crescente. | | | |

Fig. 04: Vegetação dificulta a drenagem superficial.

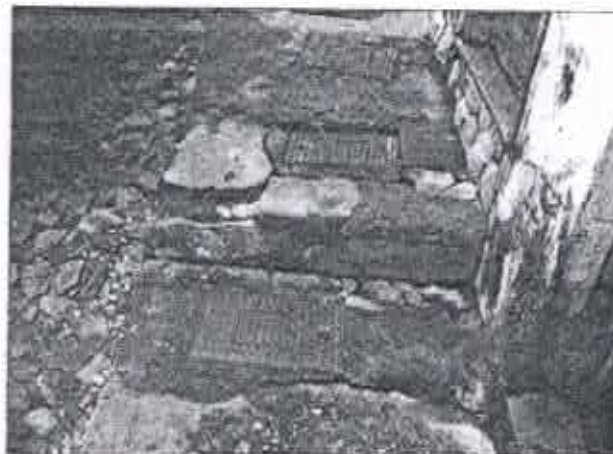
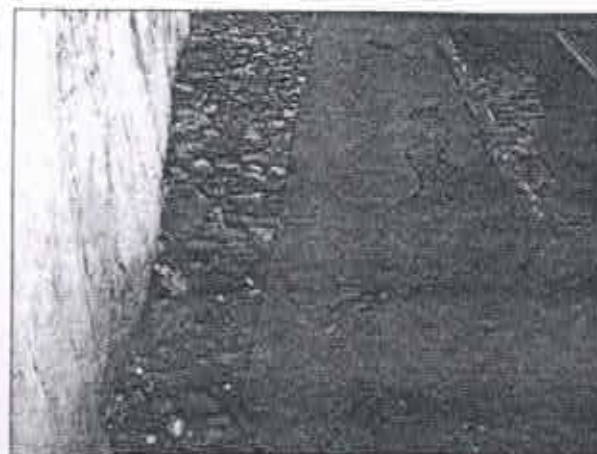
| 2. PASSEIO | Estado de conservação | | |
|--|---|---|---|
| O estado de conservação dos passeios não é bom, colocando em risco a integridade física do pedestre que caminha sobre buracos e rachaduras. O piso apresenta rachaduras deslocamento de placas cimentícias em alguns pontos. Apresenta crescimento de vegetação no meio fio e no piso danificado, escurecimento e sujidades devido a ações do tempo e falta de manutenção periódica. | | | |

Fig. 07 e 08: Trechos do passeio danificados e degraus.
Conjunto Rua Abreu Guimarães, Sabará, jan.2008.

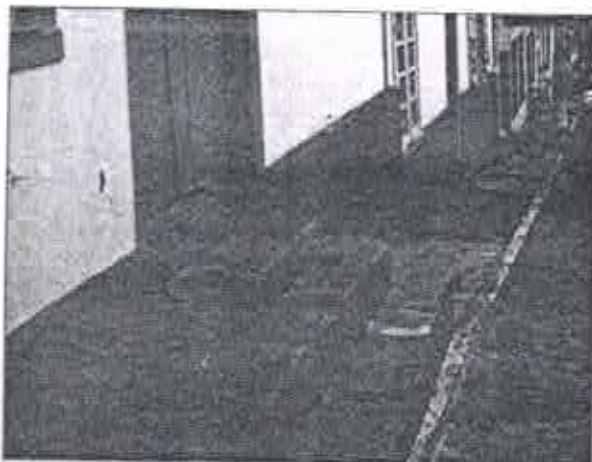
| 2.2. CIRCULAÇÃO DE PEDESTRES | Estado de conservação | | |
|---|---|---|---|
| As condições de circulação dos pedestres são prejudicadas pelo surgimento de obstáculos ao longo do percurso que impedem ou dificultam sua passagem. Em alguns pontos, o desnível é bastante acentuado impedindo que o pedestre prossiga seu percurso pelo passeio. A total falta de acessibilidade nos passeios e vias prejudica e/ou impossibilita a sua travessia por deficientes físicos ou pessoas com dificuldades motoras. Podem provocar também pequenos acidentes aos transeuntes. | | | |

Fig. 09. Degraus de acesso à edificação obstruindo a passagem.
Conjunto Rua Abreu Guimarães, Sabará, jan 2008

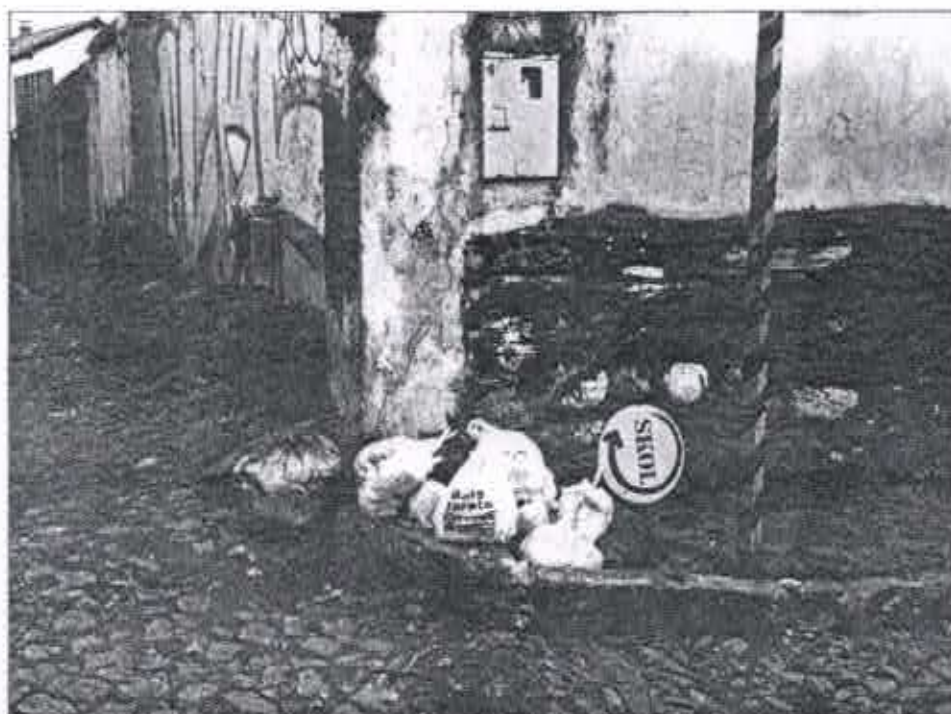
Os danos observados restringem-se à exposição e acúmulo de lixo em pontos isolados do conjunto ocasionado pela falta de lixeiras neste local. A Prefeitura responsabiliza-se pelo recolhimento do lixo.

Fig. 17: Sacolas de lixo depositadas no chão na esquina com a Rua Mestre Herculino, Conjunto Rua Abreu Guimarães, Sabará, mar. 2007

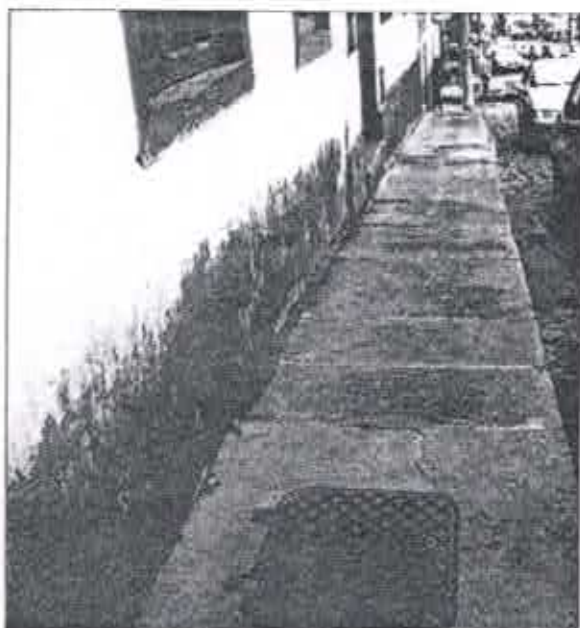
Algumas edificações apresentam estágio de deterioração parcial, provavelmente, devido à falta de manutenção associada às ações das intempéries. Os danos verificados são classificados como sujidades, trincas, descolamento do revestimento e manchas de umidade.

Fig. 18: Edificação de número 138.
Conjunto Rua Abreu Guimarães, Sabará, jan.2008

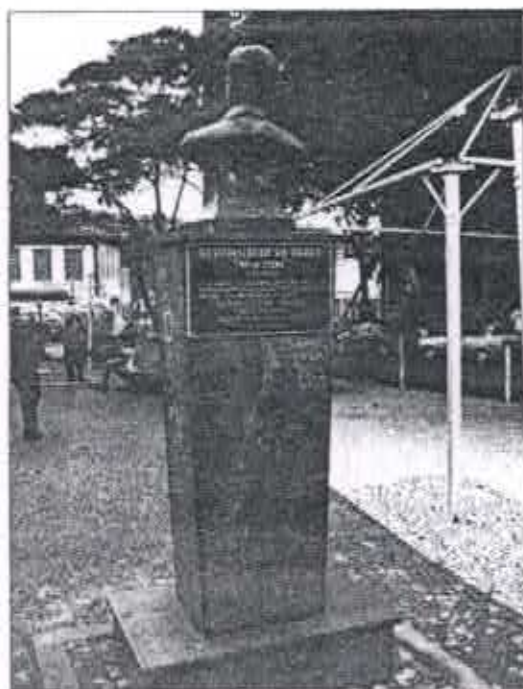
Fig. 25: Atos de vandalismo ao monumento da praça.
Conjunto Rua Abreu Guimarães, Sabará, jan. 2008

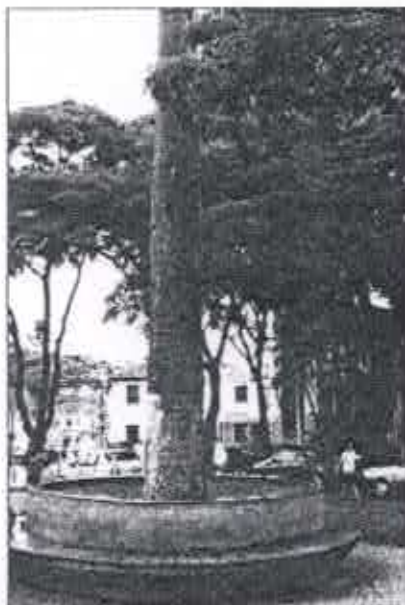
O único dano observado no mobiliário urbano foram manchas de umidade no encosto e principalmente no embasamento dos bancos circulares em alvenaria.

Fig. 26: Bancos da Praça Melo Viana
Conjunto Rua Abreu Guimarães, Sabará,
jan 2008

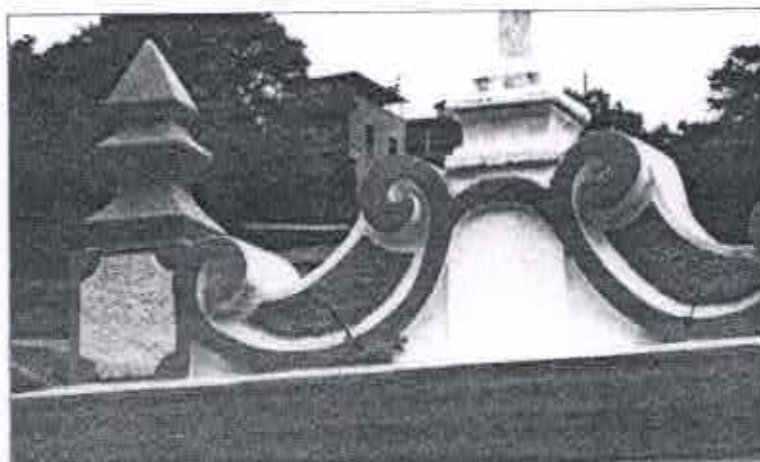
| COBERTURA | Estado de conservação | | |
|--|---|---|--|
| observações e danos verificados | Há presença de vegetação nas frestas entre os elementos artísticos do coroamento do chafariz próximo à cimalha. | | |

Fig. 04: Detalhe coroamento. Destaque para a vegetação sobre a cimalha.
Chafariz do Kaquende, Sabará, jan. 2008

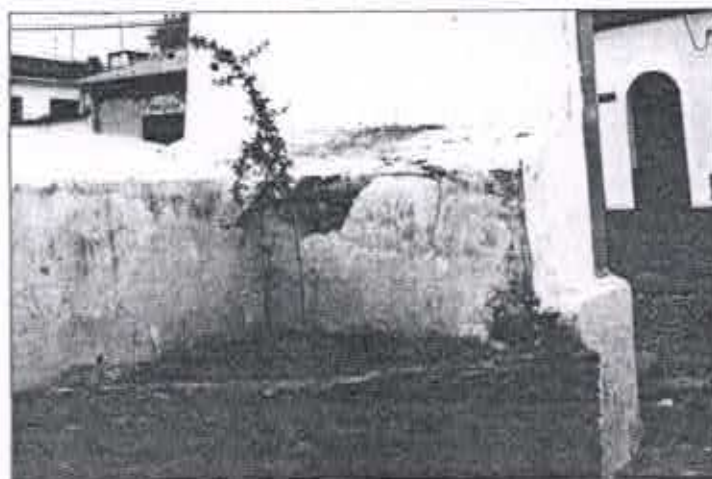
| REVESTIMENTO | Estado de conservação | | |
|---|---|---|---|
| observações e danos verificados | Apesar de recentemente refeito, o reboco apresenta alguns pontos de desprendimento de partes na parte posterior do Chafariz. A caiçação está desgastada e apresenta manchas de umidade, principalmente, nas faixas inferiores das fachadas e sob as saídas de água. Na fachada frontal, a maior parte do revestimento e pintura está em bom estado. | | |

Fig 06: Reboco parcialmente destruído.
Chafariz do Kaquende, Sabará, jan. 2008

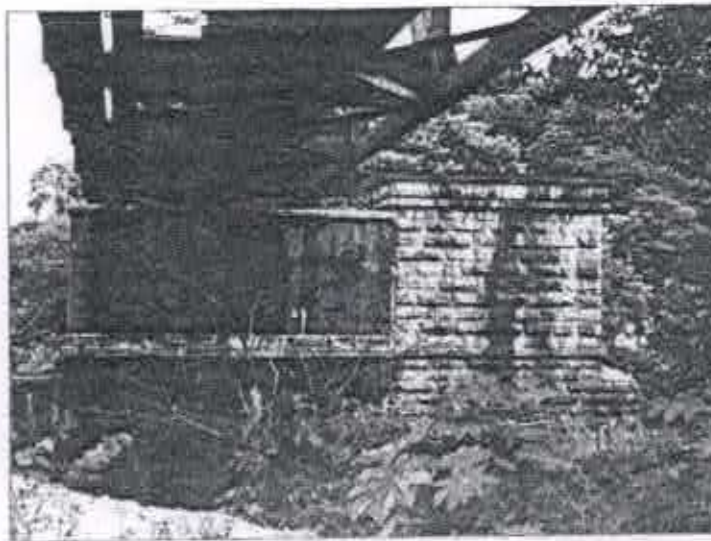
| ESTRUTURA | Estado de conservação | | |
|---|---|---|---|
| observações e danos verificados | Os danos na ponte observados em laudo anterior não foram reparados. Nota-se manchas escuras em todos os pilares, com o aparecimento de lodo e crescimento de vegetação entre as fissuras do embasamento. A estrutura metálica apresenta pontos de oxidação em toda sua estrutura devido à exposição às intempéries. Além disso, há sinais de vandalismo como pichações em pontos da sua estrutura. | | |

Fig. 01 e 02: Detalhes do pilar central com intensas manchas de umidade.

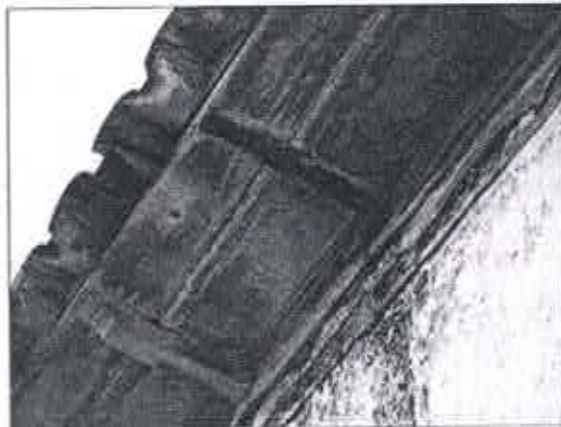
| COBERTURA | Estado de conservação | | |
|---|---|---|---|
| observações e danos verificados | A estrutura da cobertura formada por diversas tesourinhas apresenta-se, no geral, em bom estado. Entretanto, algumas peças já demonstram desgastes e danos conseqüentes do ataque de insetos xilófagos. As telhas estão em bom estado, entretanto, marcas de infiltração no forro denotam que algumas podem estar fora do lugar ou quebradas, sendo necessária uma verificação mais precisa no local. O mesmo pode-se dizer das calhas. O frontão apresenta manchas e pintura desgastada. Observou-se um a macha de umidade em parte da cimalha do coroamento, além de pacas desalinhadas. No guarda-pó, observou-se uma lacuna no madeiramento. | | |

Fig. 11: Lacuna no madeiramento do guarda-pó.
Igreja Nsa. Sra. da Assunção da Lapa, Ravena, mar. 2008

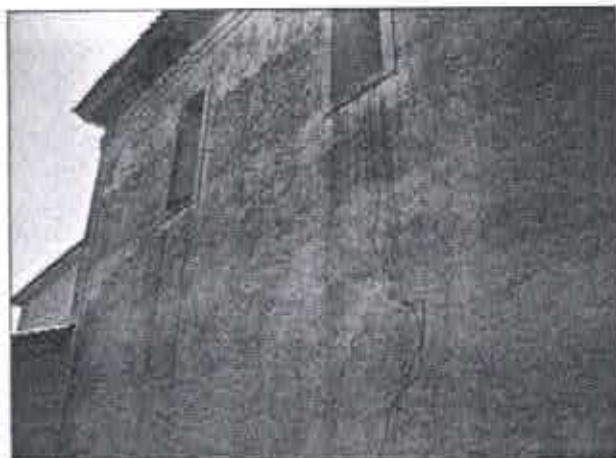
| REVESTIMENTO | Estado de conservação | | |
|---|--|---|---|
| observações e danos verificados | A maior parte do reboco encontra-se em bom estado. Contudo, fissuras foram observadas em diversos pontos do revestimento externo e próximo aos encontros com esteios de madeira e retâbulos. O desgaste da caiação verificou-se em todos os planos externos. Intensas manchas de umidade ascendente marcam o embasamento externo da edificação. Internamente, a pintura apresenta-se em melhor estado, entretanto, está descolando em pontos isolados e está com sujidades aderidas. Acima do arco cruzeiro e na parede onde se localiza a pia batismal, há pinturas parietais que estão com falhas, fissuras e em processo de descolamento em alguns pontos. | | |

Fig. 13 e 14: Trincas no reboco dão revestimento externo e caiação desgastada.
Ig. Nsa. Sra. da Assunção da Lapa, Ravena, mar. 2008

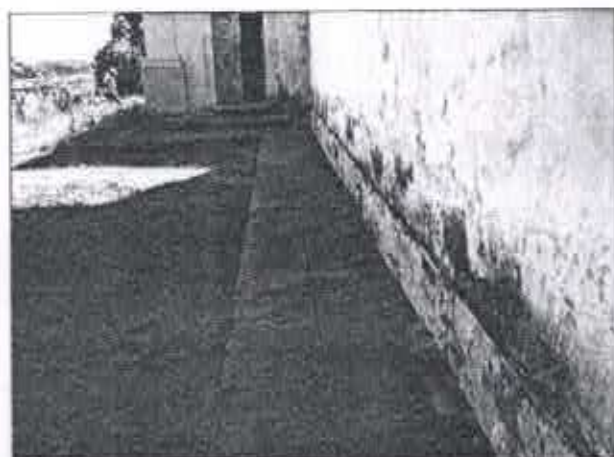
Fig. 15: Manchas de umidade ascendente junto ao embasamento externo.
Ig. Nsa. Sra. da Assunção da Lapa, Ravena, mar. 2008

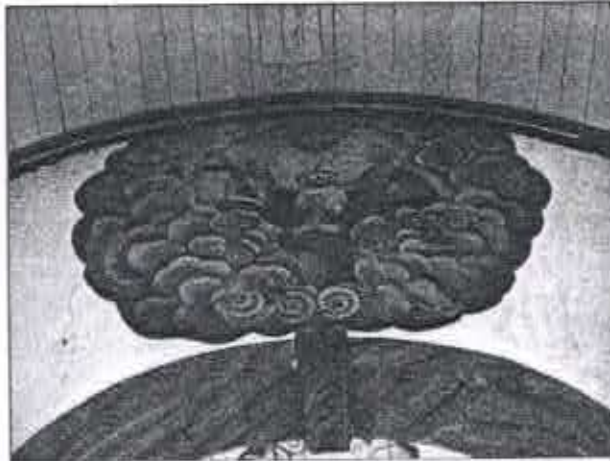
Fig 19 e 20: Pinturas parietais apresentando pequenas falhas, fissuras e pontos com descolamento.
Igreja Nsa. Sra. da Assunção da Lapa, Ravena, mar. 2008.

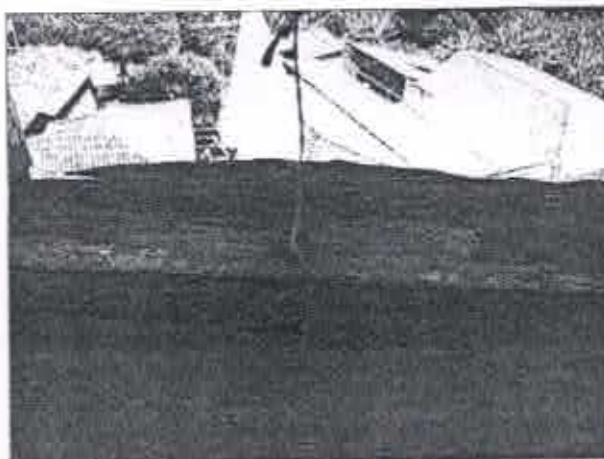
Fig. 25: Enquadramento da janela da torre sineira intensamente degradada pela ação de cupins. Ig. Nsa. Sra. da Assunção da Lapa, Ravena, mar. 2008

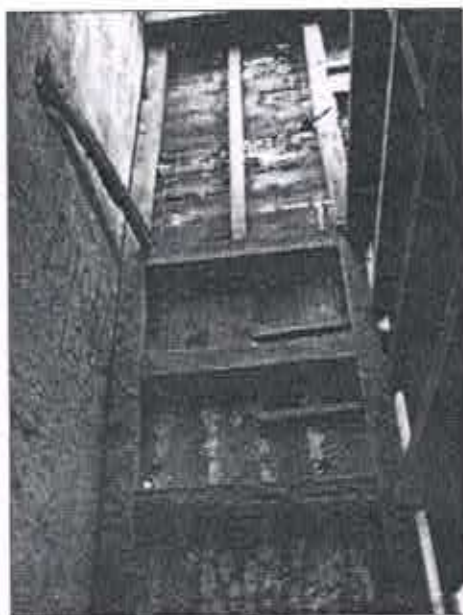
Fig. 45: Vista da parte posterior do retábulo-mor. Destaque para as madeiras degradadas. Ig. Nsa. Sra. da Assunção da Lapa, Ravena, mar. 2008.

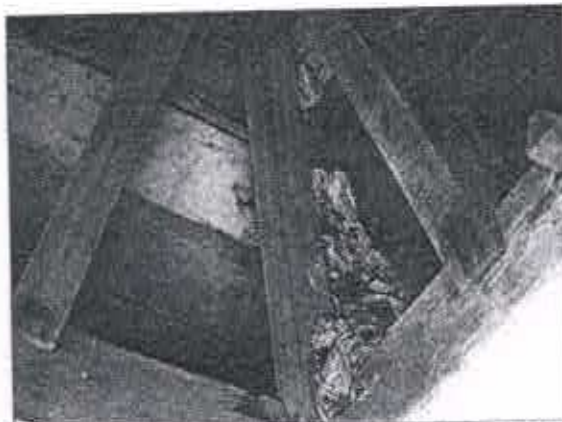
Fig. 06: Vista do engradamento da torre sineira. Destaque para a colônia de cupins encontrada. Capela Nossa Senhora do Rosário, Ravena, mar.2008

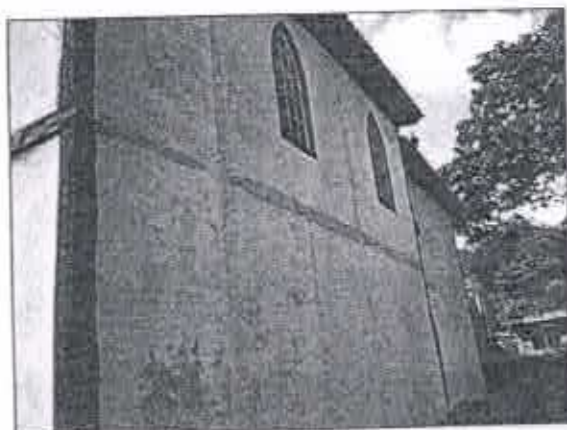
Fig. 10: Vista externa da capela. Destaque para a caiação desgastada.
Capela Nossa Senhora do Rosário, Ravena, mar.2008

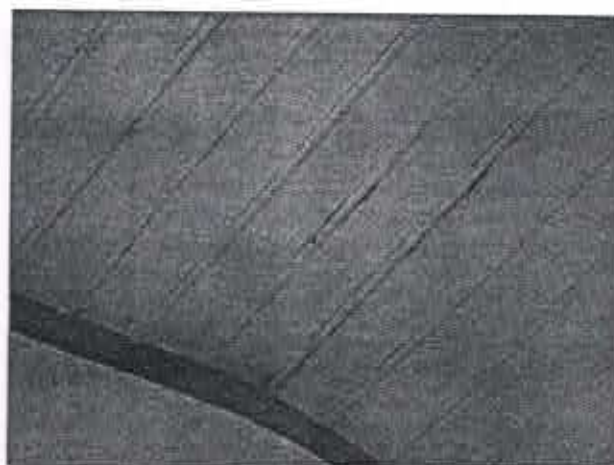
Fig. 20: Detalhe do forro com sinais de infiltração e perda da calafetação.
Capela Nossa Senhora do Rosário, Ravena, mar 2008

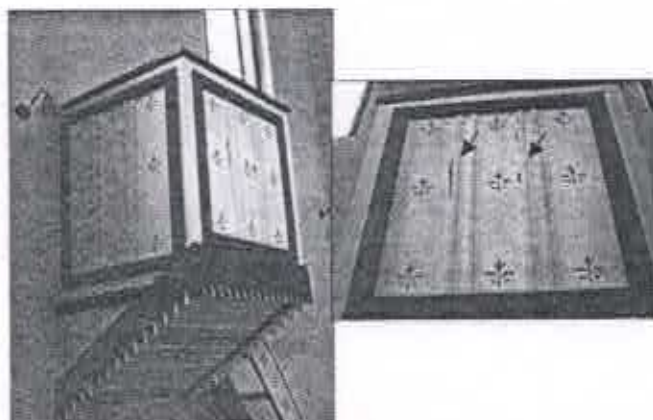
Fig. 27 e 28: Púlpito. Destaque para o desprendimento da pintura.
Capela Nossa Senhora do Rosário, Ravena, mar 2008

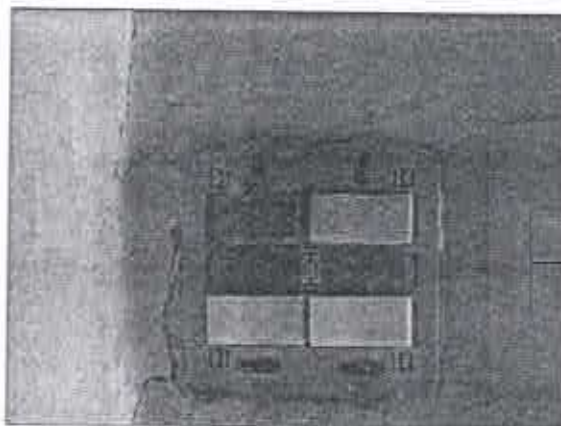
Fig. 32: Interruptor da igreja sem espelho.
Igreja Nossa Senhora do Rosário, Ravena, abr.2008
